# Verkennend bodem- en asbestonderzoek Kammerbergweg 3 te Langenboom

Aeres Milieu Projectnummer : AM22126  
Status rapport : Definitief (versie 1)  
Datum : 6 mei 2022

Opdrachtgever : Reland  
Burgermeester Verdijkplein 1  
5835 AR Beugen

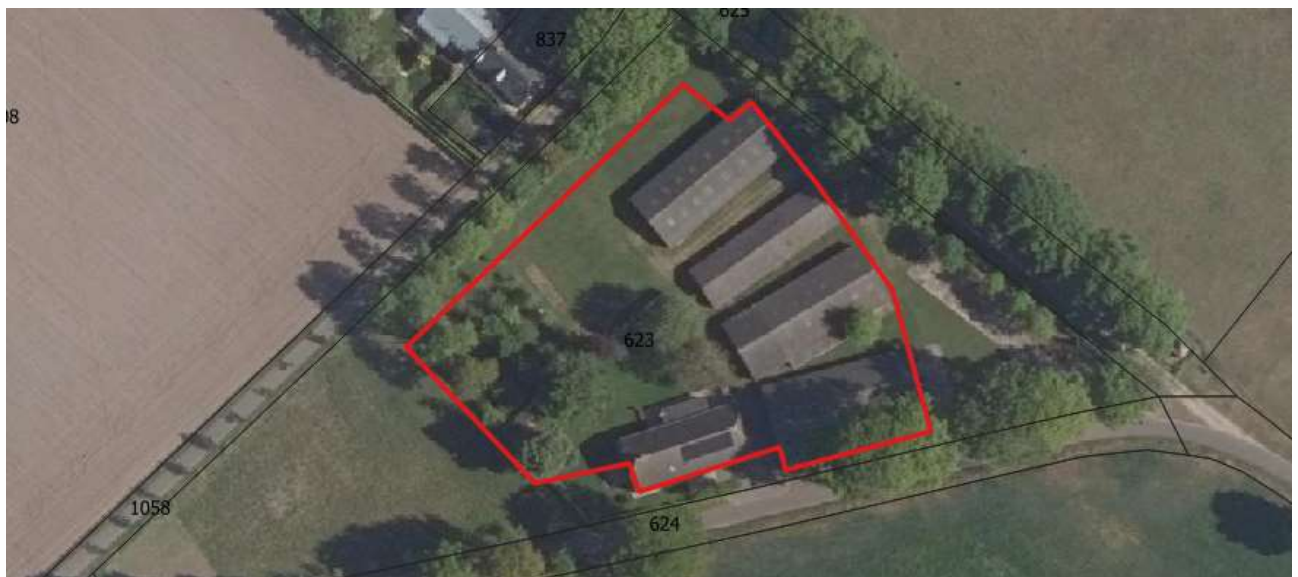
Afbeelding 1: globale begrenzing onderzoekslocatie (bron luchtfoto: PDOKviewer)

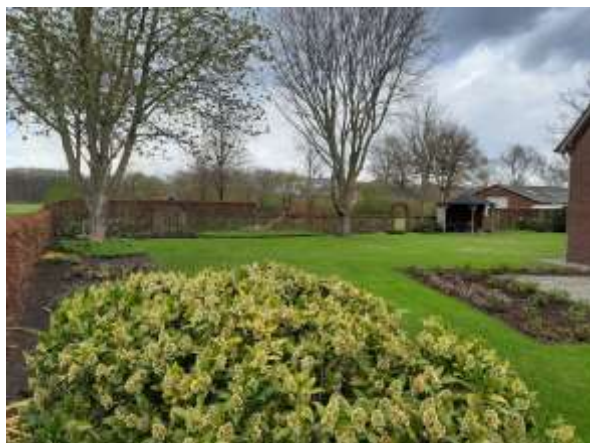
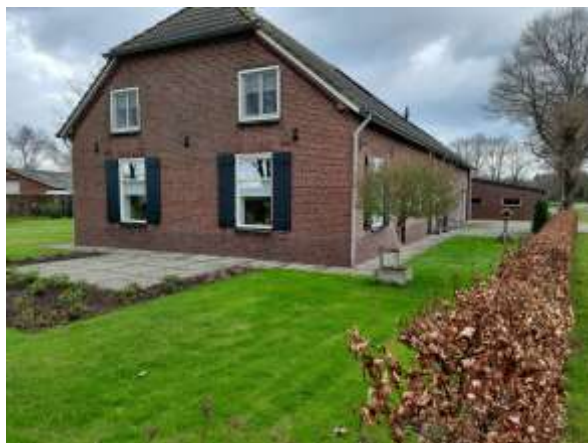
Op de onderzoekslocatie bevindt zich een woning met tuin (foto 1 en 2) met oostelijk hiervan een klinker verharde inrit (foto 3). Oostelijk van deze woning bevinden zich een viertal stallen (foto 4 t/m 8) met asbestverdachte dakbedekking grotendeels zonder goot. Westelijk is de onderzoekslocatie grotendeels in gebruik als grasland. Op het grasland staan enkele bomen.

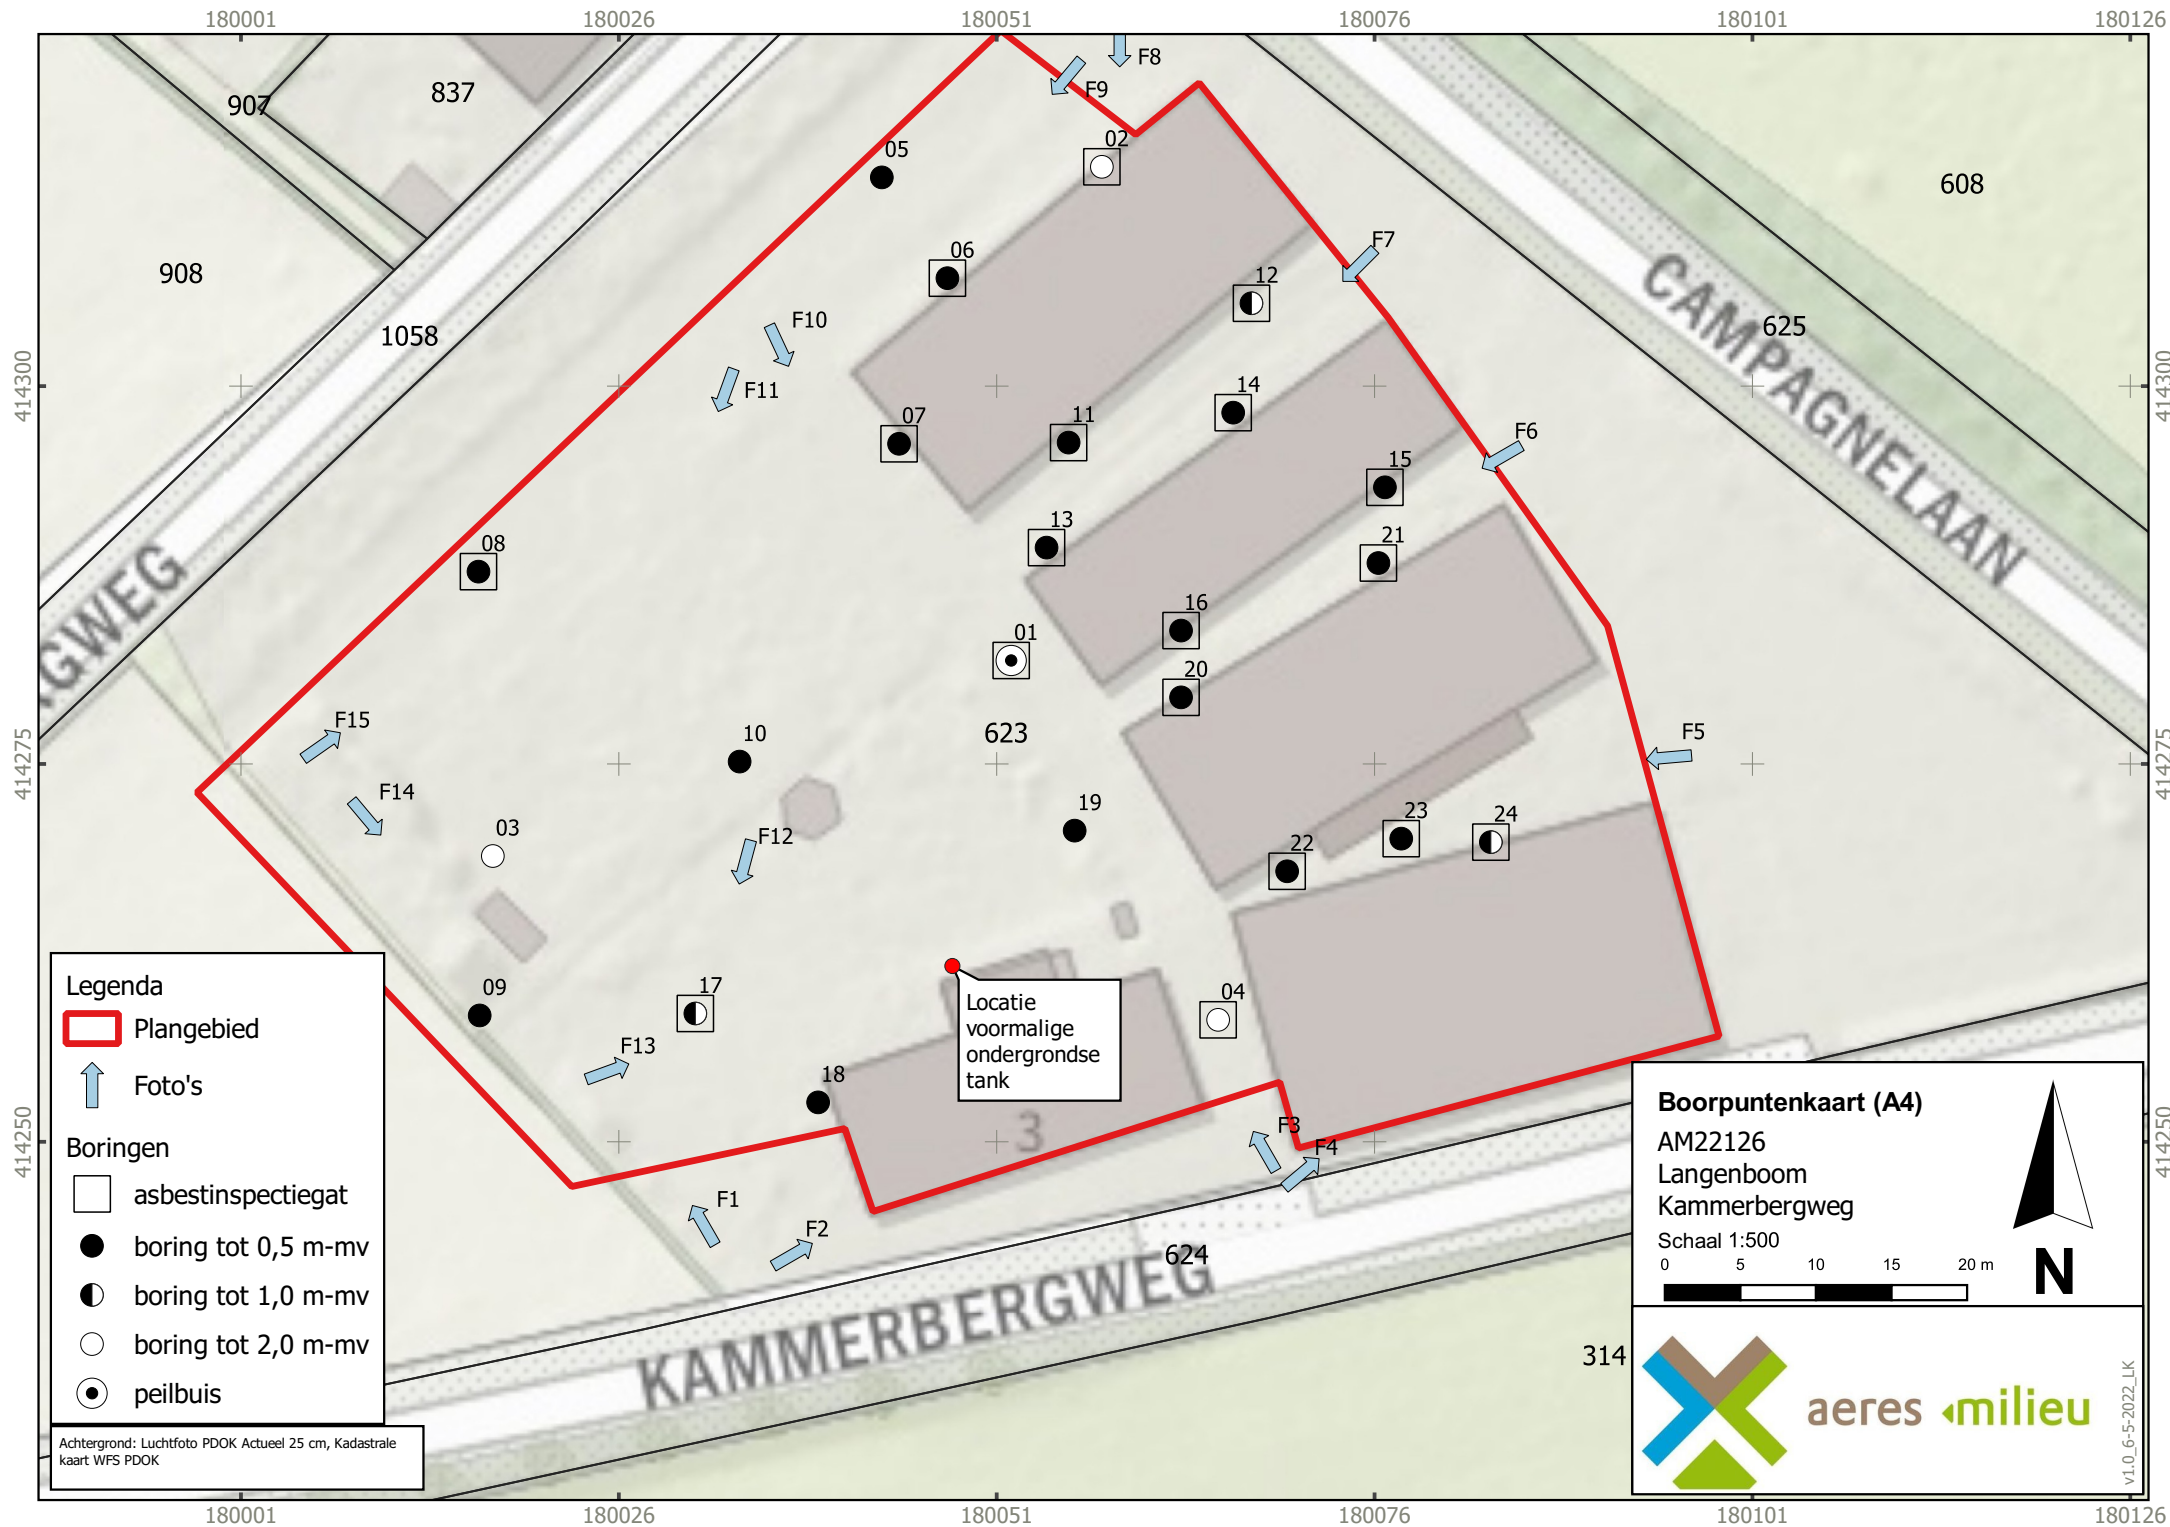
Situatietekening onderzoekslocatie met boorpunten en  
asbestinspectiegaten

Op 7 april 2022 zijn de boringen geplaatst en asbestinspectiegaten gegraven conform protocol 2001 en 2018. Een deel van de asbestinspectiegaten en boringen zijn gecombineerd. Zie bijlage 3 voor de situering van de geplaatste asbestinspectiegaten en boringen.
