# Aanvullend bodemonderzoek Kammerbergweg 3 te Langenboom

Aeres Milieu Projectnummer : AM22126-2  
Status rapport : Definitief (versie 1)  
Datum : 25 oktober 2022

Opdrachtgever : Reland  
Burgermeester Verdijkplein 1  
5835 AR Beugen

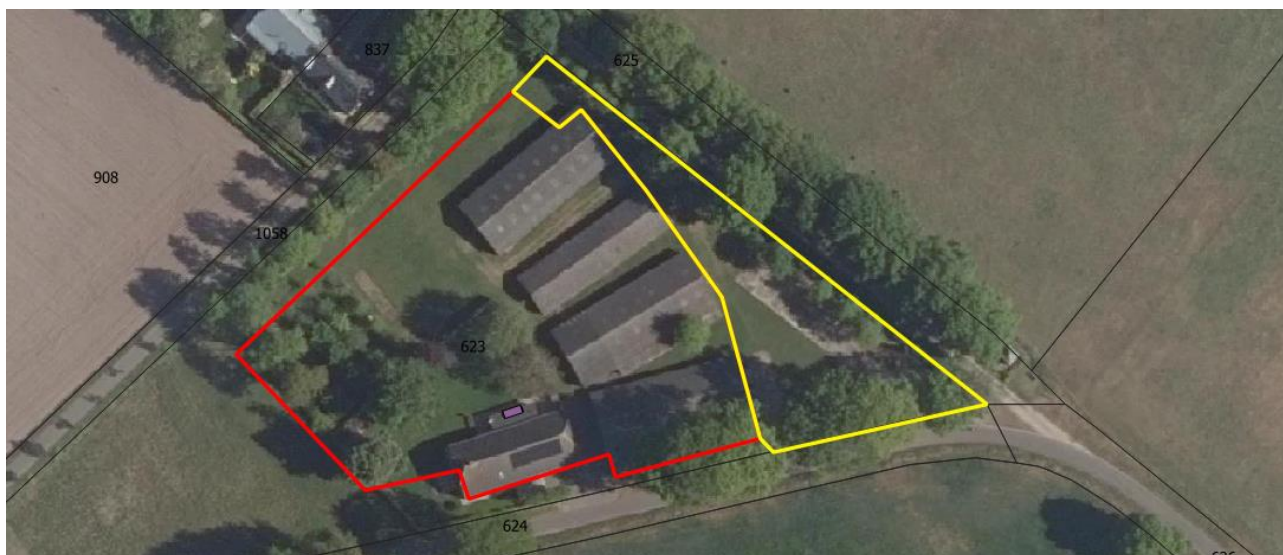
Afbeelding 1: Begrenzing deellocaties (bron luchtfoto: PDOK-viewer)

In rood is de contourlijn van het eerder uitgevoerde verkennend bodemonderzoek aangegeven. De drie zuidelijkst gelegen stallen dienen aanvullend onderzocht te worden op het voorkomen van PCB ter plaatse van de druipzones. De meest noordelijk stal is onderzocht bij het destijds uitgevoerde bodemonderzoek. Rondom deze stal is geen verhoging met PCB aangetoond. Nabij de woning is in paars de ondergrondse HBO tank weergegeven. De uitbreiding van de onderzoekslocatie in oostelijke richting is geel omlijnd.

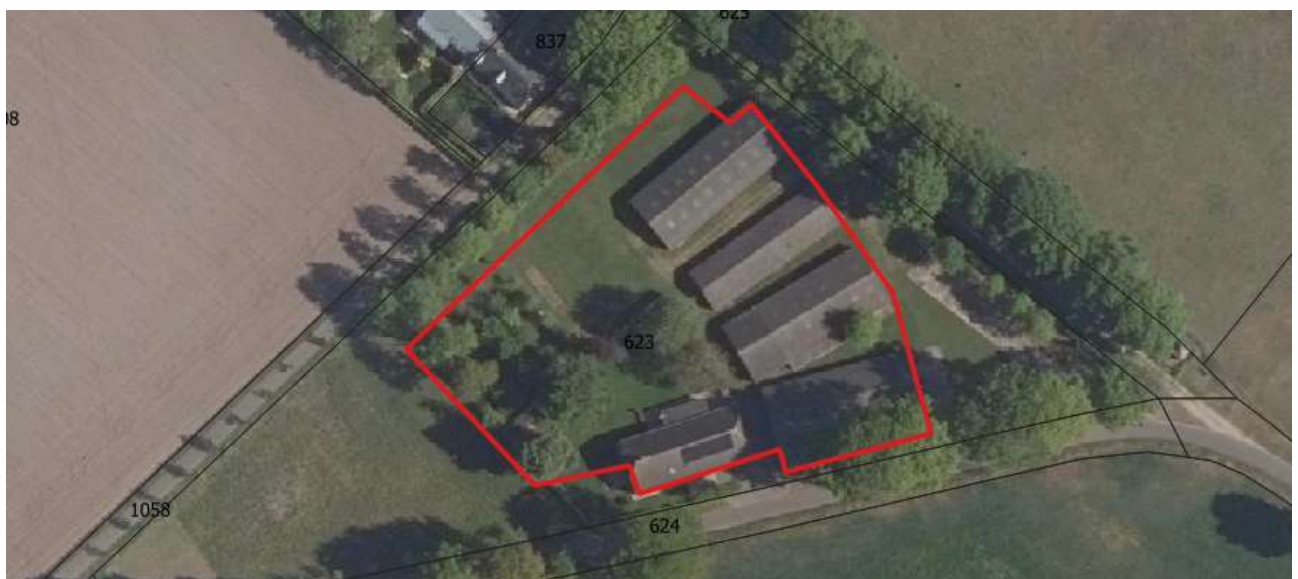
Afbeelding 1: globale begrenzing onderzoekslocatie (bron luchtfoto: PDOKviewer)

De onderzoekslocatie ligt aan de Kammerbergweg 3 te Langenboom. Kadastraal is de locatie bekend als gemeente Mill, sectie M, nummer 623 (gedeeltelijk). De coördinaten volgens het R.D. stelsel zijn X = 180.048/ Y = 414.277. Zie bijlage 1 voor een topografische en kadastrale kaart. Op onderstaande luchtfoto is de globale begrenzing van de onderzoekslocatie weergegeven.
