# bodeminzicht

## Rapport

### vooronderzoek Lindelaan 3 te Oploo

*Projectnaam* Lindelaan 3 te Oploo  
*Projectnummer* B3348

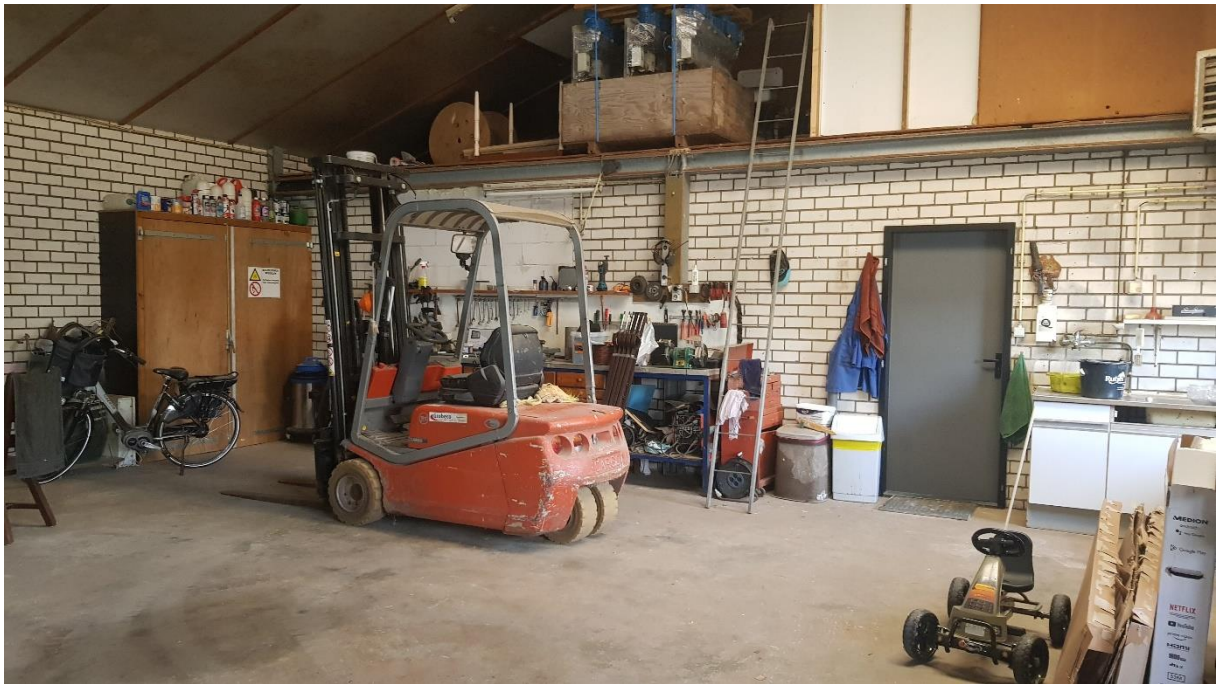
| <i>bodembedreigende activiteiten, opslagtanks en opslag bodembedreigende stoffen</i> | <p>Er is sprake van een bovengrondse dieseltank met een inhoud van 600 liter in stal 4, deze tank heeft voorheen in de loods (1) gestaan.</p> <p>In de loods (1) is sprake van een werkplaats en opslag van hand- en tuingereedschap. Er worden geen bodembedreigende activiteiten verricht, er vindt geen opslag van bodembedreigende stoffen plaats.</p> <p>Ten tijde van de nertsenhouderij werd ongediertebestrijding en reiniging uitbesteed, er vond geen opslag van bodembedreigende (vloeistoffen) plaats.</p> <p>De inrichtingstekening van de beoogde situatie vermeld een in pandige wasplaats, dit betreft een wasplaats voor paarden waar gespoeld wordt met water. Dit wordt niet als bodembedreigend beschouwd.</p> |

Werkplaats in loods 1

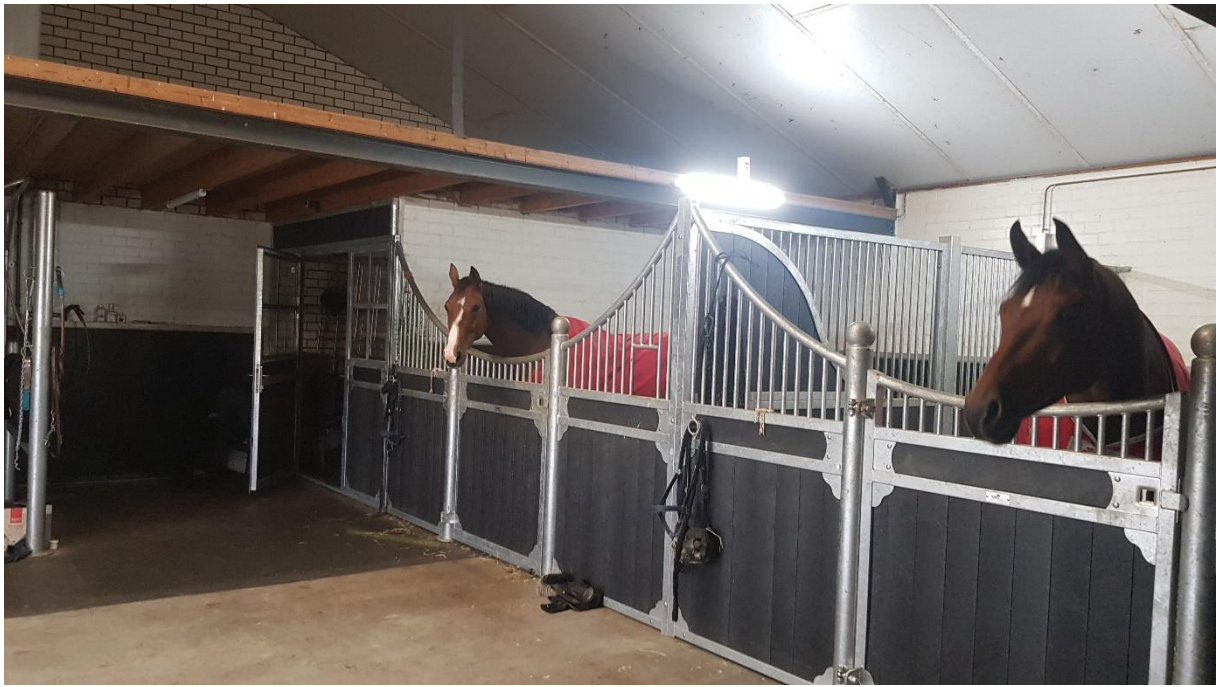
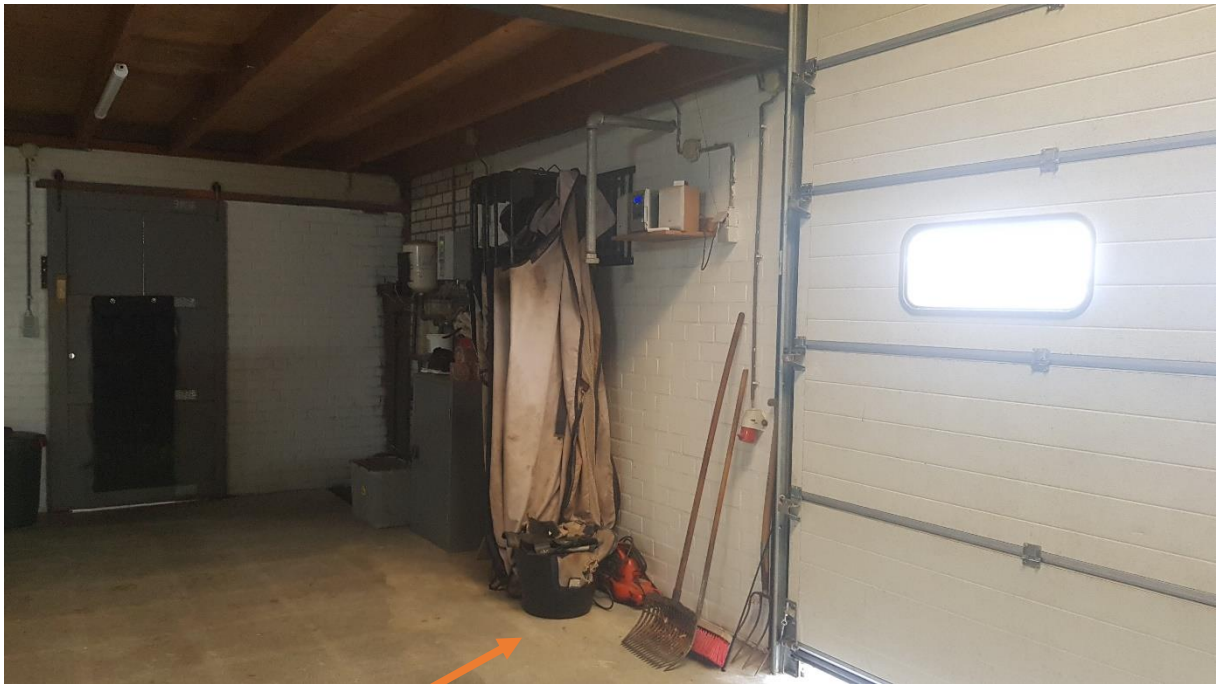
Uit het verrichte vooronderzoek zijn (voormalige) potentiële bronnen vastgesteld die bodemverontreiniging tot gevolg kunnen hebben. Het betreft de dieseltank en voormalige dieseltank. In het kader van beëindiging van bedrijfsactiviteiten met betrekking tot de nertsenhoudery komt de voormalige tanklocatie in aanmerking voor eindsituatie onderzoek. De huidige dieseltank blijft behouden.

voormalige locatie dieseltank

Onderzoek van de voormalige tanklocaties wordt geadviseerd in het kader van vastlegging van een eindsituatie (Activiteitenbesluit).

| (deel)-locatie | oppervlakte (m <sup>2</sup> ) | strategie | boringen tot | | | analyses | |
|---|---|---|---|---|---|---|---|
| Voormalige dieseltank | 4 | VEP | - | - | 1 | 1 | Minerale olie bovengrond |
| | | | | | | 1 | Minerale olie grondwater |

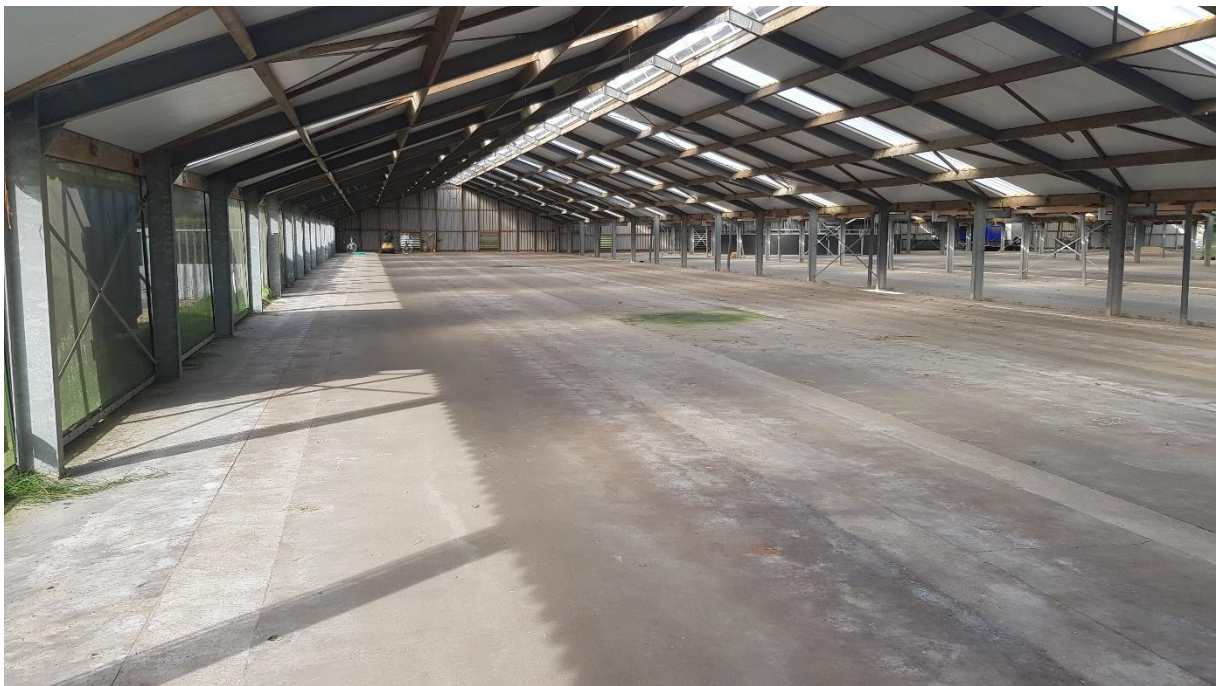
Hoewel van 1993 tot 2015 sprake was van verdachte druppelzones van de asbesthoudende golfplaten zonder goot op drie daken van de huidige stal 2, is de bodem ter plaatse van deze voormalige druppelzones in 2015 dermate geroerd en daarna voorzien van een betonvloer dat geen sprake meer is van herkenbare druppelzones.

binnenzijde stal 2

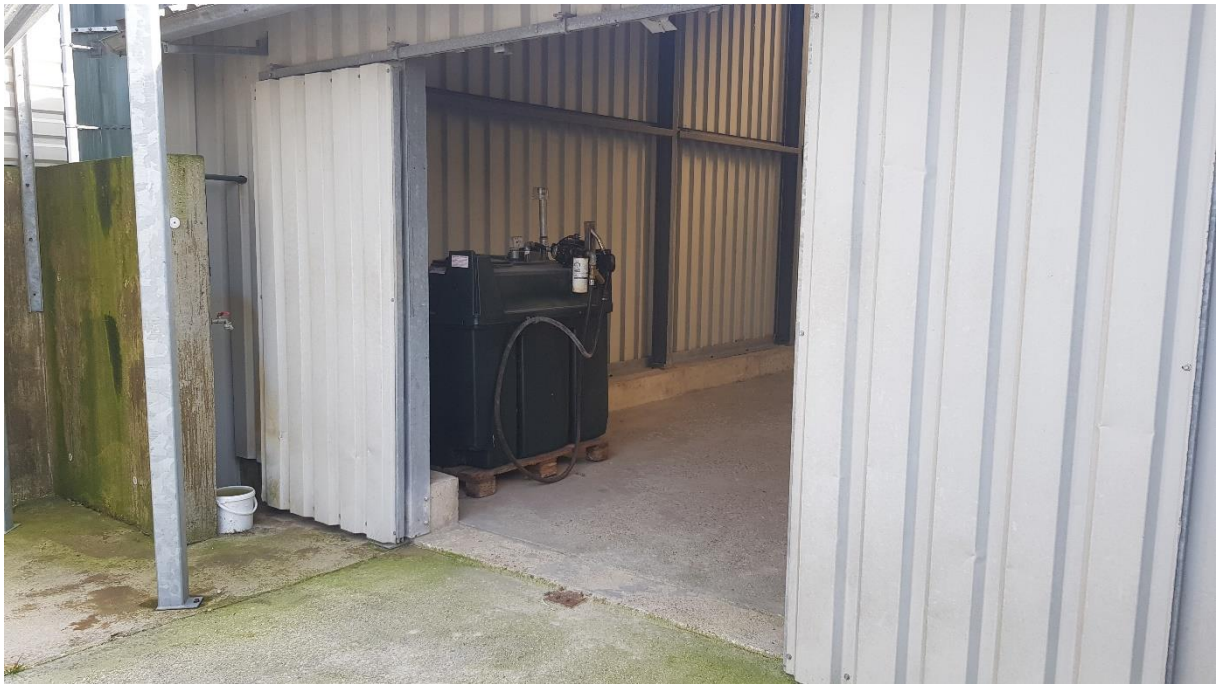
dieseltank in stal 4

| <i>opslagtanks</i> | De huidige dieseltank blijft behouden. |

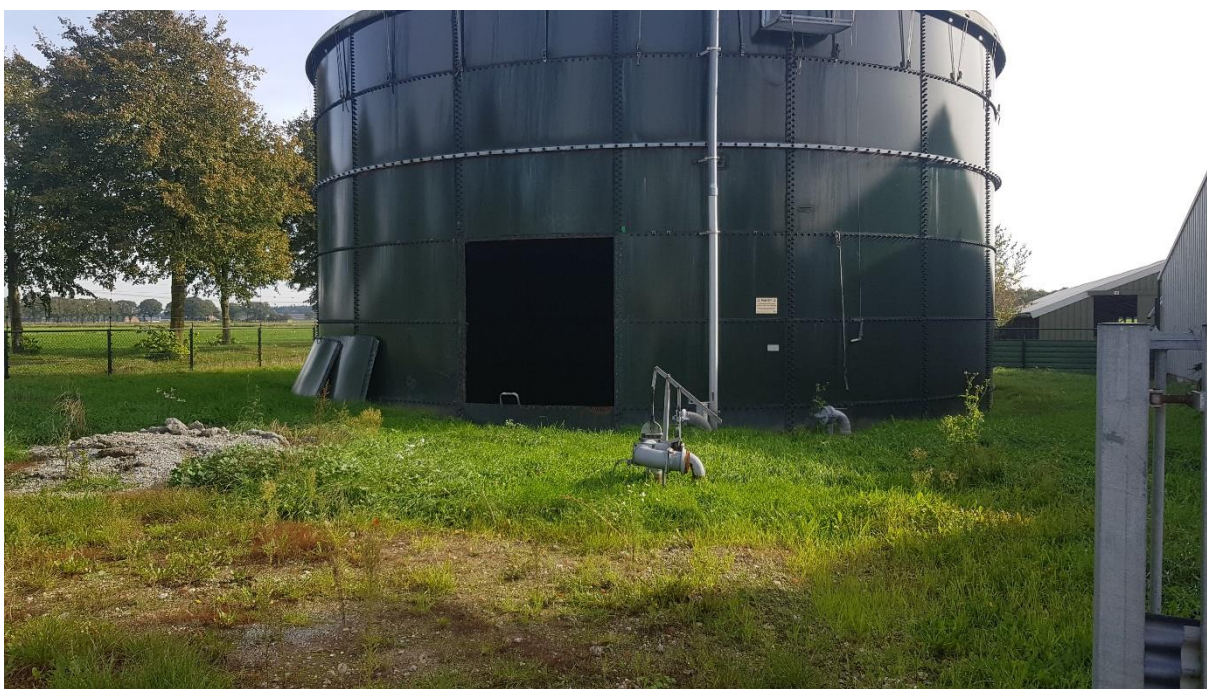
| <i>bestemming</i> | De bestemming blijft agrarisch, de bedrijfsactiviteiten worden omgeschakeld van nertsenhoudrij naar gebruikgerichte paardenhoudrij met productiegerichte paardenhoudrij als neventak. Stal 2 wordt omgevormd naar een stal met paardenboxen en twee stapmolens. De voormalige mestilo wordt omgebouwd naar een hemelwateropvangsilo, de sheds (6) worden gesloopt waarna paddocks worden gerealiseerd. |

Voormalige mestlo

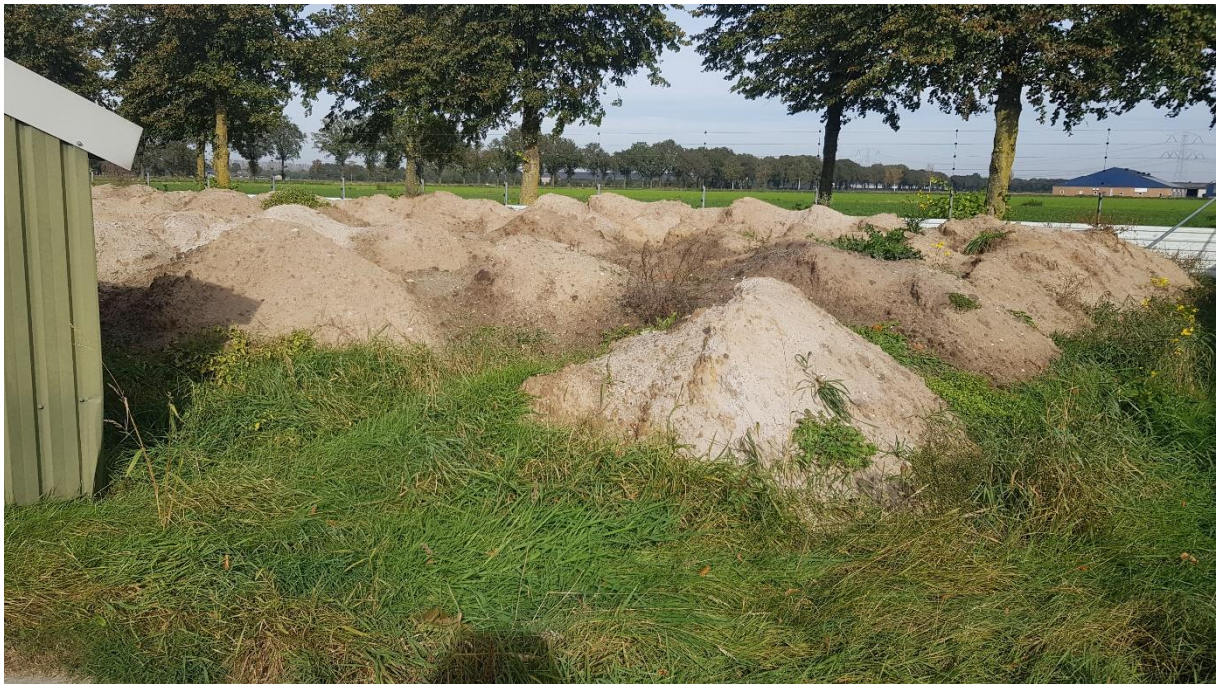
| <i>(historische) ophogingen/aangevoerde grond/depots</i> | Bij het ombouwen van stal 4 tot overdekte rijhal is de betonvloer deels verwijderd en zand uitgegraven. Dit vrijgekomen zand met sporen beton is in depot gezet ten noordoosten van de sheds (6). |

depots ten oosten van sheds (6), afkomstig uit stal 4, sporen beton

De eventueel bij werkzaamheden vrijkomende grond is op of buiten het onderzoeksterrein herbruikbaar. Indien vrijkomende grond van de locatie afgevoerd dient te worden, dient men rekening te houden met de regels van het vigerende Besluit Bodemkwaliteit.

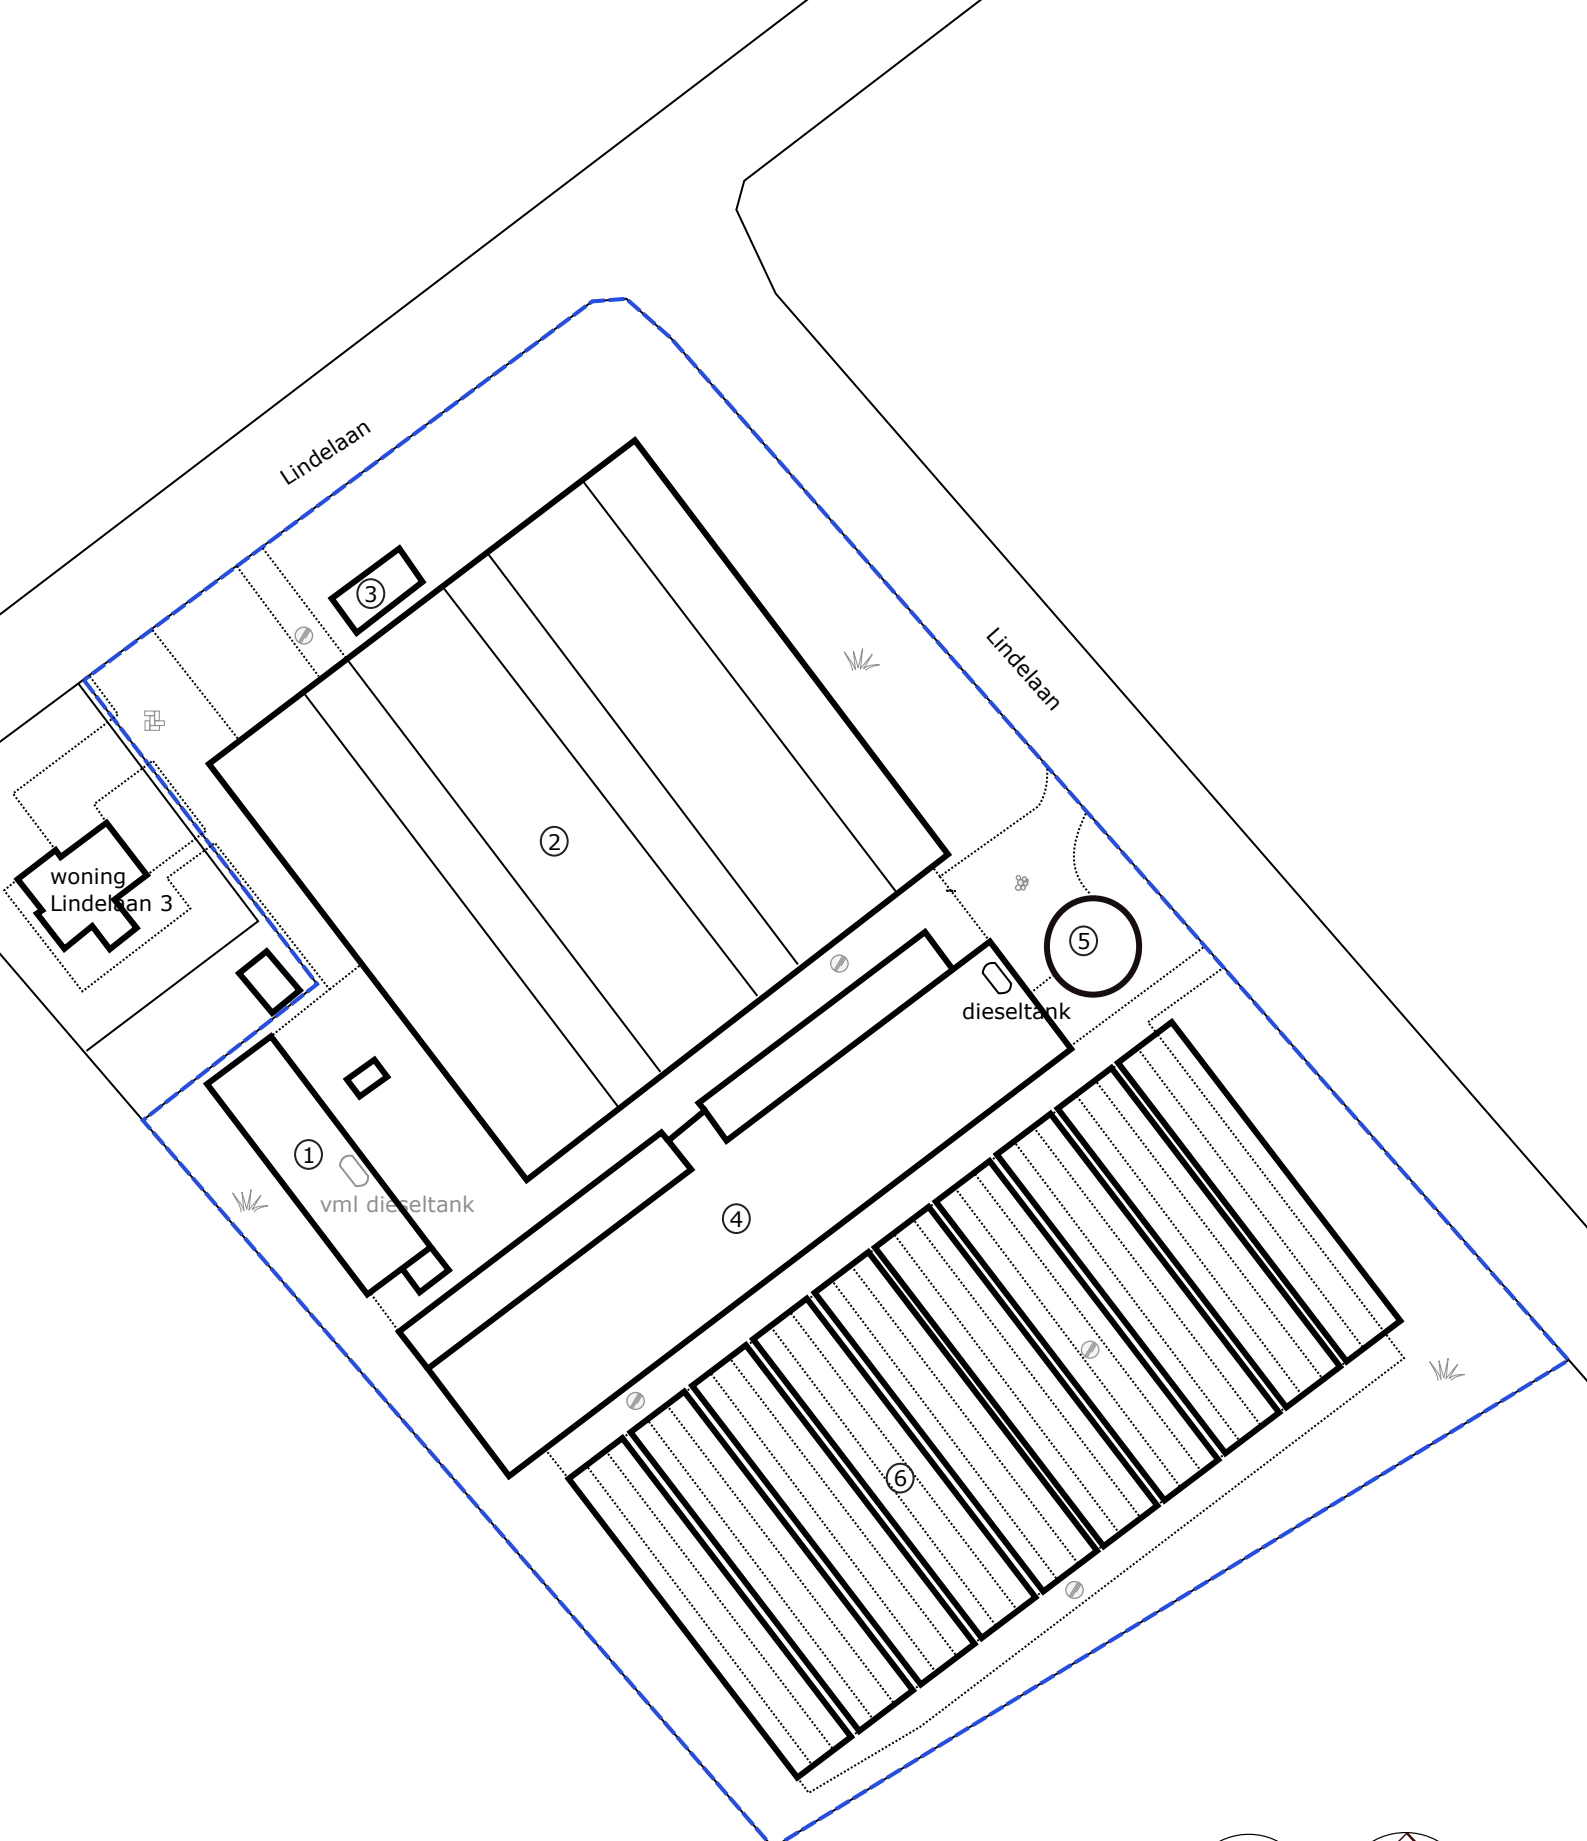
### Situatietekening met boorlocaties

- begrenzing onderzoekslocatie
- boringen tot 0,5 m-mv
- boringen 0,5 tot 2,0 m-mv
- boringen met peilbuis
- Asbestproefgat
