## **Bijlage:**

### **Beeldbepalende boerderij Provincialeweg 4 Beugen (situatie 2023)**

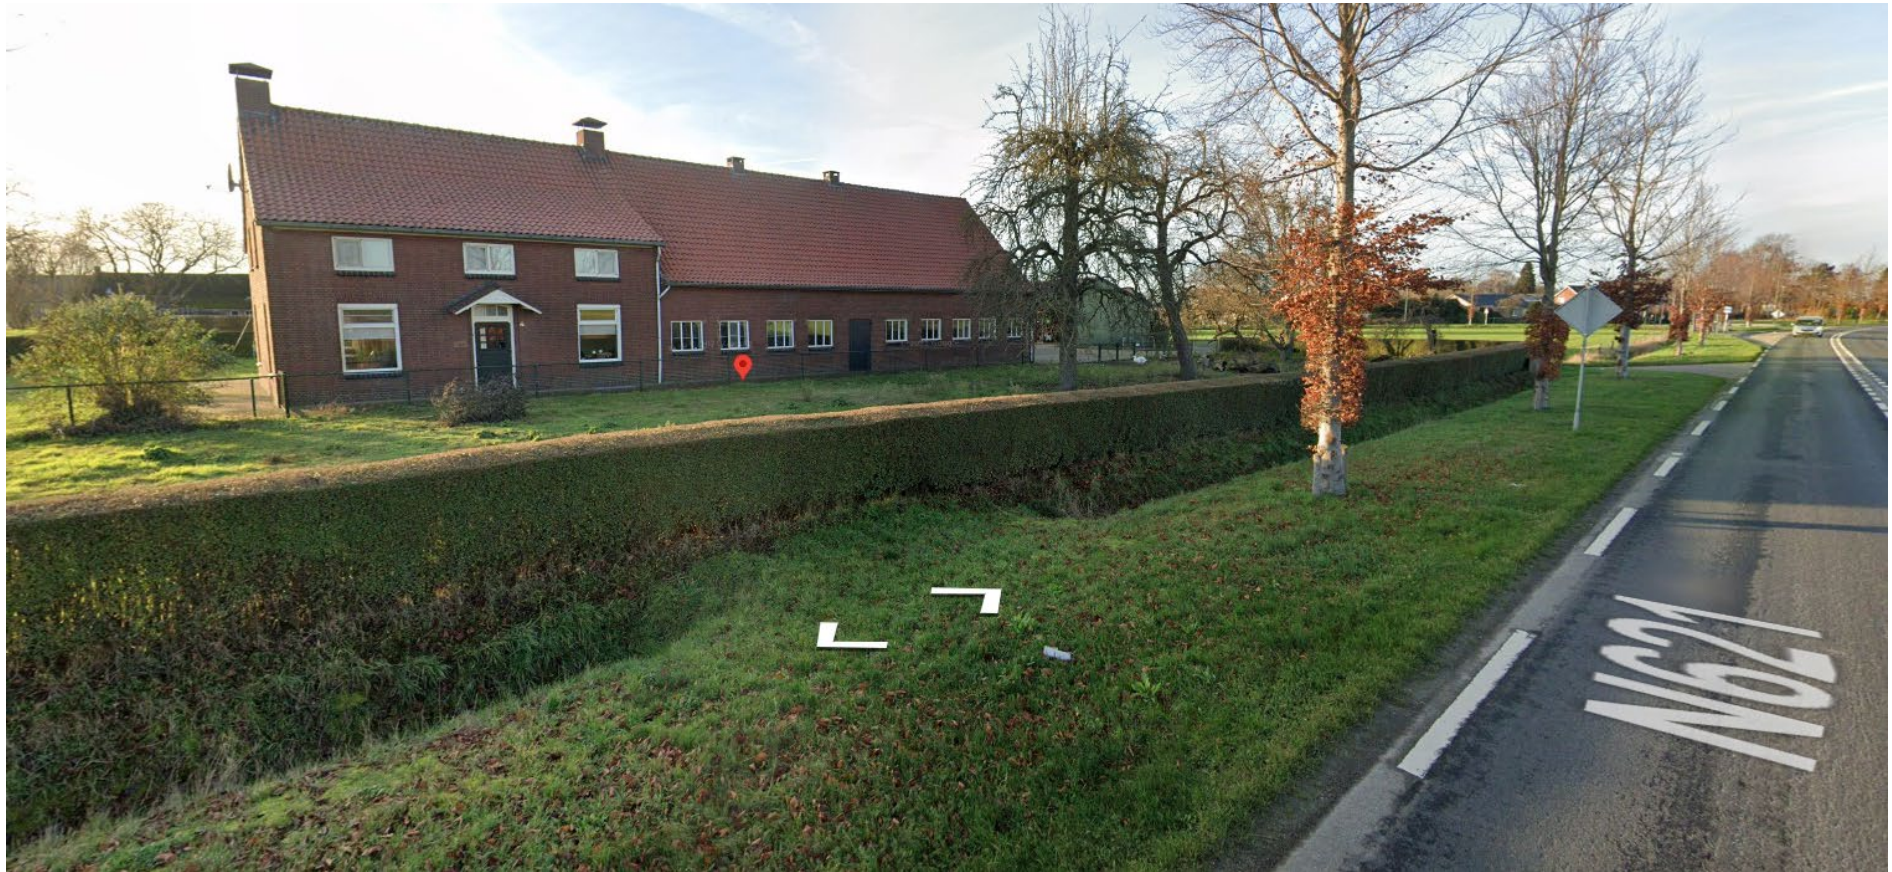
*Aanzicht voorzijde boerderij vanuit oostelijke richting, woning met aangebouwde staldeel. Gekoppelde bouwmassa: woning en staldeel, afzonderlijk in symmetrie*

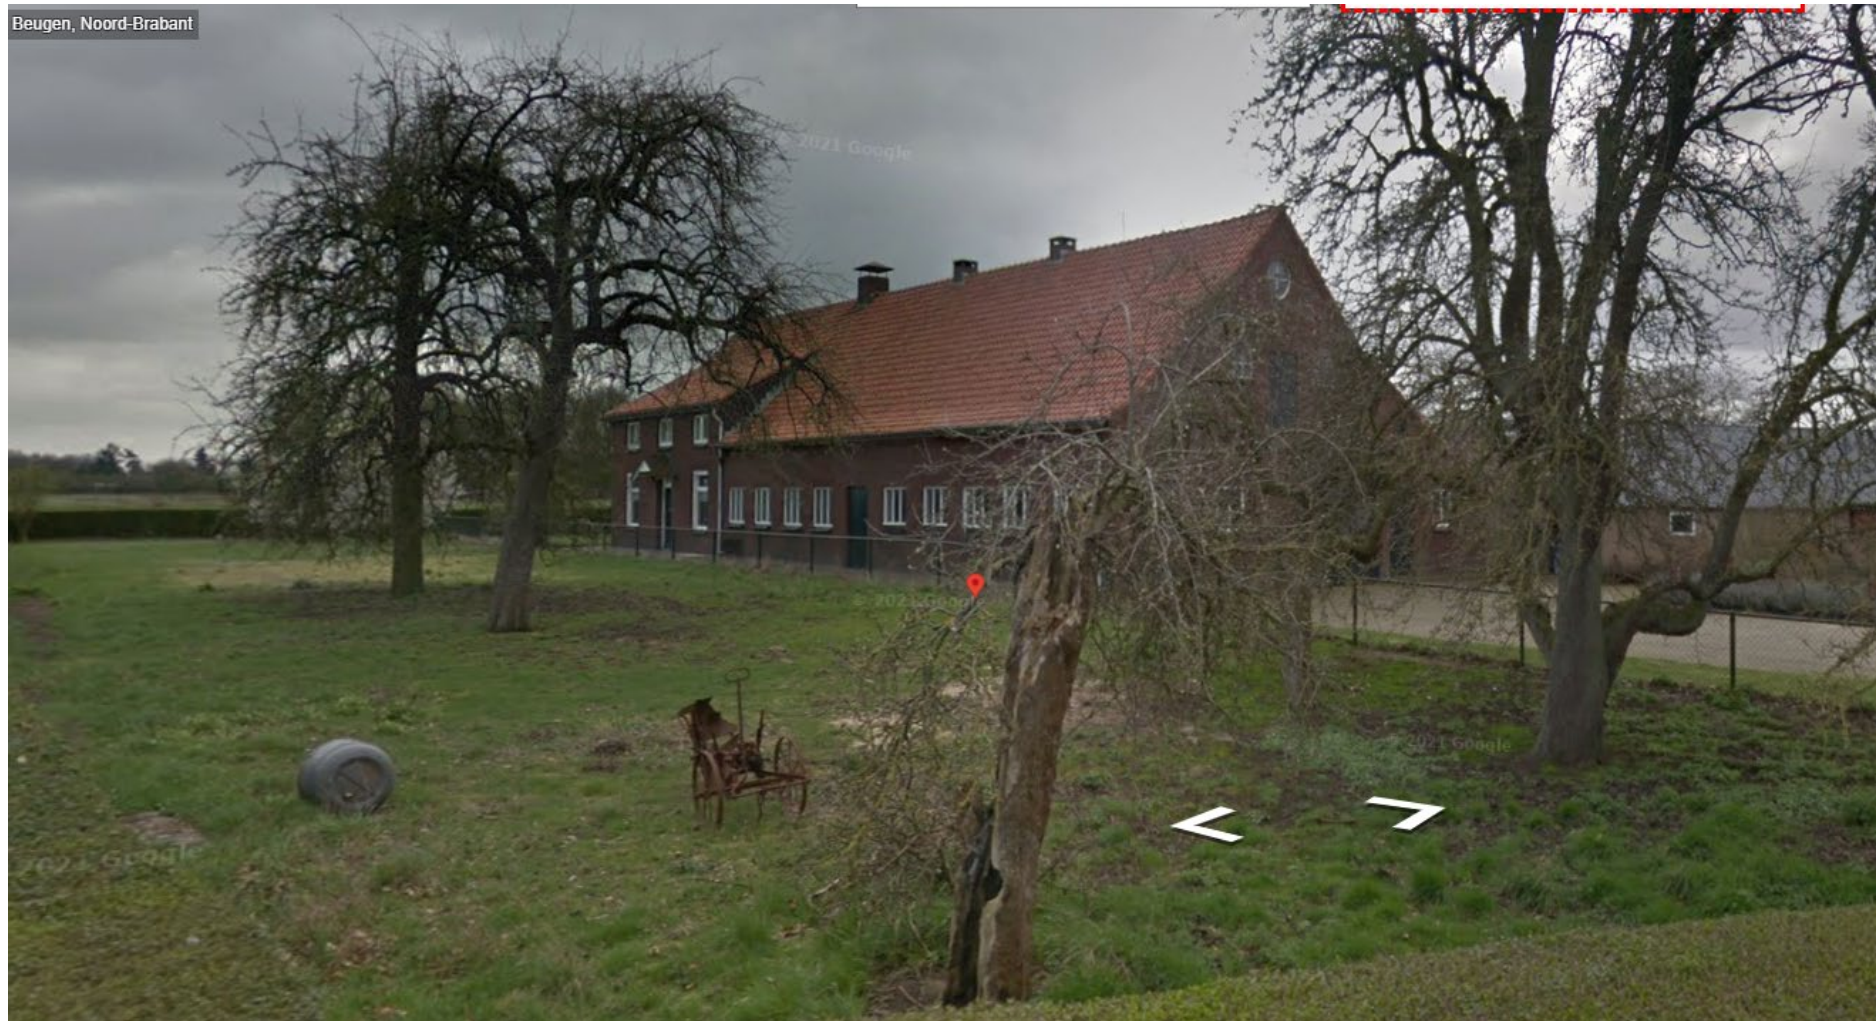
*Aanzicht boerderij en voortuin (omhaagd en met fruitbomen) vanuit noordelijke richting. Symmetrie staldeel en met onderbroken dakvlakken*

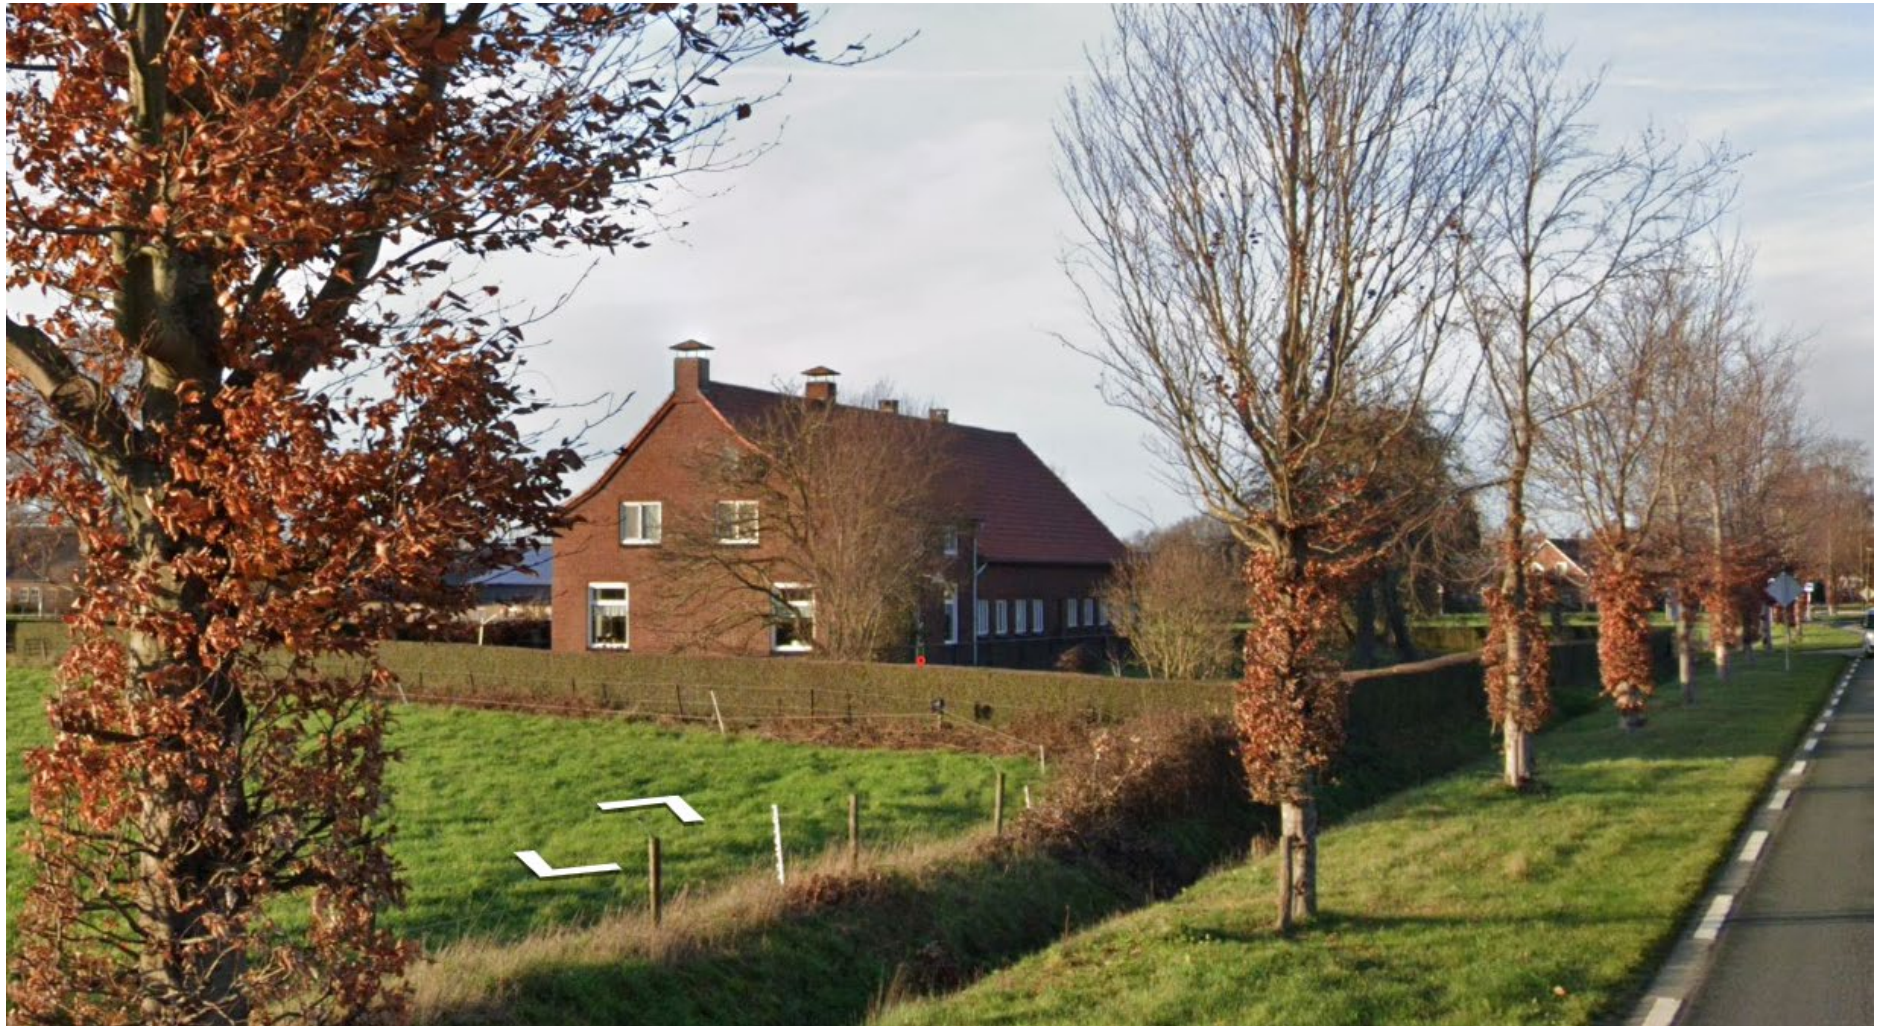
*Aanzicht op boerderij met omhaagde tuin en boomgaard vanuit zuidelijke richting: symmetrie zuidelijke zijgevel*

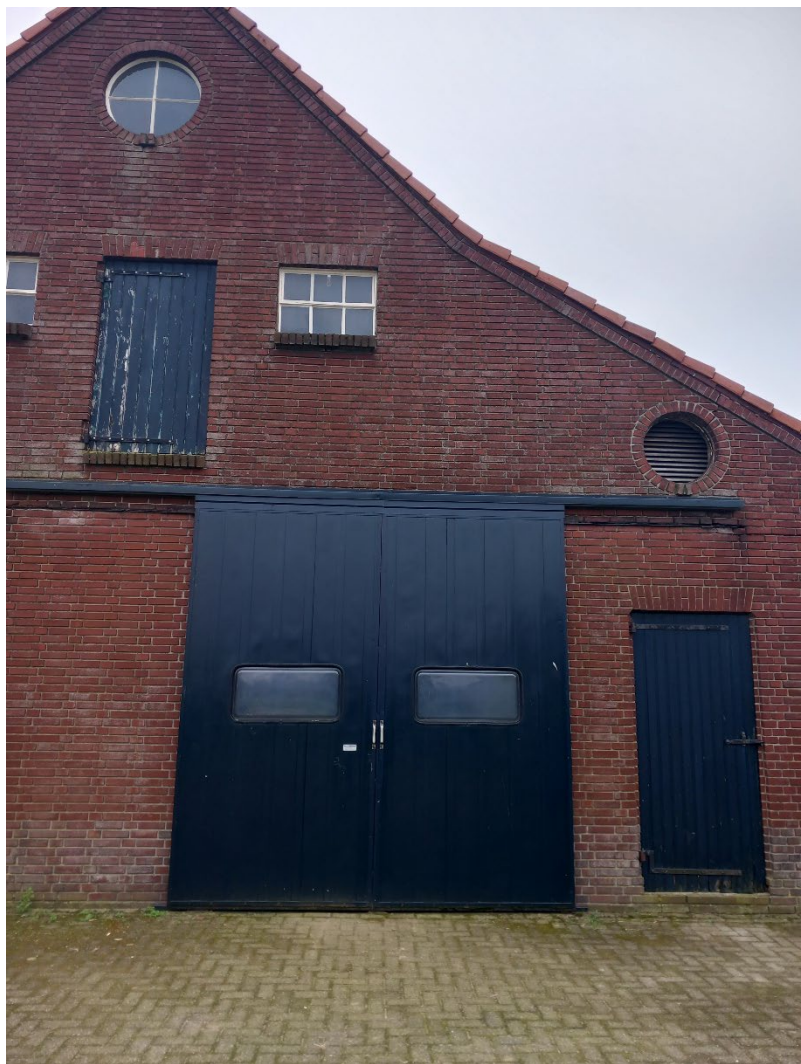
*Noordelijke gevel met zicht op hooizolder met luik en raampartijen (gemoderniseerde staldeur)*

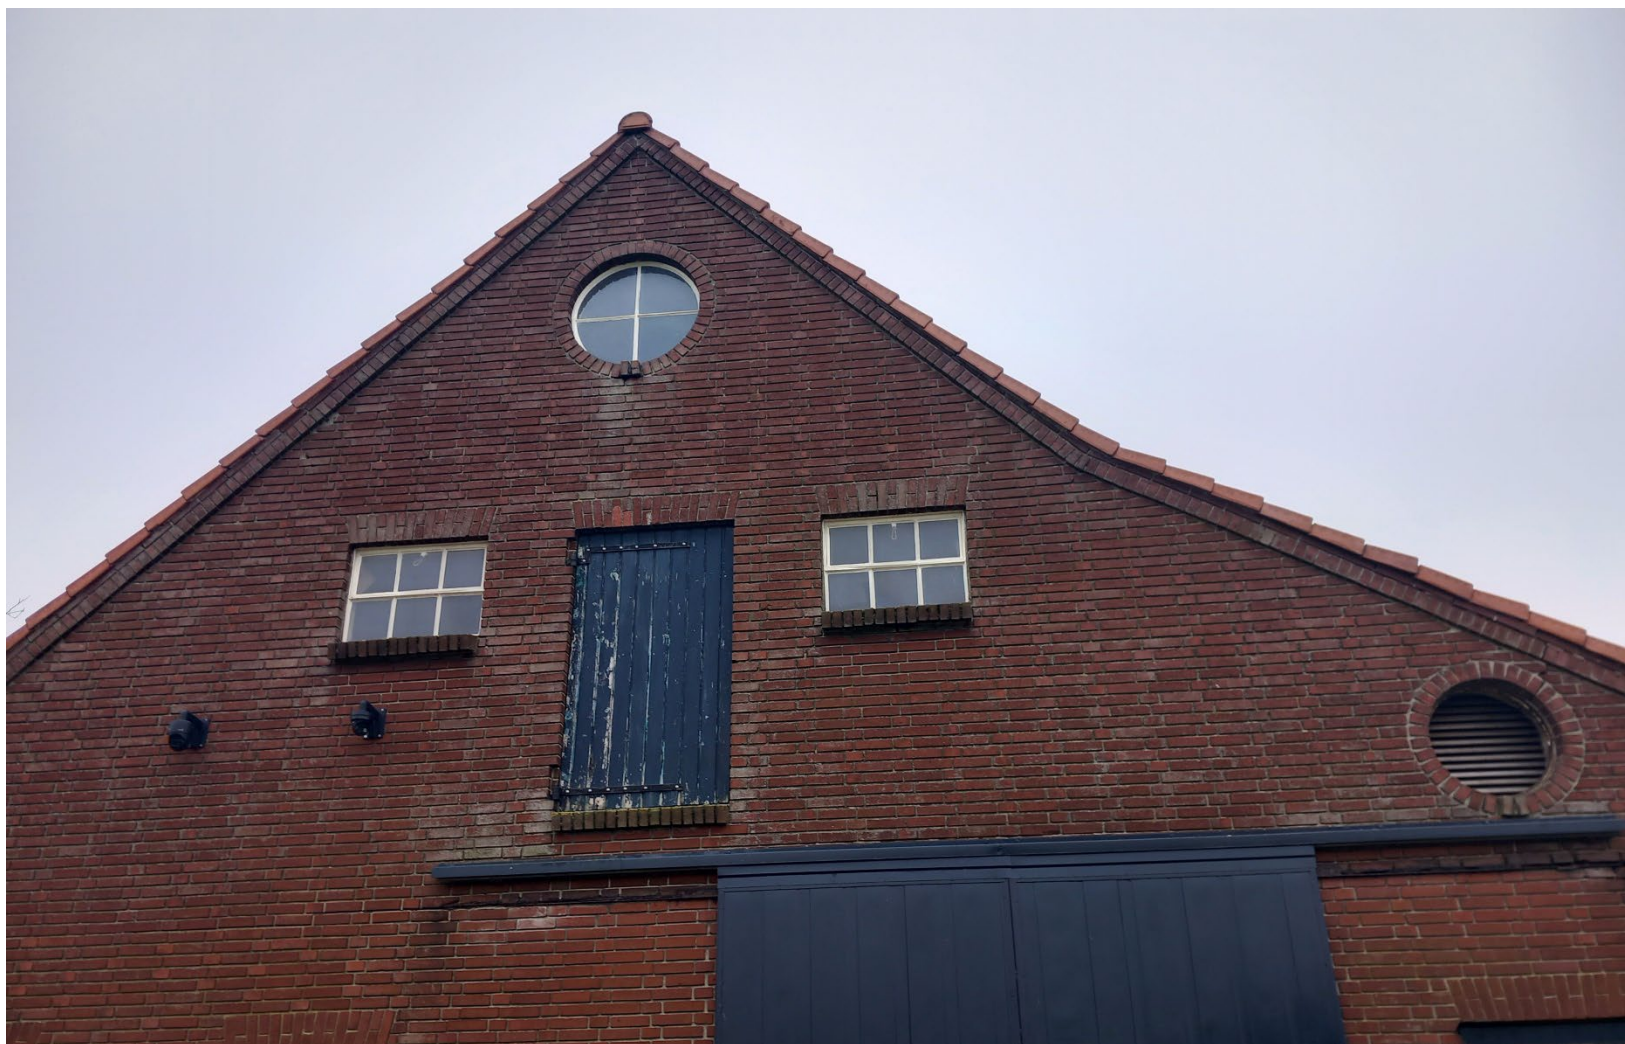
*Zicht op de noordelijke gevel (hooizolder met typerend hooiluik en raampartijen) en het onderbroken dakvlak*

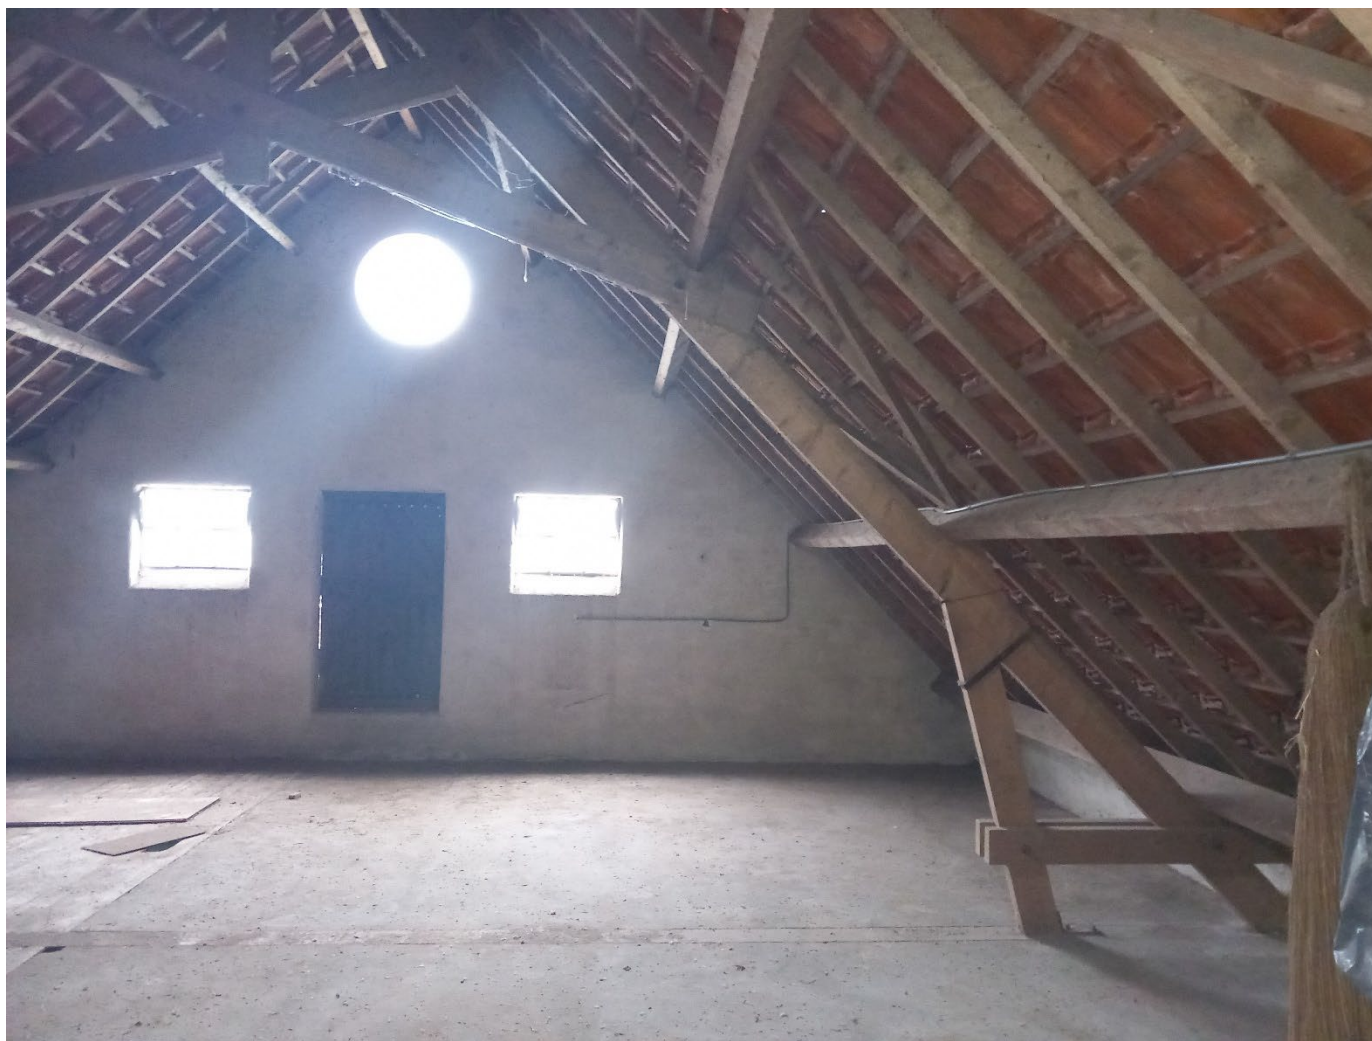
*Oorspronkelijke kapconstructie met gebinten*

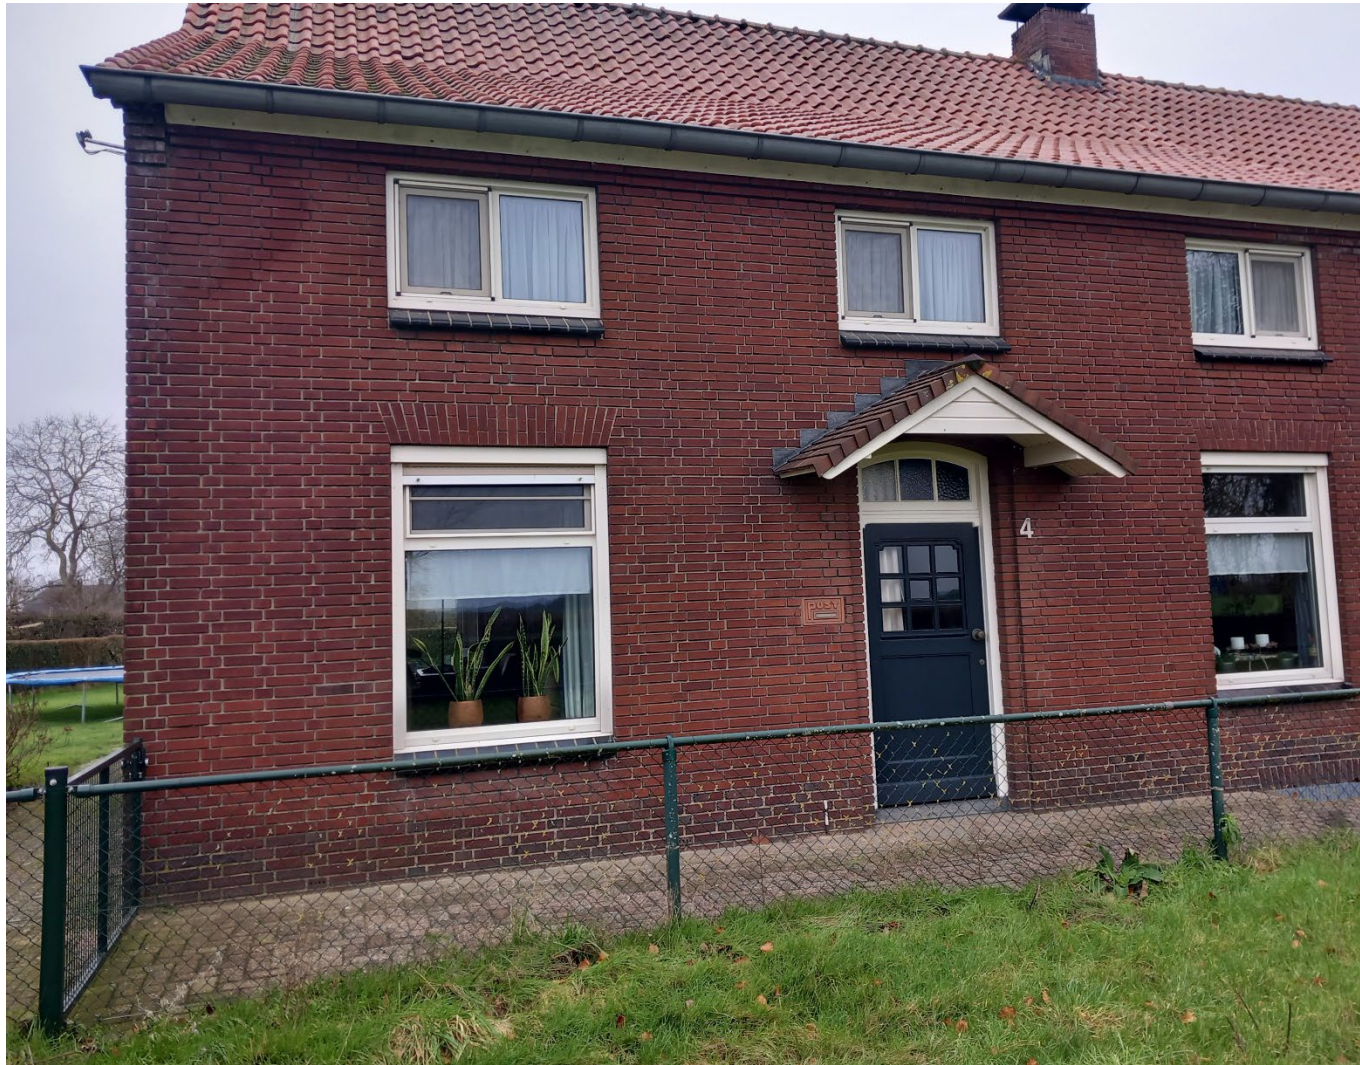
*Het woonhuis met overkapte portiek: symmetrie in het gevelvlak*

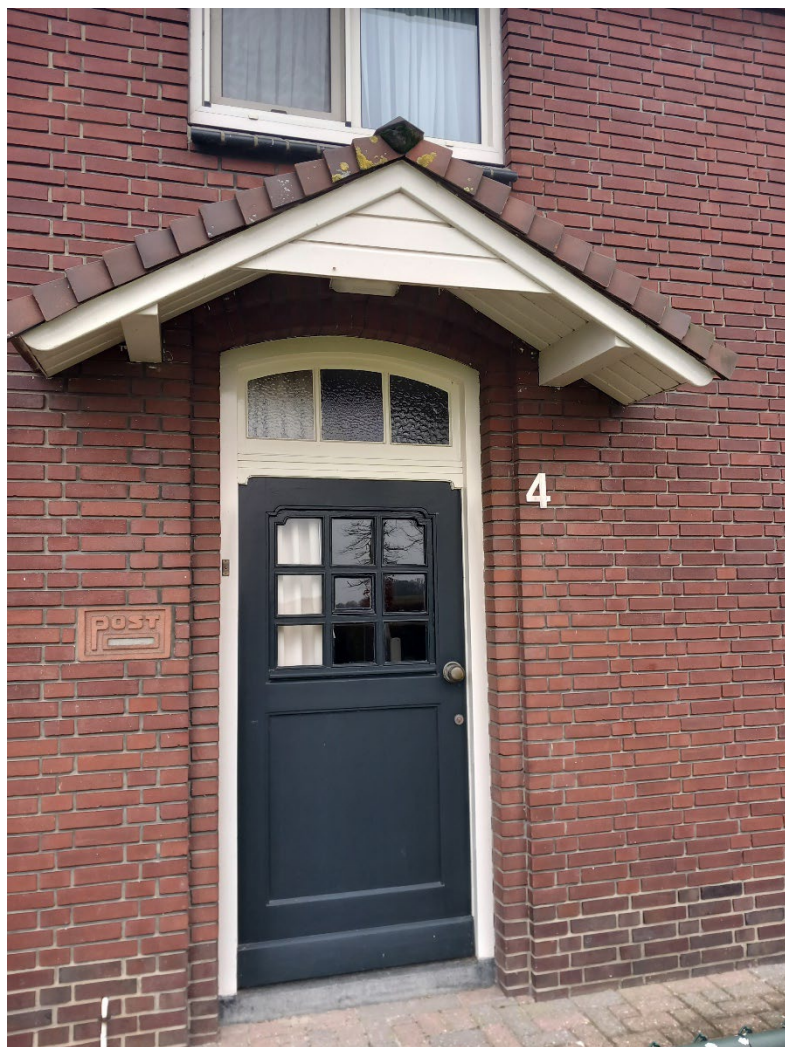
*De voordeur met overkapte voorportaal (details)*
