# Verkennd bodemonderzoek Watermolenstraat te Oploo

Aeres Milieu Projectnummer : AM22479  
Status rapport : Definitief (versie 1)  
Datum : 25 november 2022

Opdrachtgever : Reland  
Burg. Verdijkplein 1  
5830 AD Boxmeer

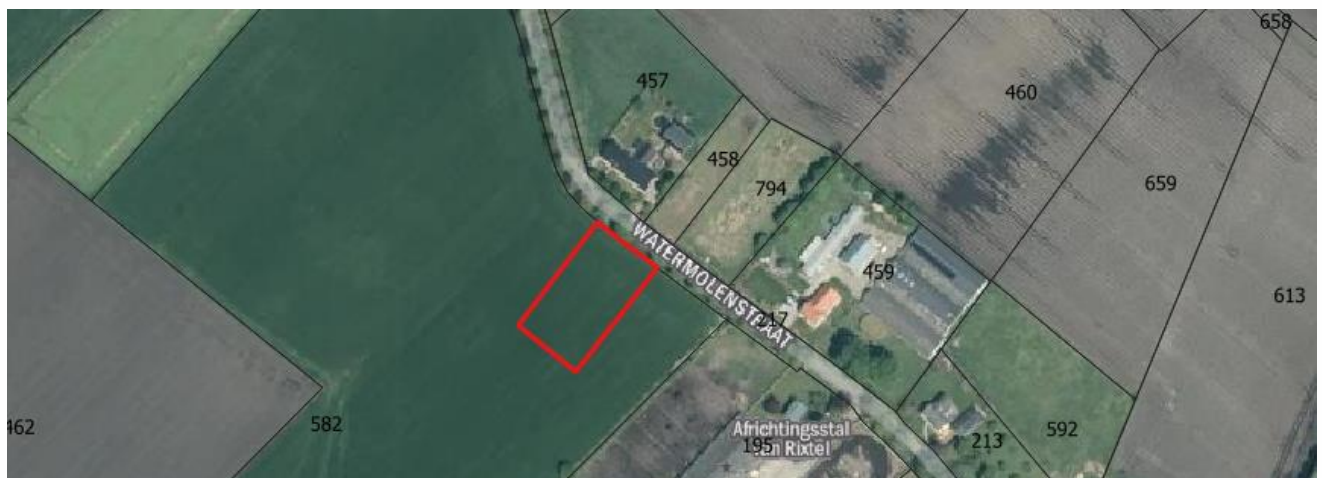
Afbeelding 1: globale begrenzing onderzoekslocatie (bron luchtfoto: PDOKviewer)

De onderzoekslocatie ligt aan de Watermolenstraat te Oploo. Kadastraal is de locatie bekend als gemeente Land van Cuijk sectie M, nummer 582 (ged.). De coördinaten volgens het R.D. stelsel zijn X = 189.246/ Y = 401.713. Zie bijlage 1 voor een topografische en kadastrale kaart. Op onderstaande luchtfoto is de globale begrenzing van de onderzoekslocatie weergegeven.

De onderzoekslocatie is in gebruik als agrarisch grasland. Binnen de grenzen van de locatie is geen bebouwing en verharding aanwezig. De locatie wordt aan de noordzijde begrensd door de Watermolenstraat met verderop een agrarische woning (Watermolenstraat 5), aan de oostzijde door de Watermolenstraat en aan de zuid- en westzijde door grasland.

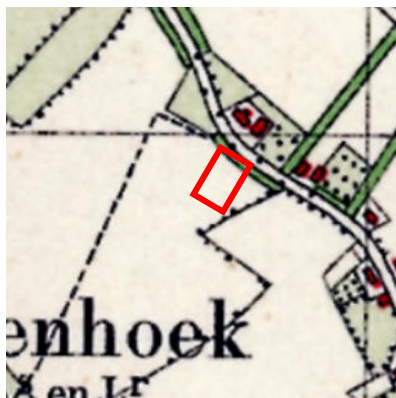
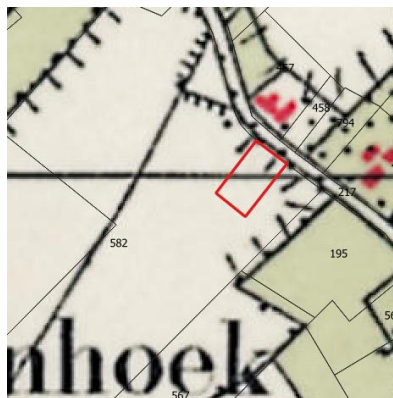
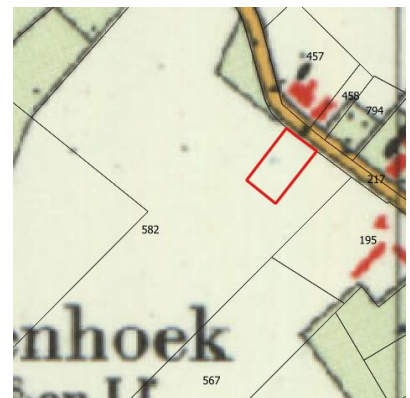
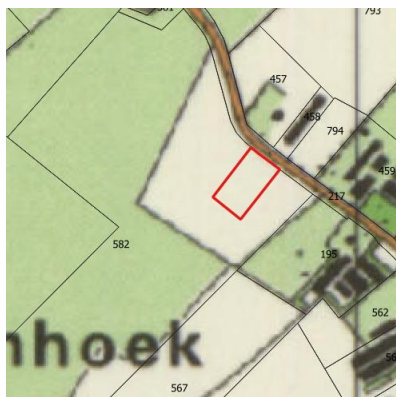
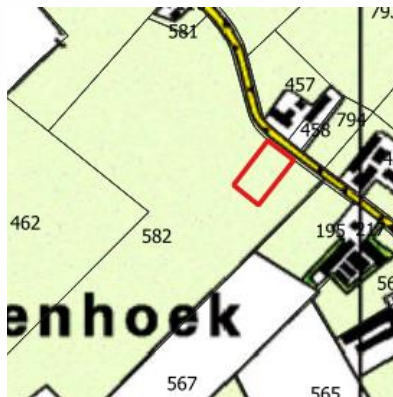
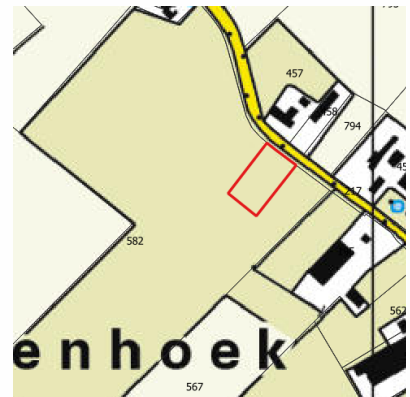
Afbeelding 2: geraadpleegde historische kaarten (bron kaarten: topotijdreis.nl)

In het kader van het vooronderzoek is historisch kaartmateriaal bestudeerd. Uit kaartmateriaal van de geraadpleegde historische kaarten is af te leiden dat de onderzoekslocatie altijd in agrarisch gebruik is geweest. Ten noorden van de Watermolenstraat is al sinds circa 1925 een boerderij aanwezig.

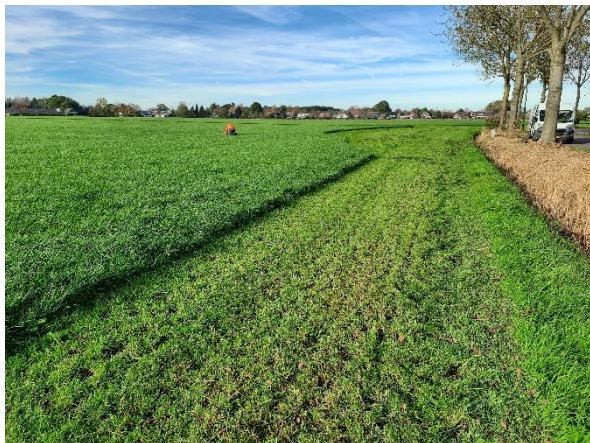
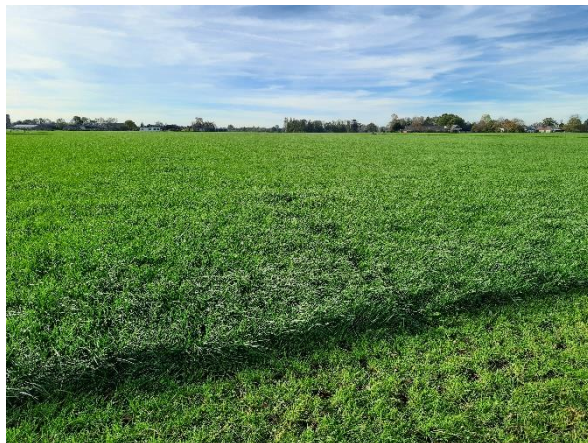
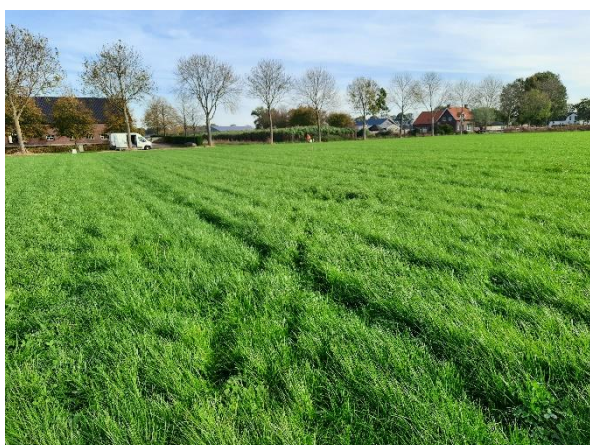
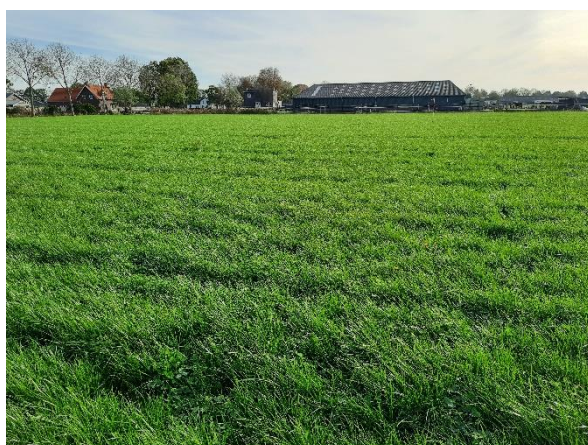
Foto's onderzoekslocatie

Op 11 november 2022 is een veldinspectie uitgevoerd. Hierbij is gelet op het terreingebruik en de aanwezigheid van ondergrondse tanks, stookplaatsen, (half)verhardingslagen, ophogingen, storthopen, dempingen, afgravingen en asbestverdacht materiaal op het terrein. Een fotoreportage van de onderzoekslocatie is opgenomen in bijlage 2.

Er zijn geen waarnemingen gedaan die wijzen op de aanwezigheid van bodemverontreinigingen of bronnen van verontreinigingen. Tijdens de veldinspectie is op het terrein geen asbestverdacht materiaal aangetroffen.

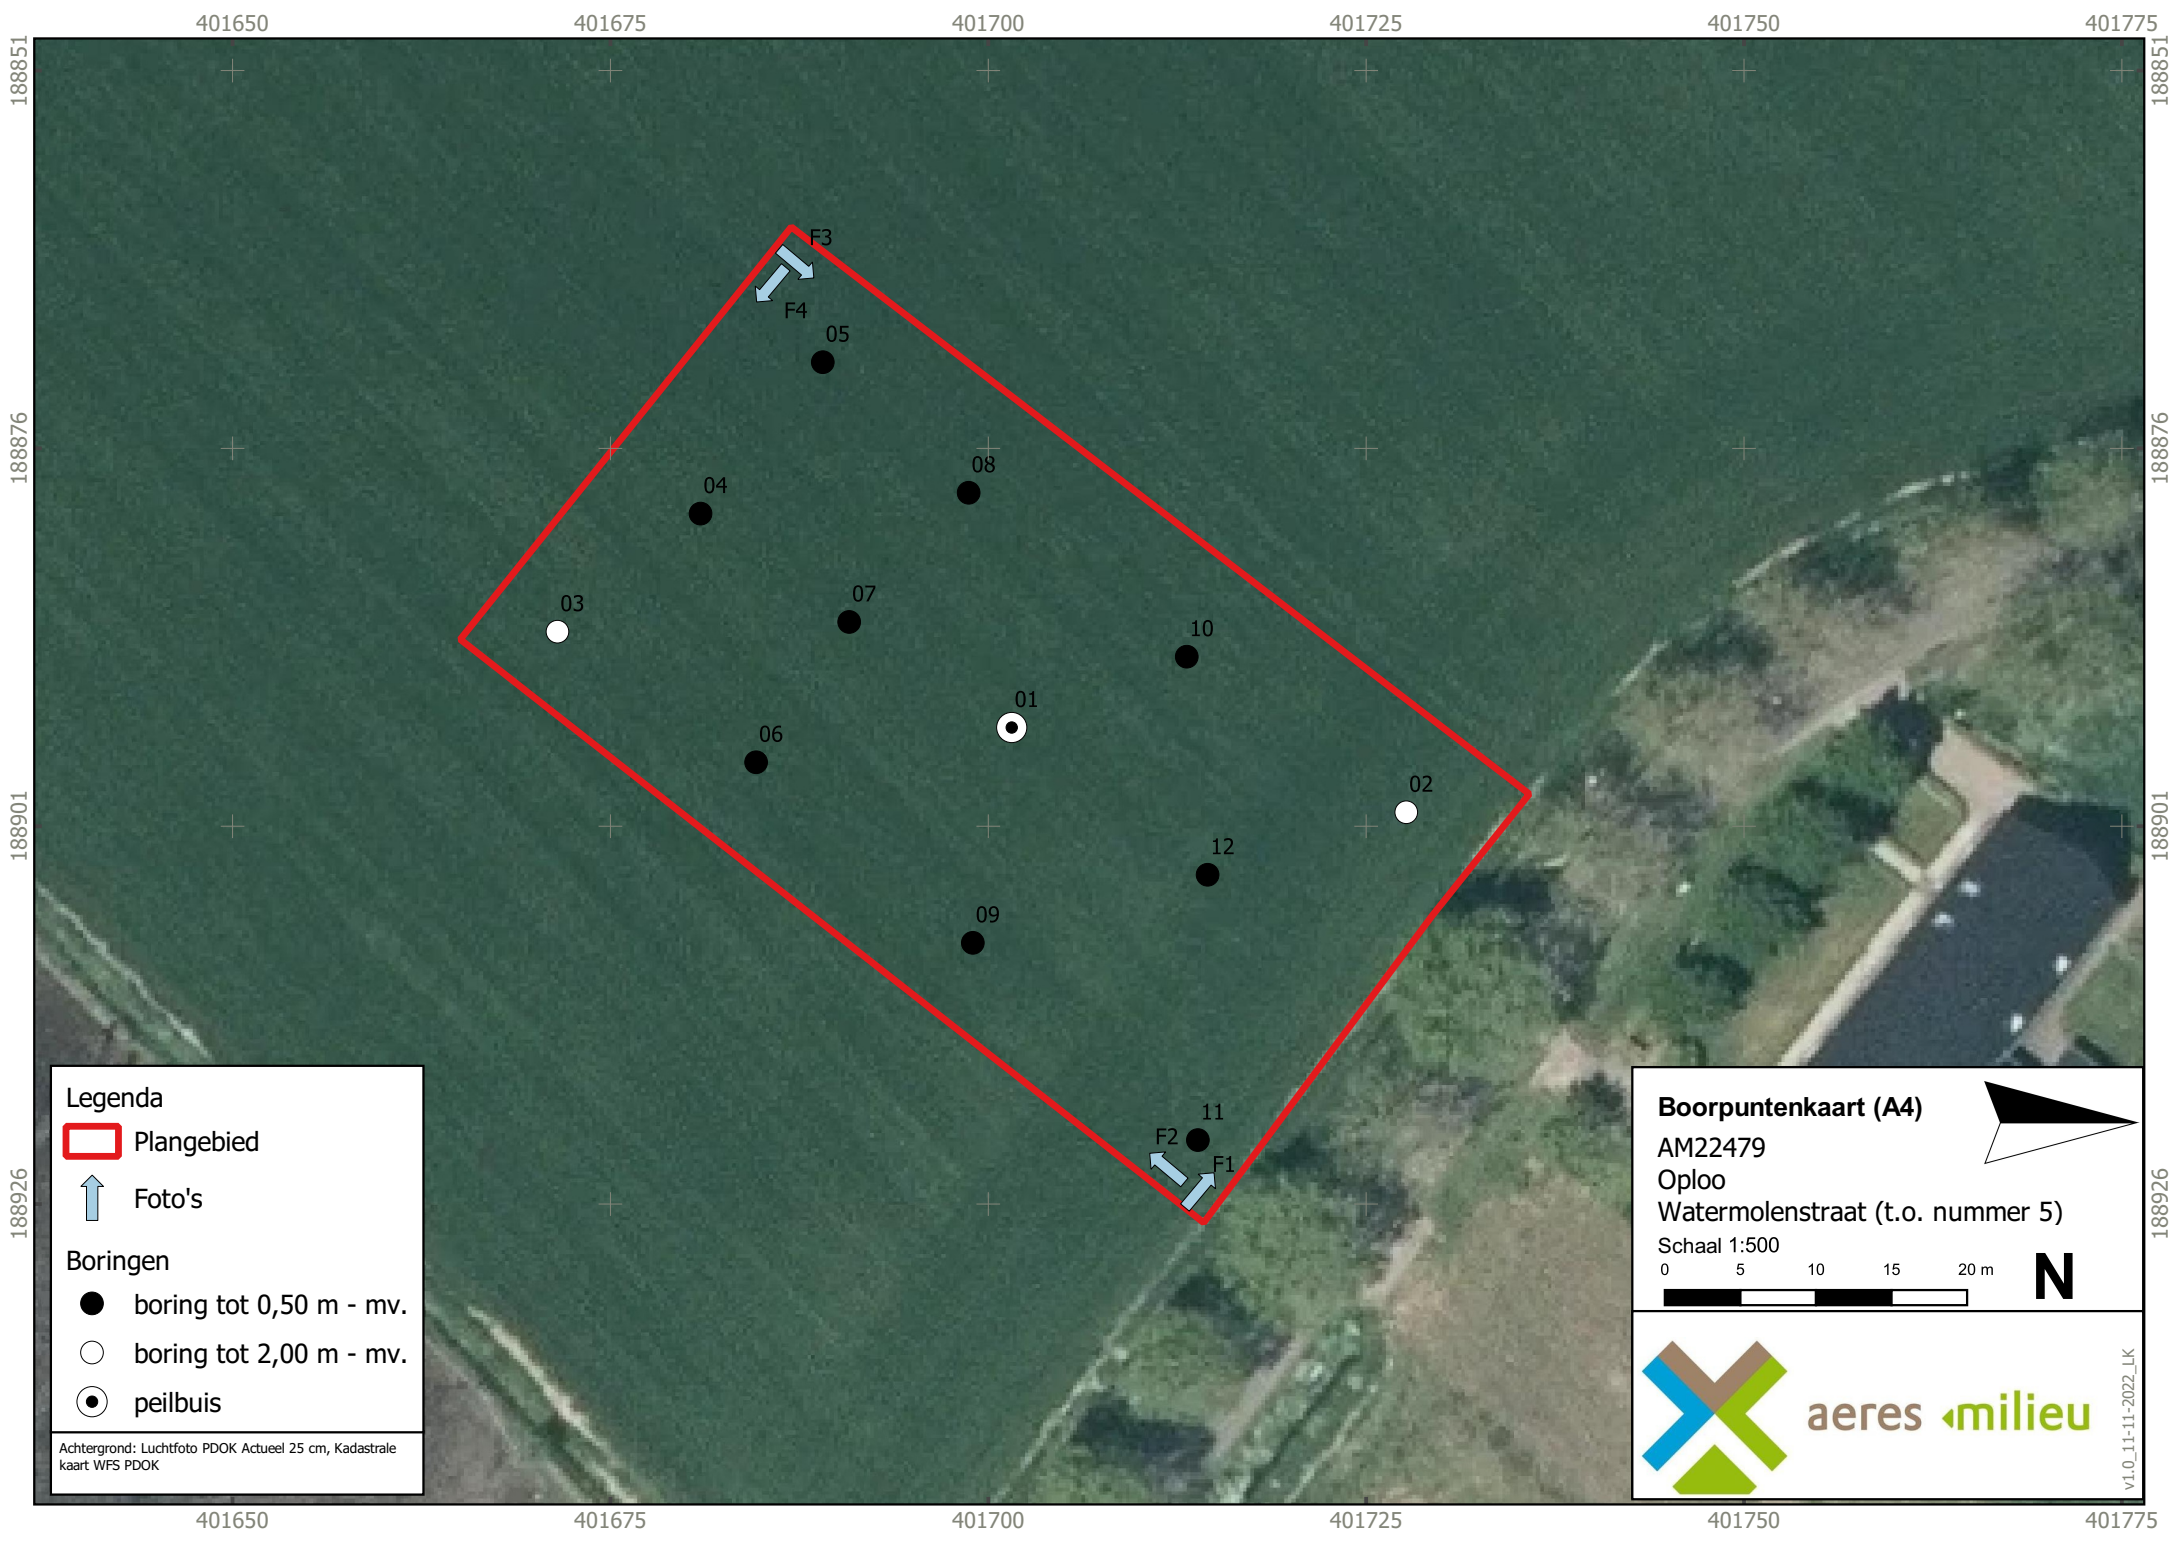
Situatietekening onderzoekslocatie met boorpunten

De boringen zijn verricht met behulp van de Edelmanboor (ø 7 of 10 cm). Zie voor de boorpuntlocaties bijlage 3.

Gebaseerd op de diepte en stroming van het freatisch grondwater is een boring afgewerkt met een peilbuis (zie bijlage 2). Deze is centraal op de onderzoekslocatie geplaatst, ter plaatse van boorpunt 1. De bovenkant van het peilbuisfilter is onder de aangetroffen grondwaterstand geplaatst. Tijdens de installatie van de peilbuis is geen werkwater gebruikt.

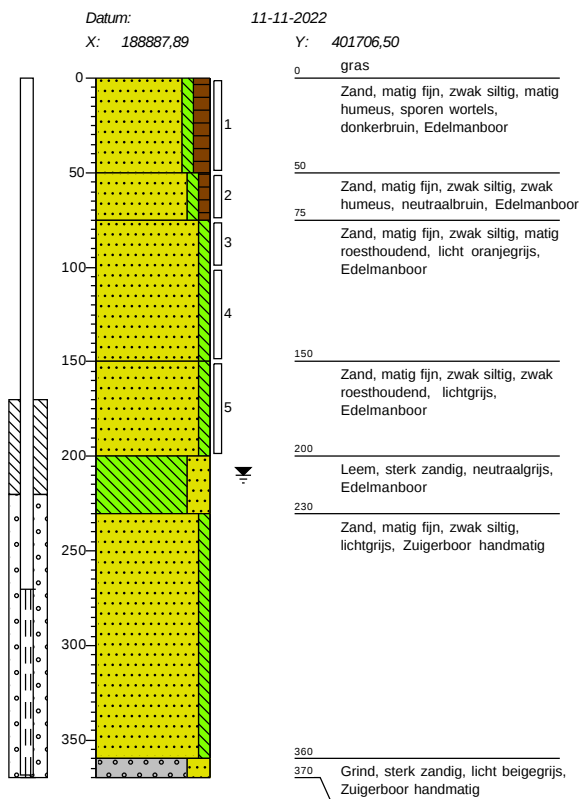
**Boring: 01**

Het opgeboorde bodemmateriaal is volgens de classificatienorm voor onverharde bodems (NEN 5104) beoordeeld. Daarnaast is vastgesteld in hoeverre het opgeboorde materiaal mogelijke aanwijzingen biedt voor de aanwezigheid van visueel zichtbare verontreiniging. In het opgeboorde bodemmateriaal van de bovengrond en ondergrond zijn zintuiglijk geen bijmengingen/bijzonderheden waargenomen.
