Onderwerp: Resultaten bodemonderzoek Beerseweg 3 Cuijk

Projectnummer: 378824-11 (51004682)

Datum: 20-10-2022

In opdracht van Enviterra B.V. heeft Sweco Nederland B.V. een milieuhygiënisch bodemonderzoek uitgevoerd ter plaatse van de ontwikkellocatie aan de Beerseweg 3 in Cuijk. In deze notitie worden de resultaten van het bodemonderzoek beschreven.

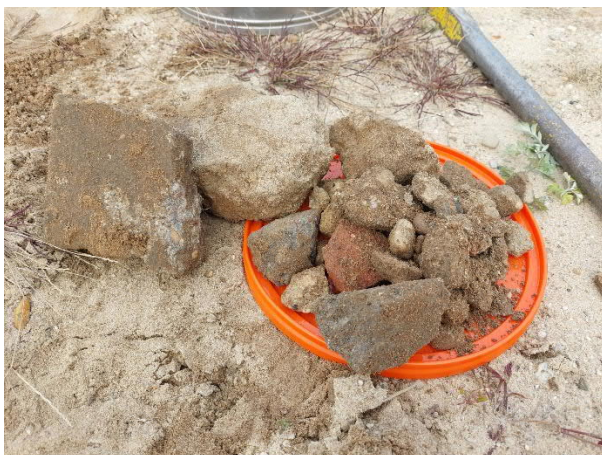
Foto 1: opgegraven bodemvreemde materialen uit asbestgat 11

In de opgegraven grond ter plaatse van asbestgat 11 (van 30x30x50 cm) is een matige bijmenging met puin waargenomen. Daarnaast zijn er grove brokken van beton en vermoedelijk funderingsmateriaal aangetroffen (zie onderstaande foto). In het opgegraven materiaal is geen asbestverdacht materiaal waargenomen. Zeer waarschijnlijk is boring 01 gestaakt op het aangetroffen materiaal. In de opgegraven grond van asbestgat 12 zijn zintuiglijk geen bijzonderheden aangetroffen. De boorprofielen zijn opgenomen in bijlage 3.

Het monster van asbestgat 11 is geanalyseerd op asbest. Het geselecteerde monster voor de analyse op de asbest is in het laboratorium van Eurofins Analytico B.V. geanalyseerd. De analysecertificaten met de resultaten van het laboratoriumonderzoek en een toelichting op de toegepaste analysemethoden zijn weergegeven in bijlage 4. De resultaten van deze analyse is weergegeven in tabel 5.

Uit de asbestanalyse blijkt dat in de puinhoudende grond (monster MA11) een zeer gering gehalte asbest (0,1 mg/kg ds) aanwezig is. De waarde voor nader onderzoek (50 mg/kg ds) wordt niet overschreden.

In de puinhoudende grond is een gering gehalte asbest aangetoond. Nader onderzoek wordt niet geadviseerd omdat het asbestgehalte ruim onder de waarde voor nader onderzoek is aangetoond. De puinhoudende grond wordt niet verdacht beschouwd op een verontreiniging met asbest boven de interventiewaarde.
