**verkennend bodemonderzoek**  
**Dorpstraat 37-41 te Gassel**

*Projectnaam* Dorpstraat 37-41 te Gassel  
*Projectnummer* B3184

*Status* Definitief  
*Versie* 1

*Aantal pagina's* 14 (exclusief bijlagen)  
*Datum* 9 maart 2023

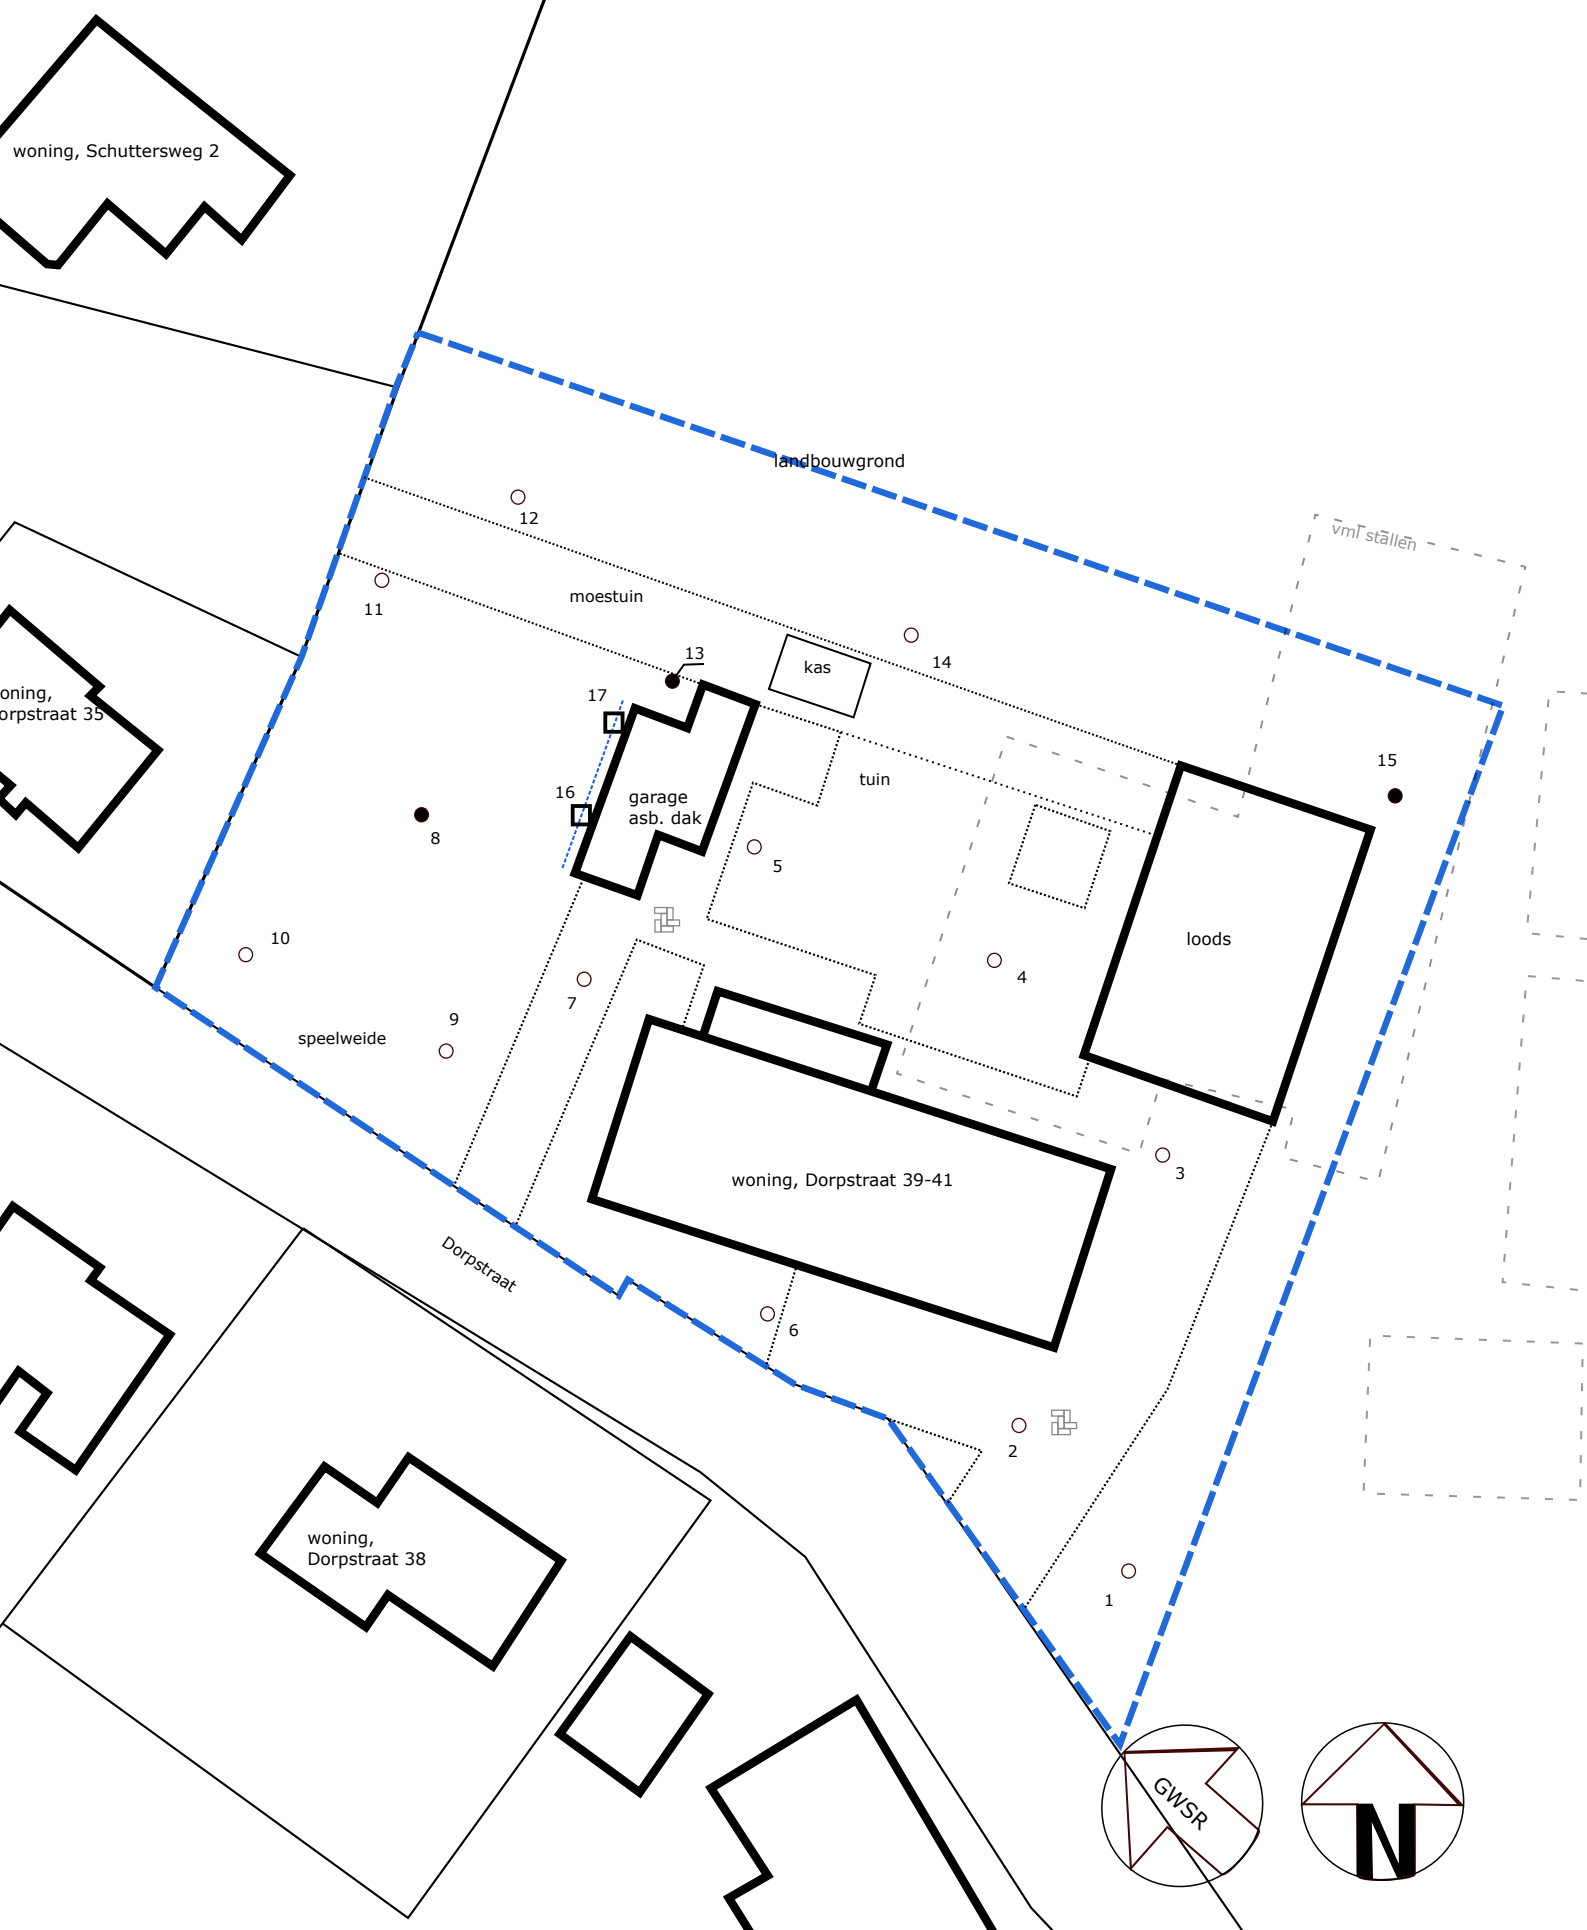
### Situatietekening met boorpunten

- In bijlage 2 is de plaats van de meetpunten in de situatietekening opgenomen.
- Voor de gedetailleerde boorprofielbeschrijvingen per boring wordt verwezen naar bijlage 3.
- In bijlage 6 zijn de veldwerkrapportages opgenomen
