# Actualiserend vooronderzoek en aanvullend verkennend bodemonderzoek Beerseweg 13E en 13G te Haps

Aeres Milieu Projectnummer : AM20053  
Status rapport : Definitief (versie 1)  
Datum : 14 juli 2020

Opdrachtgever : BRO  
Bosscheweg 107  
5282 WV BOXTEL

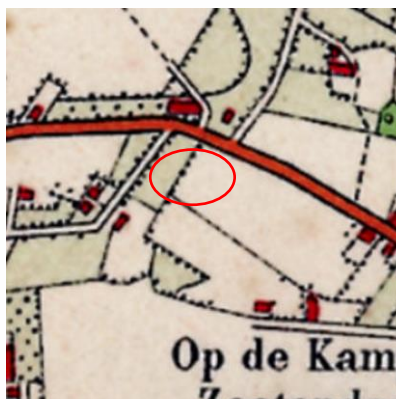
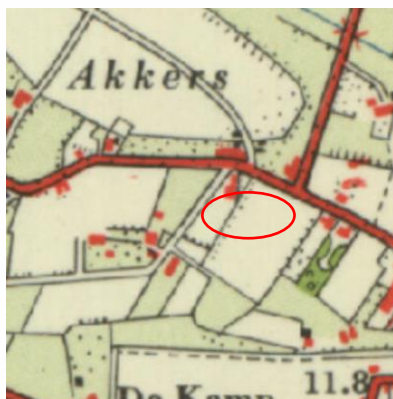
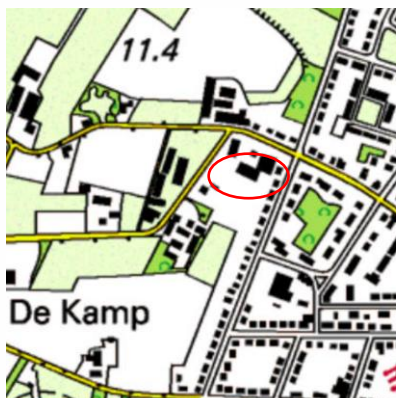
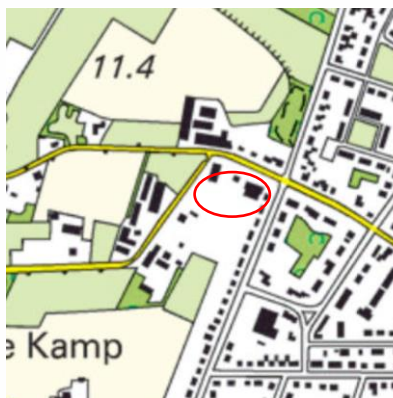
Afbeelding 2: geraadpleegde historische kaarten (Bron kaarten: topotijdreis.nl)

In het kader van het actualiserend vooronderzoek is historisch kaartmateriaal bestudeerd. Uit kaartmateriaal van de geraadpleegde historische kaarten is af te leiden dat beide deellocaties in 1930 nog onbebouwd waren en in gebruik waren als agrarisch bouwland. Omstreeks 1966 wordt de eerste bebouwing op de aangrenzende percelen zichtbaar. Begin jaren zeventig van de vorige eeuw wordt deellocatie 2 bebouwd. Op de kaart uit 1978 wordt de bebouwing op deellocatie 1 zichtbaar. Op de kaart uit 2000 is een kleine wijziging in de bebouwing van deellocatie 2 zichtbaar. Op de kaart uit 2010 is een afname van de bebouwing op deellocatie 2 zichtbaar. De kaart uit 2019 geeft de meest actuele situatie weer.

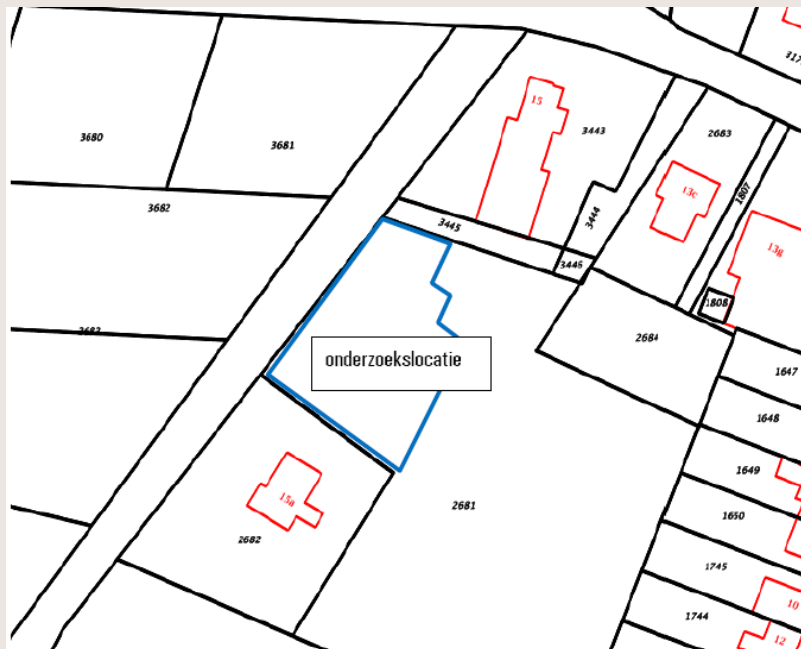
Afbeelding 4: begrenzing onderzoekslocatie (bron: rapport Archimil)

Op afbeelding 4 is de begrenzing van de onderzoekslocatie weergegeven.

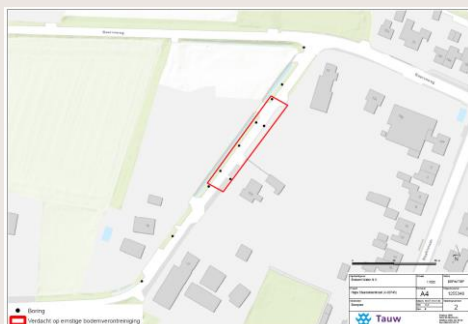
De locatie waar de geplande nieuwbouw gaat plaatsvinden is gesaneerd, de weg naast deze locatie niet. Op basis van de genomen monsters is de verwachting dat hier wel deels rekening moet worden gehouden met verontreiniging. Hierdoor is een onderzoek gewenst, specifiek op de locaties waar werkzaamheden gaan plaatsvinden. Het is niet met 100% zekerheid te zeggen hoe groot het contour is waar ernstige bodemverontreiniging wordt verwacht. Het gebied waar verontreiniging niet op voorhand kan worden uitgesloten is ingetekend op afbeelding 8.

Afbeelding 8: locatie vermoedelijke bodemverontreiniging

Om vast te stellen wat de milieuhygiënische kwaliteit van de bodem ter plaatse van de waterleiding is, wordt geadviseerd een verkennend bodemonderzoek uit te voeren volgens de NEN 5740, strategie VED-HE-L. Na meer onderzoek kan worden vastgesteld of en welke maatregelen gewenst zijn vanuit de Wet Bodembescherming en of er sprake is van verontreiniging in het werkgebied.

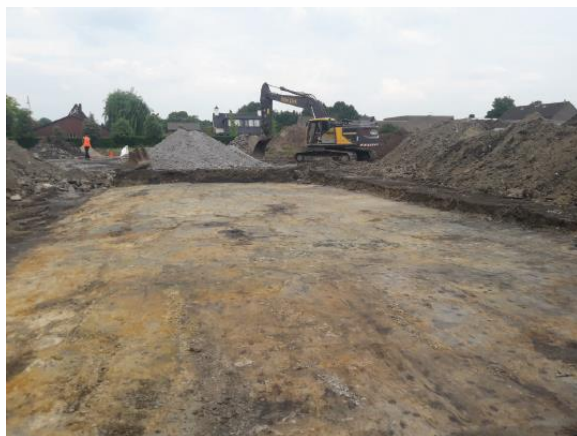
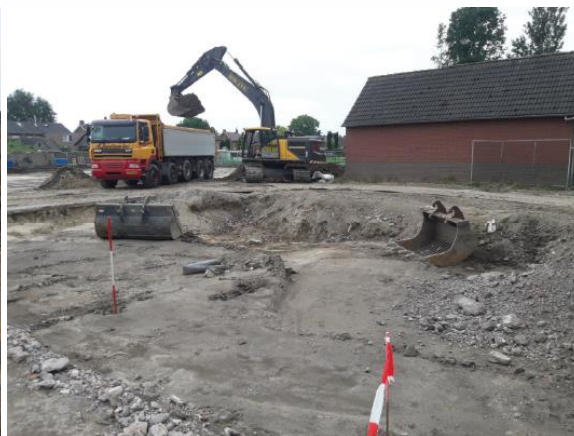
Afbeelding 12 en 13: Sanering ophooglaag d.d. 30 mei 2018

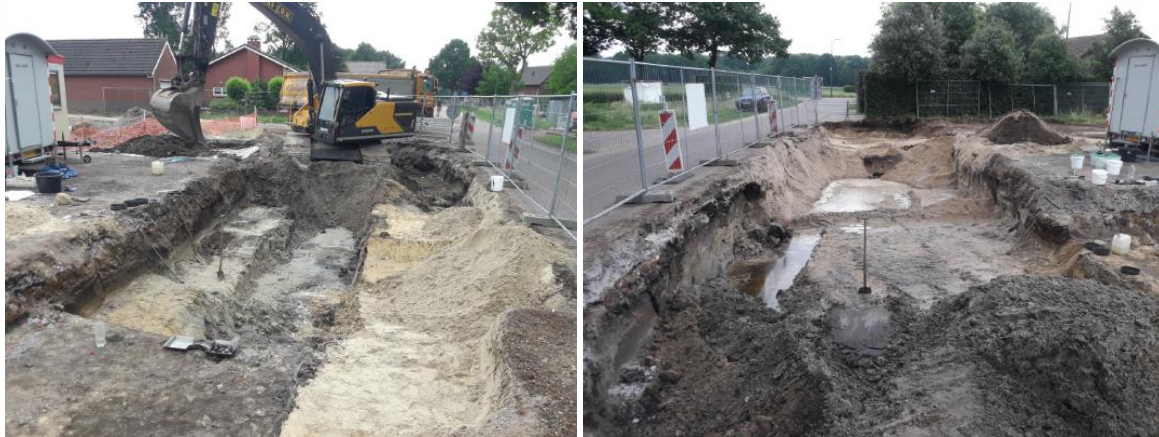
Afbeelding 14 en 15: BUS sanering d.d. 30 mei 2018

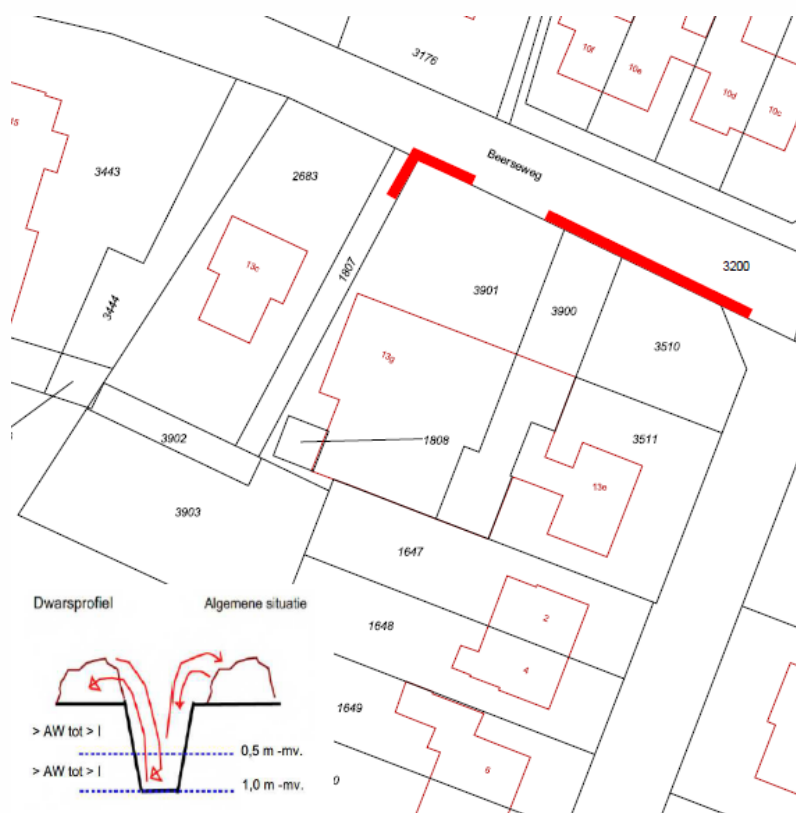
Op 15 juli 2019 is een BUS-melding ingediend voor het tijdelijk uitplaatsen van circa 10 m<sup>3</sup> grond aan de Beersweg 13E en 13G ten behoeve van grondwerkzaamheden voor een tijdelijke uitname. De ontgravingstekening is weergegeven op afbeelding 16.

Afbeelding 16: ontgravingstekening behorende bij BUS-melding

Op 1 oktober 2019 is een evaluatieformulier ingediend voor het tijdelijk uitplaatsen. Alle tijdelijk ontgraven grond is na afronding van de werkzaamheden weer teruggeplaatst. De werkzaamheden zijn uitgevoerd onder milieukundige begeleiding.

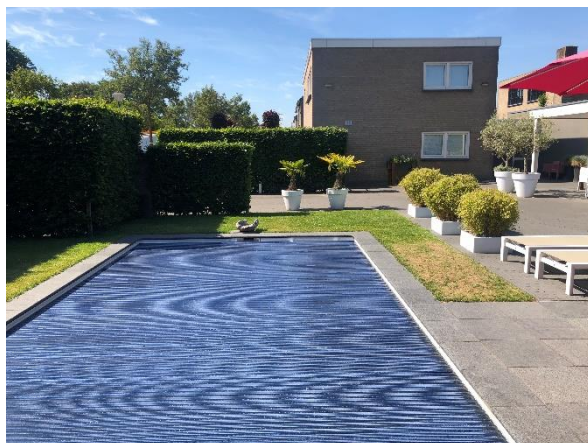
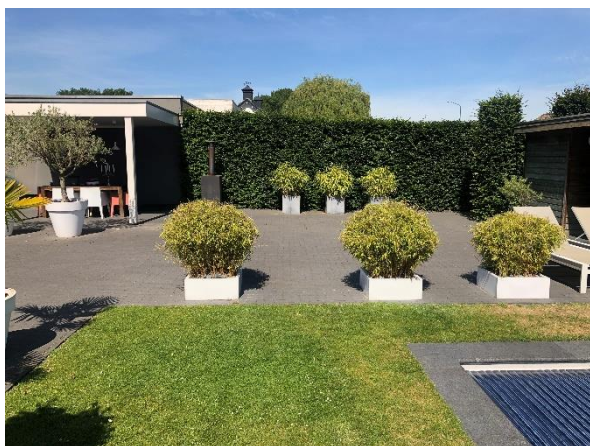
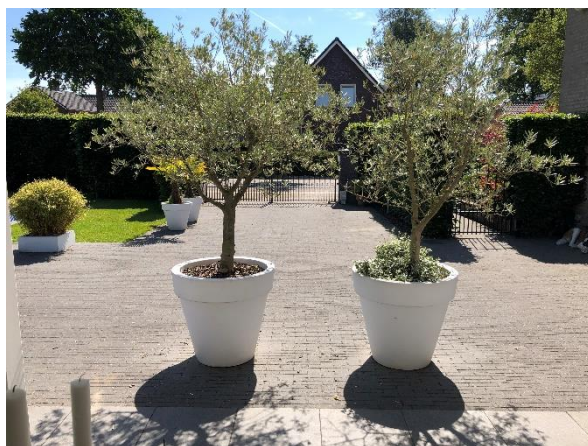
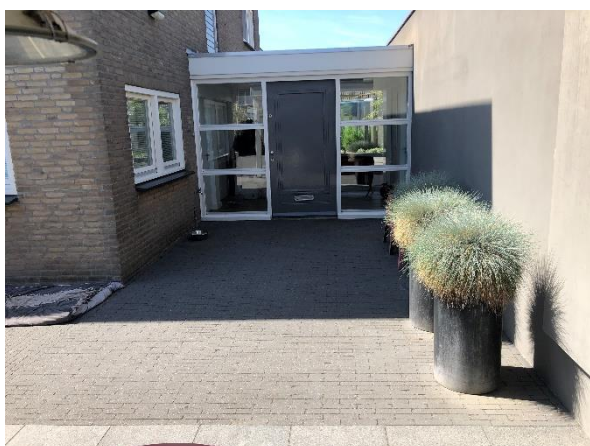
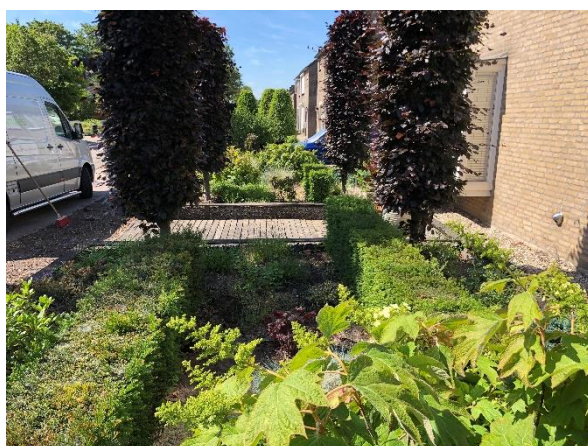
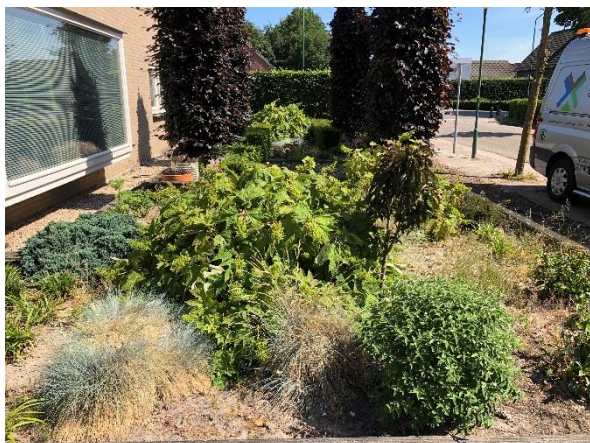
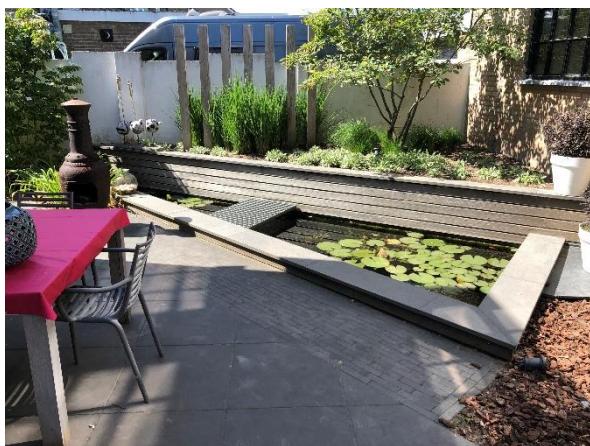
Ter plaatse is een woonhuis met tuin aanwezig. Tijdens de veldinspectie is op het terrein geen asbestverdacht materiaal aangetroffen. Er zijn geen waarnemingen gedaan die wijzen op de aanwezigheid van bodemverontreinigingen of bronnen van verontreinigingen. De locatie maakt een verzorgde indruk. Een fotoreportage van de onderzoekslocatie is opgenomen in bijlage 2 (foto 1 t/m 9).

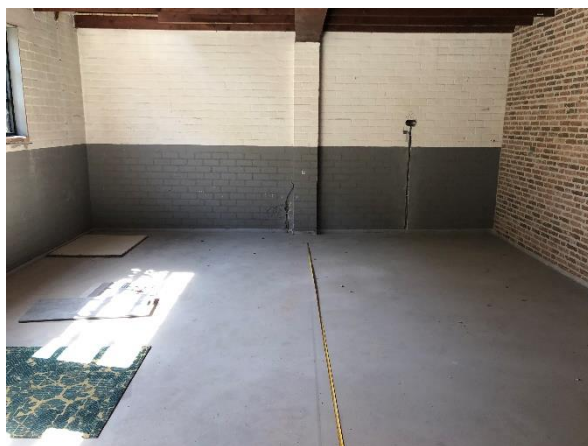
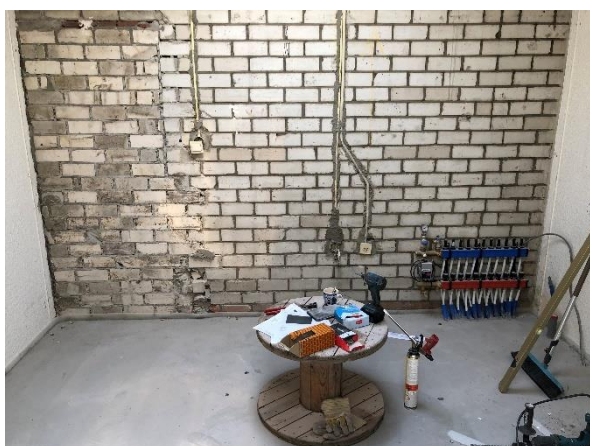
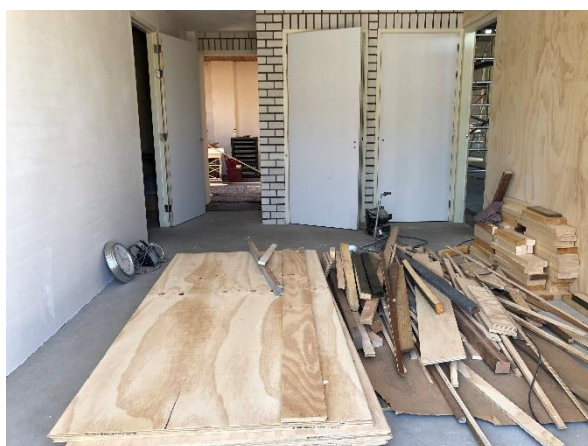
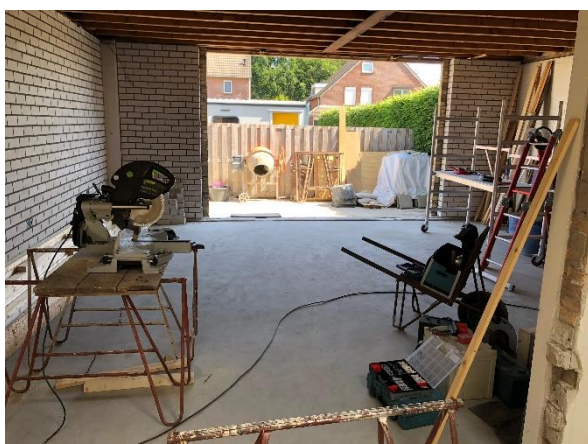
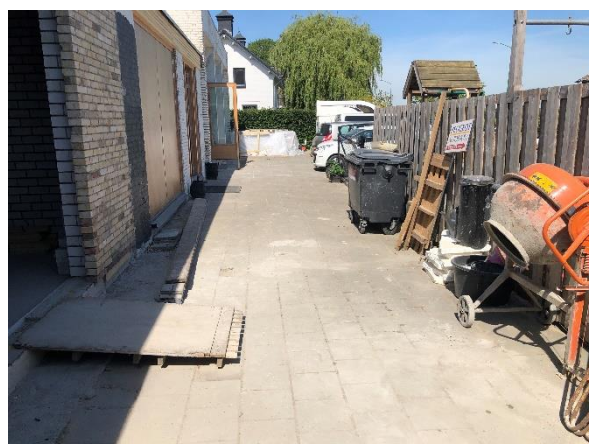
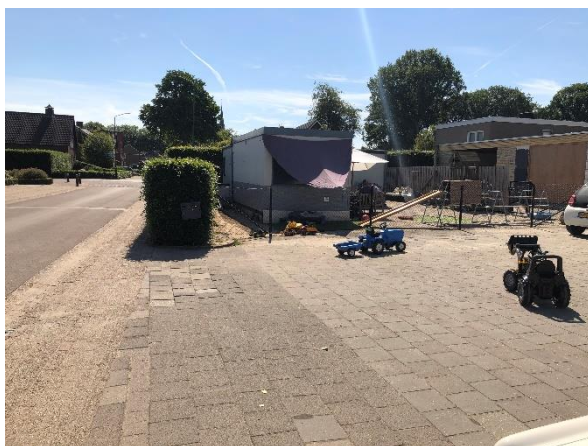
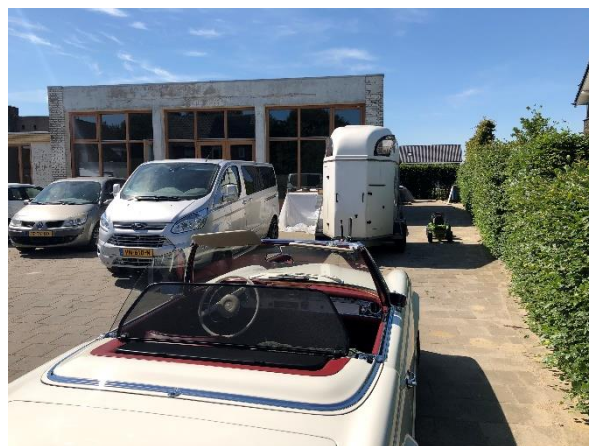
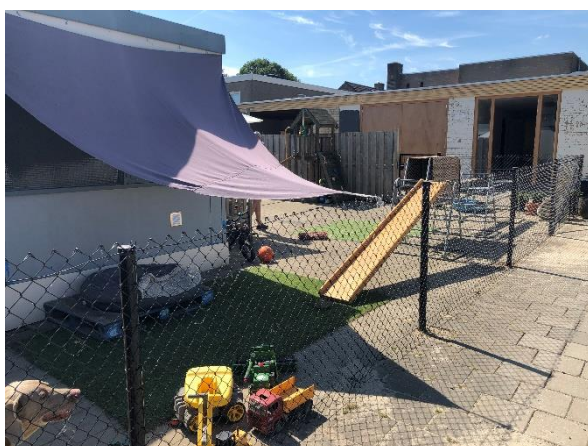
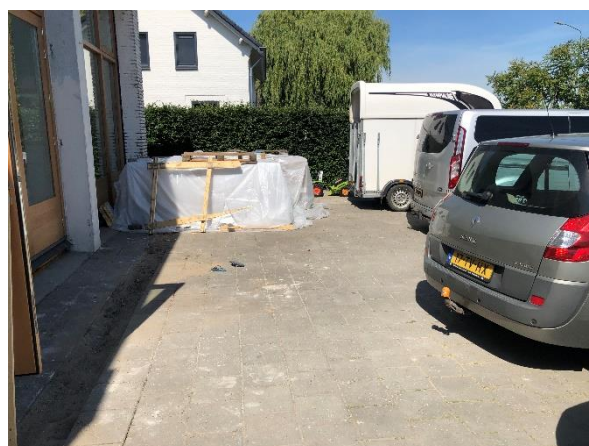
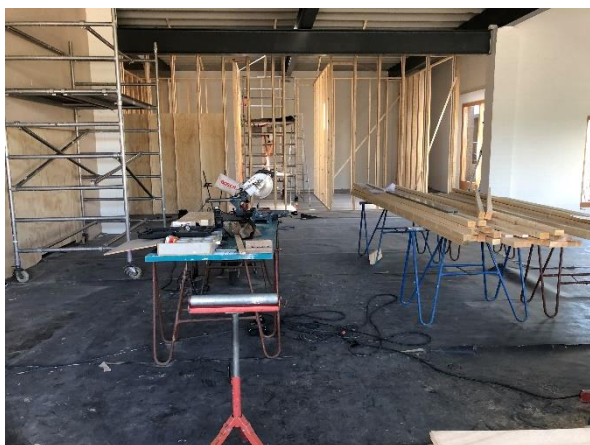
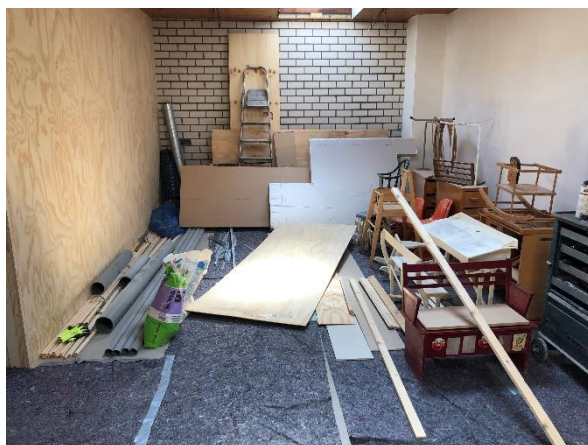
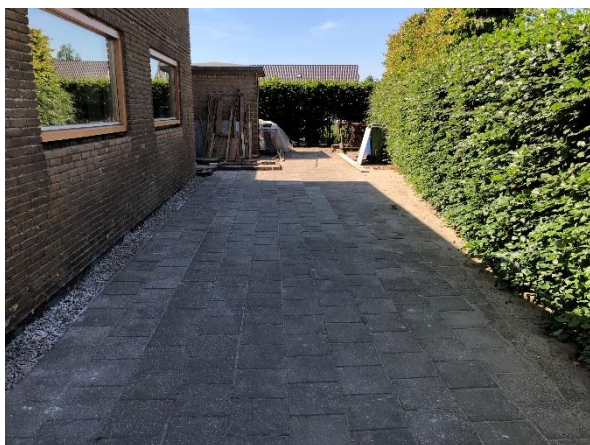
Ter plaatse bevindt zich het pand van voormalig garagebedrijf Nabuurs BV. Het bedrijfspand wordt momenteel inpandig verbouwd (zie bijlage 2; foto 10 t/m 21). Het overige terrein is onbebouwd en braakliggend (zie bijlage 2; foto 22 t/m 30). Tijdens de veldinspectie is op het terrein geen asbestverdacht materiaal aangetroffen. Er zijn geen waarnemingen gedaan die wijzen op de aanwezigheid van bodemverontreinigingen of bronnen van verontreinigingen.
