**Vooronderzoek (conform NEN 5725)  
Gemeenschapsaccommodatie 'De Wis'  
Dominicanenstraat 25 te Langenboom  
(2201/100/LLU-02, versie 0)**

## Vooronderzoek (conform NEN 5725)

Gemeenschapsaccommodatie 'De Wis'  
Dominicanenstraat 25 te Langenboom

2201/100/LLU-02

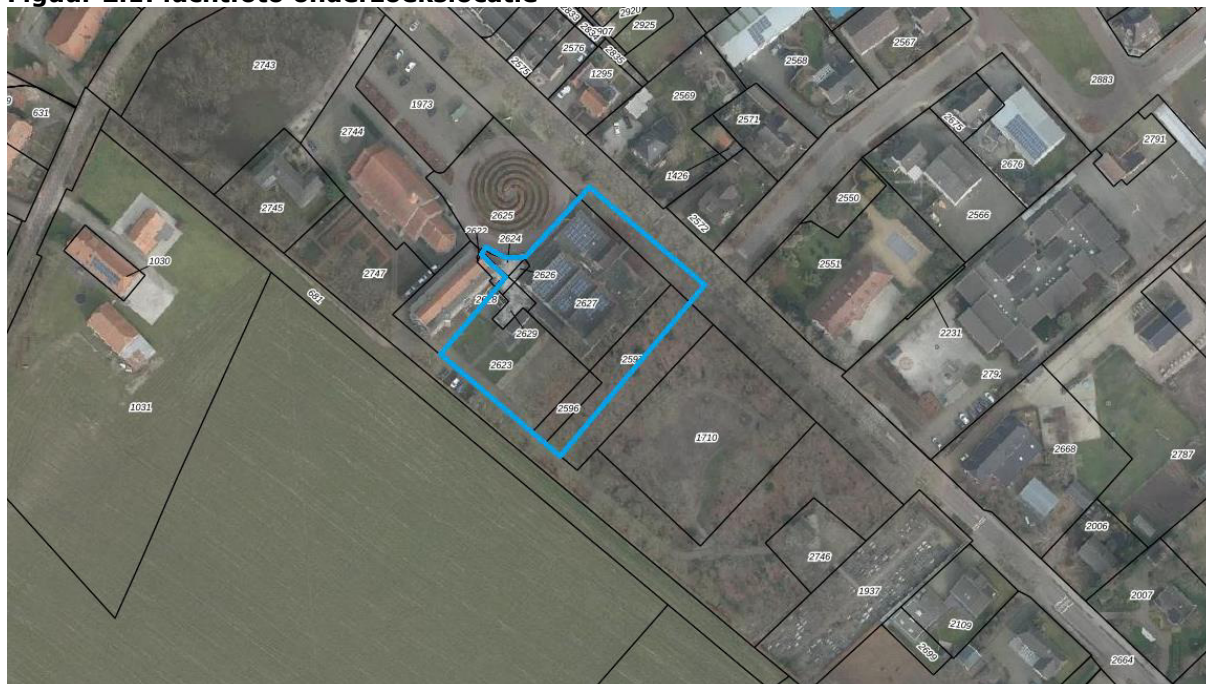
**Figuur 2.1: luchtfoto onderzoekslocatie**

De kadastrale kaart van de onderzoekslocatie is weergegeven in bijlage 1. Een situatietekening is weergegeven in bijlage 2. Foto's van de onderzoekslocatie zijn toegevoegd in bijlage 3. De ligging van de locatie is weergegeven in de volgende figuur.
