## Historisch onderzoek

**Zeelandseweg 27-27a te Langenboom**

MM21220

24-12-2021

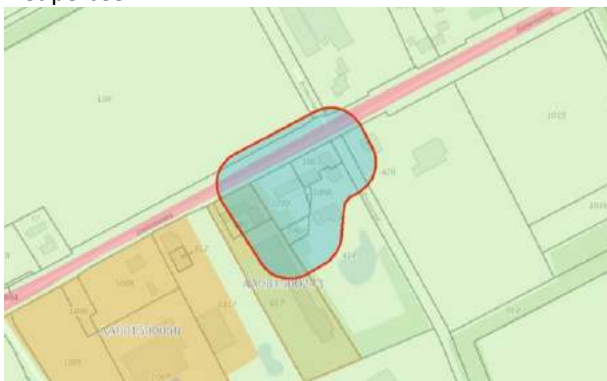
Figuur 7: Weergave omgevingsrapportage

Uit informatie van het provinciaal informatiesysteem blijkt dat er geen historische activiteiten bekend zijn van het perceel.

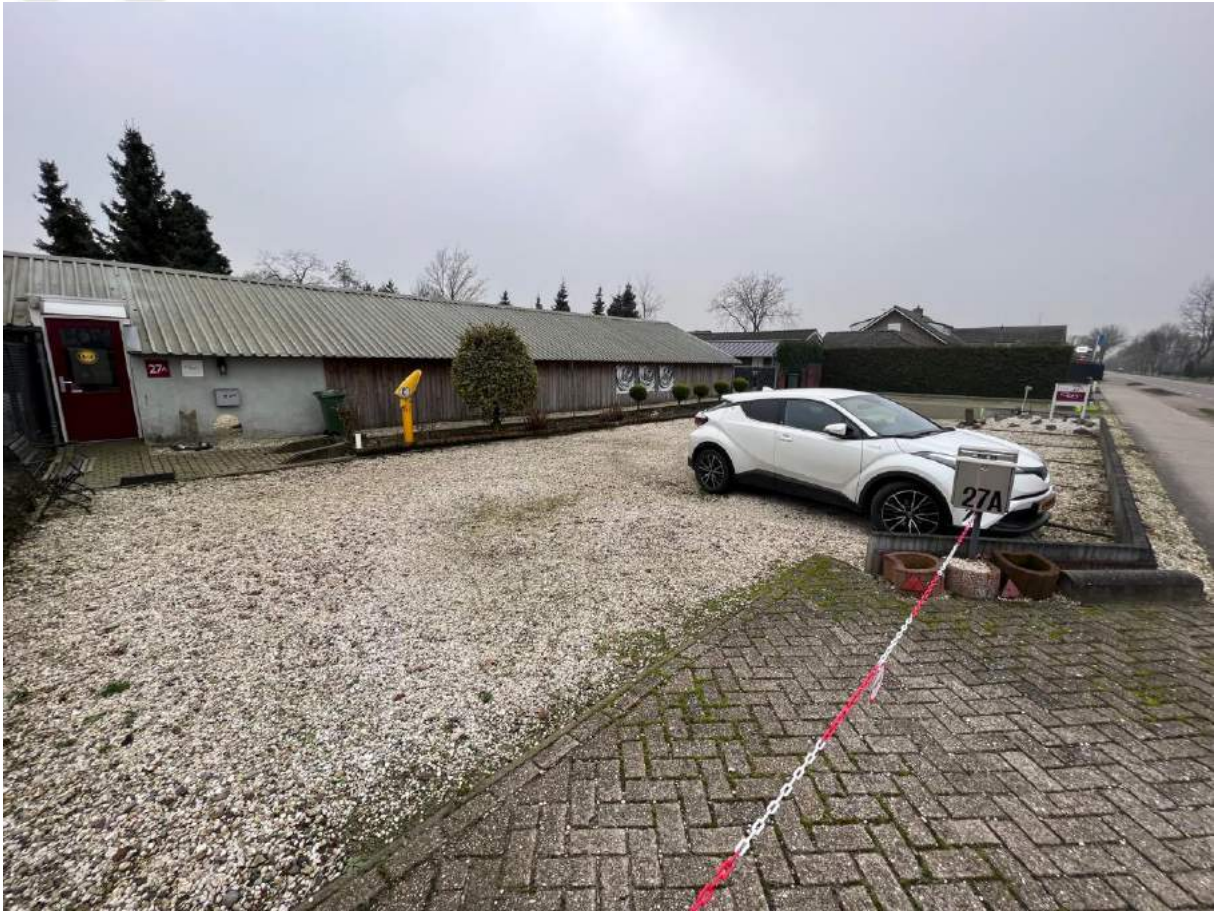
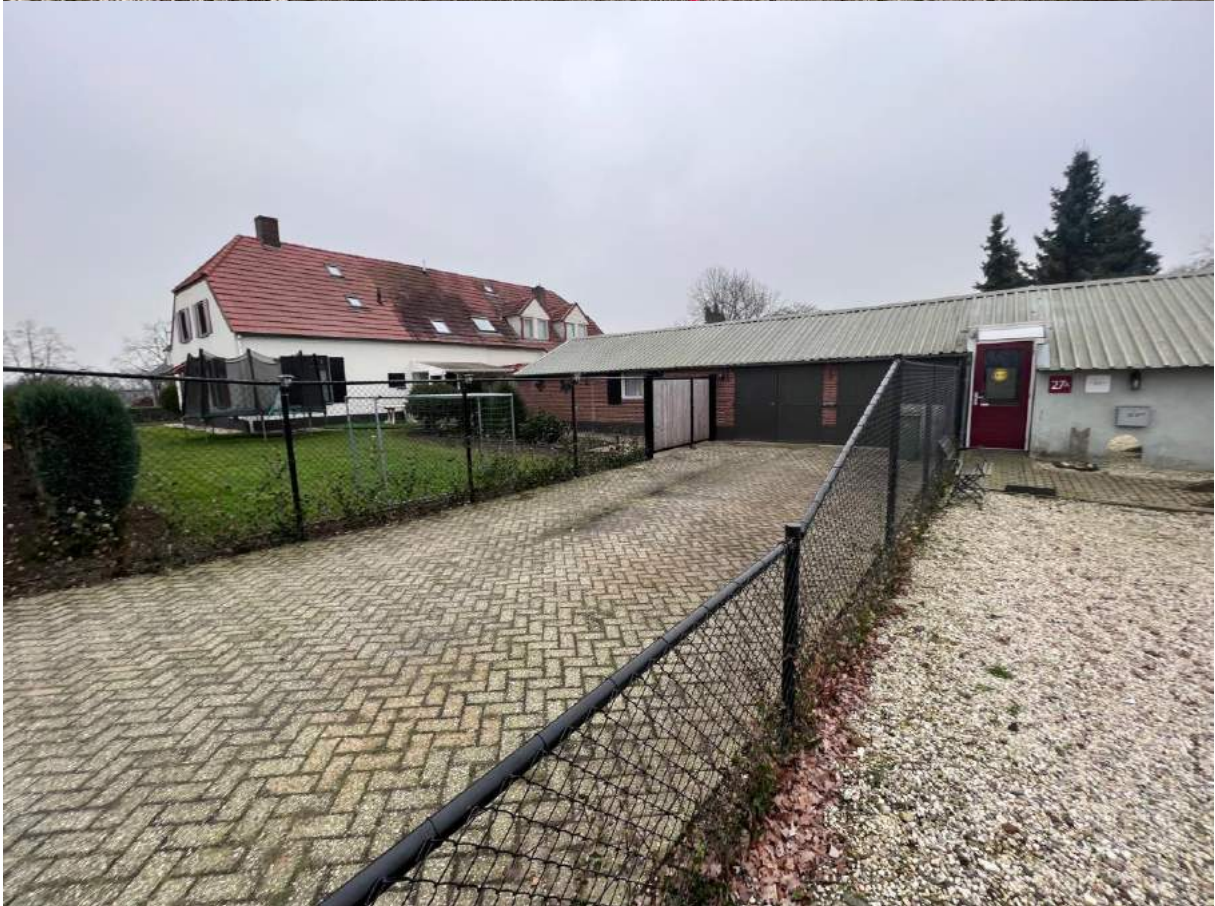
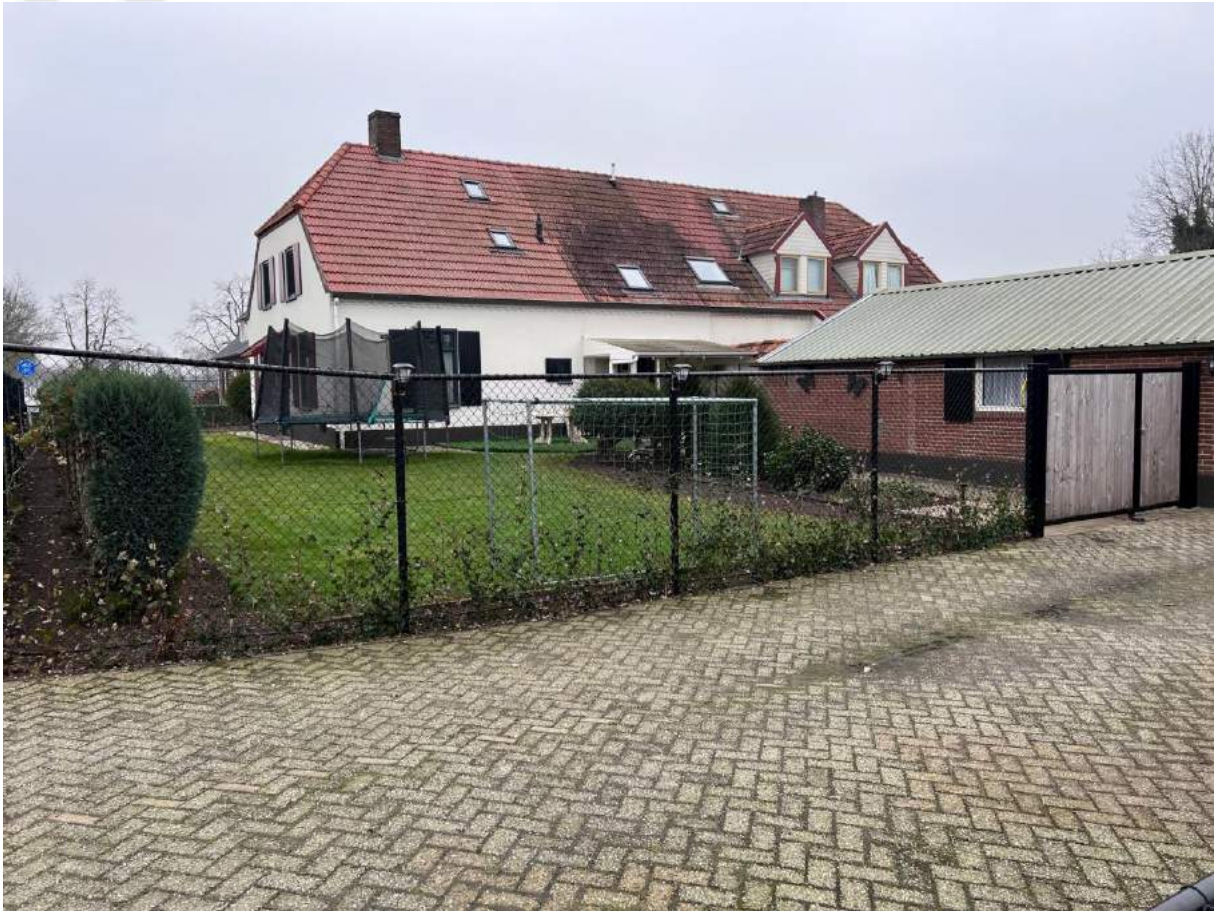
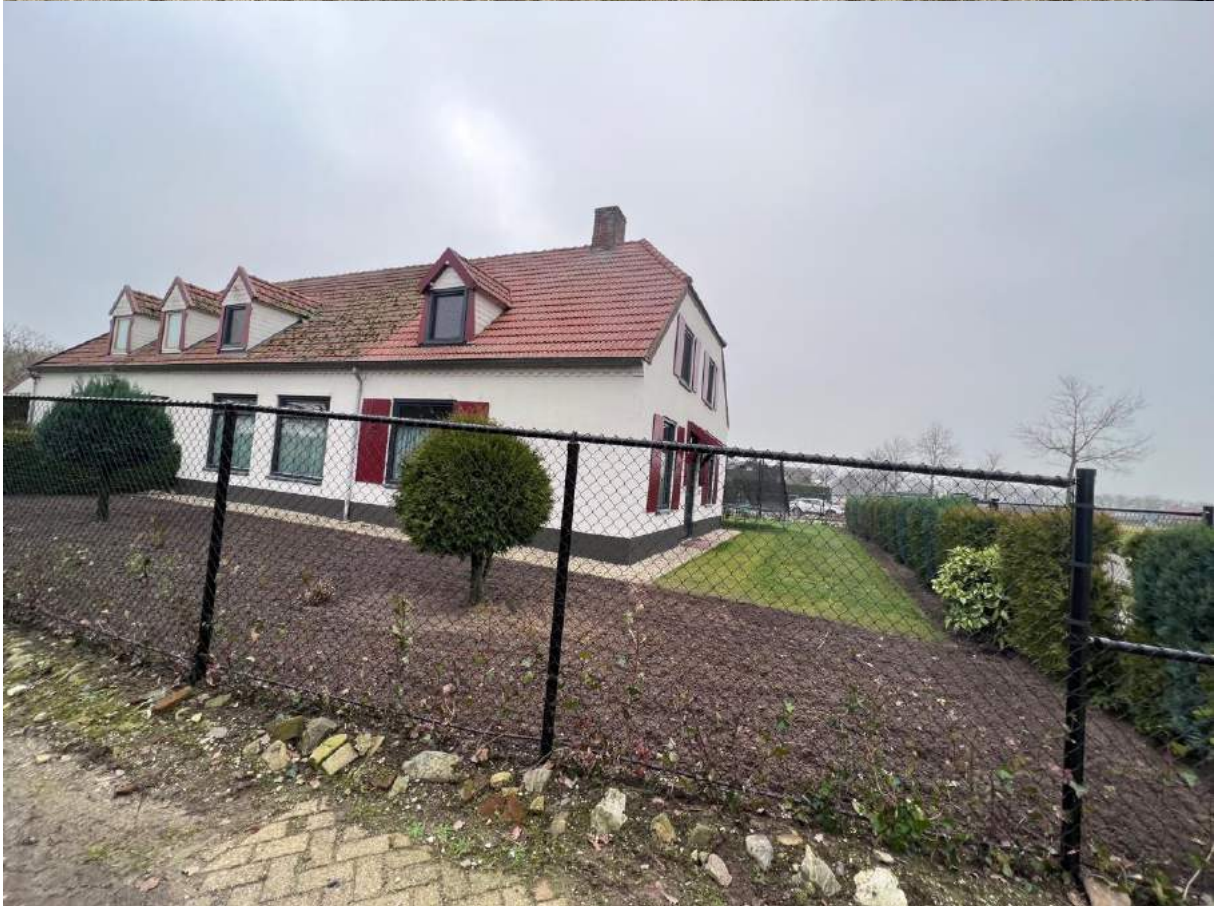
BIJLAGE 4:  
Projectfoto's

Bij de locatie inspectie zijn geen bijzonderheden waargenomen. De onderzoekslocatie werd aangetroffen zoals op basis van het vooronderzoek kon worden verwacht. Het terrein is deels verhard met klinkers en grind.

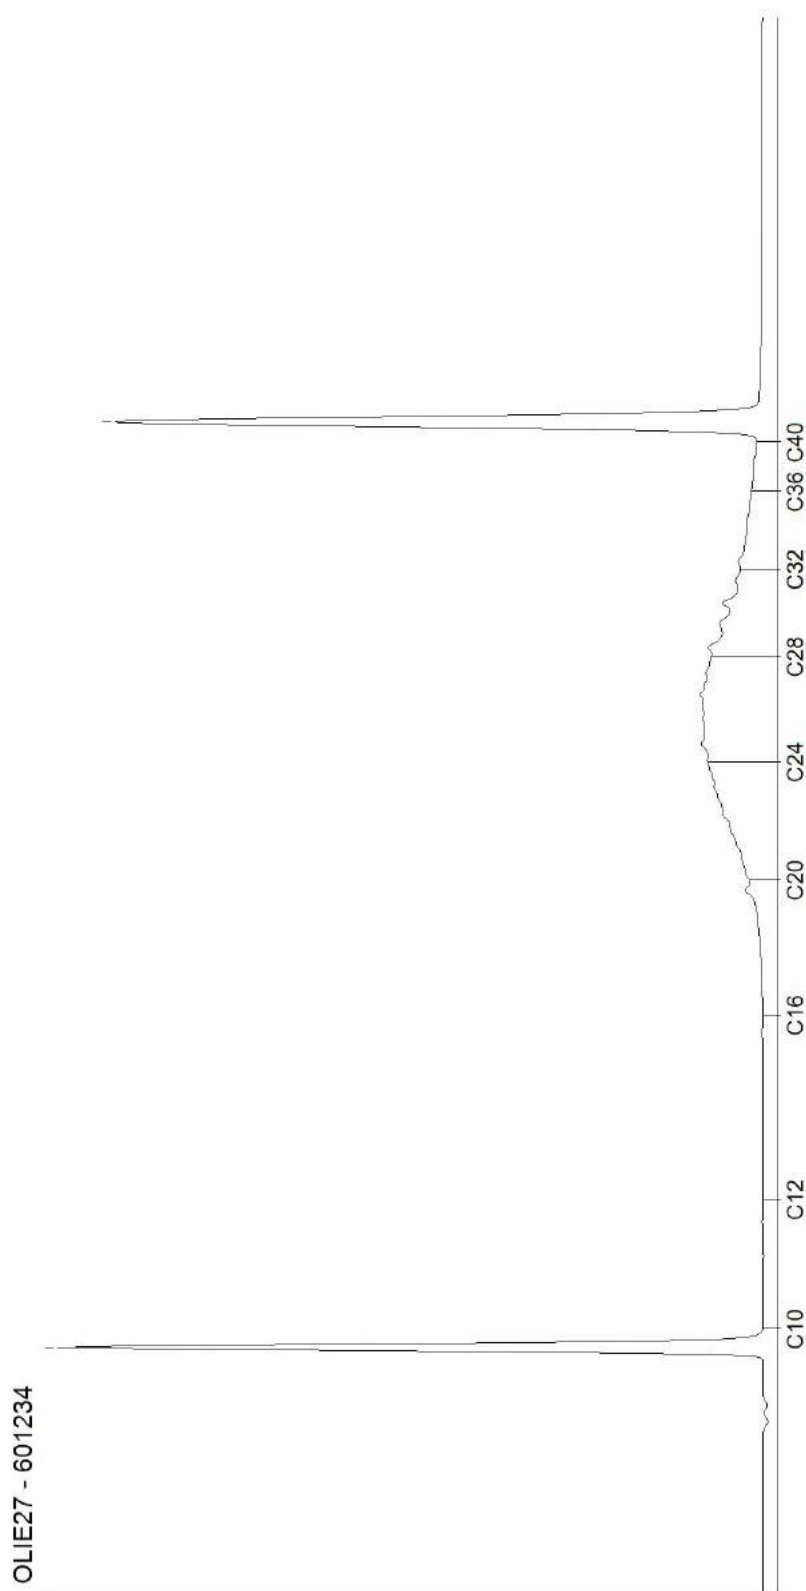
Chromatogram for Order No. 589258, Analysis No. 601234, created at 08.06.2016 07:18:07

**Monsteromschrijving: BG1 01 (30-60) 02 (15-40) 03 (10-40) 04 (10-50)**
