**VERKENNEND BODEMONDERZOEK**  
**KERKSTRAAT 10**  
**te LANDHORST**  
**210714.BKK**

| Projectlocatie: | Kerkstraat 10 te Landhorst |
| Rapportnummer: | 210714.BKK |
| Datum rapport: | 30 november 2021 |

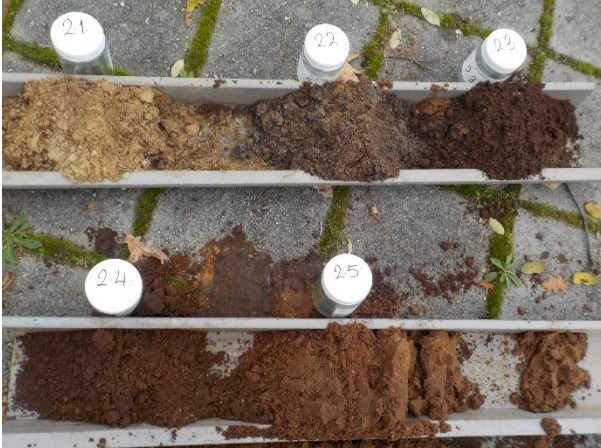
Foto 7. Profiel boring 02

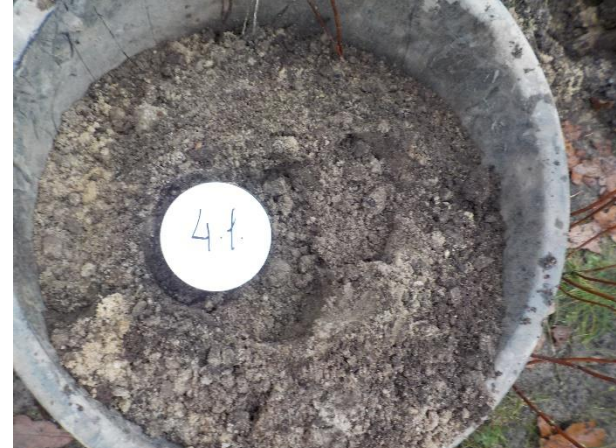
Foto 8. Profiel proefgat 04

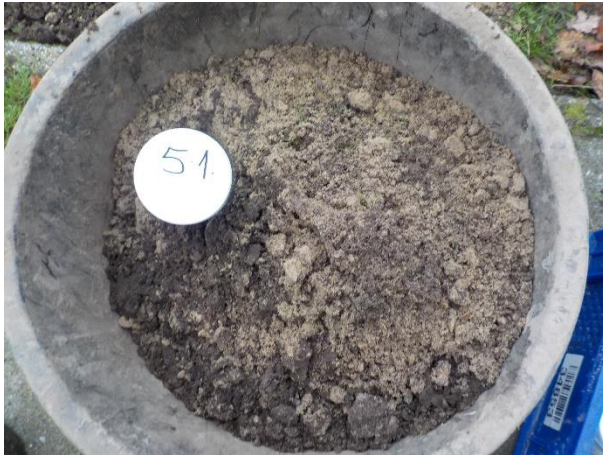
Foto 9. Profiel proefgat 05

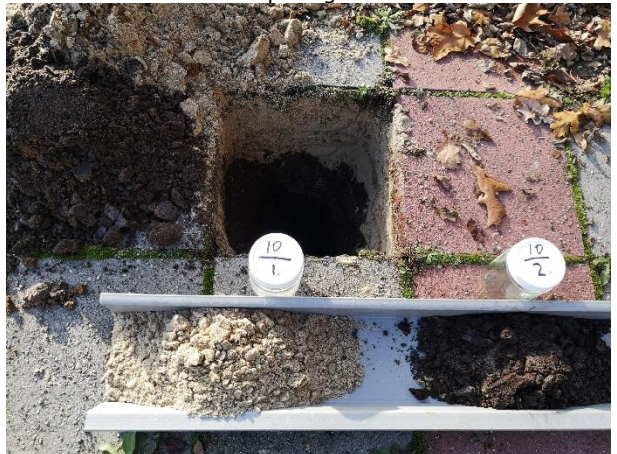
Foto 14. Profiel boring 10

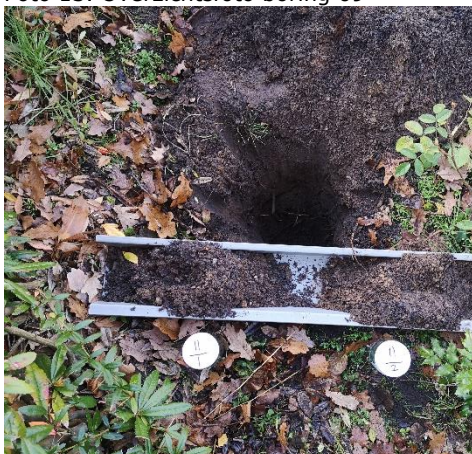
Foto 15. Profiel boring 11
