## **Verkennd bodem- en asbestonderzoek**

Karstraat 25a en 27 en Molenstraat 60 te Mill

Projectnummer: 20203119  
Datum: 6 oktober 2020

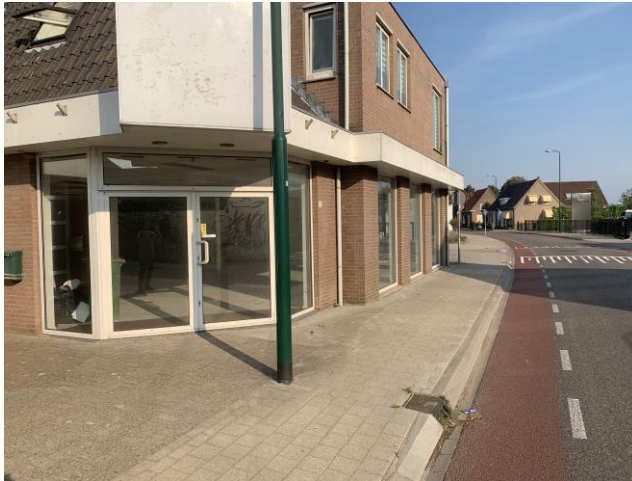
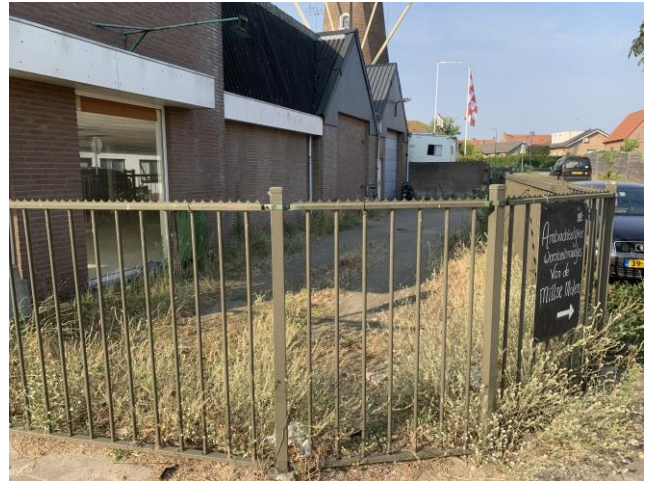
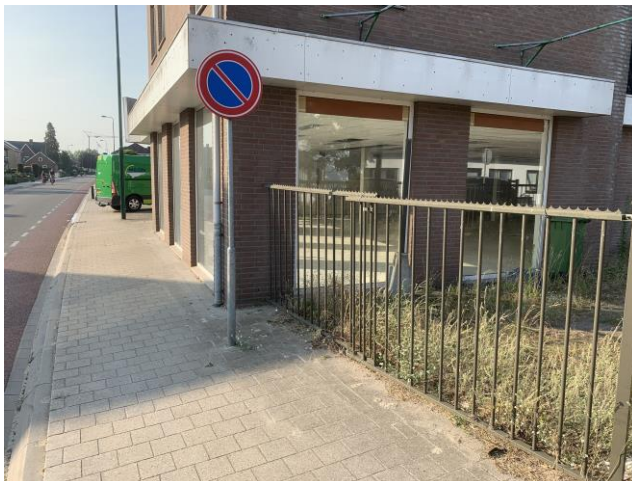
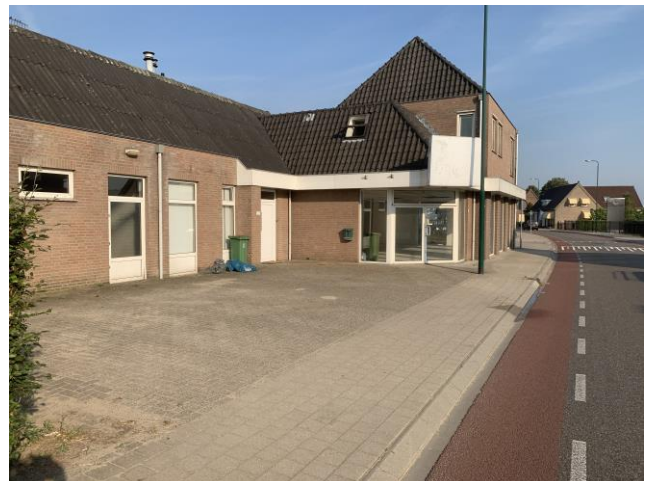
**Figuur 2: huidige situatie (4 foto's)**

In het op de locatie aanwezige pand zijn appartementen gevestigd. Het pand wordt gedeeltelijk gesloopt en er worden drie woongebouwen op de locatie gerealiseerd.

De onderzoeklocatie ligt binnen de bebouwde kom. De directe omgeving bestaat hoofdzakelijk uit woonbebouwing. Voor een indruk van de onderzoekslocatie wordt verwezen naar figuur 2 en de situatietekening in bijlage 2.
