# Verkennd bodemonderzoek aan de Nachtegaalstraat ong. te Mill

Opdrachtnummer: 23MP0046

**Rapport betreffende**  
Verkennd bodemonderzoek conform NEN 5740

**Documentnummer**  
23MP0046-adv-01

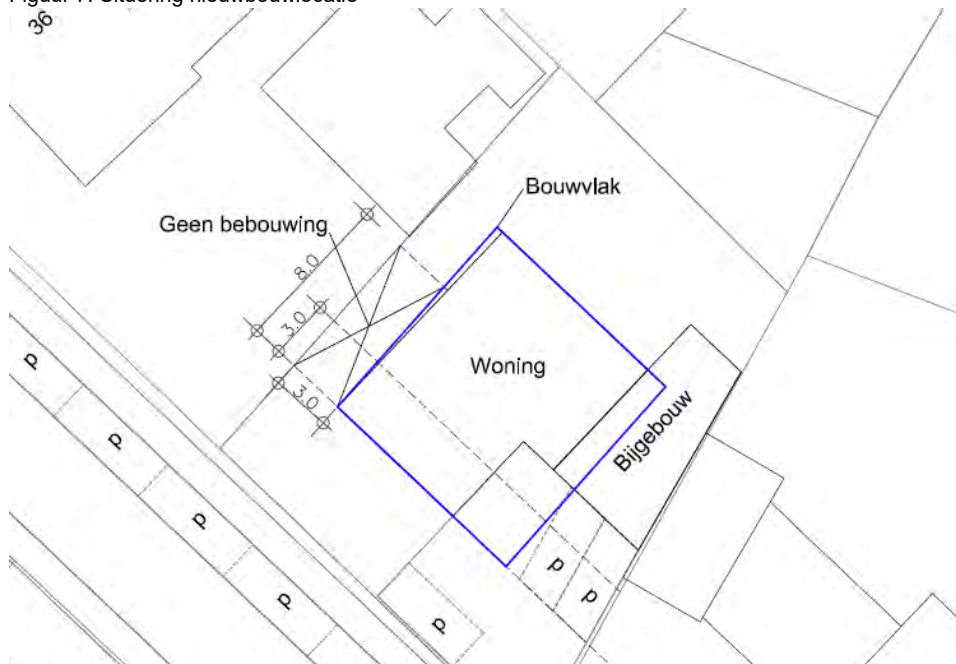
Figuur 7. Situering nieuwbouwlocatie

Door de opdrachtgever is een tekening verstrekt waarop de situering van de geplande nieuwbouw is weergegeven.

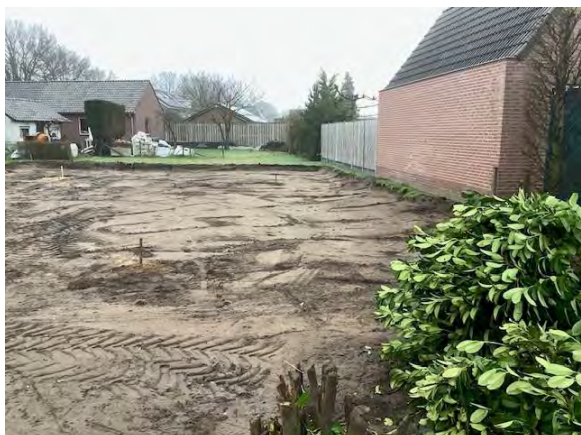
F001

De locatie betrof een braakliggend terrein alwaar de bovenste grondlaag reeds was ontgraven.

Bij de locatie/inspectie is tevens aandacht besteed aan de aanwezigheid van verdachte plekken, verzakkingen, ophogingen, dempingen, etc. Hierbij zijn voornoemde aspecten, anders dan voornoemd, niet waargenomen. Een fotoreportage is opgenomen in bijlage C.
