HISTORISCH BODEMONDERZOEK

BREESTRAAT 8

TE SINT ANTHONIS

# Rapportage verkennend bodemonderzoek

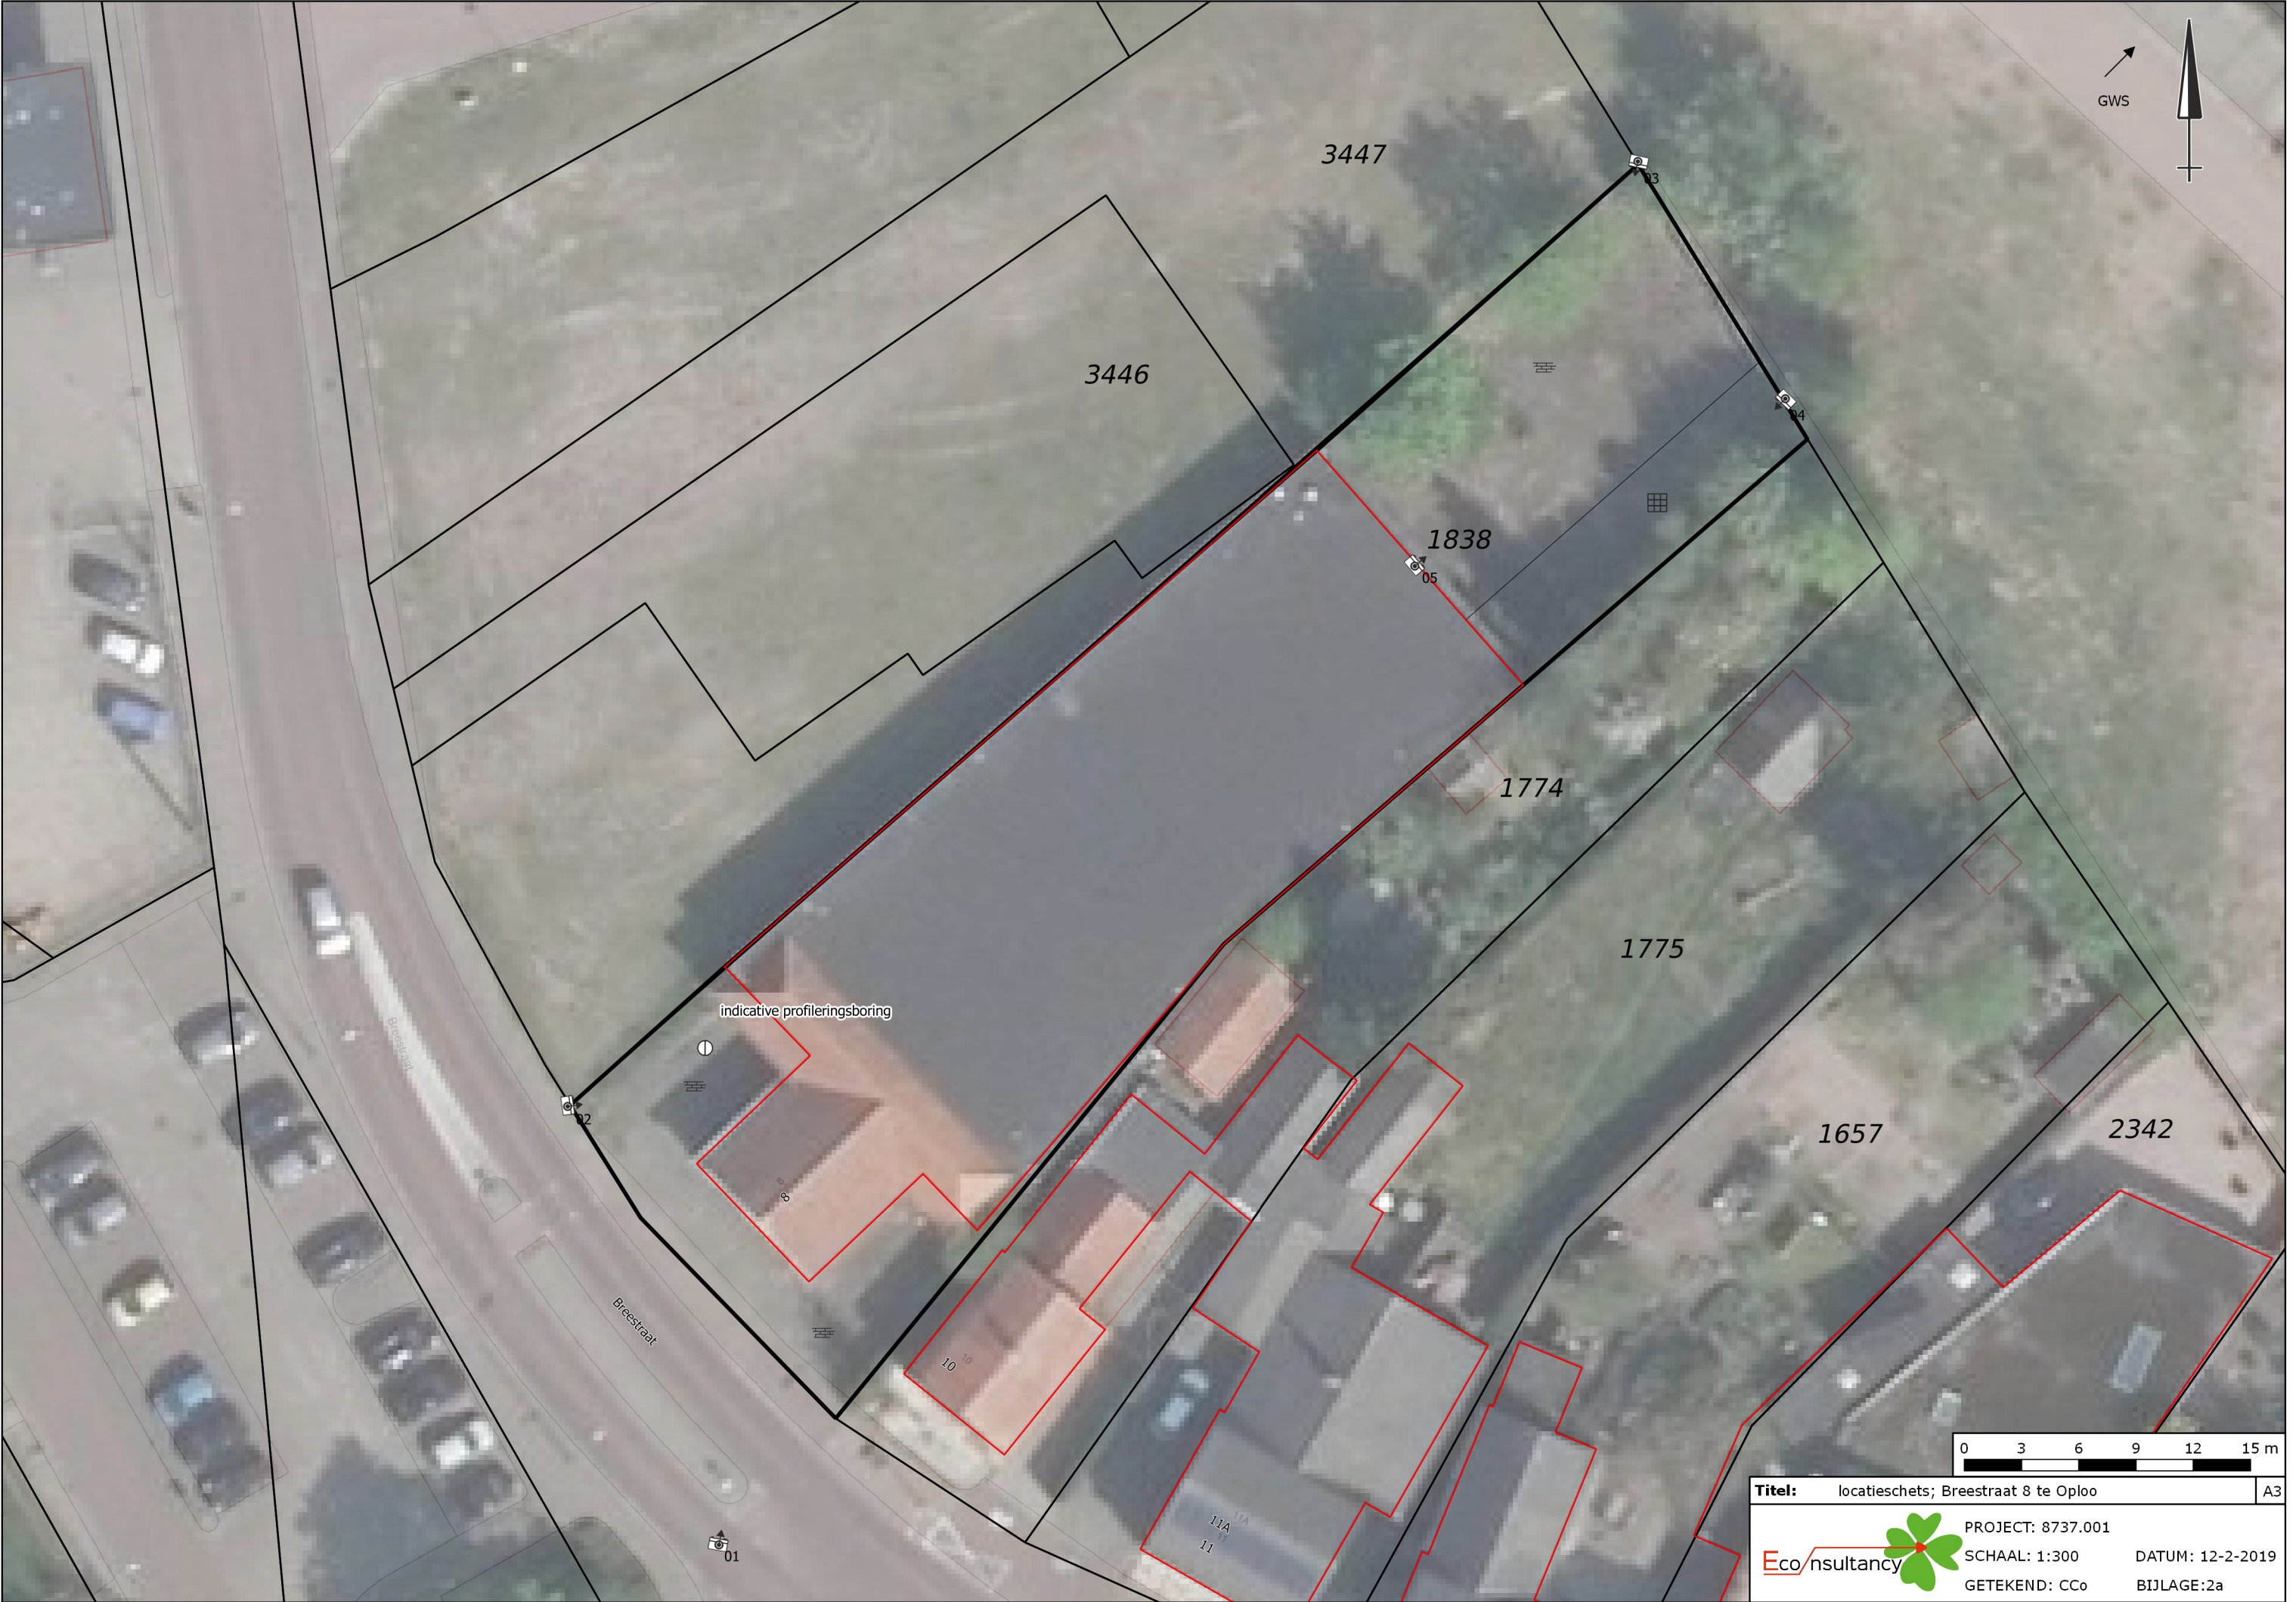
| | GETEKEND: CCo | BIJLAGE: 2a |

In bijlage 2a is de huidige situatie op een locatieschets weergegeven. Bijlage 2b bevat enkele foto's van de onderzoekslocatie.

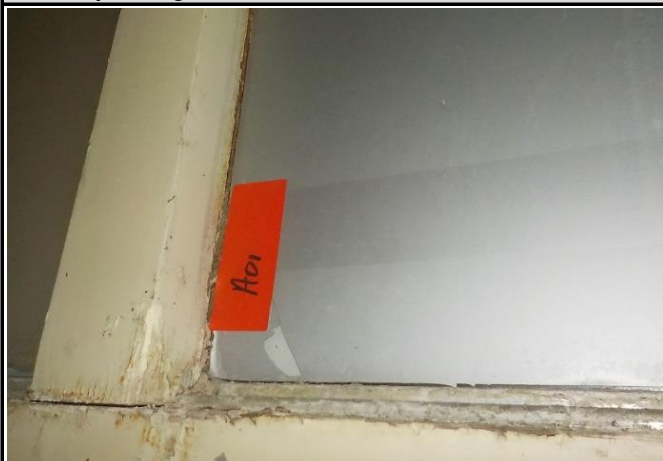
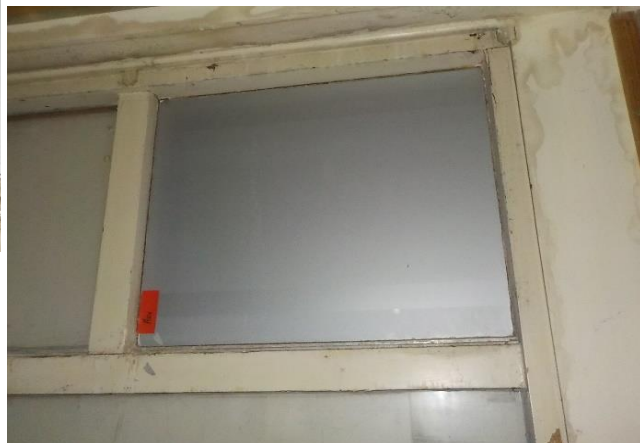
### foto toepassing

Voor de sanering van de asbesthoudende kit zijn twee SMA-rt's bijgevoegd. Indien de saneringswerkzaamheden onder risicoklasse 1 worden uitgevoerd dient de kit in zijn geheel, inclusief kozijn, verwijderd en afgevoerd te worden waarbij bronmaatregelen getroffen dienen te worden om vezelemissie te voorkomen. Indien dit niet mogelijk is dienen de asbestsaneringswerkzaamheden uitgevoerd te worden onder risicoklasse 2.
