**RAPPORT**

VERKENNEND BODEMONDERZOEK

STALENBERG 16 TE SAMBEEK

**PROJECT: 17971**

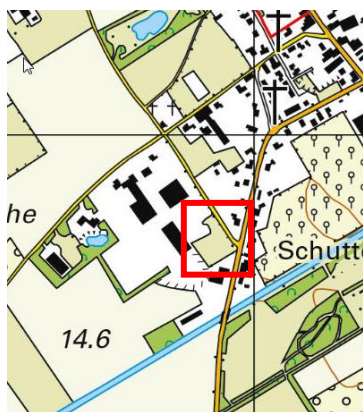
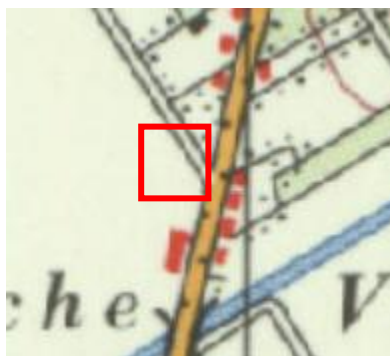
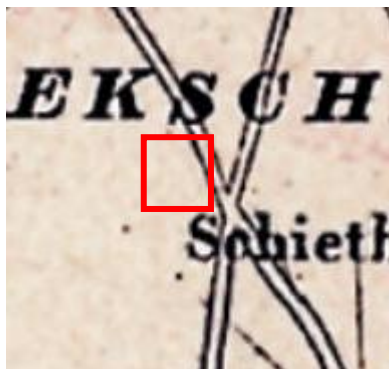
Uit de topografische kaarten van Topotijdreis blijkt dat de locatie in het verleden onbebouwd was en waarschijnlijk als agrarisch perceel in gebruik was.

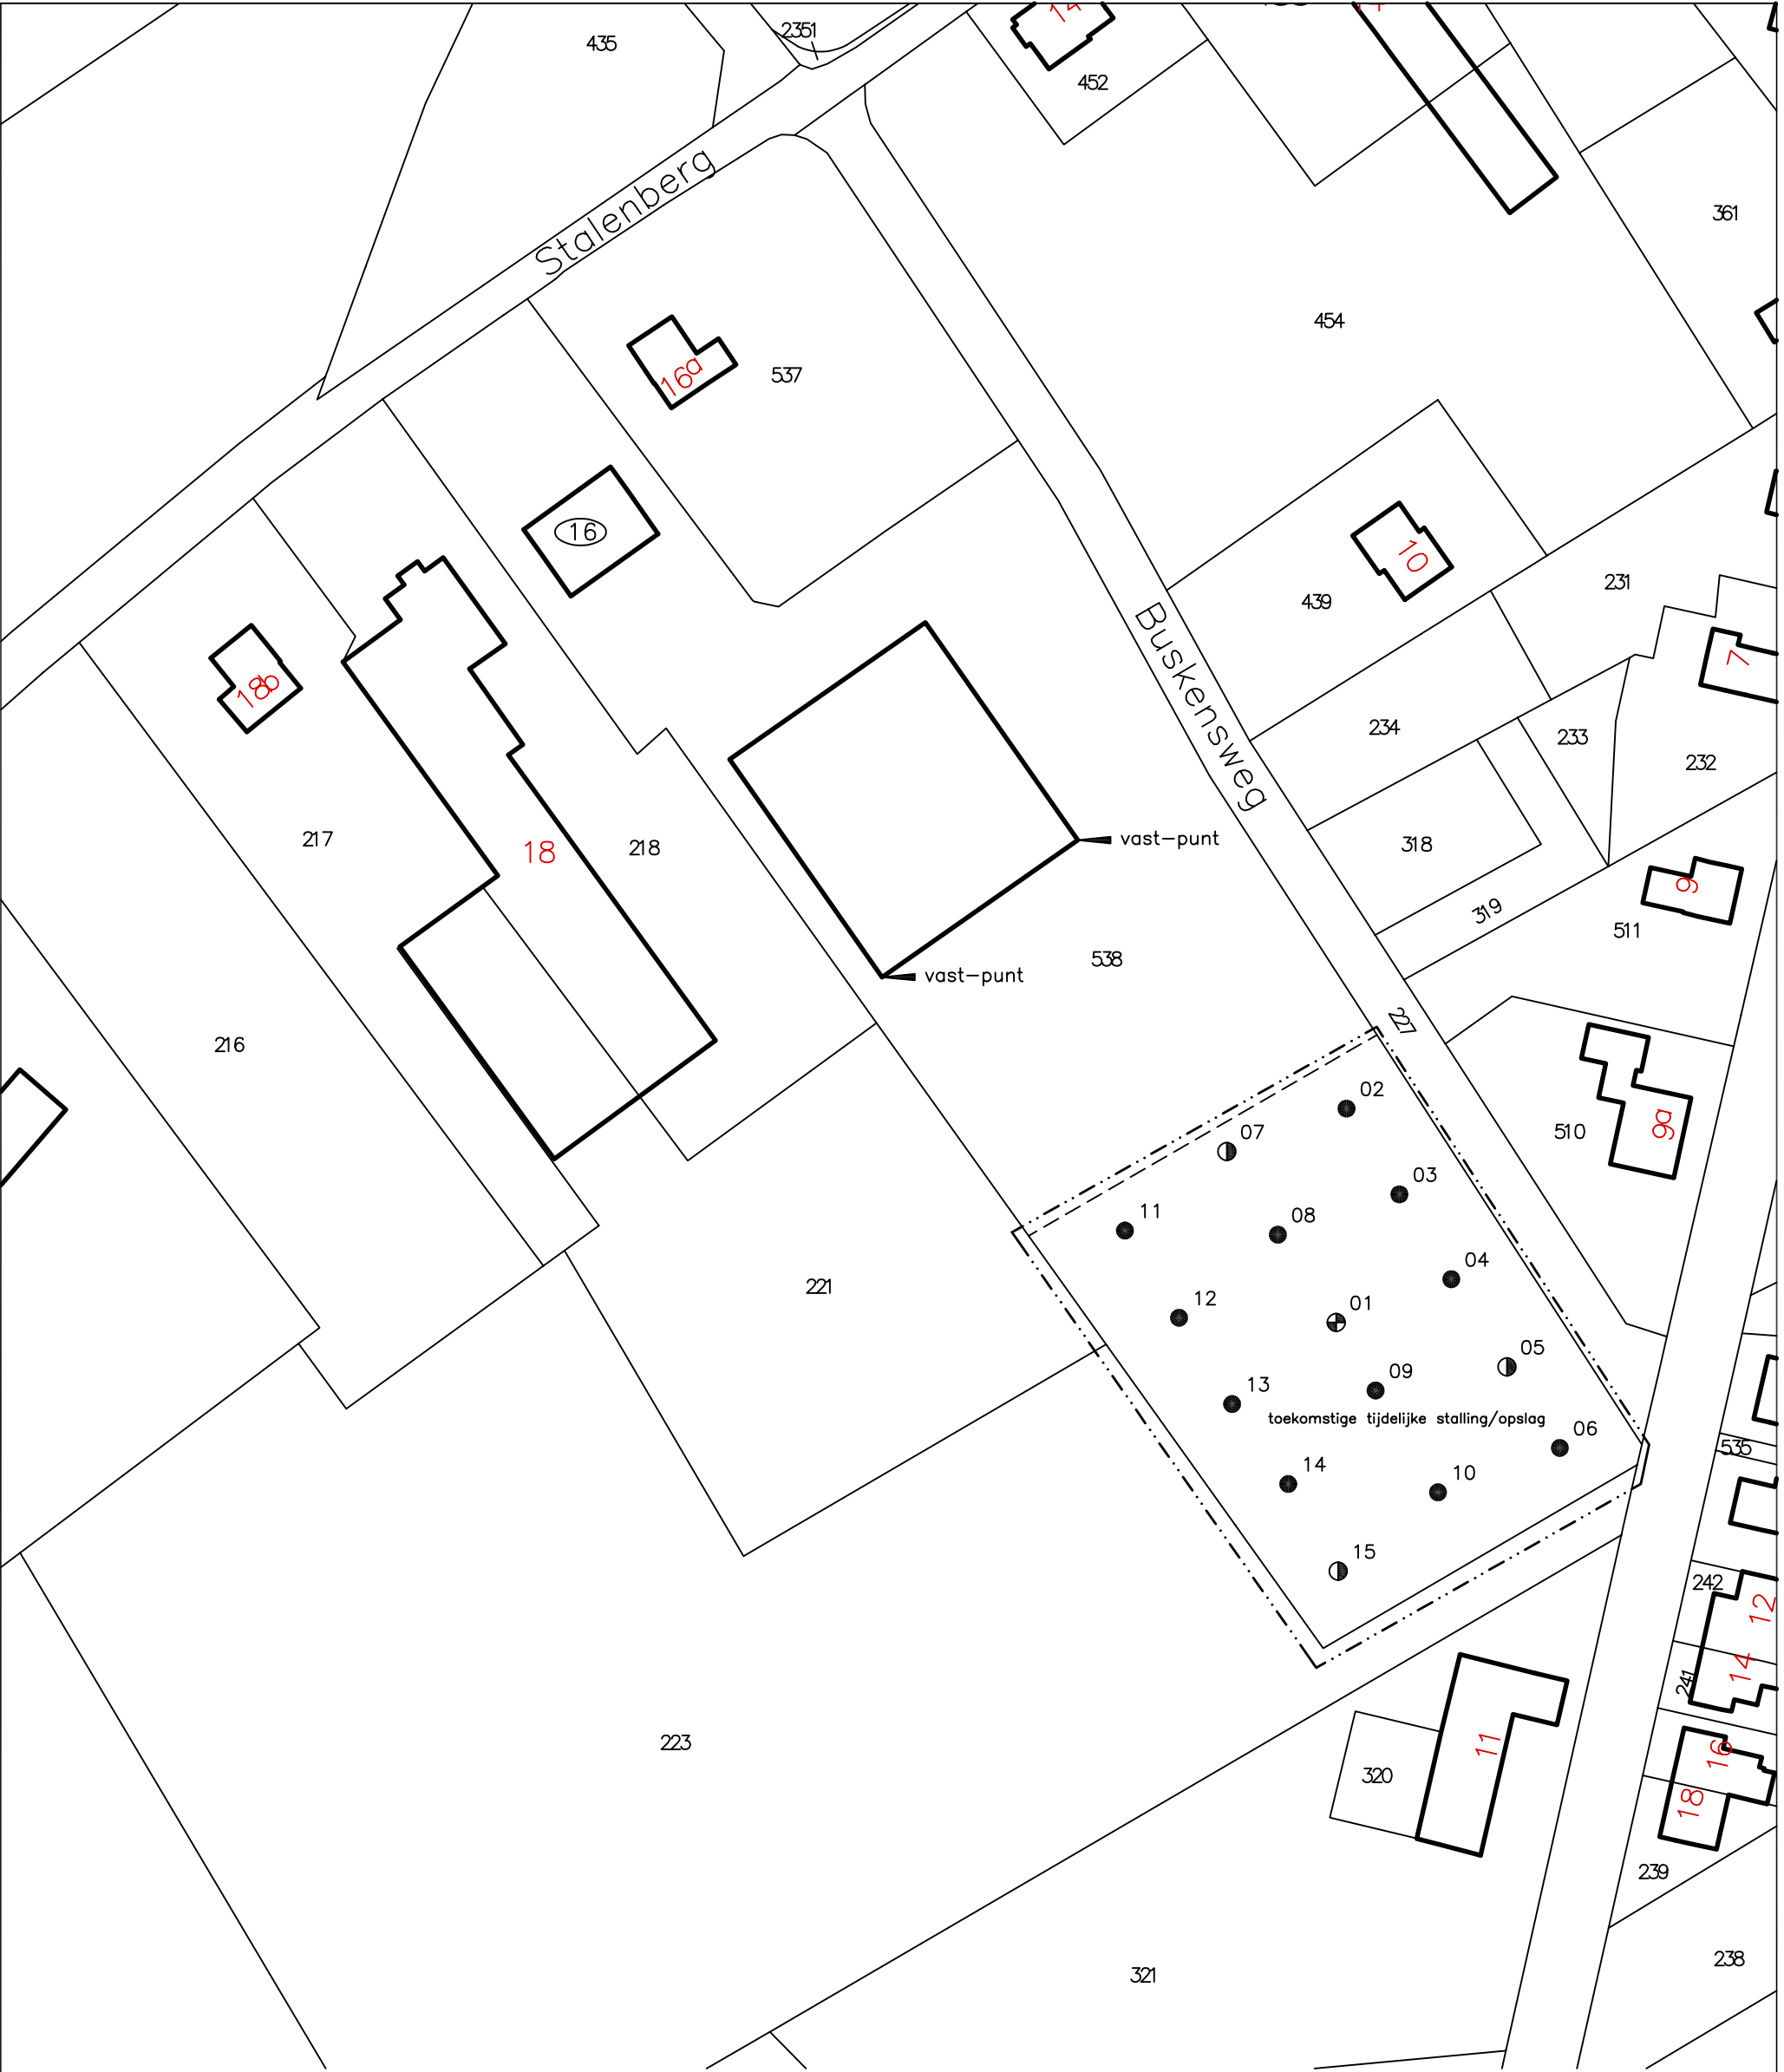
# Bijlage 3

- 11 boringen tot 0,5 meter -mv (02-04, 06, 08-14)
- 3 boringen tot 2,0 meter -mv (05, 07 en 15)
- 1 boring tot 1,5 meter onder het grondwatervniveau en afgewerkt met peilbuis (01)

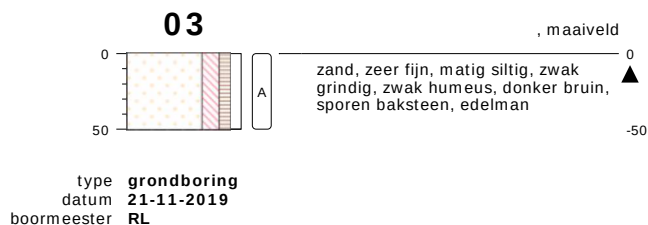
## bodemprofielen schaal 1:50

Voor de boorprofielbeschrijvingen wordt verwezen naar bijlage 4. De bodem is vanaf maaiveld tot minimaal het diepste punt van de boringen, circa 3,90 meter –mv, opgebouwd uit zeer fijn tot matig fijn zand. In de bovengrond van de boringen 01, 02, 03, 07, 10 en 14 zijn sporen met baksteen aangetroffen. In de overige boringen en bodemlagen zijn zintuiglijk geen bijzonderheden waargenomen die op een mogelijke bodemverontreiniging duiden. Hierbij is ook gelet op de aanwezigheid van asbestverdachte materialen.
