| onderwerp | Briefrapport Historisch vooronderzoek bodemkwaliteit Mariëndaal (Beukenlaan) te Velp |

Historisch vooronderzoek bodemkwaliteit Mariëndaal (Beukenlaan) te Velp  
419511  
November 2017

# Rapportage historisch onderzoek bodemkwaliteit

**RAPPORT  
Verkennd bodemonderzoek  
Locatie aan de Tolschestraat  
te Velp**

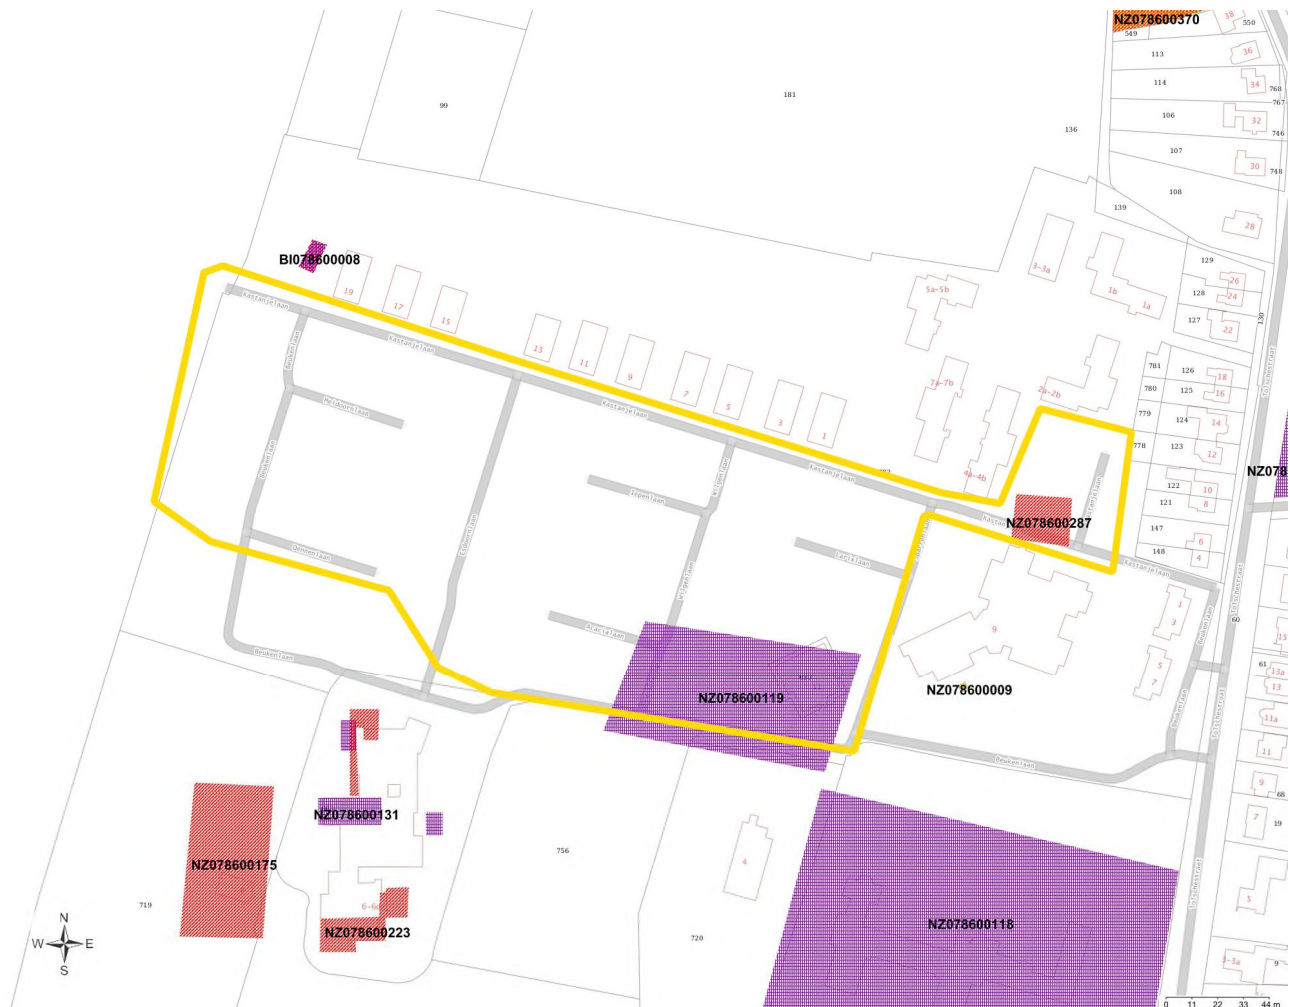
### 2.1 Overzichtskaart bodemlocaties

Coördinaten volgens RDM (Rijksdriehoeksmeting)  
 Middelpunt: X 177430 Y 417721 meter

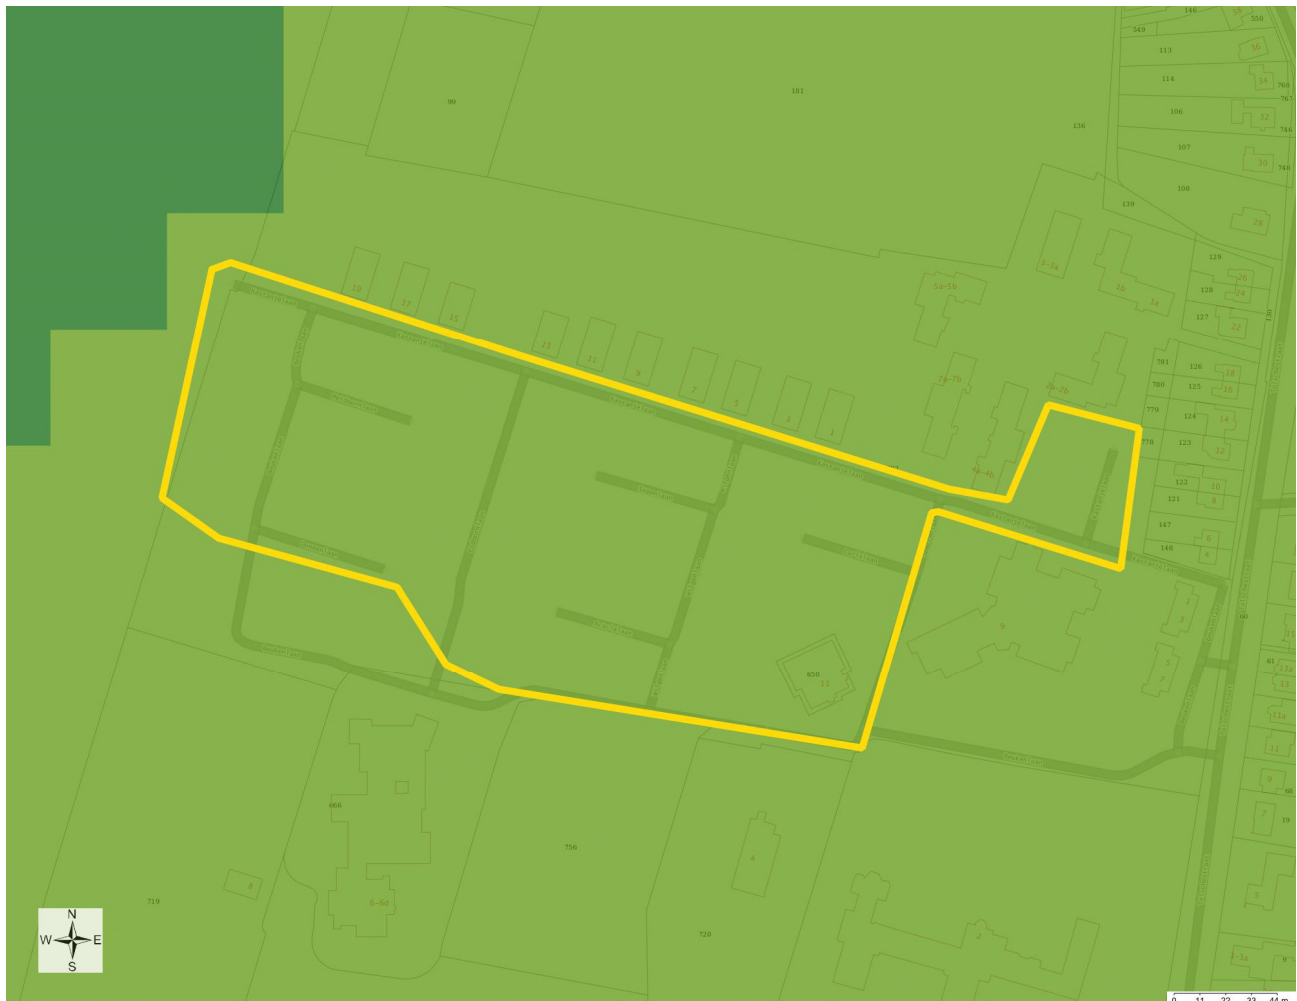
### 3.2 Grondwaterstandenkaart

Deze kaart is een schatting van de gemiddelde hoogste grondwaterstand (GHG), berekend in het Nationaal Water Model. De grondwaterstand is gemeten in meters ten opzichte van maaiveld. Voor elke cel van 50x50 meter is een geschatte waarde berekend.

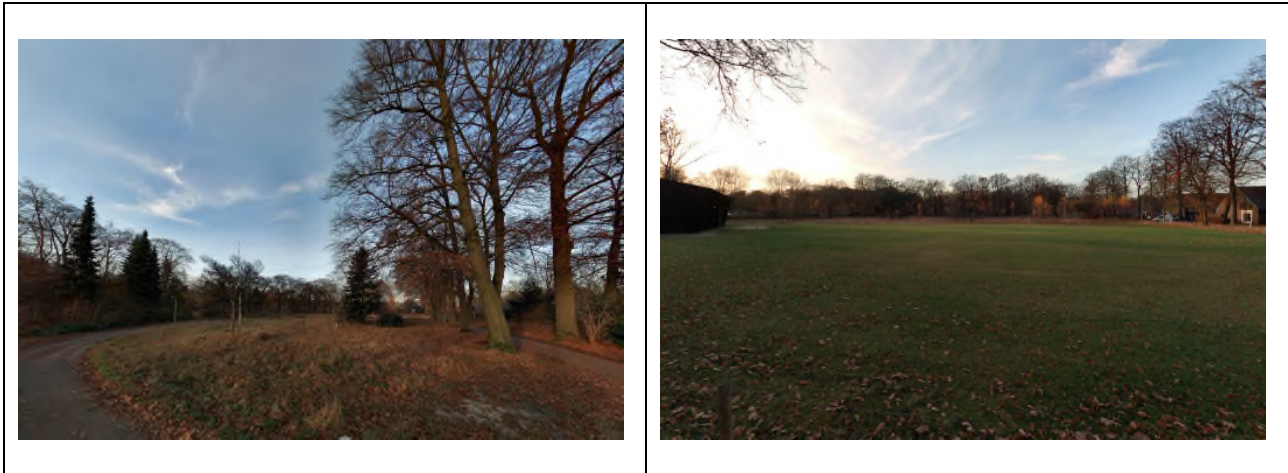
Bij het raadplegen van Globespotter zijn geen verdachte activiteiten waargenomen. De locatie is braakliggend, de openbare weg is voorzien van een asfaltverharding.

Afbeelding 1 en 2: Schouw onderzoekslocatie (west- en oostzijde).

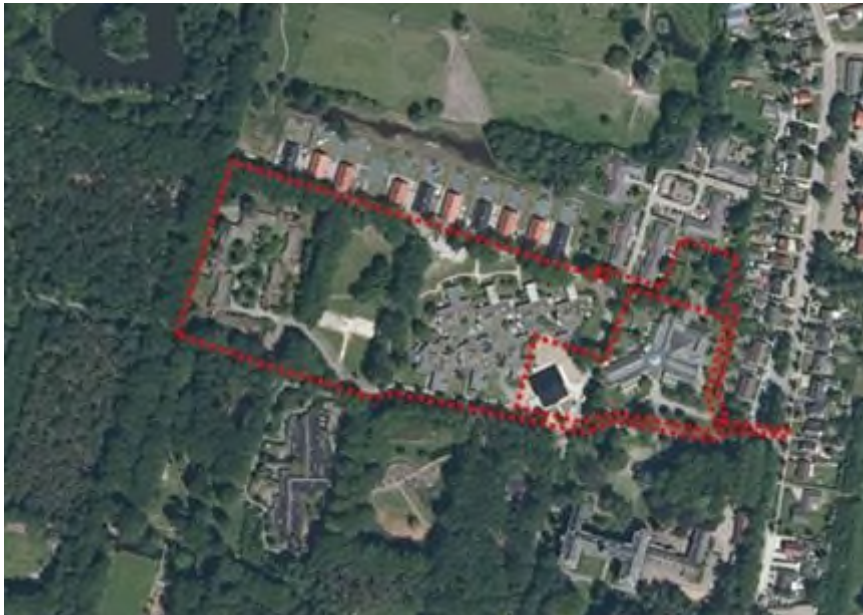
## Bijlage 1: Situatietekening aangeleverd door opdrachtgever

Het plangebied bestaat uit het rode kader minus het klooster en buurthuis aan de oostzijde.
