**Verkennd bodem- en asbestonderzoek**  
**Schoolstraatje (ong.) te Velp**  
(2112/240/LLU-01, versie 0)

## Verkennd bodem- en asbestonderzoek

Schoolstraatje (ong.) te Velp

2112/240/LLU-01

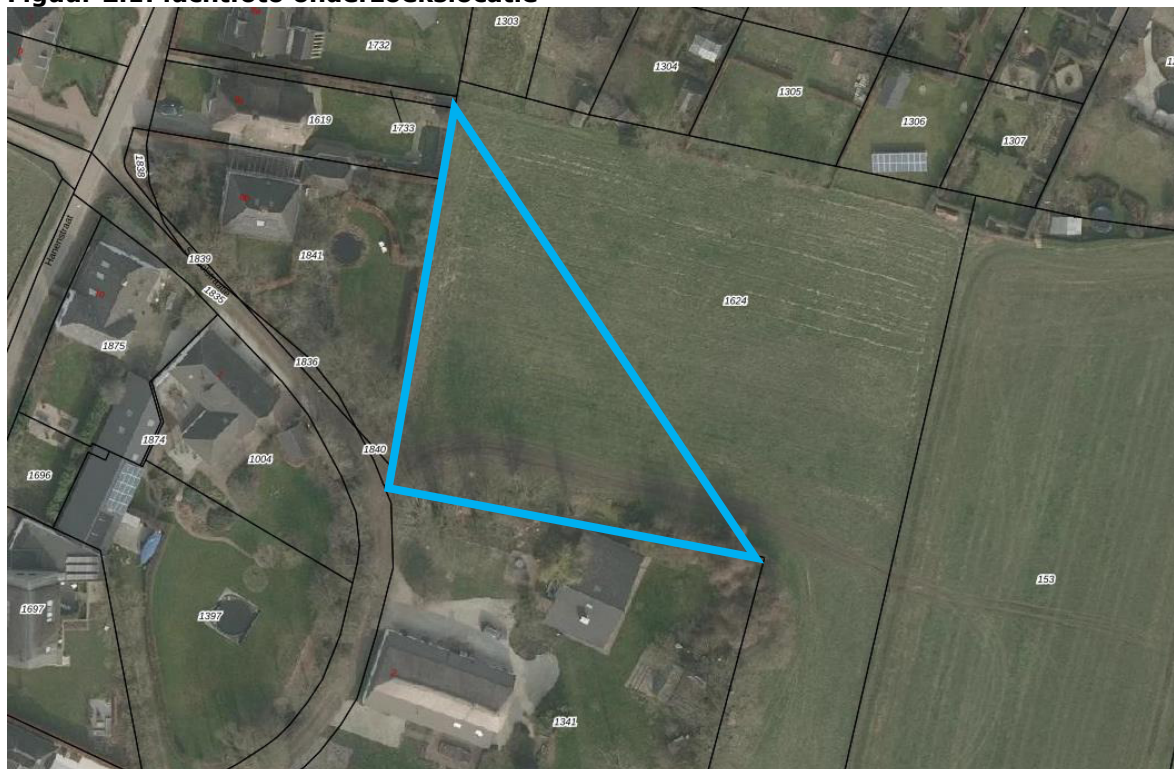
**Figuur 2.1: luchtfoto onderzoekslocatie**

Op basis van de geraadpleegde bronnen, is een overzicht opgesteld van de locatiegegevens. Het overzicht is weergegeven in de volgende tabel. De ligging van de locatie is weergegeven in figuur 2.1.

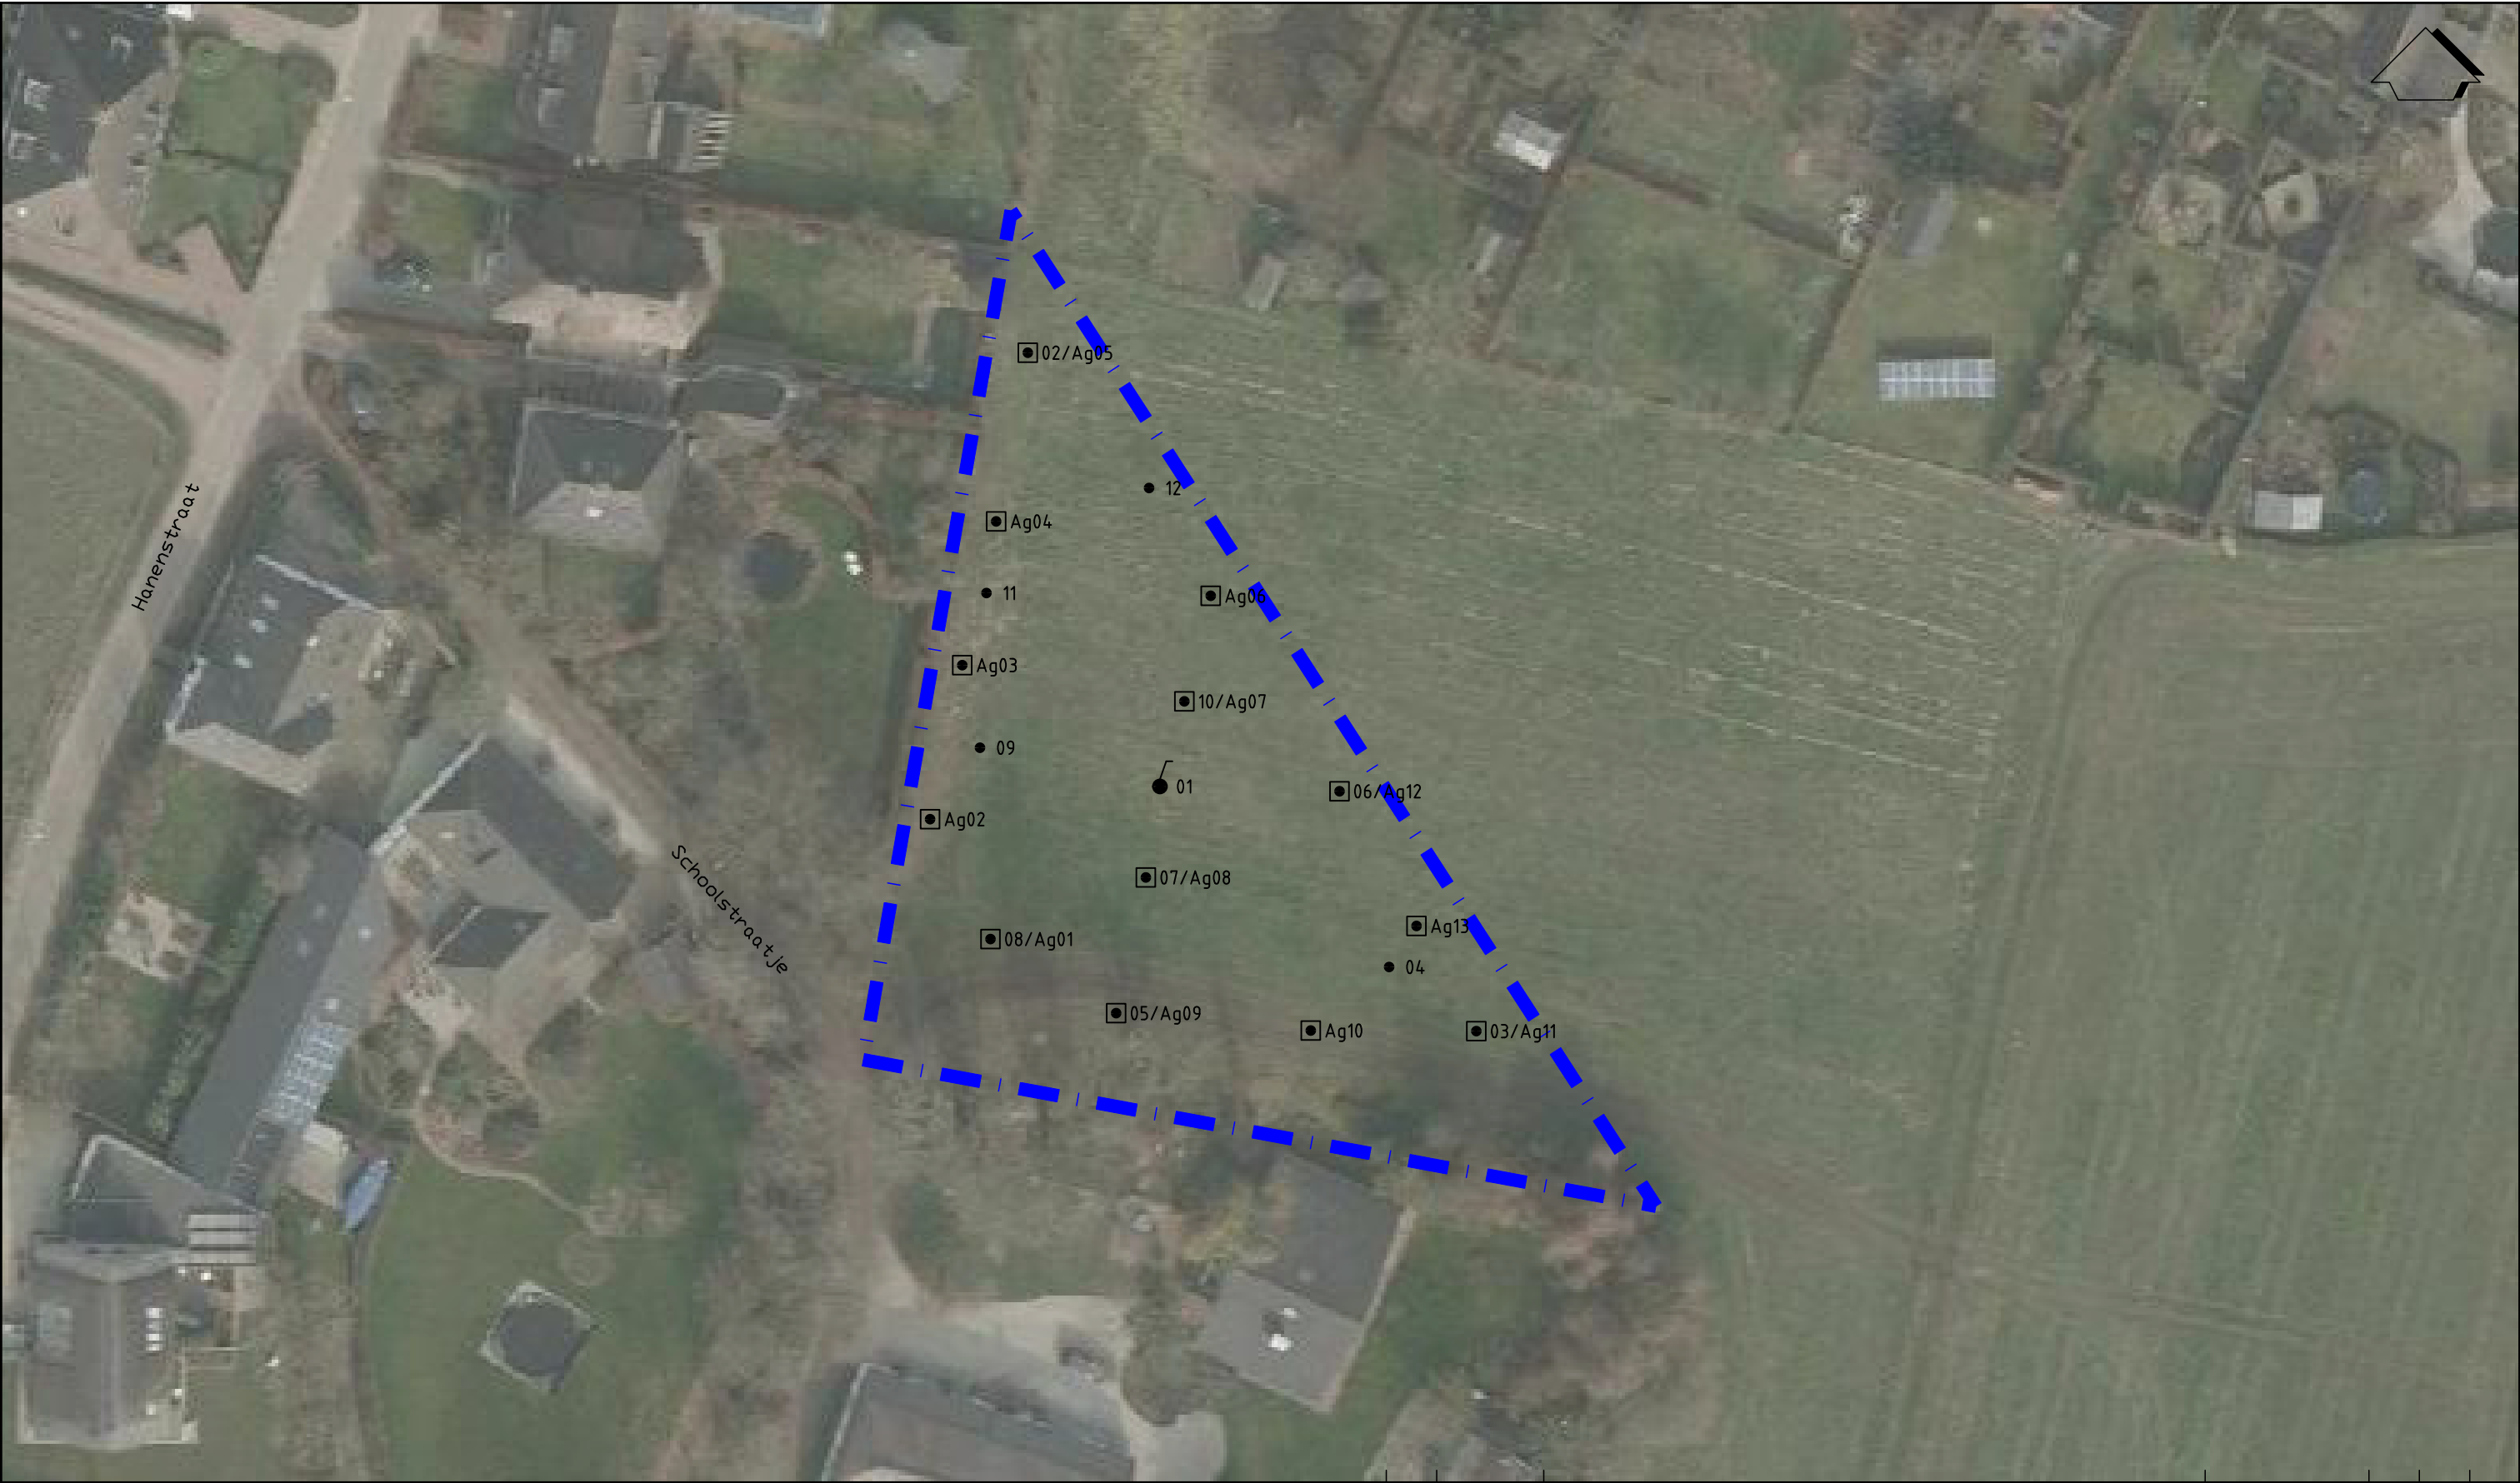
## Bijlage 2:    Situatietekening

De locaties van de boringen zijn weergegeven in bijlage 2. Tijdens het plaatsen van de boringen en de peilbuis deden zich geen belemmeringen of bijzonderheden voor.

Tijdens de grondwatermonsternamen zijn in het veld de zuurgraad (pH), de troebelheid en de elektrische geleidbaarheid (Ec) van het grondwater bepaald. De peilbuispecificaties en meetresultaten zijn weergegeven in de volgende tabel. De plaats van de peilbuis is weergegeven in bijlage 2.
