November 2020

Verkennd bodemonderzoek  
Burgemeester Moorenstraat (ong) te Haps

Opdrachtgever : Dhr. J. Reijs  
Contactpersoon : Zie opdrachtgever

Projectnummer : BMS.316020  
Rapportagedatum : 27-11-2020

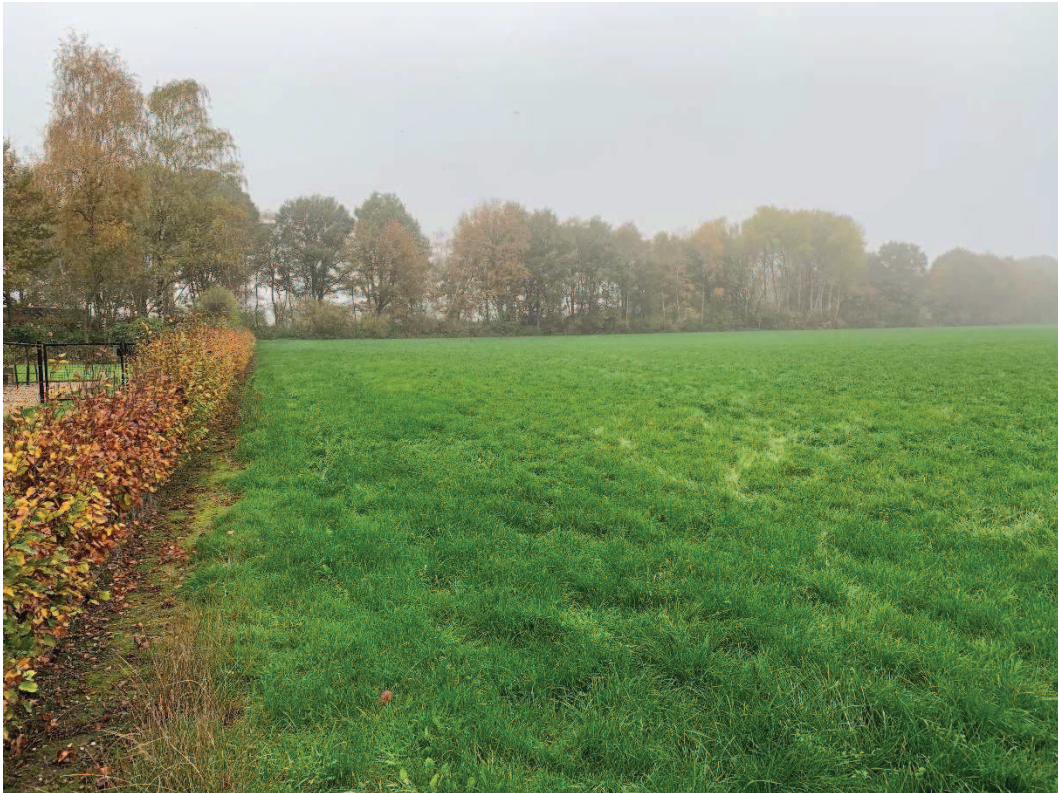
Foto 1

De onderzoekslocatie is geheel in gebruik als grasland. Er is geen sprake van bebouwing en/of verhardingen. Er zijn geen potentiële bronnen van bodemverontreiniging waargenomen.
