# Verkennd bodem- en asbestonderzoek Lokkantseweg 1 te Haps (gemeente Land van Cuijk)

Aeres Milieu Projectnummer : AM23538-2  
Status rapport : Definitief (versie 1)  
Datum : 15 april 2024

Opdrachtgever : Reland locatieontwikkeling  
Postbus 186  
5830 AD Boxmeer

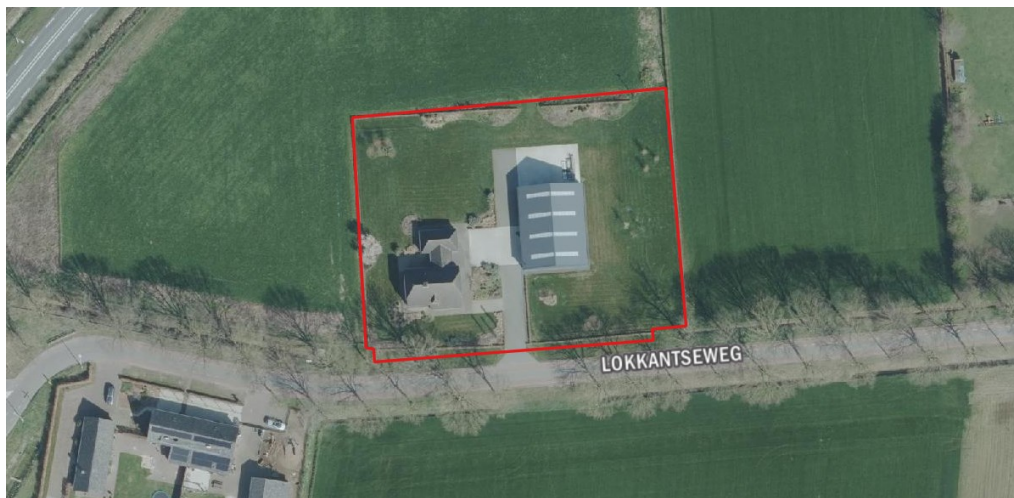
Afbeelding 2: Begrenzing onderzoekslocatie (bron luchtfoto: PDOK)

De onderzoekslocatie ligt aan de <adres onderzoekslocatie> Kadastraal is de locatie bekend als gemeente <kadastraal>. De coördinaten volgens het R.D. stelsel zijn X = <X-coördinaat> / Y = <Y-coördinaat>. Zie bijlage 1 voor een topografische kaart. Op onderstaande luchtfoto is de begrenzing van de onderzoekslocatie weergegeven.

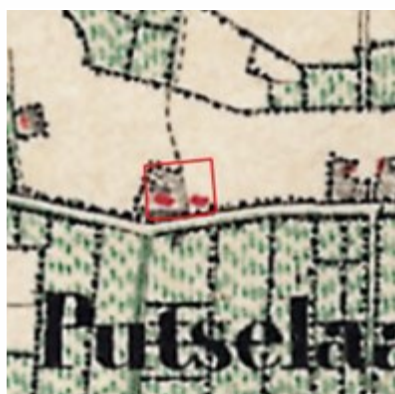
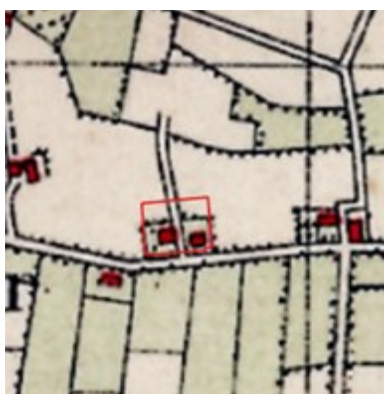
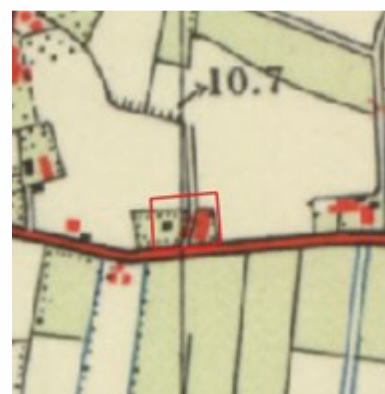
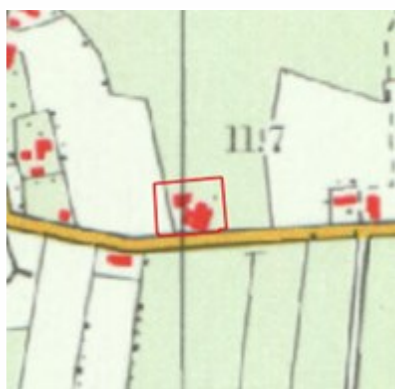
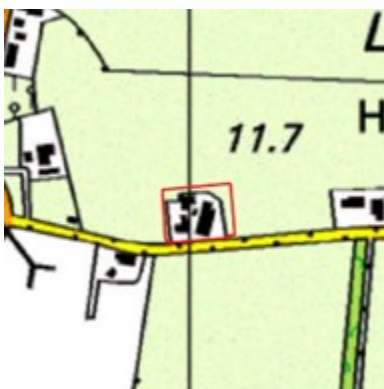
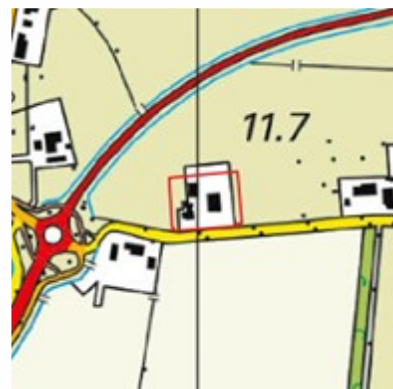
Afbeelding 2: Geraadpleegde historische kaarten en luchtfoto's (bron kaarten: topotijdreis.nl)

In het kader van het vooronderzoek is historisch kaartmateriaal bestudeerd. Uit kaartmateriaal van de geraadpleegde historische kaarten is af te leiden dat de onderzoekslocatie al in de 19<sup>e</sup> eeuw bebouwd is. Volgens de Basisregistratie Adressen en Gebouwen (BAG) dateert de huidige bebouwing uit 1988. De loods oostelijk op de locatie dateert uit 2018. In het verleden heeft er centraal over de locatie een pad gelegen. Dit pad is niet meer zichtbaar op de kaart uit 1978. De laatste verandering heeft plaats gevonden in 2018 waarbij de bestaande stal is gecomoveerd en de loods oostelijk op de locatie is gerealiseerd, zie ook onderstaande luchtfoto's.

In het kader van het vooronderzoek is historisch kaartmateriaal bestudeerd. Uit kaartmateriaal van de geraadpleegde historische kaarten is af te leiden dat de onderzoekslocatie al in de 19<sup>e</sup> eeuw bebouwd is. Volgens de Basisregistratie Adressen en Gebouwen (BAG) dateert de huidige bebouwing uit 1988. De loods oostelijk op de locatie dateert uit 2018. In het verleden heeft er centraal over de locatie een pad gelegen. Dit pad is niet meer zichtbaar op de kaart uit 1978. De laatste verandering heeft plaats gevonden in 2018 waarbij de bestaande stal is geamoveerd en de loods oostelijk op de locatie is gerealiseerd, zie ook onderstaande luchtfoto's.

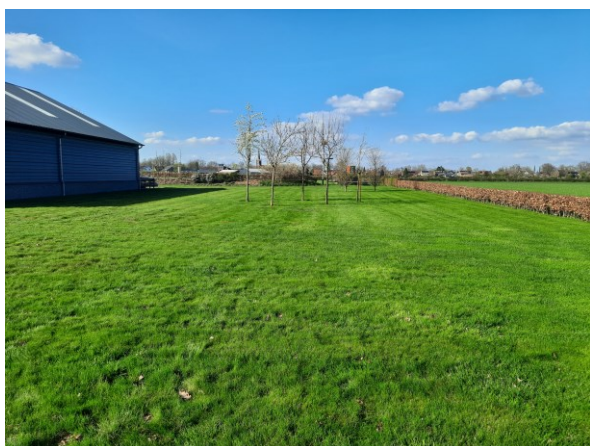
Foto 1

De locatie is gelegen ten noorden van de Lokkantseweg, met op het westelijk deel de woning en op het oostelijk deel een (nieuwe) loods. In deze loods staan onder meer voertuigen geparkeerd. De loods is voorzien van een vloestofdichte vloer (zie bijlage 2 en 3: foto 1, 2 en 3). Volgens de eigenaar heeft achter de woning, ten zuiden van de gesloopte stal een ondergrondse olietank gelegen. Tussen de woning en de loods ligt een beklinkerde oprit en betonplaten (foto 4, 10, 15). Het oostelijk en westelijk deel van het terrein is begroeid met gras (foto 5, 6, 7, 8 en 11, 12, 13). Achter de loods liggen betonplaten (foto 9). Voor de woning ligt een gazon (foto 14).

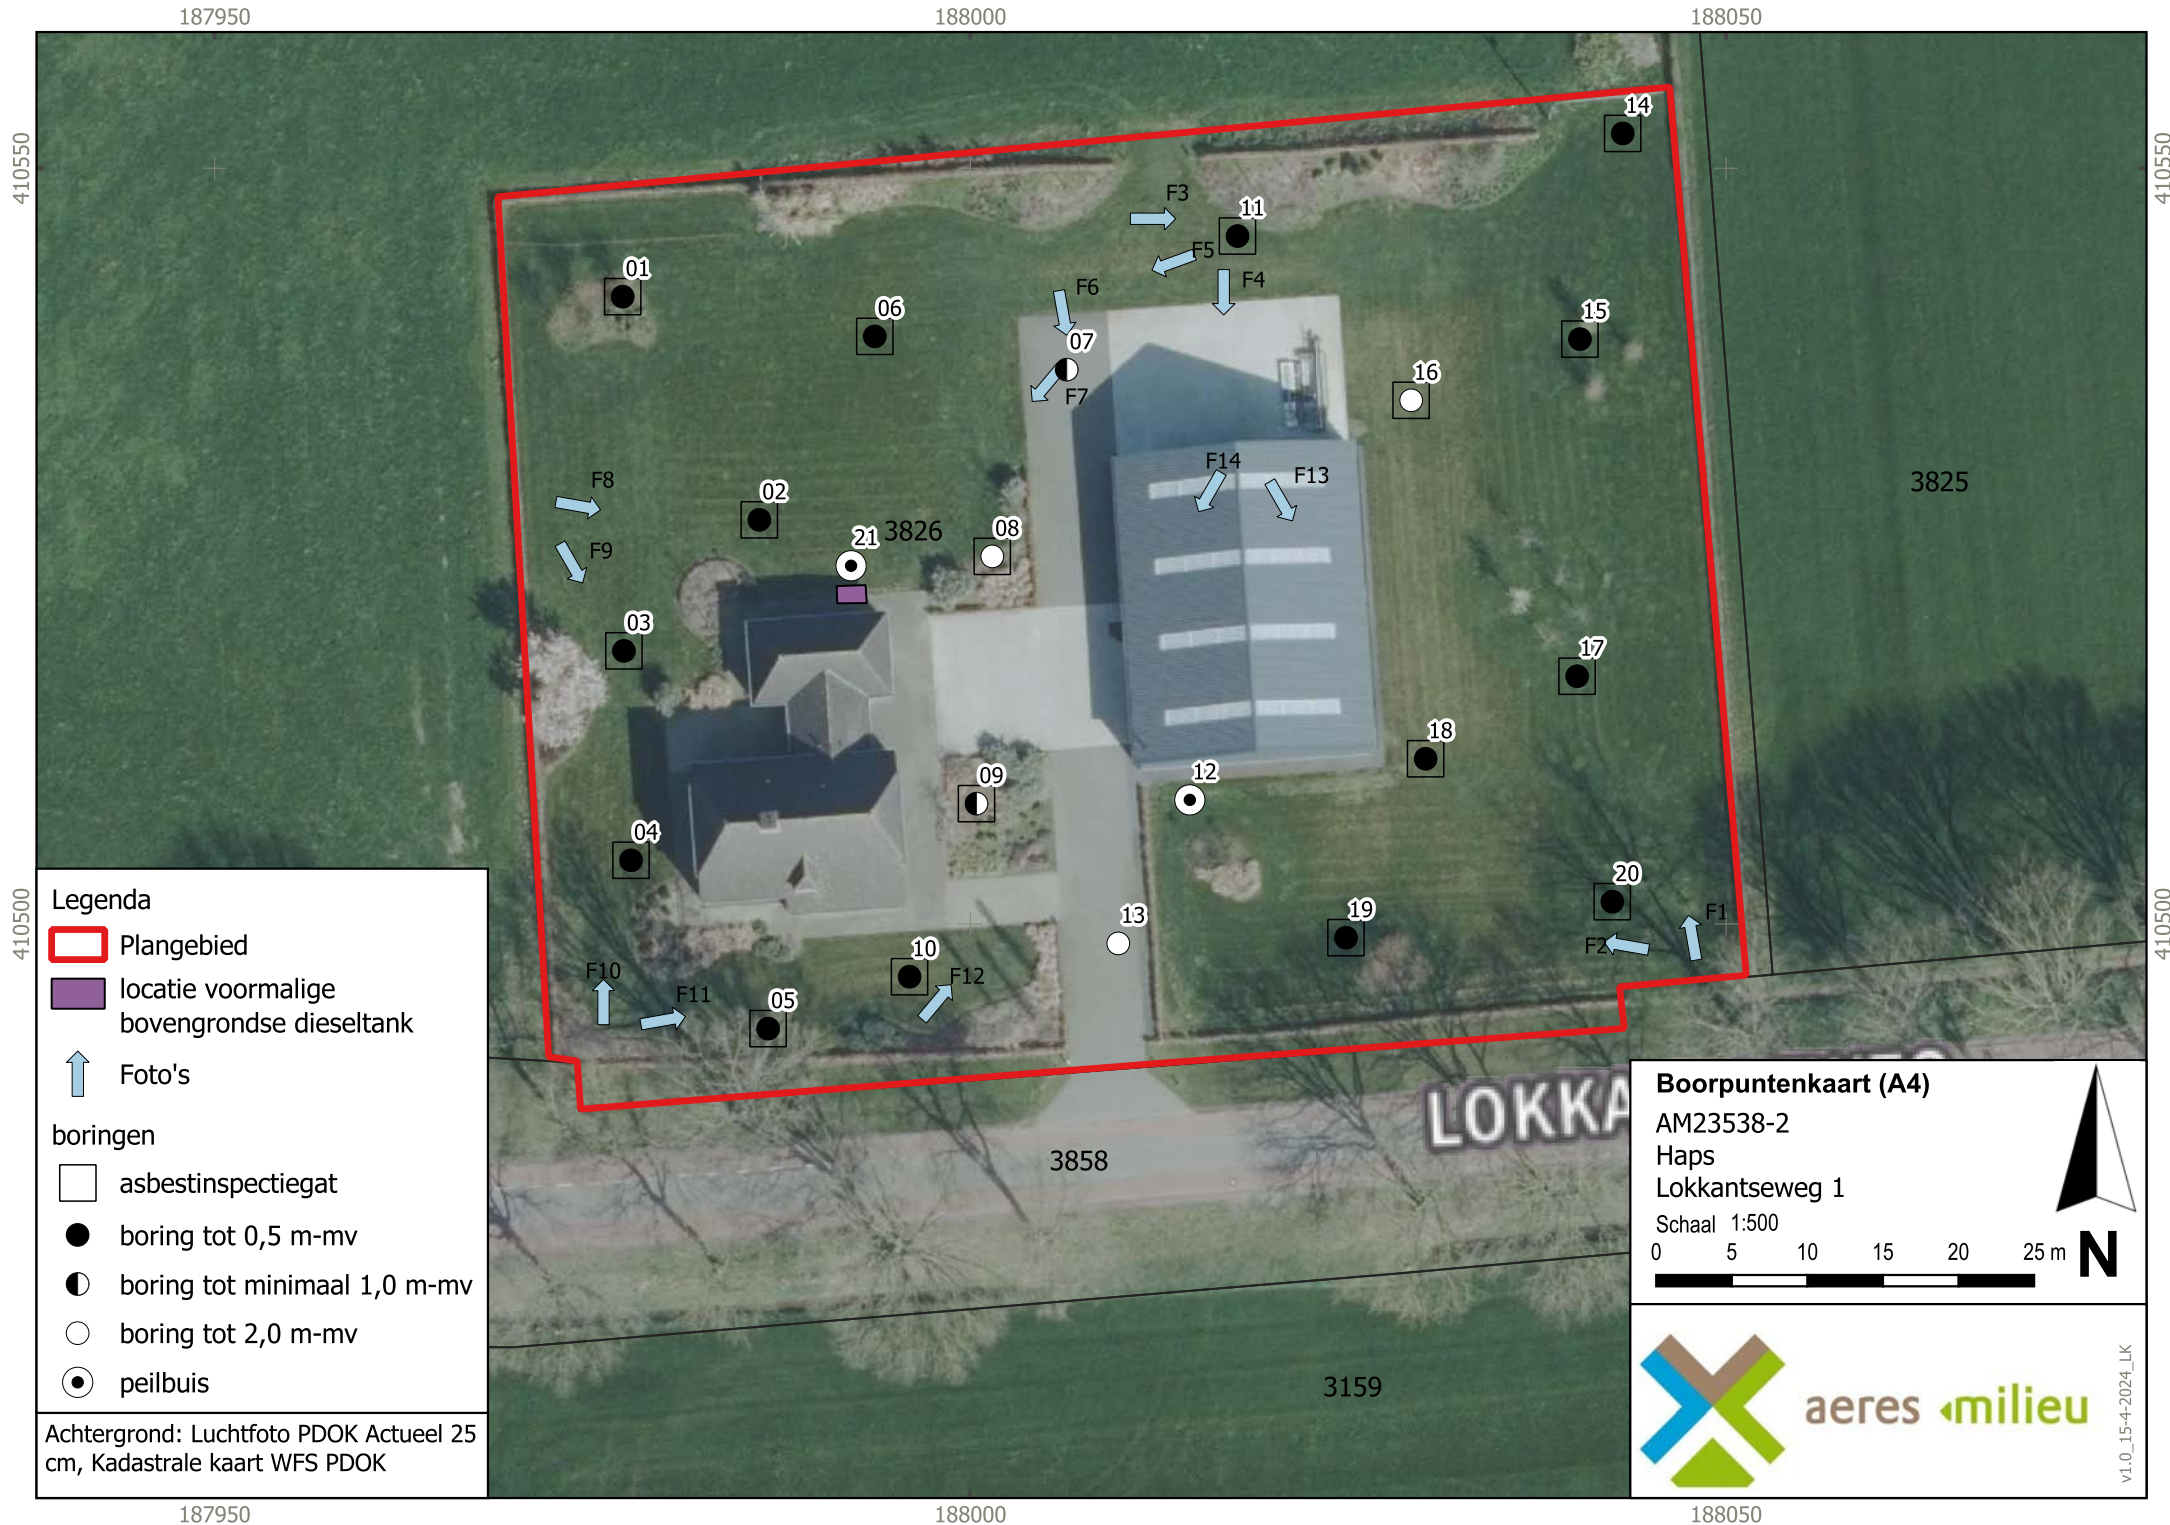
Situatietekening onderzoekslocatie met boorpunten en  
asbestinspectiegaten

Op 25 maart 2024 is een veldinspectie uitgevoerd. Hierbij is gelet op het terreingebruik en de aanwezigheid van ondergrondse tanks, stookplaatsen, (half)verhardingslagen, ophogingen, storthopen, dempingen, afgravingen en asbestverdacht materiaal op het terrein. Een fotoreportage van de onderzoekslocatie is opgenomen in bijlage 2. De fotostandplaatsen zijn opgenomen op een situatietekening in bijlage 3.
