## Sint Agatha Van den Boschweg 7

Bouwhistorische verkenning

BAAC Rapport B-19.0011

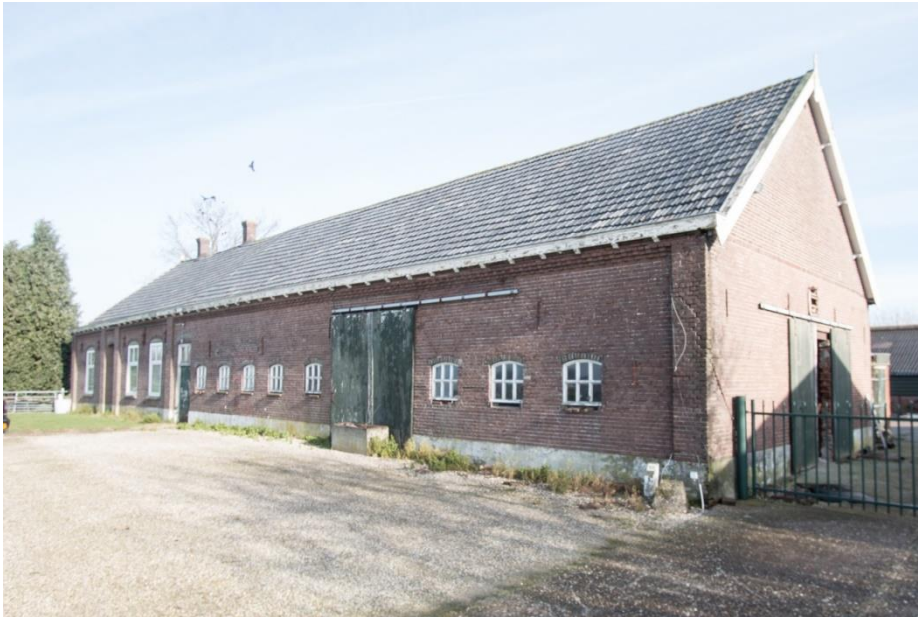
*Het gebouw op de dag van de veldverkenning. Van den Boschweg 7 is een typische Brabantse langgevelboerderij waarvan er ogenschijnlijk nog best veel bestaan. Toch is, zoals nog zal blijken, de zeldzaamheid van deze boerderij bijzonder hoog.*

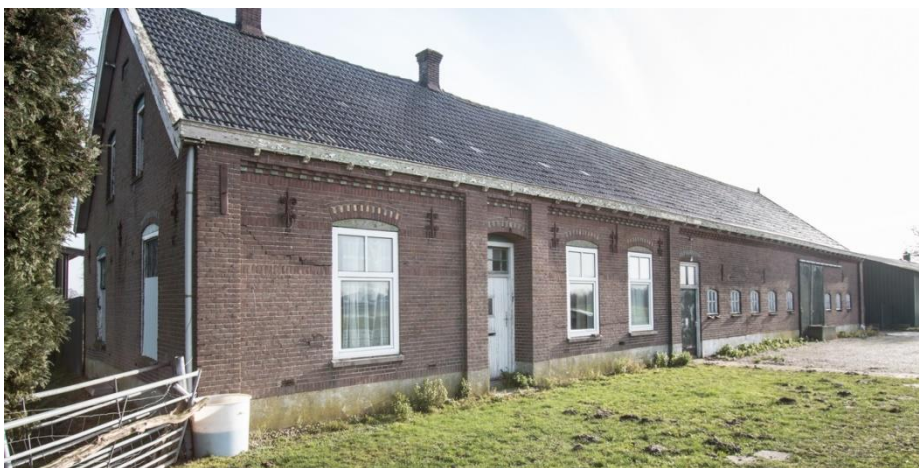
*De voorgevel van het pand. Geen van de vensters dateert nog uit de bouwtijd. Deurpartijen zijn deels oorspronkelijk.*

De lange voorgevel van het gebouw heeft een duidelijk onderscheid in woon- en stalgedeelte. Beide delen zijn samengebracht door middel van een gecementeerde smetplint en een oorspronkelijke bloklijst en bakgoot die op een voor de bouwtijd karakteristieke wijze voorzien is van geprofileerde gootklossen. Het woongedeelte is architectonisch verbijzonderd door lisenen te metselen op de hoeken en aan weerszijden van de iets verdiept geplaatste voordeur, iets dat we in de bouwtijd met enige regelmaat tegenkomen, maar ook in de (vroeg) negentiende-eeuw al een beproefde methode was om het geheel wat meer allure te geven. Verder onderscheid het woongedeelte zich door in baksteen uitgevoerde spekbanden. Daarbij valt op dat de onderste van de drie op de smetplint aansluit en niet op de natuurstenen onderdorpels (bouwtijd) van de

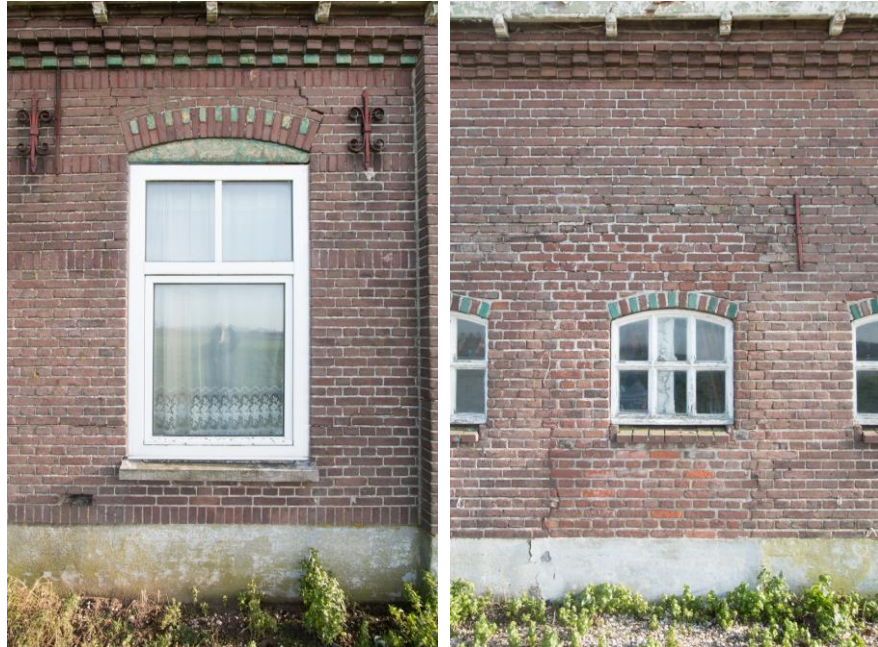
*De gevelarchitectuur van het woongedeelte (met vernieuwd venster) en het stalgedeelte, met een secundair stalraam in een dichtgezette deuropening.*

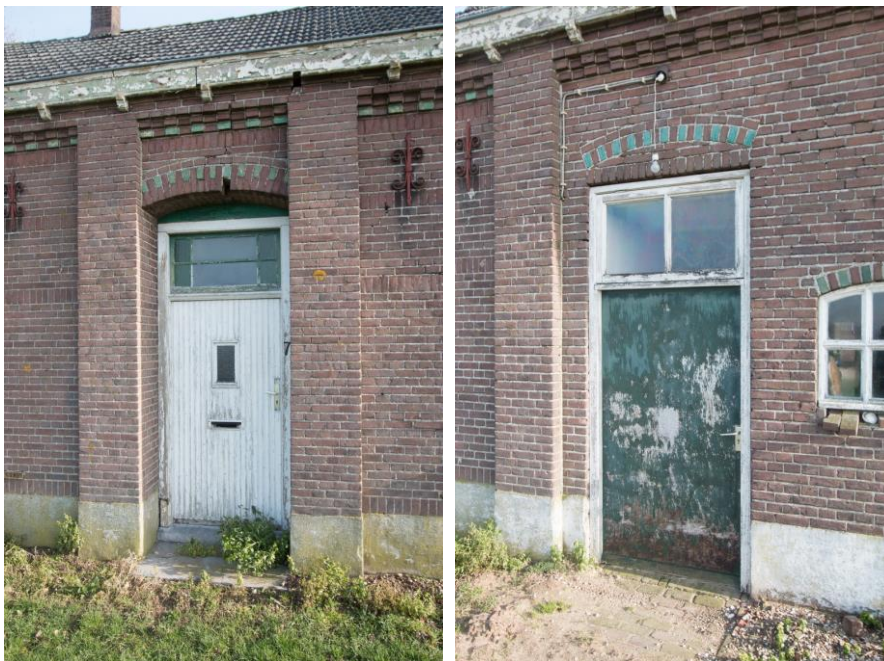
*Voordeur in hoge mate van authenticiteit, nieuwe staldeur in een oorspronkelijk kozijn gevat.*

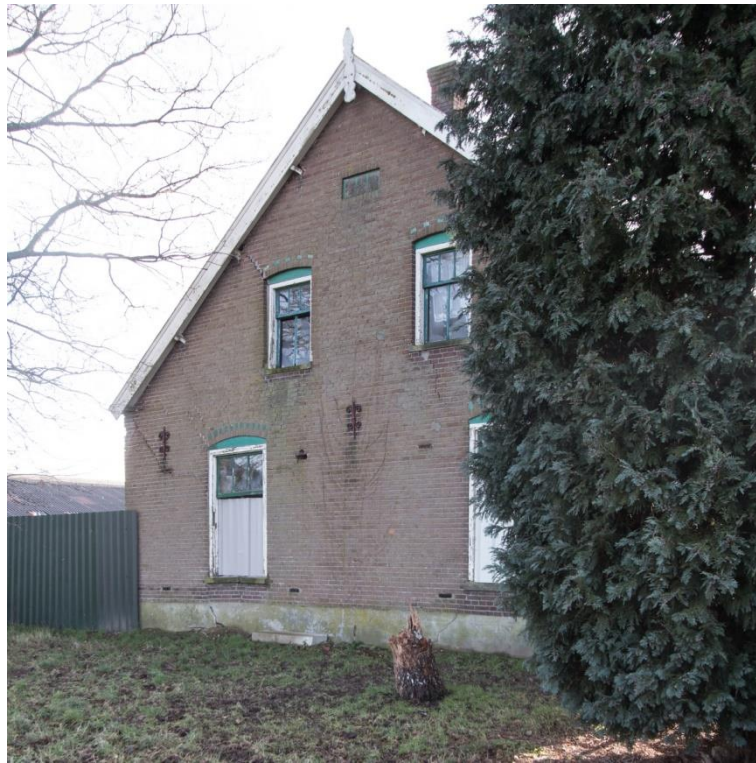
*De kopgevel van het woongedeelte verkeert nog in oorspronkelijke staat, met dien verstande dat op de begane grond vensters niet meer compleet zijn.*

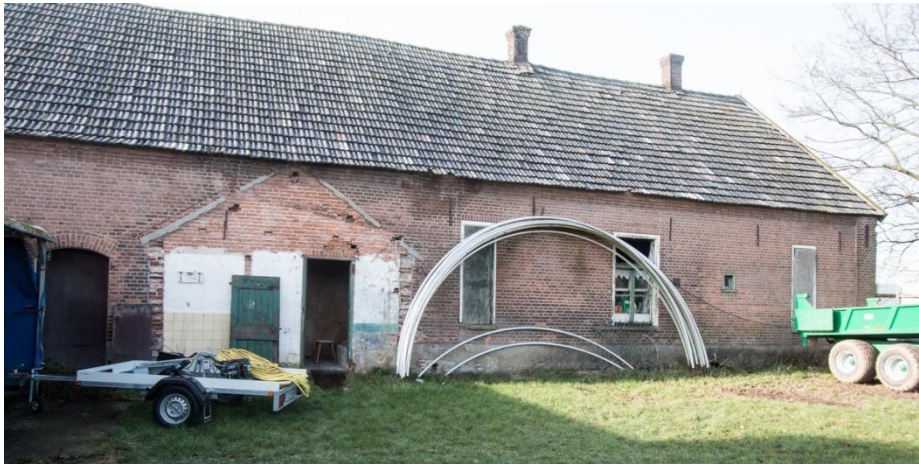
*De achtergevel met aftekening van waar eens een aanbouw met bakhuis stond.*

Een aanbouw tegen de achtergevel, net links van de overgang van het woon- naar bedrijfsgedeelte, is gesloopt. De daklijn tekent zich nog duidelijk af. Het lijkt er op dat de aanbouw oorspronkelijk was. De huidige eigenaren lieten weten dat in de aanbouw een bakoven aanwezig was en een pomp waarmee water voor het vee werd opgepompt. Bij het bakhuis zou ook nog een varkensschuur, een kippenhok en een mestvaalt hebben gestaan.

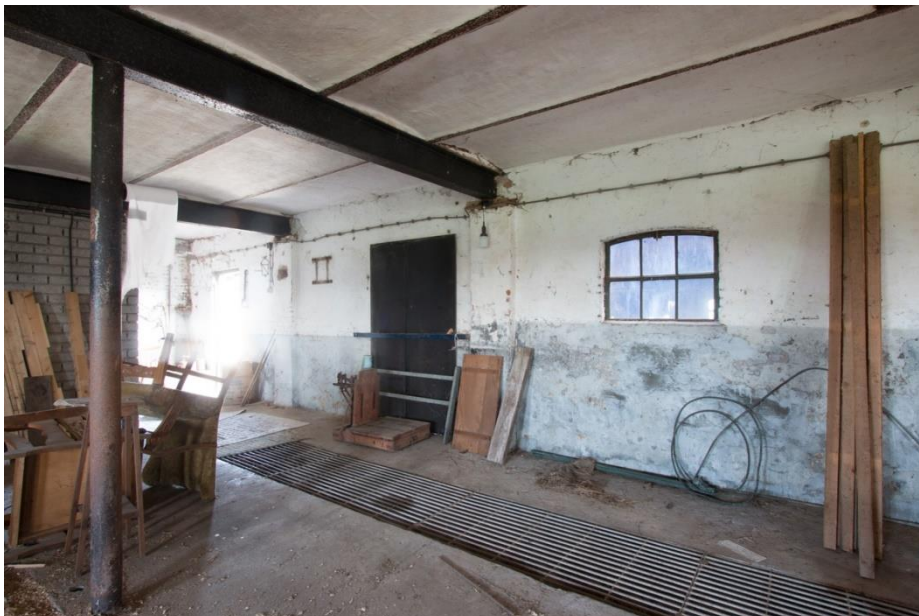
*De achtergevel van het stalgedeelte met vernieuwde staldeer en een nog uit de bouwtijd daterend ijzeren stalraam.*

bouwtijd aanwezig. De staldeur, die oorspronkelijk met gehengen in de gevel was afgehangen (de duimen resteren nog), is vernieuwd en naar het binnenvlak van de gevel verplaatst om het inferieure bouwmateriaal tegen regenwater bescherming te bieden. Interessant zijn de aanwezige stalvensters, welke uit de bouwtijd stammen. Het interessante zit 'm erin dat dit soort vensters oorspronkelijk ook de voorgevel gesierd heeft. Het liggende zesruits exemplaar zou ook zomaar nog kleurafwerking uit de jaren twintig kunnen hebben. Het staande exemplaar stamt vermoedelijk ook nog uit de bouwtijd. De afwijkende typologie kan niet goed worden verklaard anders dan dat er een functieonderscheid zal zijn geweest in de stal.

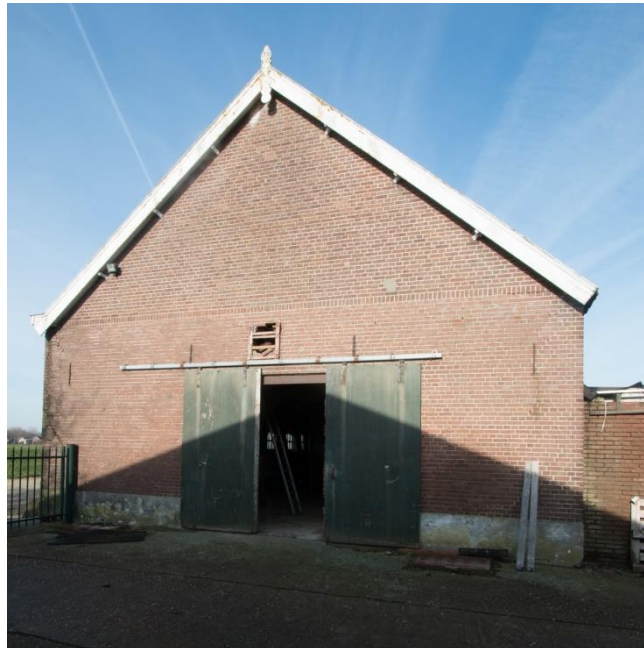
*De rechter zijgevel met vermoedelijk een toegevoegde deuropening.*

In deze zijgevel is een deuropening onder een stalen latei gerealiseerd. Hoogst waarschijnlijk is de opening een toevoeging uit de tijd dat de huidige stalinrichting tot stand kwam (jaren zeventig). De schuifdeuren zijn mogelijk nadien nog een keer vervangen.

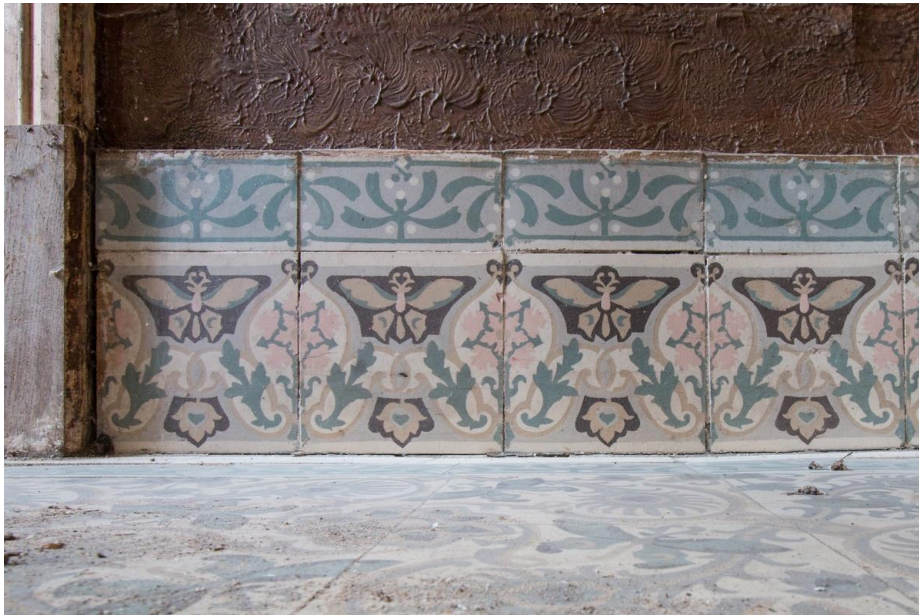
*Tegelplint en cementwerk van de lambrisering in de gang.*

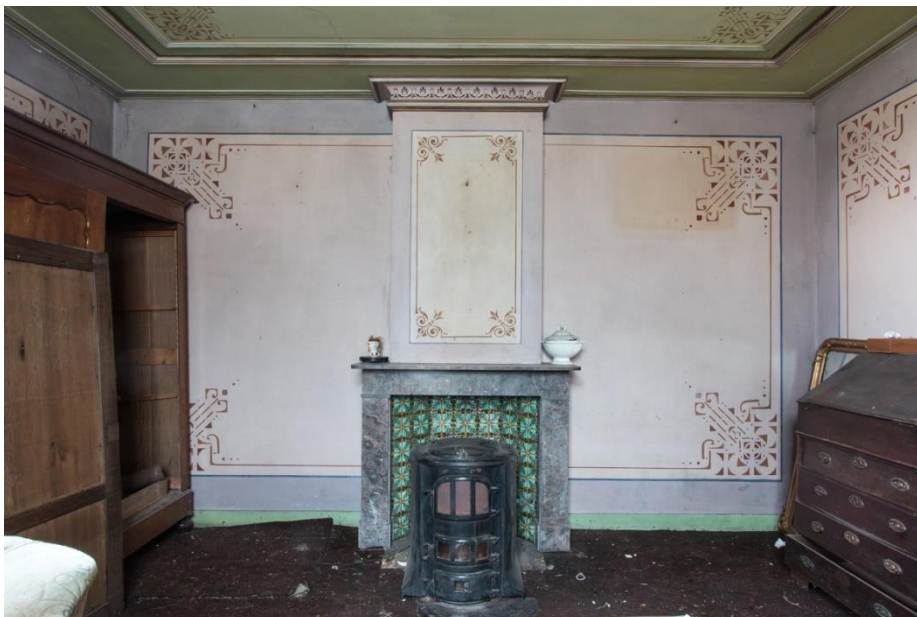
*Eén van de vier beschilderde wanden van de mooikamer. Hier de wand met de oorspronkelijke kachelschouw.*

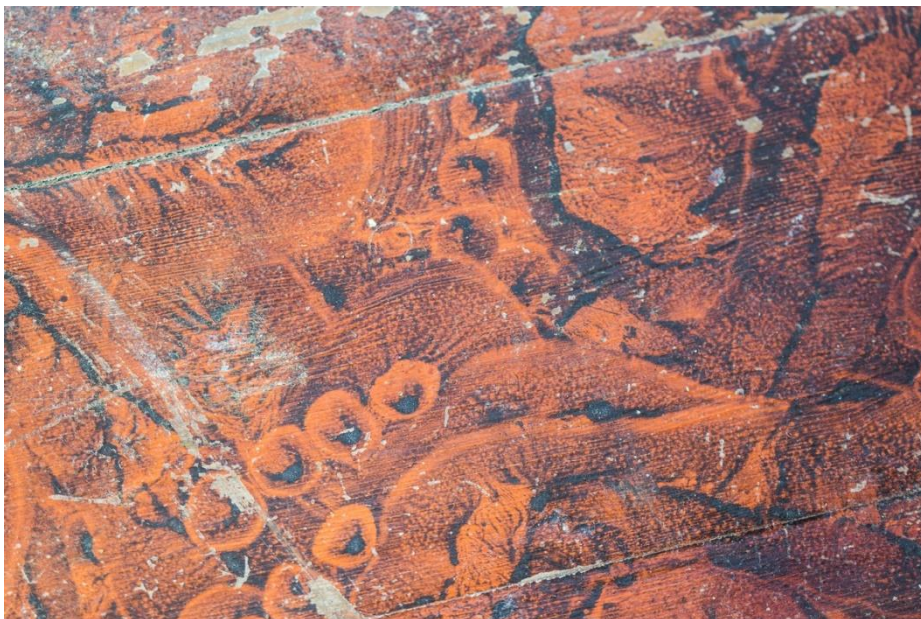
Bijzonder is ook de vondst van olieschildering op de houten vloer van de kamer. Het gaat om een opvallend laat voorbeeld van dit type vloerafwerking en het vertegenwoordigt mede daarom een zeer hoge zeldzaamheidswaarde.

*Inmiddels zeer zeldzame geoliede vloer in de mooikamer.*

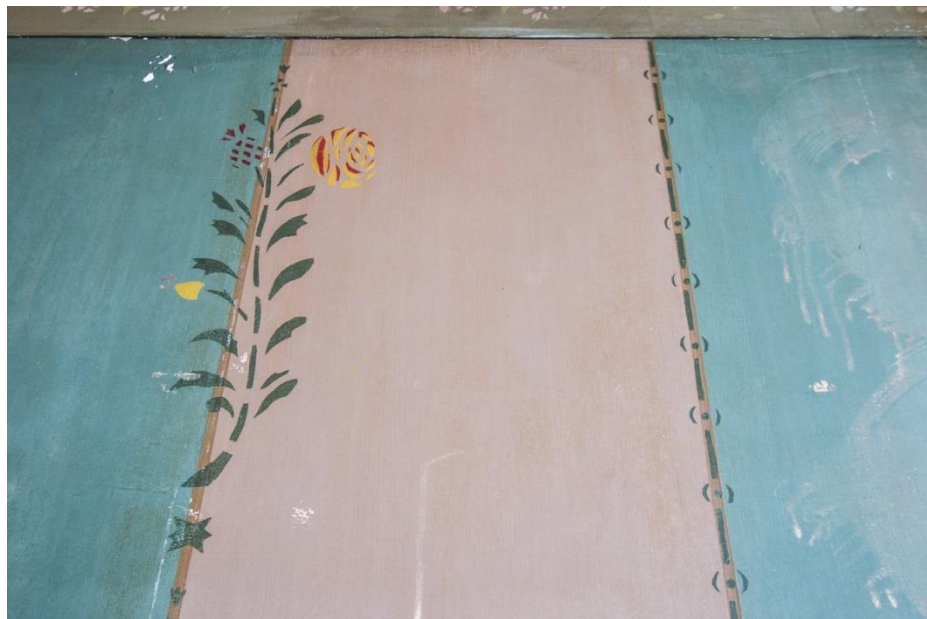
*Eén van de weinige plekken waar de muurschildering nog in volle glorie te zien is.*

De kamer heeft aan vier zijden muurschilderingen. De lambrisering is zwaar gehavend, zozeer dat gezocht moet worden naar een plek waar de lambrisering nog enigszins herkenbaar is. Daar blijkt het te gaan om een houtimitatie. De imitatie van planknaden is nog enigszins te onderscheiden. Boven deze lambrisering is op een aantal wanden nog een substantieel deel van de wandschildering aanwezig. De basis wordt gevormd door alternerend groene en roodbruine verticale banen. De overgangen zijn met linten geaccentueerd. Om en om is hieromheen een geschilderde bloemenrank of een (o) motief aangebracht. De baan aansluitend op het plafond heeft een repeterend rankenmotief dat met gestileerde bloem- en knopmotieven is verlevendigd. Kleuren die we op de wand

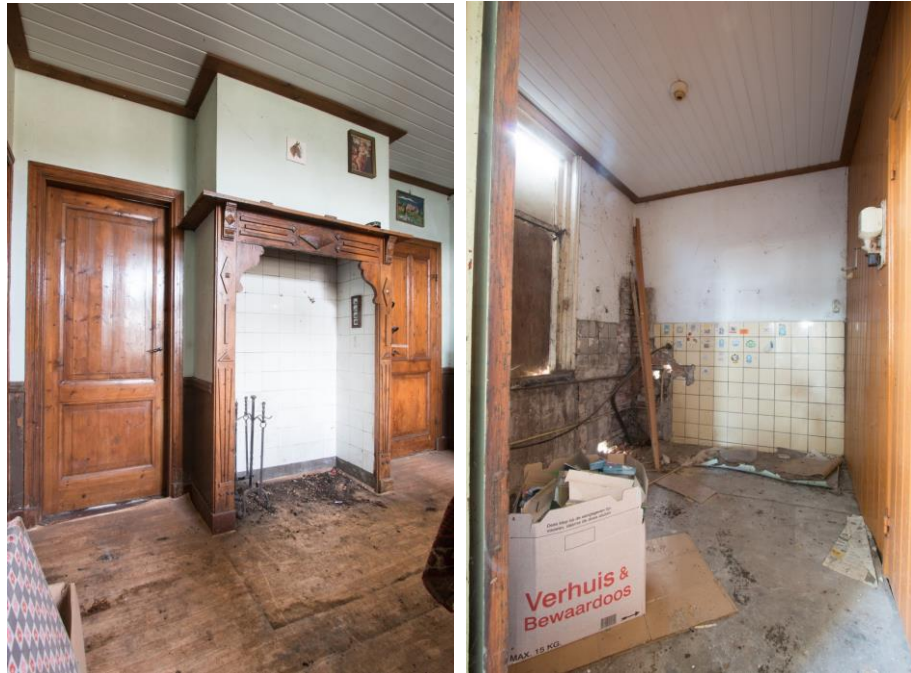
*De keuken met oorspronkelijke kookplaats geflankeerd door deuren uit de bouwtijd. Rechts de voormalige bijkeuken.*

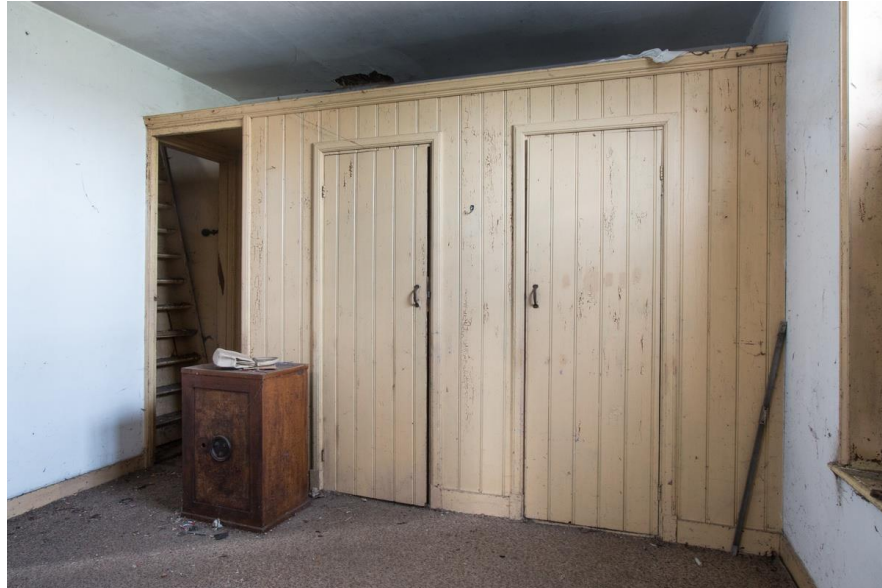
*De wand in de (slaap)kamer met kastruimte en de opgang naar de naar huidige maatstaven uitzonderlijke steile trap.*

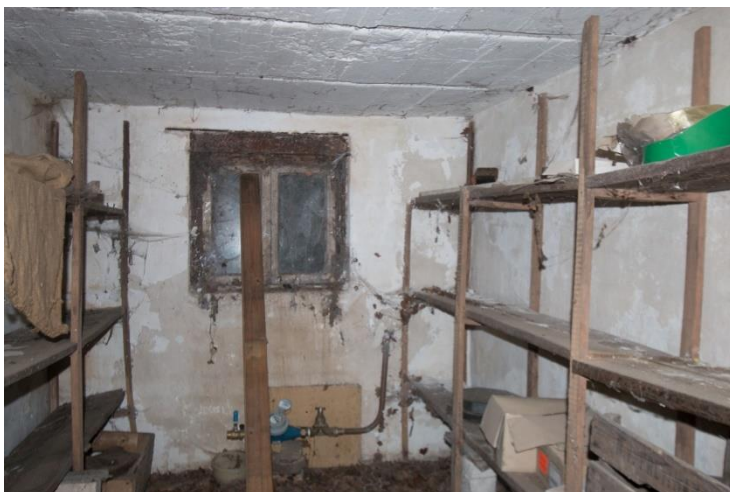
De kelder is een kleine ruimte met langs de lange wanden houten rekken. Er is sprake van een eenvoudige klinkervloer, gewitte wanden en een vlak kelderdek dat is gevormd met stalen liggers en beton daartussen. De genoemde combinatie treffen we niet veel aan en kan worden aangemerkt als een overgangsfase tussen constructies van stalen liggers en gemetselde troggewelfjes naar volledig gewapend betonnen dekken. Die transitie vond in korte tijd plaats zo tussen 1920 en 1930 en het kelderdek is daarmee in hoge mate karakteristiek voor de bouwtijd van de voormalige boerderij.

*De kelderruimte met een niet veel voorkomend kelderdek.*

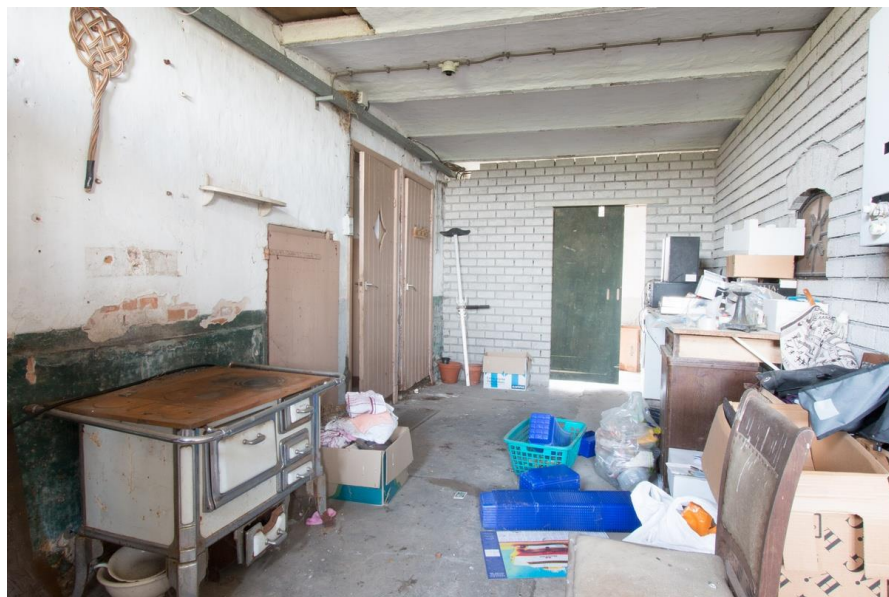
*De voormalige voorstal met links de deur van de (hooi)koker, gevolgd door de gangdeur en de deur naar de zoldertrap. Dit zijn oorspronkelijke elementen. Het fornuis heeft waarschijnlijk in de keuken gestaan.*

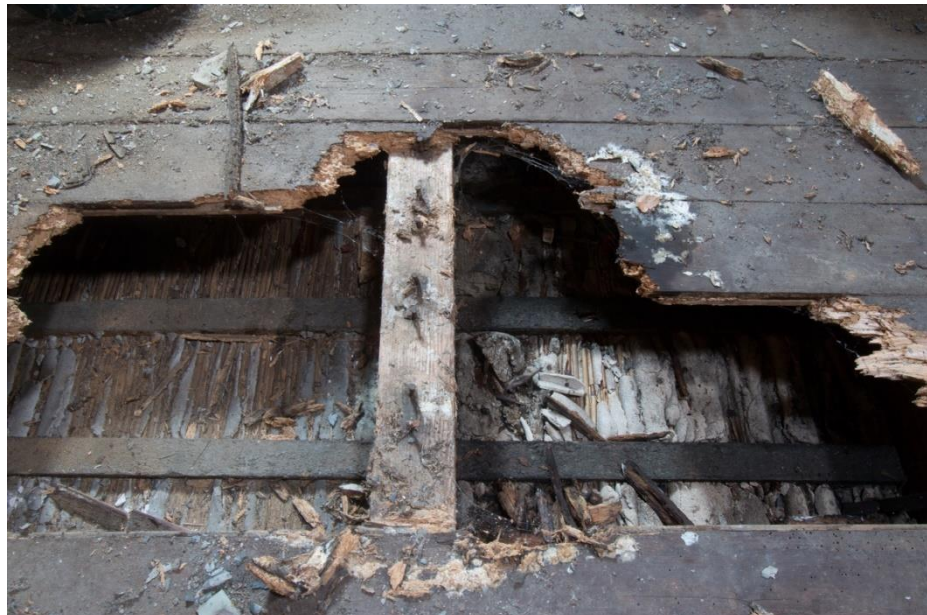
*De houten balklaag boven de keuken, tevens zicht boven op het stucplafond dat in de keuken aan het zicht onttrokken is.*

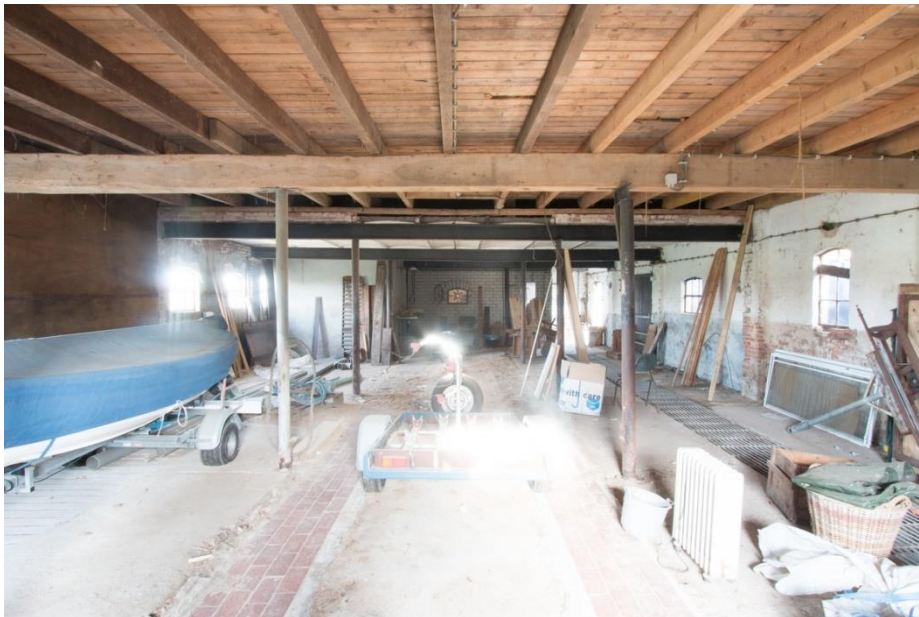
*De houten vloerconstructie in het achterste deel van de stal. Stalen kolommen lijken latere toevoegingen omdat we ter plaatse in de balken pengaten zien.*

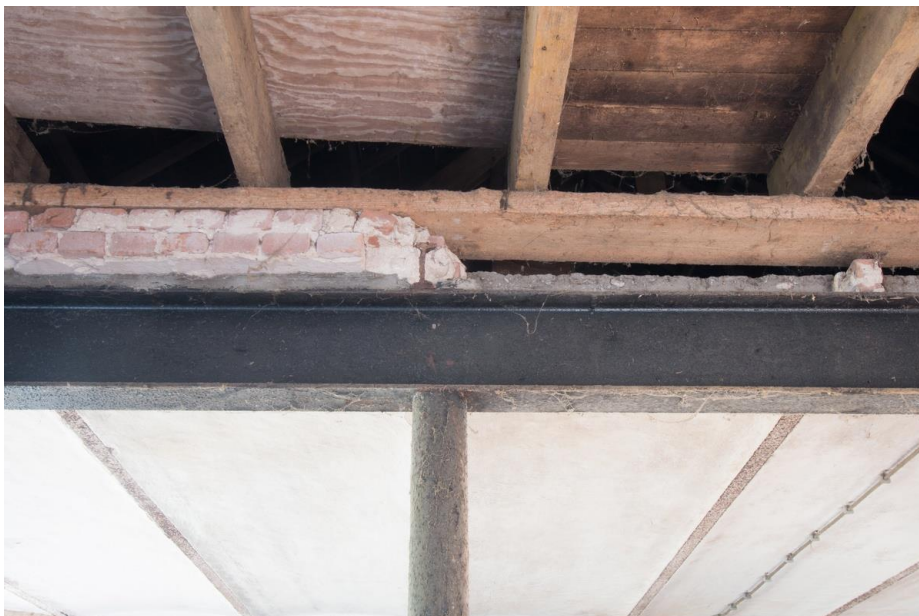
*De overgang van de vloerconstructie in de stal. De stalen balk moet in plaats zijn gekomen van een gesloopte dwarsmuur. Beide vloerconstructies dateren vermoedelijk uit de bouwtijd.*

Het heeft er alle schijn van dat er oorspronkelijk in de stal sprake is geweest van een fysieke tweedeling, in de vorm van een dwarsmuur. Op de overgang van beide constructievormen menen we een secundaire stalen blak te zien, alsmede afgehakte bakstenen daar waar wij vermoeden dat oorspronkelijk sprake is geweest van een scheidsmuur. Daarmee valt overigens ook meteen het verschil in venstertypologie in de achtergevel op zijn plaats. De verdwenen muur sluit aan tussen de beide venstertypen.

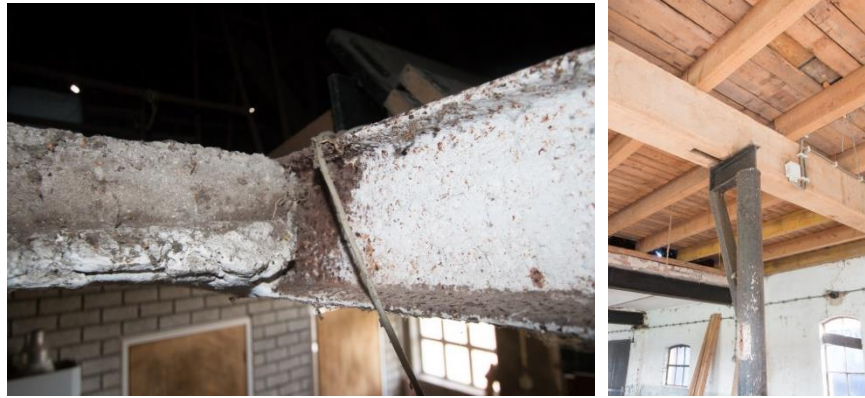
*De aansluiting van het beton op de stalen vloerliggers. Rechts één van de genoemde pengaten.*

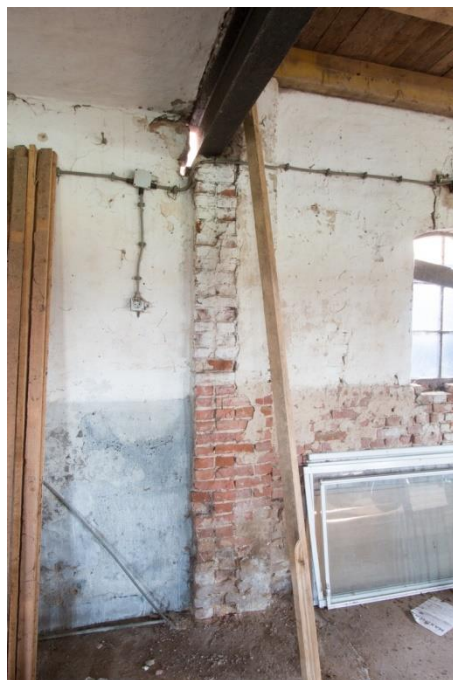
*Nogmaals de overgang van de zoldervloerconstructies, met zicht op afgehaakt metselwerk, een ingewerkte stalen balk en rechts een stalen venster in de achtergevel.*

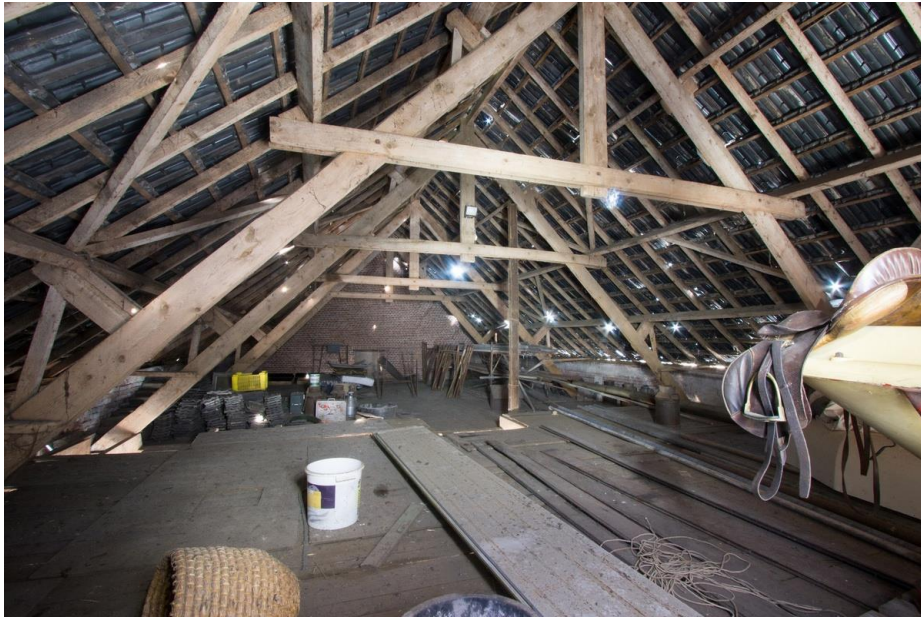
*De kapconstructie boven het bedrijfsgedeelte.*

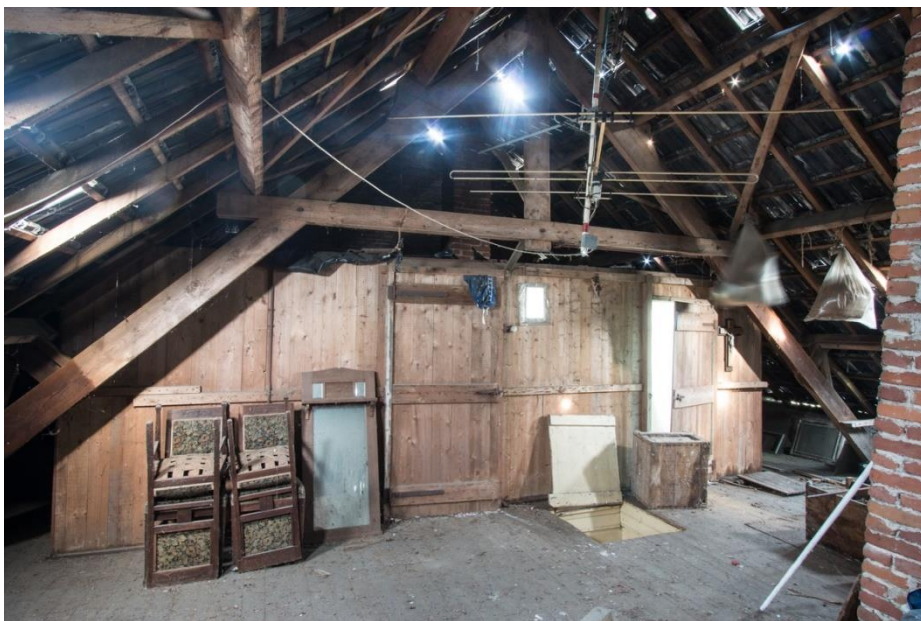
*De kapconstructie boven het woongedeelte, met zicht op de wand van de slaapkamers.*
