2218-NEN.01

## VERKENNEND BODEMONDERZOEK

(NEN5740, incl. NEN5725)

Stationsstraat 25-27 te Mill

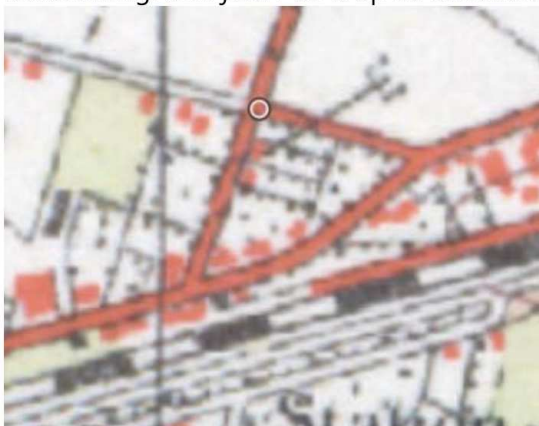
Topografische kaart uit 1940 (bron: Kadaster)

Tot medio jaren '30 was de onderzoekslocatie in gebruik als onbebouwd terrein, met een agrarische bestemming. Eind jaren '30 is op de onderzoeklocatie een woning opgericht.

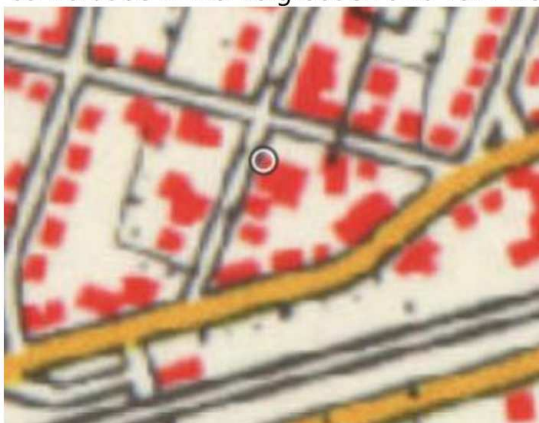
Topografische kaart uit 1979 (bron: Kadaster)

Begin jaren '60 wordt achter de woning een bedrijfsruimte opgericht, voor een kruidenier. Eind jaren '60 wordt de winkel vergroot en eind 1971 wordt in het bedrijfspand een supermarkt gerealiseerd.

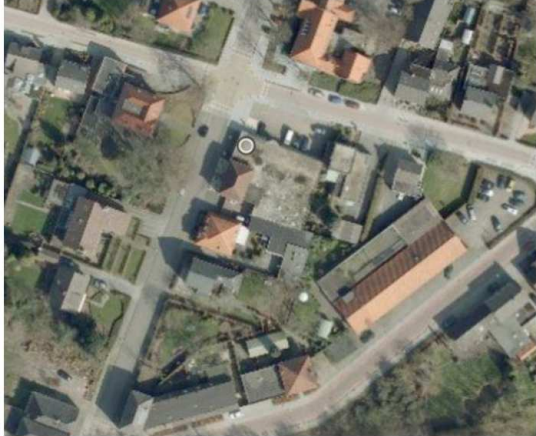
Luchtfoto uit 2009

In 1975 is de winkel verbouwd naar zijn huidige omvang en is tot 2000 gebruikt als supermarkt. Van 2001 tot 2016 is een kledingwinkel in het bedrijfspand actief geweest.

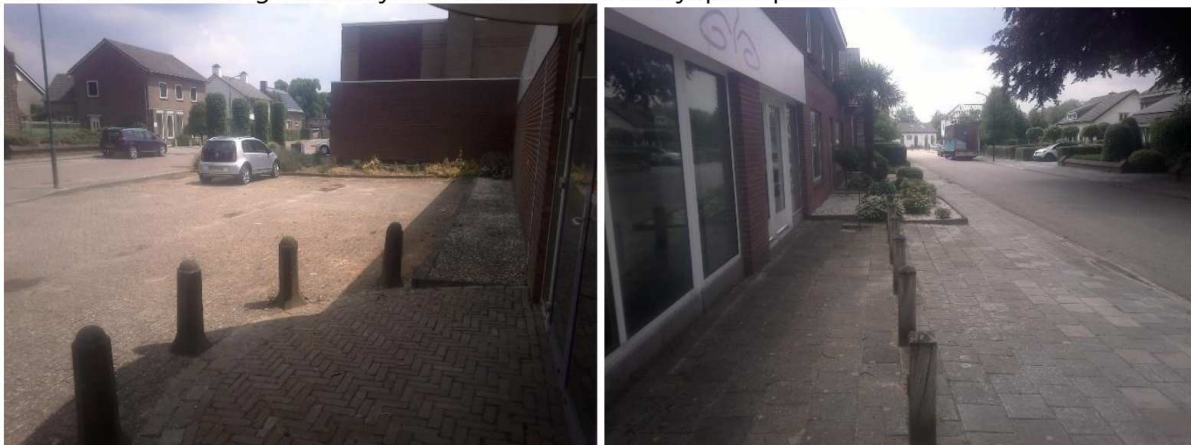
Op de onderzoekslocatie is een bedrijfspand met bedrijfswoning aanwezig. De bedrijfswoning bevindt zich zuidwestelijk op het perceel. Het noordelijk deel van het perceel is in gebruik als parkeerplaats. Sinds 2016 vinden er geen bedrijfsactiviteiten in het bedrijfspand plaats.

Foto's : onderzoekslocatie

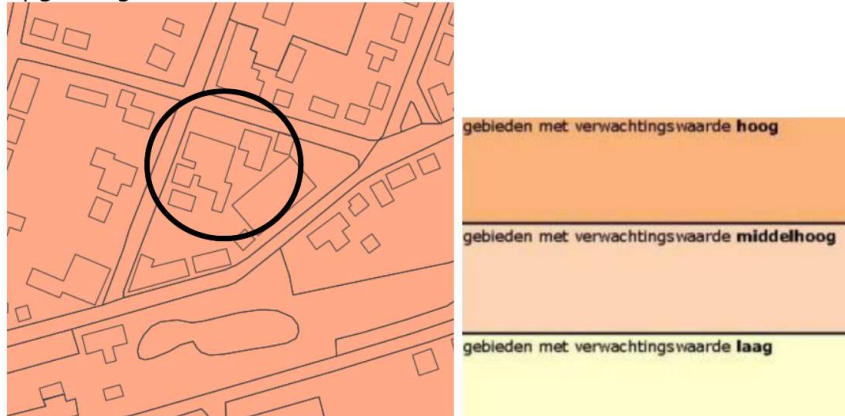
(bron: gemeente Mill)

Bij de gemeente Land van Cuijk zijn gegevens over niet gesprongen munitie en archeologische verwachtingswaarden (zie onderstaande afbeelding) van op en rondom de onderzoekslocatie opgevraagd.

Naar aanleiding van de gevonden informatie zijn de verwachtingswaarden van de onderstaande parameters opgesteld:

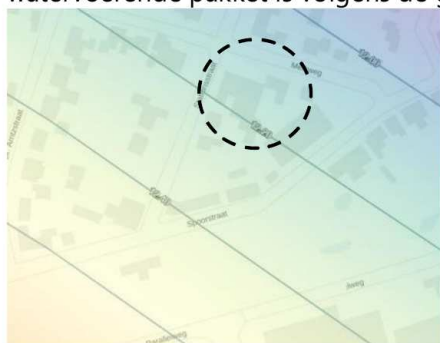
(bron: grondwatertools)

De gegevens met betrekking tot de geohydrologische situatie zijn ontleend aan de grondwaterkaart van Nederland, Dienst Grondwaterverkenning TNO. De regionale grondwaterstroming in het eerste watervoerende pakket is volgens de grondwaterkaart (TNO/DGV) overwegend zuidwestelijk gericht.

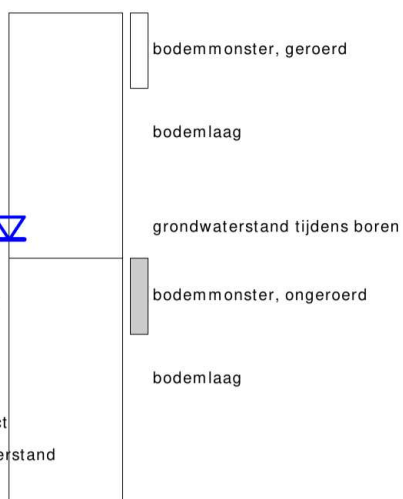
## BORING

links= cm-maaiveld

rechts= cm + NAP
