Historisch onderzoek (versie 2)  
Stevenshof (fase II) te Stevensbeek

Opdrachtgever : 5.1.2e  
Contactpersoon : 5.1.2e  
Projectnummer : KST.23322  
Rapportagedatum : 25-01-2023

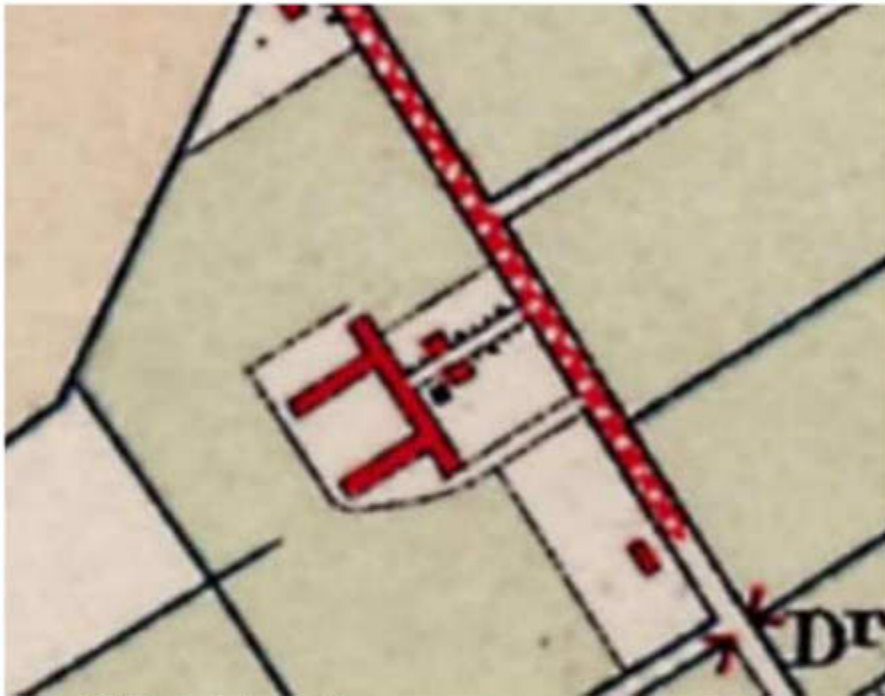
Figuur 3.1: Historische kaart 1920

Op de locatie is in 1910 ontginningsboerderij Lactaria gebouwd. Een modelboerderij-melkerij ten tijde van de grootschalige ontginningsoperatie van De Peel. Heidegronden en 'woeste' broek- en veengronden werden in cultuur gebracht. Hieronder is een historische kaart van 1920 bijgevoegd waarop het complex duidelijk zichtbaar is.

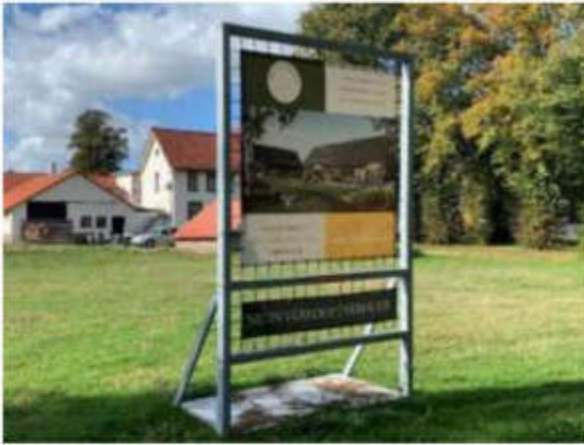
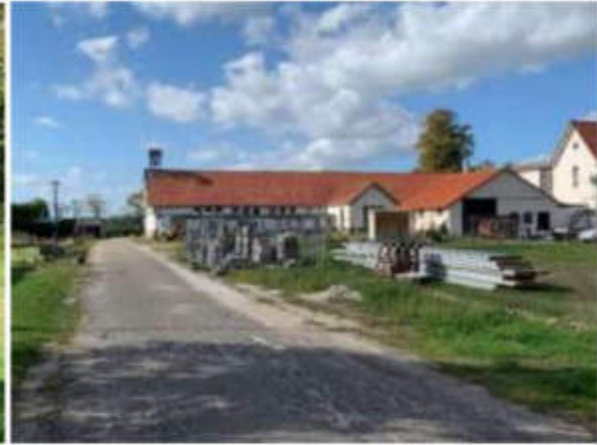
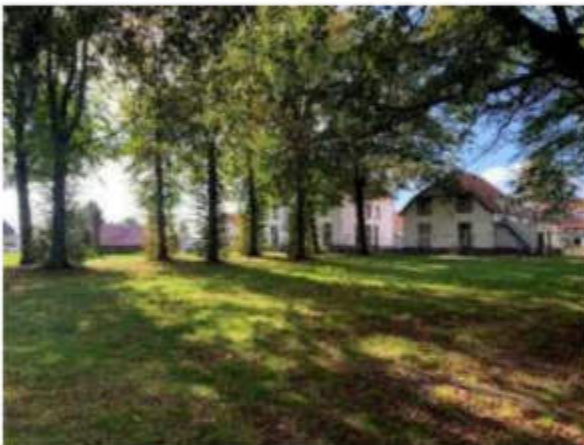
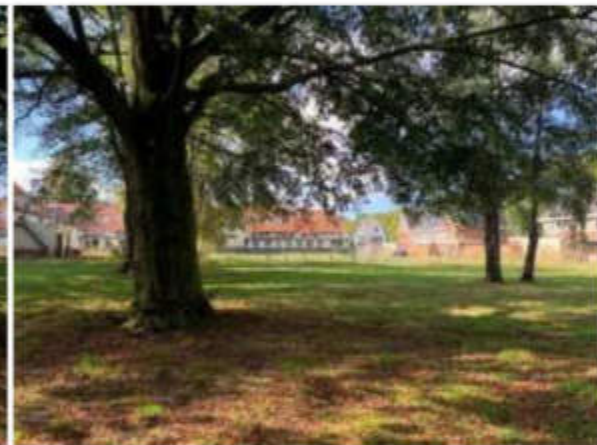
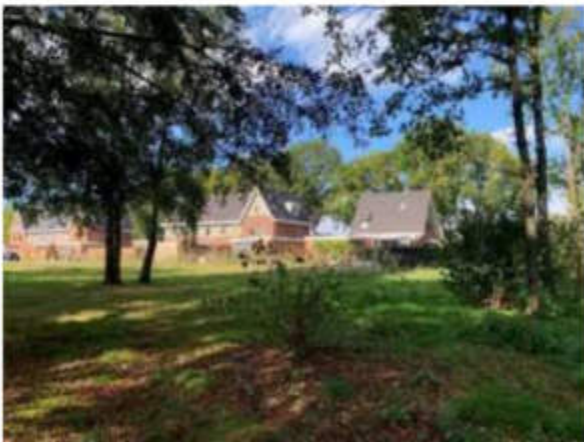
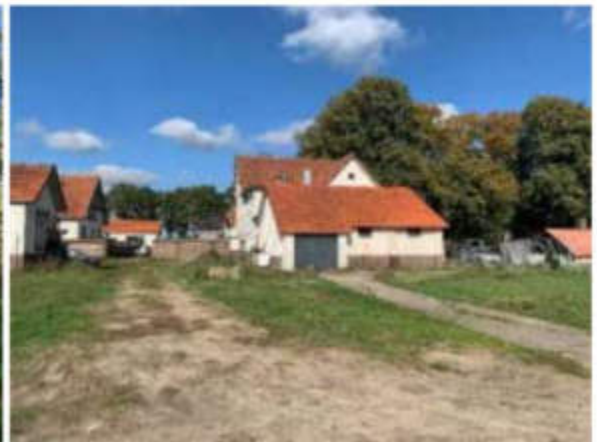
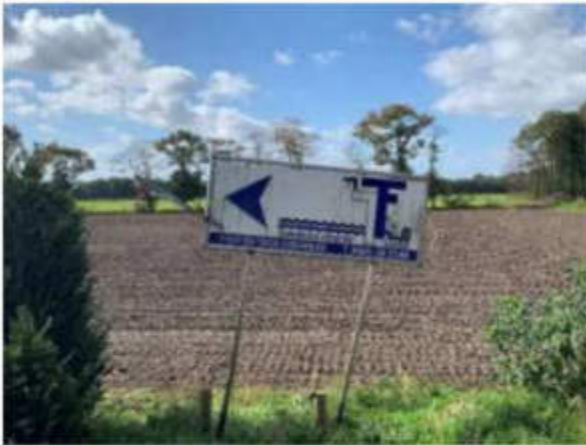
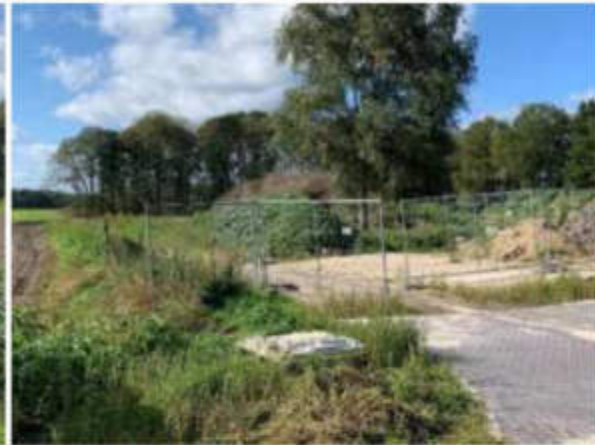
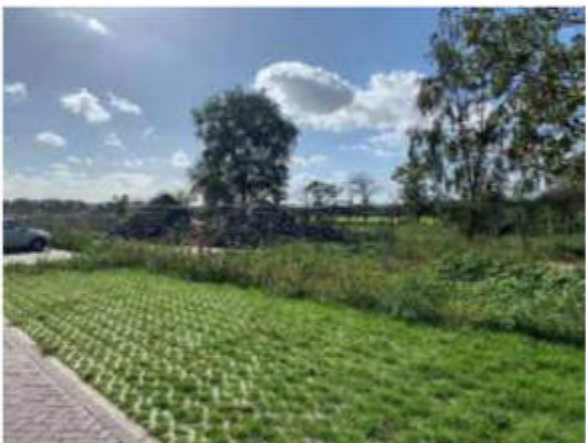
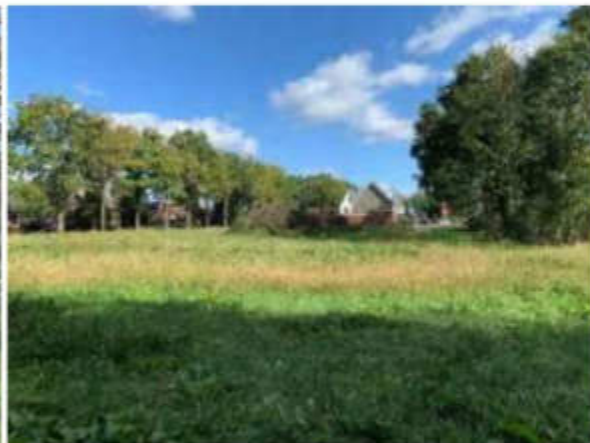
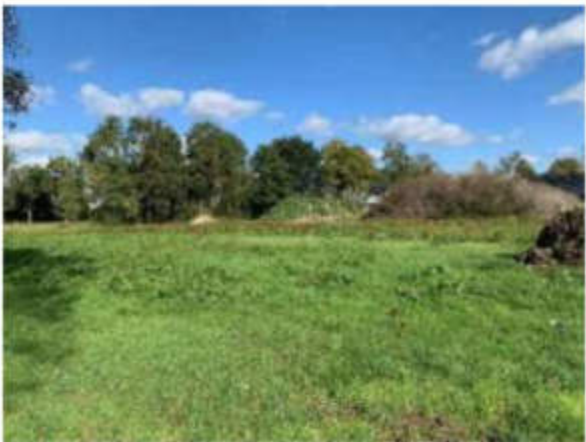
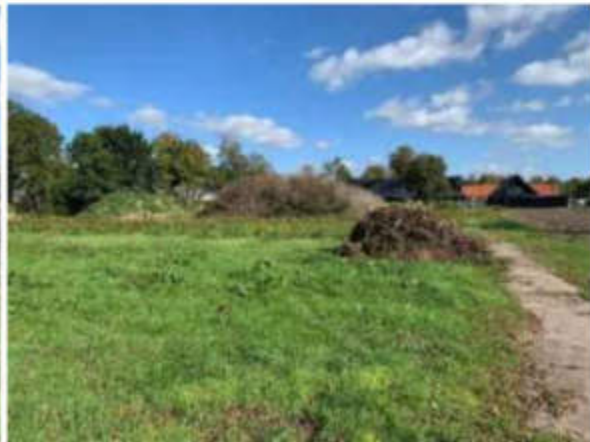
Op het meest westelijk terreindeel waar sprake was van (verwaarloosde) kloostertuin en grasland, zijn plaatselijk kleine depots gemaakt van grond, zand en bestratingsmaterialen. Aangenomen is dat deze afkomstig zijn van de nieuwbouwlocaties. Voor het overige lijkt het terrein niet wezenlijk anders in gebruik te zijn ná 2018. Er hebben voor zover bekend geen tussentijdse bodembedreigende (bedrijfs-)activiteiten plaatsgevonden.

In bijlage 3 zijn foto's van het terreinbezoek bijgevoegd. Tijdens de terreininspectie zijn er geen waarnemingen gedaan die duiden op de mogelijke aanwezigheid van bodemverontreiniging.

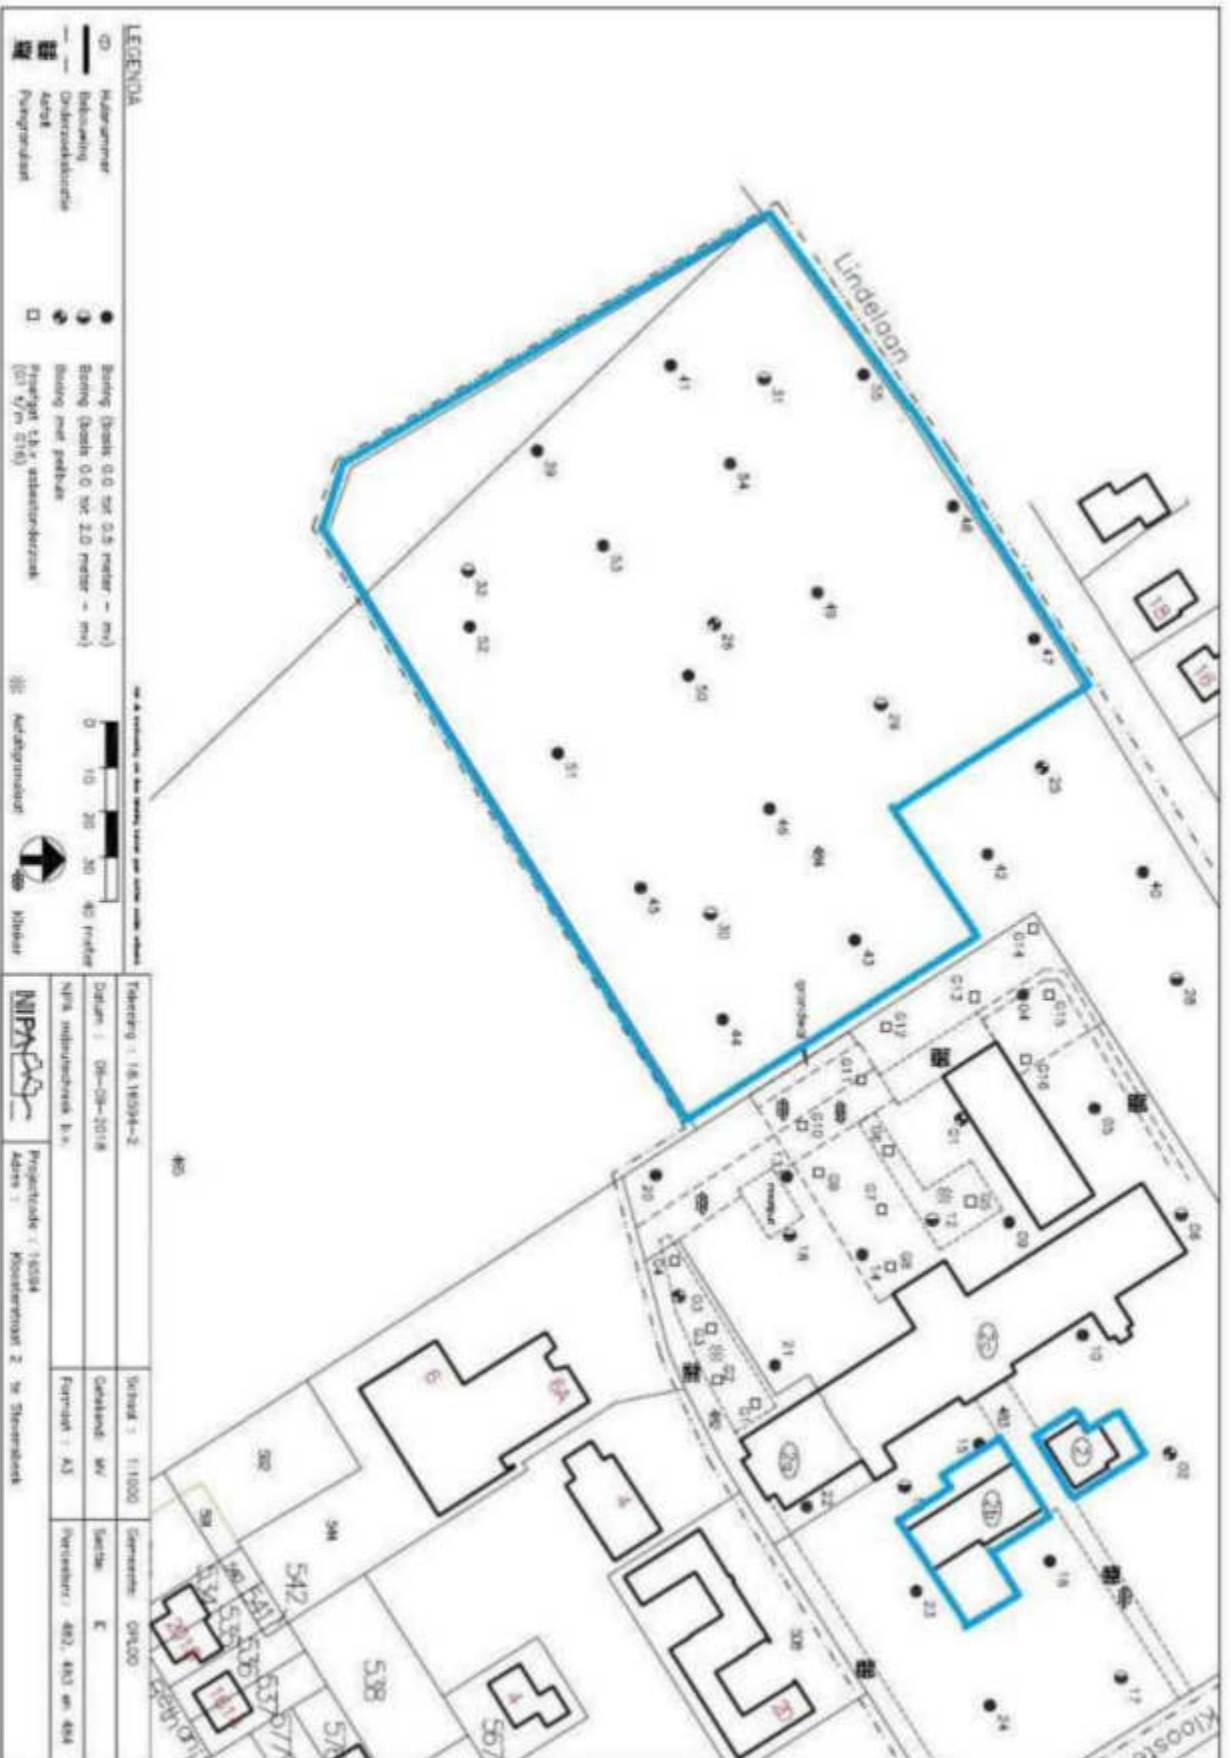
## Locatie: Kloosterstraat 2-4 te Stevensbeek

Tevens is in deze bijlage een kopie bijgevoegd van de boortekening van het bodemonderzoek van september 2018. De begrenzing van fase II is hier met een blauwe lijn opgetekend.
