# Verkennd bodemonderzoek Bedafseweg naast nr. 11 te Uden

Aeres Milieu Projectnummer : AM21471  
Status rapport : Definitief (versie 1)  
Datum : 1 november 2021

Opdrachtgever : Reland  
Burg. Verdijkplein 1  
5835 AR Beugen

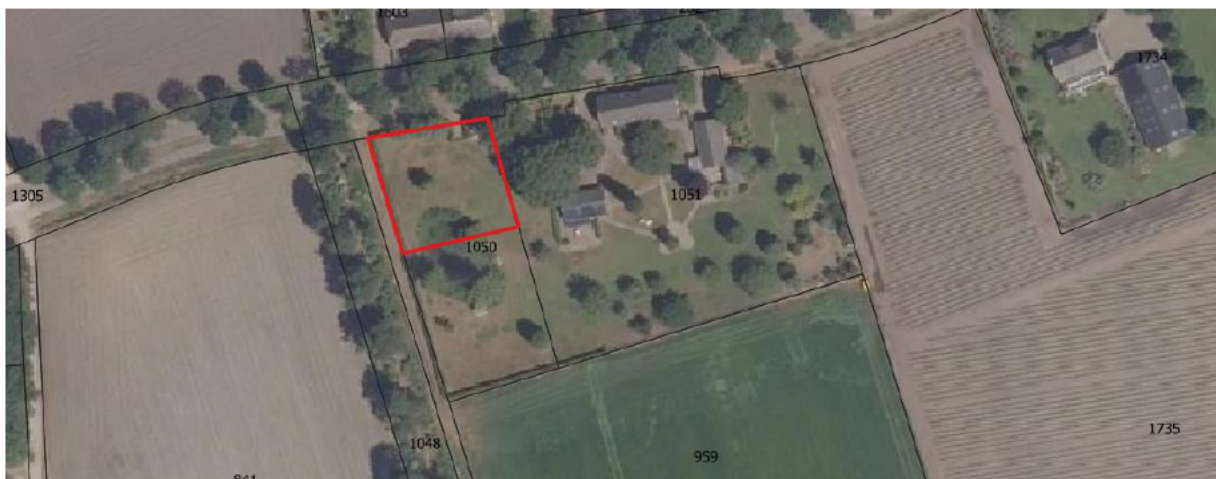
Afbeelding 1: globale begrenzing onderzoekslocatie (Bron luchtfoto: PDOK-Viewer)

De onderzoekslocatie ligt aan de Bedafseweg te Uden. Kadastraal is de locatie bekend als gemeente Uden, sectie Q, nr. 1050 (ged.). De coördinaten volgens het R.D. stelsel zijn  $X = 167.615$  /  $Y = 407.863$ . Zie bijlage 1 voor een kadastrale kaart. Op onderstaande luchtfoto is de globale begrenzing van de onderzoekslocatie weergegeven.

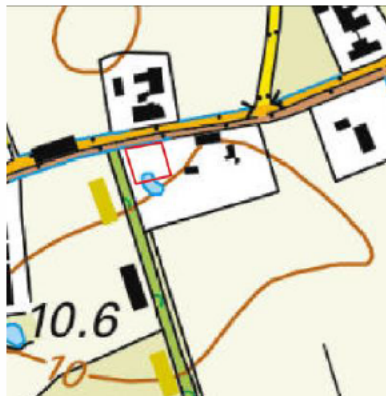
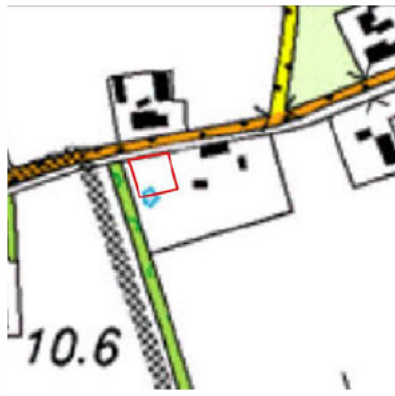
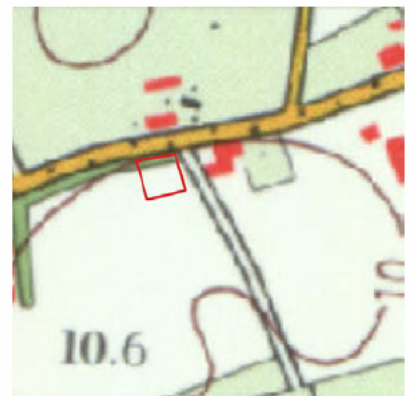
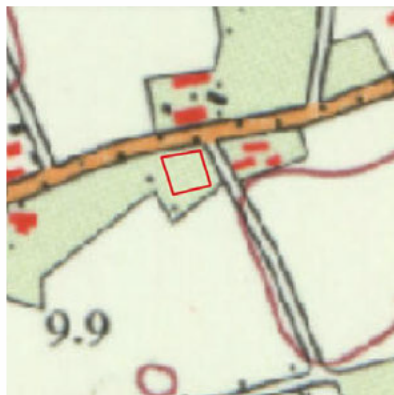
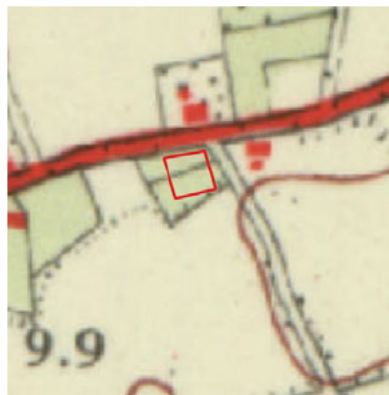
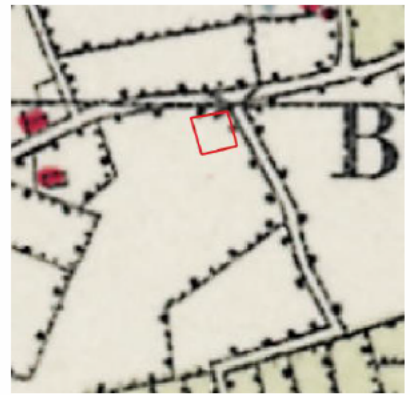
Afbeelding 2: geraadpleegde historische kaarten (Bron kaarten: topotijdreis.nl)

In het kader van het vooronderzoek is historisch kaartmateriaal bestudeerd. Uit kaartmateriaal van de geraadpleegde historische kaarten is af te leiden dat de onderzoekslocatie altijd onbebouwd is geweest. Oostenlijk van de onderzoekslocatie bevond zich in het verleden een weg. Op de kaart uit 2007 is voor het eerst een vijver zichtbaar, deze vijver bevindt zich gedeeltelijk op de onderzoekslocatie. De kaart van 2019 geeft de huidige situatie weer.

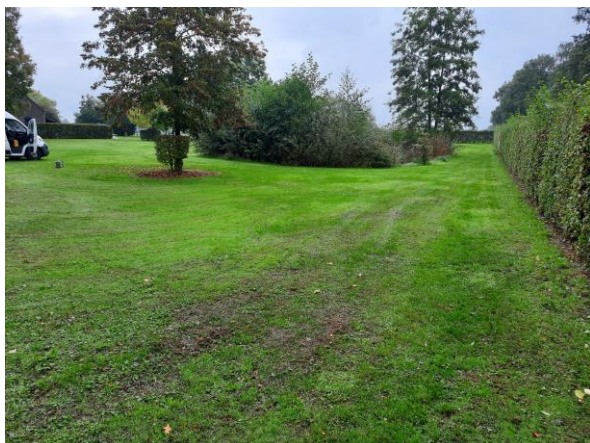
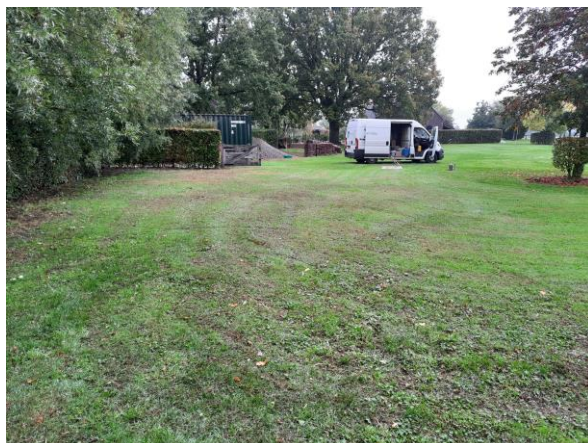
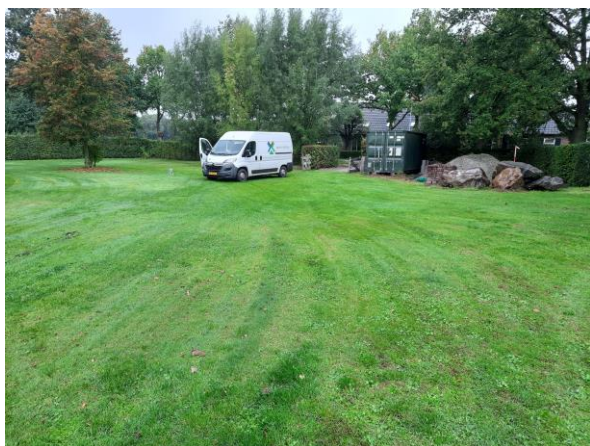
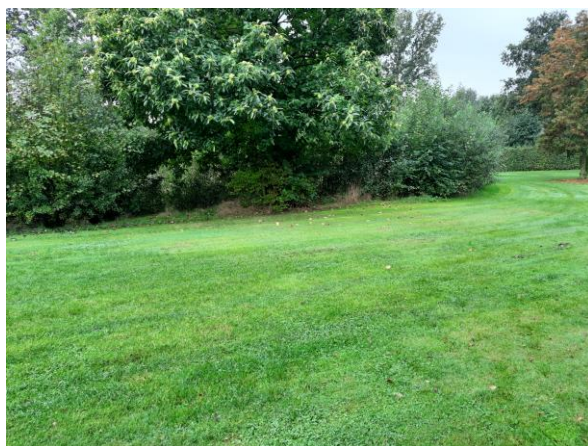
Foto's onderzoekslocatie

De onderzoekslocatie bestaat grotendeel uit gras met hierop enkele bomen. Zuidelijk op de onderzoekslocatie ligt een gedeelte van een vijver. De inrit noordelijk op het perceel is verhard met klinkers.

Tijdens de veldinspectie is op het terrein geen asbestverdacht materiaal aangetroffen.

Er zijn geen waarnemingen gedaan die wijzen op de aanwezigheid van bodemverontreinigingen of bronnen van verontreinigingen. Een fotoreportage van de onderzoekslocatie is opgenomen in bijlage 2.

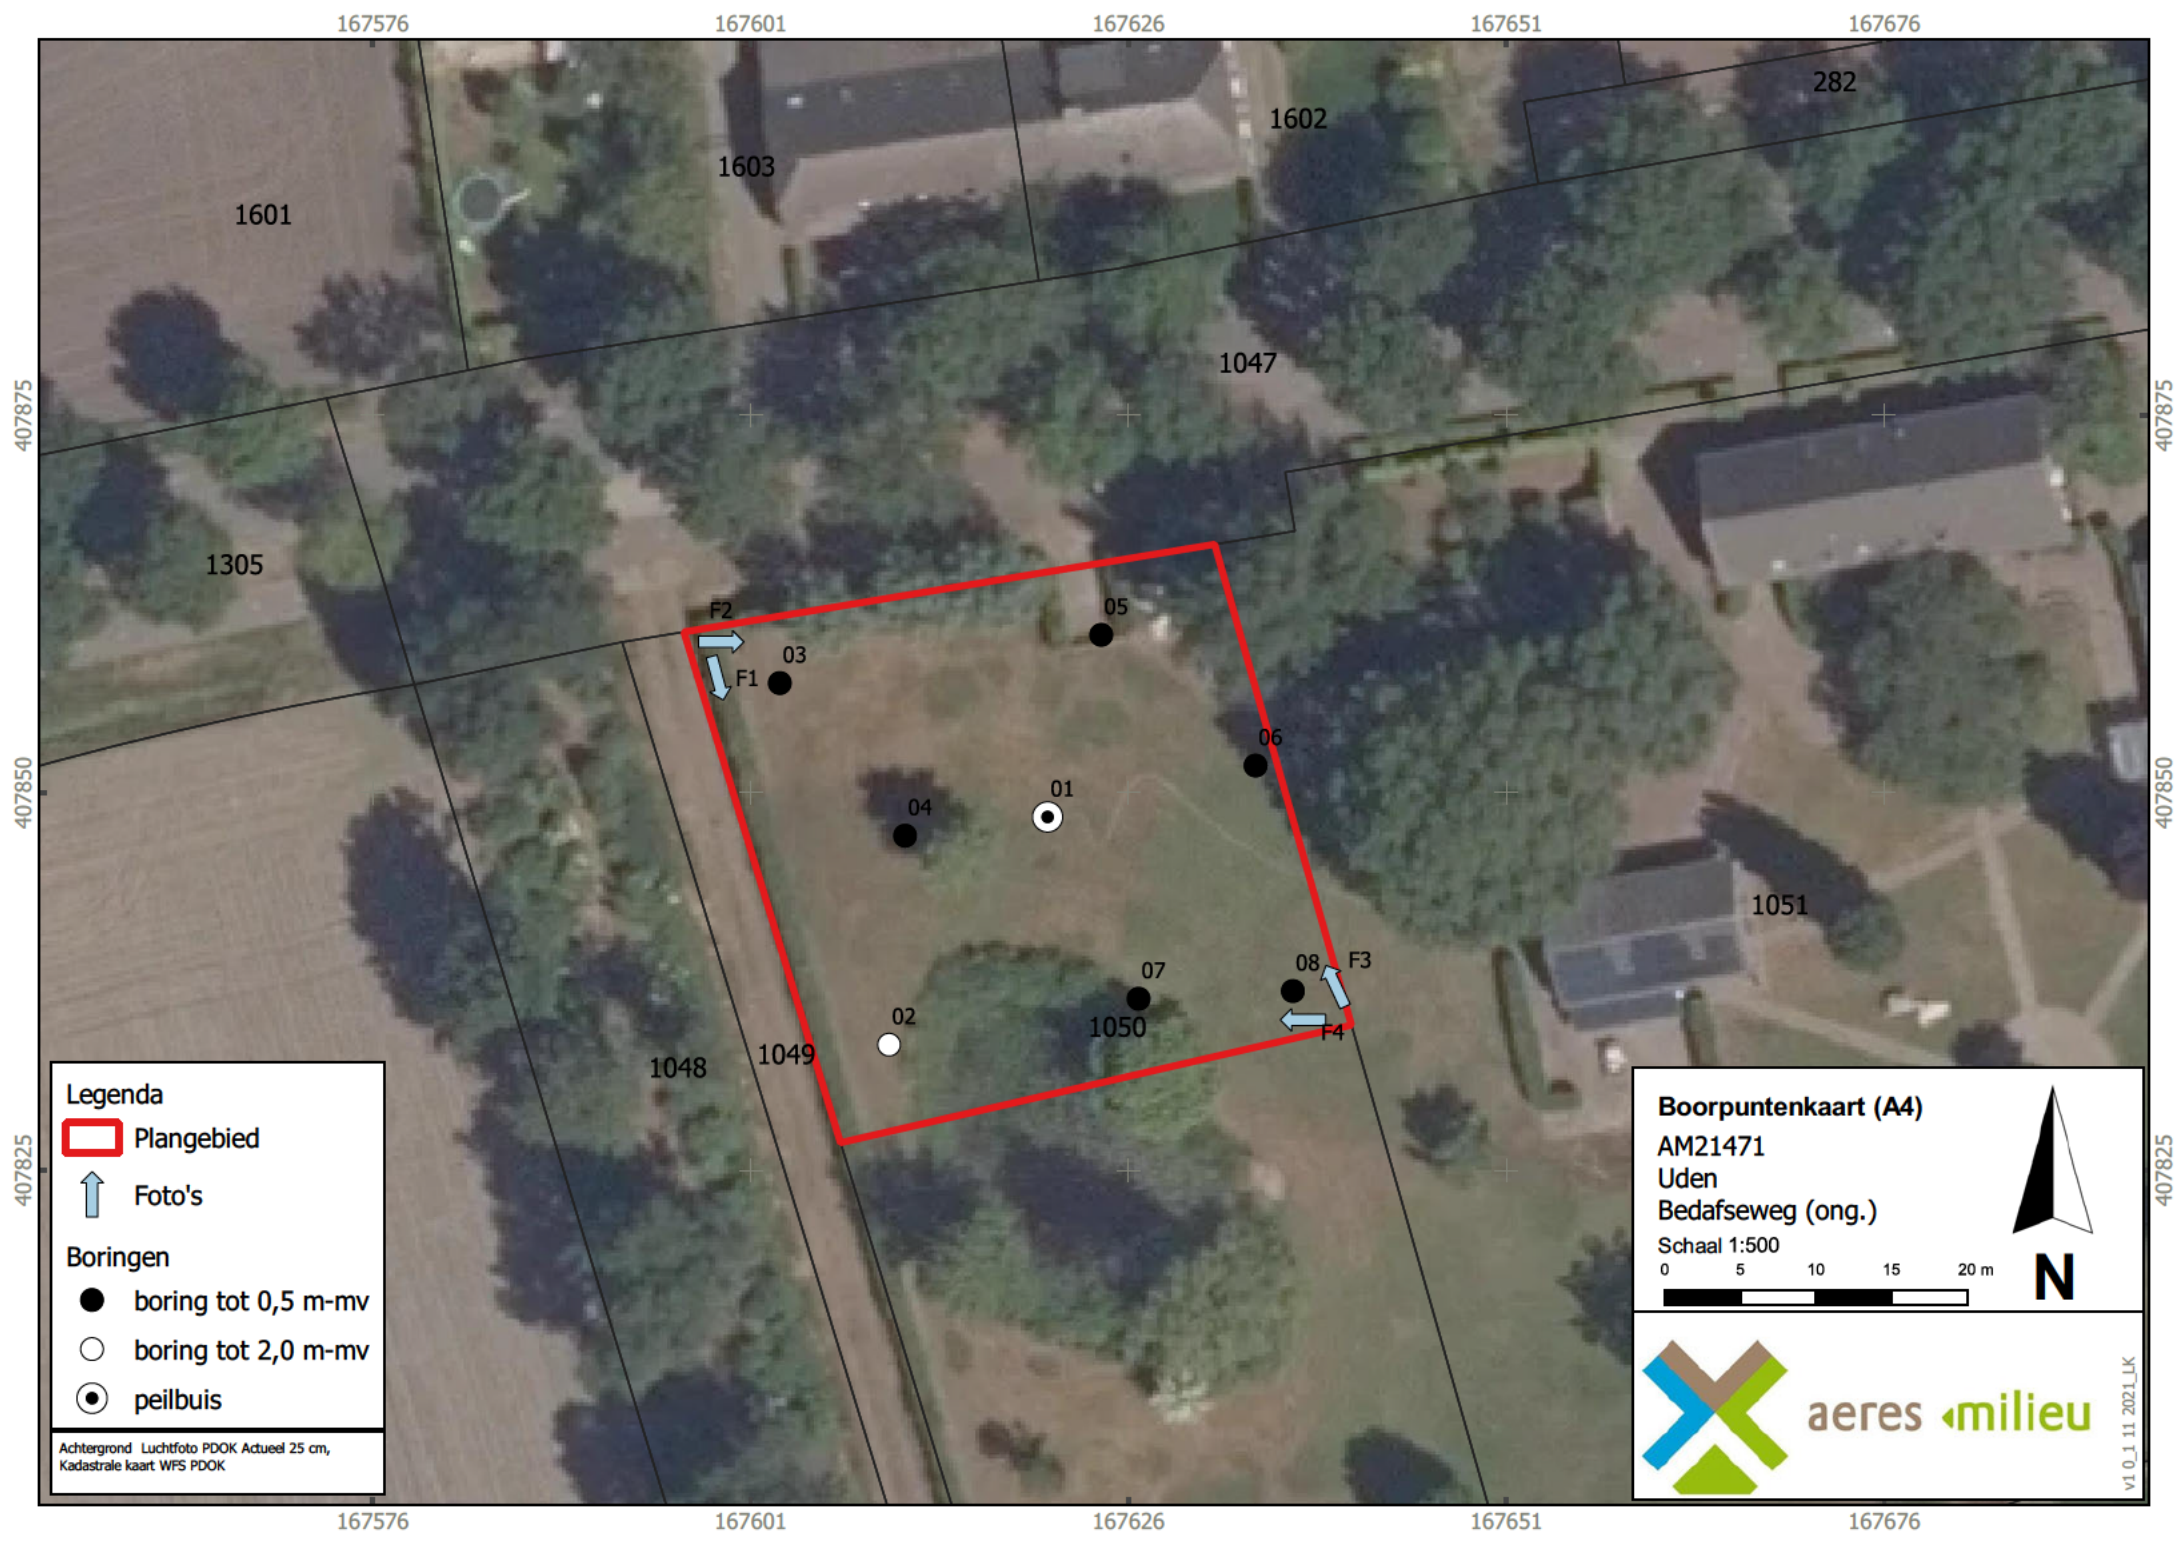
**Boorpuntenkaart (A4)**  
AM21471  
Uden  
Bedafseweg (ong.)  
Schaal 1:500

De boringen zijn verricht met behulp van de Edelmanboor (ø 7 of 10 cm). Zie voor de boorpuntlocaties bijlage 3.

Gebaseerd op de diepte en stroming van het freatisch grondwater is een boring afgewerkt met een peilbuis (zie bijlage 2). Deze is centraal op de onderzoekslocatie geplaatst, ter plaatse van boorpunt 1. De bovenkant van het peilbuisfilter is onder de aangetroffen grondwaterstand geplaatst. Tijdens de installatie van de peilbuis is geen werkwater gebruikt.

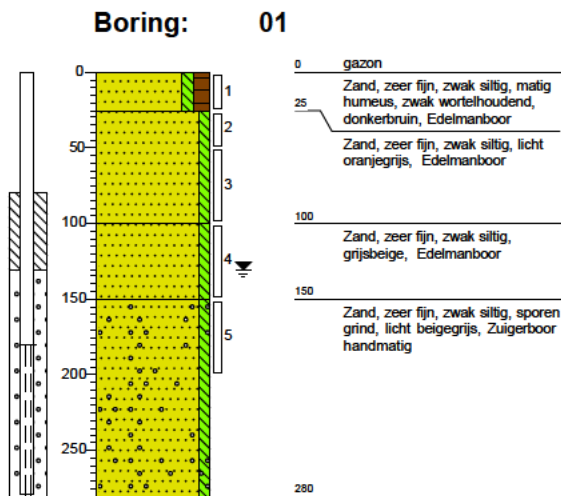
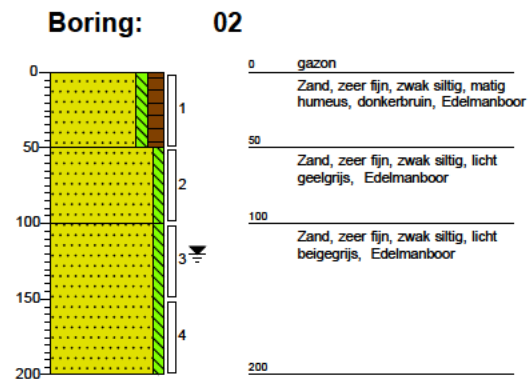
Boorprofielen en zintuiglijke waarnemingen

Het opgeboorde bodemmateriaal is volgens de classificatienorm voor onverharde bodems (NEN 5104) beoordeeld. Daarnaast is vastgesteld in hoeverre het opgeboorde materiaal mogelijke aanwijzingen biedt voor de aanwezigheid van visueel zichtbare verontreiniging. In het opgeboorde bodemmateriaal zijn zintuigelijk geen bijzonderheden waargenomen.

In het opgeboorde bodemmateriaal zijn zintuiglijk geen bijzonderheden waargenomen.
