**RAPPORT:**

Diverse onderzoeken

Bitswijk 11 te Uden

B19.7542

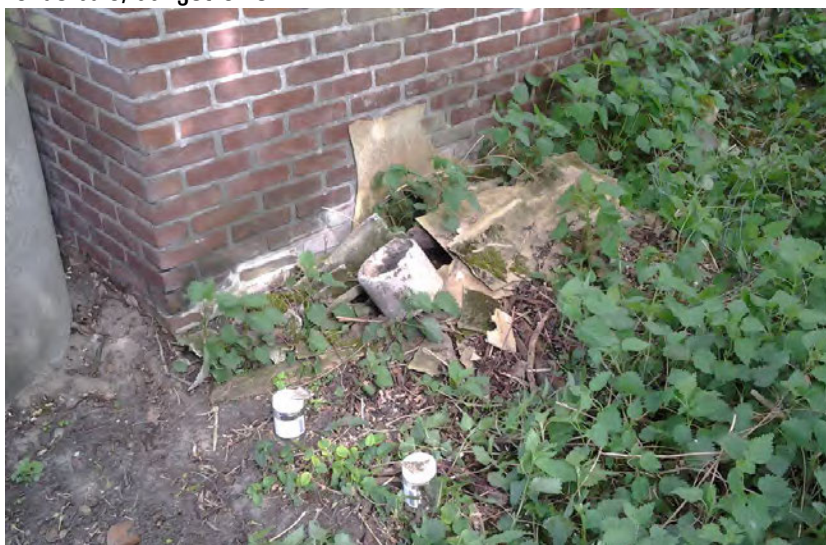
Op 14 april 2014 is een maaiveldinspectie conform NEN 5707 uitgevoerd door de heer V. Burgers (erkend veldwerker VKB2018) daarbij geassisteerd door de heer J. Timmermans. Rondom en in sommige van de (nog) bestaande enigszins vervallen bijgebouwen zijn fragmenten asbestverdacht materiaal (golfplaten, vlakke platen en ronde buis) aangetroffen.

De fragmenten zijn deels te relateren aan de vervallen staat van de bijgebouwen. De fragmenten zijn geïnventariseerd en samengevoegd tot vier mengmonsters. Vooralsnog zijn nog geen analyses uitgevoerd naar het gehalte asbest in het materiaal. Het terrein waar de asbestverdachte materialen zijn aangetroffen (behoudens het éne fragment AMVB1 wat afkomstig zal zijn van het terrein rondom de bebouwing).

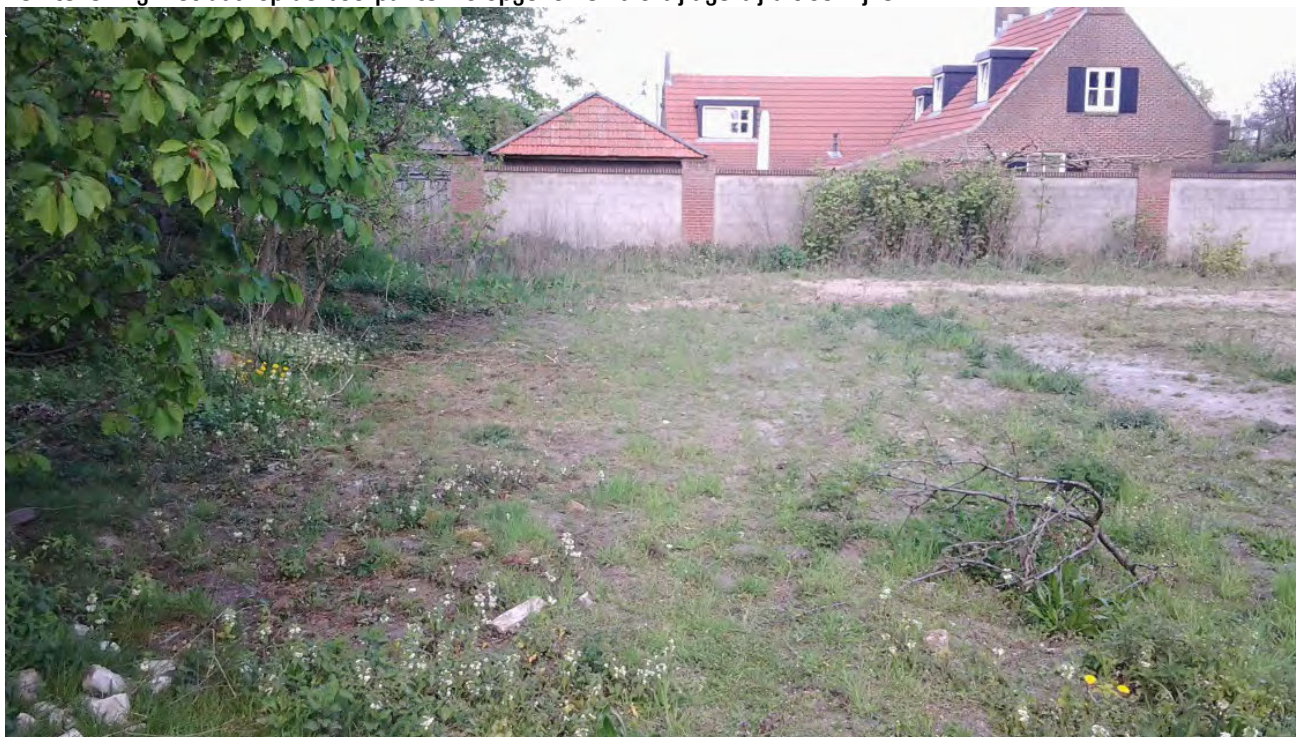
Zintuiglijk zijn geen bijmengingen met asbest aangetroffen in de bodem, er is echter geen onderzoek conform NEN5707 uitgevoerd.

Een tekening met daarop de boorpunten is opgenomen als bijlage bij dit schrijven.

Drie mengmonsters van de bovengrond zijn onderzocht op de componenten uit het standaardpakket. Uit de analyseresultaten blijkt dat de grond uit de bovenlaag (0-0,50 m-mv) ter plaatse van het oostelijke terreindeel (MM bg1) en het westelijke terreindeel (MM bg3) niet verontreinigd is met één van de componenten uit het standaardpakket bodem. De licht tot matig puinhoudende grond uit de bovenlaag (0-0,50 m-mv, MMbg2, boring 104, 109 en 110) is zeer licht verontreinigd met lood.
