# Geohydrologisch breuken onderzoek Venloop te Slabroek

*Januari 2021*

Opdrachtgever: Aa en Maas

Project nummer: 336  
Uitvoering: Avallo advies

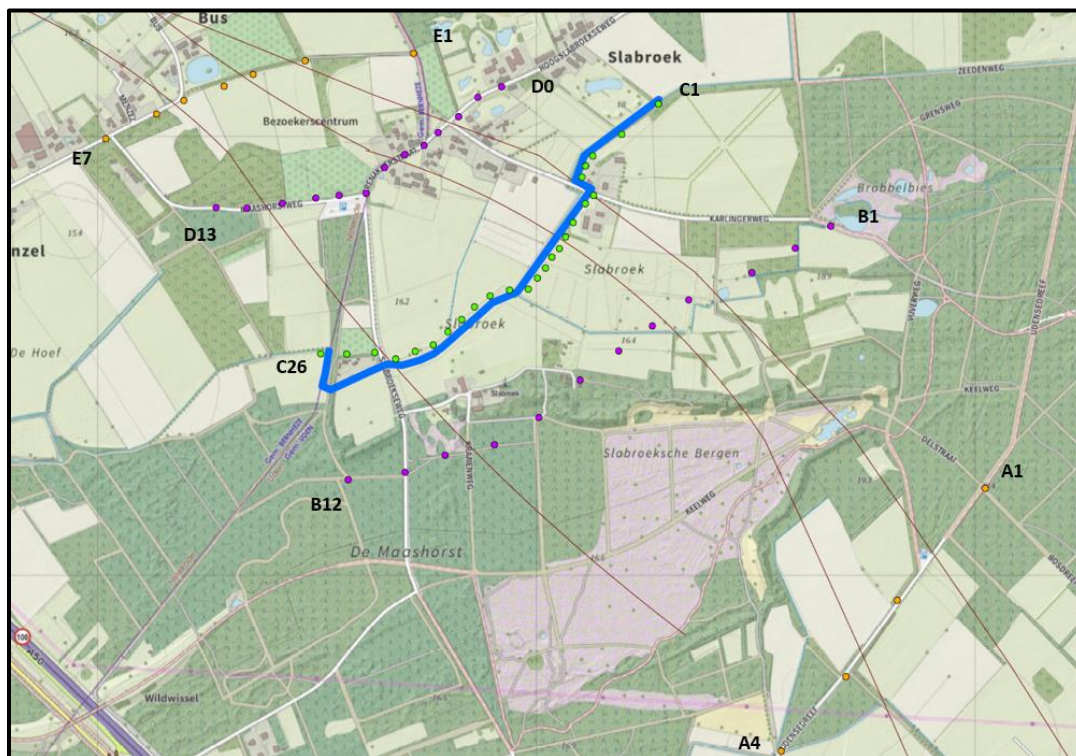
*Figuur 4. Situering van de 5 meettraaien en de afzonderlijke ligging van de boringen. Oranje, Raai A en E. Paars, Raai B en D. Groen, Raai C. Blauwe lijn geeft de Venloop weer.*

- Meetraai A, 4 boringen (A1 – A4)
- Meetraai B, 12 boringen (B1 – B12)
- Meetraai C, 26 boringen (C1 – C26)
- Meetraai D, 14 boringen (D0 – D13)
- Meetraai E, 7 boringen (E1 – E7)

In figuur 4 zijn de posities en ligging van de beschreven meetraaien te zien rondom de Venloop te Slabroek. Ter plaatste van alle boorpunten is de bodemopbouw gedetailleerd beschreven (bijlage B), hierbij is specifiek gekeken naar het verspringen van verschillende kenmerkende bodemlagen. Voorbeelden hiervan zijn: grindlagen, lemlagen, kleilagen en veenlagen.

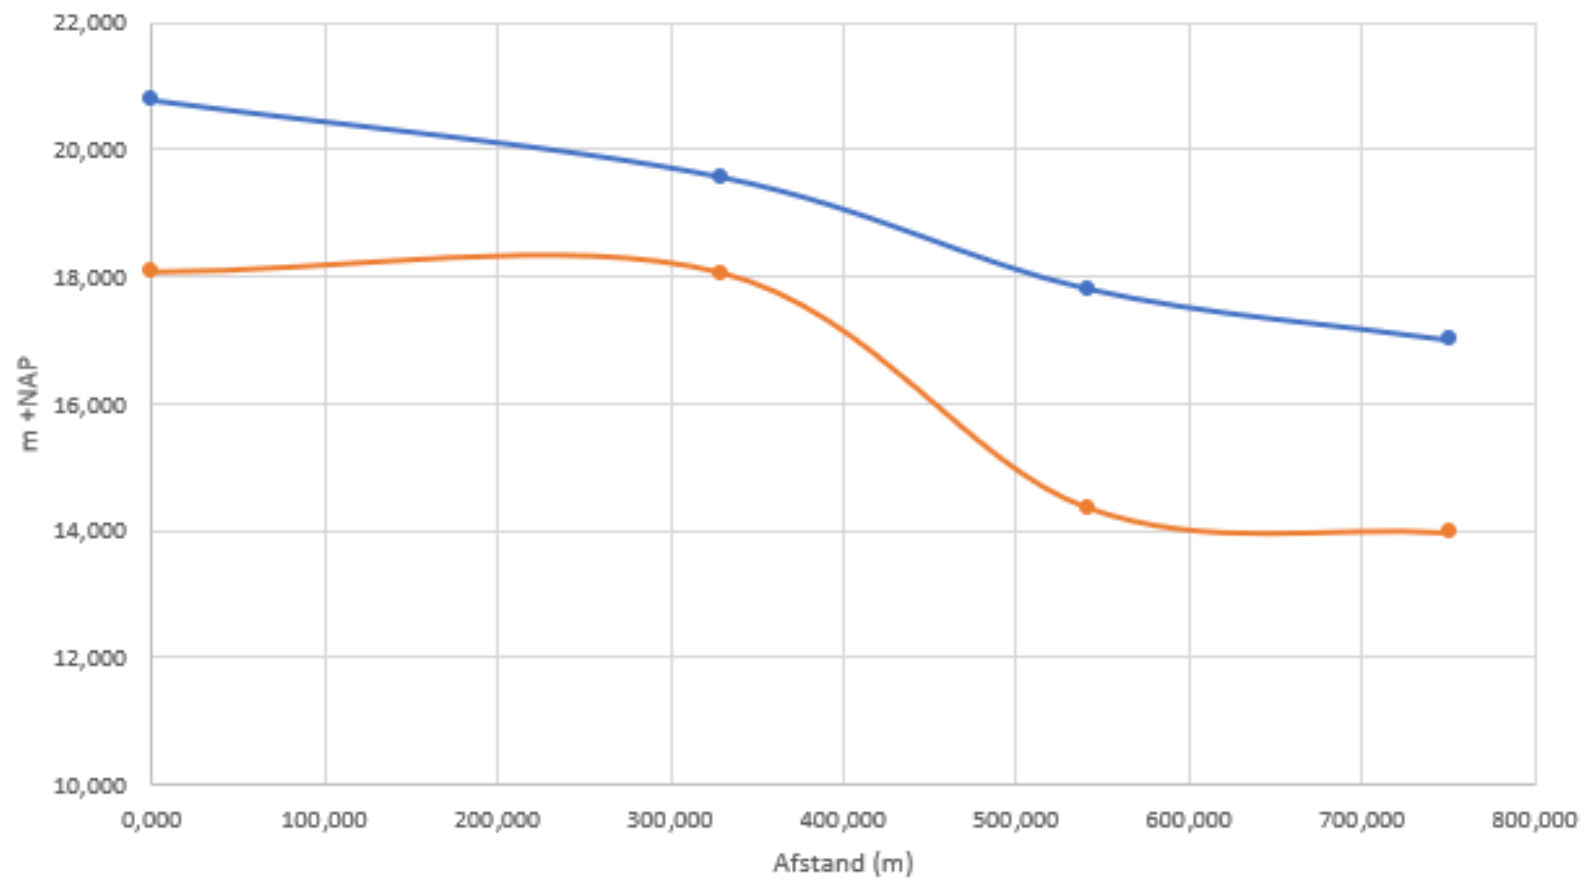
Grondwaterstand raai 5

In figuur 12 is een doorsnede van alle grondwaterstanden te zien van ieder gemeten peilbuis in combinatie met de grondwaterstanden van Raai A. Deze grafiek is uitgebreider te vinden in Bijlage C.

De ligging van grondwaterstand raai 5 is bijna volledig op gelijke hoogte van Raai A1 en op dezelfde hoogte als Raai A2. Vanwege de ligging van deze peilbuizen wordt deze data meegenomen in de grondwaterstand van Raai A. MAAS025\_G ligt 340m in zuidoostelijke richting vanaf boring A1, MAAS026\_G ligt zuidoostelijk op 245m afstand van A2. Beide deze punten liggen parallel op de boorrichting van raai A. De grondwaterstand tussen peilbuis MAAS025\_G (18,078m +NAP) en peilbuis MAAS026\_G (18,066m +NAP) is vrijwel gelijk. Echter is er te zien dat tussen peilbuis MAAS026\_G (18,066m +NAP) en boring A3 (14,363m +NAP) er een groot verschil in grondwaterstand plaats vindt. Dit verschil wordt meegenomen in de uiteindelijke conclusie betreft Raai A.
