# **VERKENNEND BODEMONDERZOEK**

**Conform NEN 5707**

**Voortweg 25, Uden**

**Type onderzoek : Verkennend bodemonderzoek asbest in de bodem**

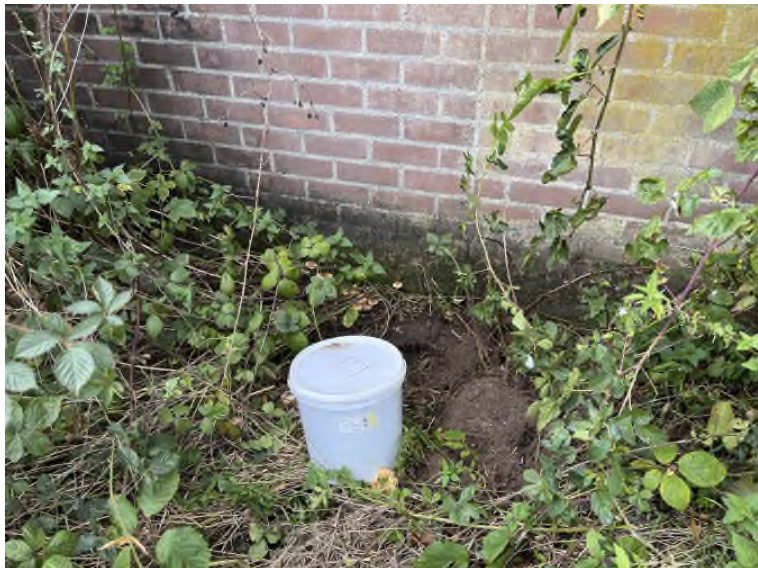
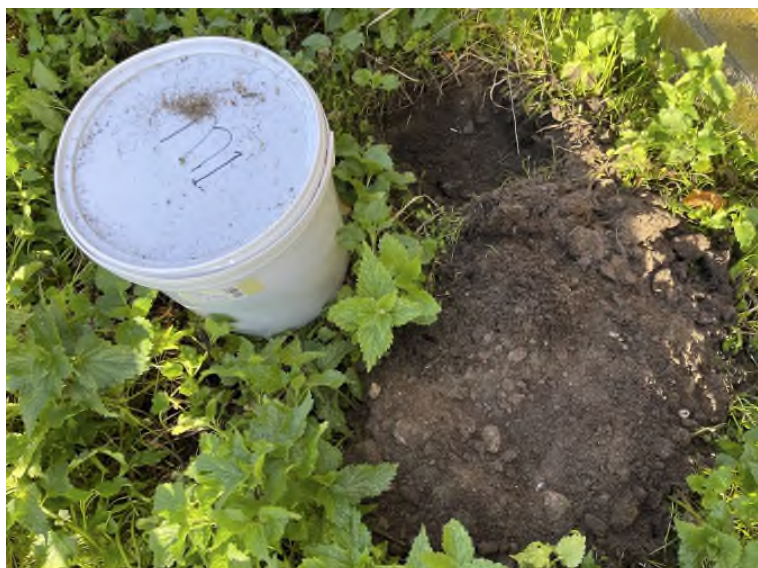
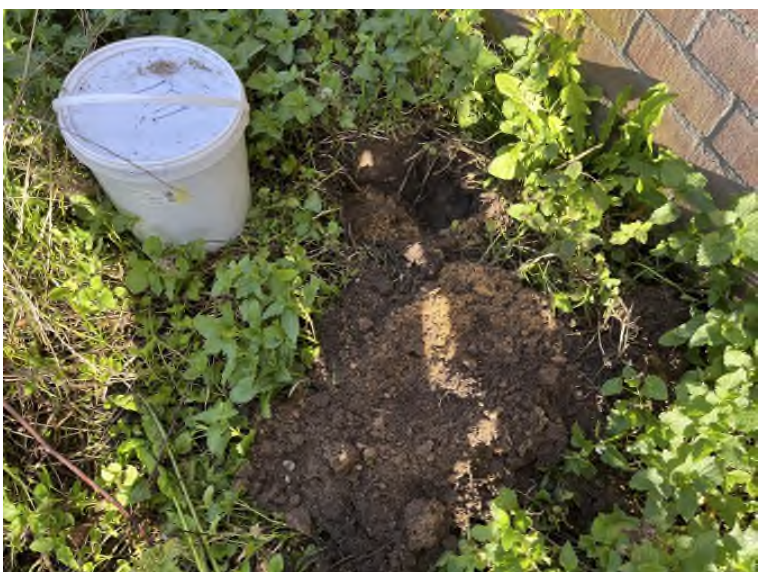
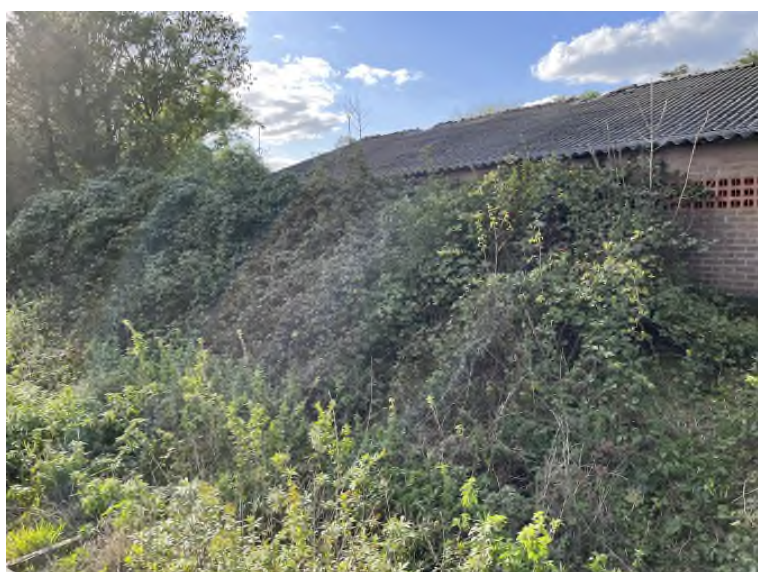
## **Bijlage 4 : Monsternameformulieren asbest in de bodem**

Op 11 oktober 2022 zijn in totaal 3 gaten van 30x30 cm gemaakt tot 0,1 m-mv. Voor de drupzone is een mengmonster gemaakt van de gaten.

Per laag van 2 cm is de grond zintuiglijk beoordeeld op het voorkomen van asbestmaterialen. Bij de werkzaamheden zijn zintuiglijk geen asbestverdachte materialen aangetroffen.
