Roermond : 1 december 2021  
Ons kenmerk : AM20538-3  
Behandeld door : Michiel Vrolix

In uw opdracht heeft Aeres Milieu een aanvullend grondwateronderzoek uitgevoerd voor planontwikkeling Akkerwinde fase 3 te Schaijk. Een beschrijving van de uitgevoerde werkzaamheden en de resultaten van het onderzoek zijn opgenomen in deze brieffrapportage.

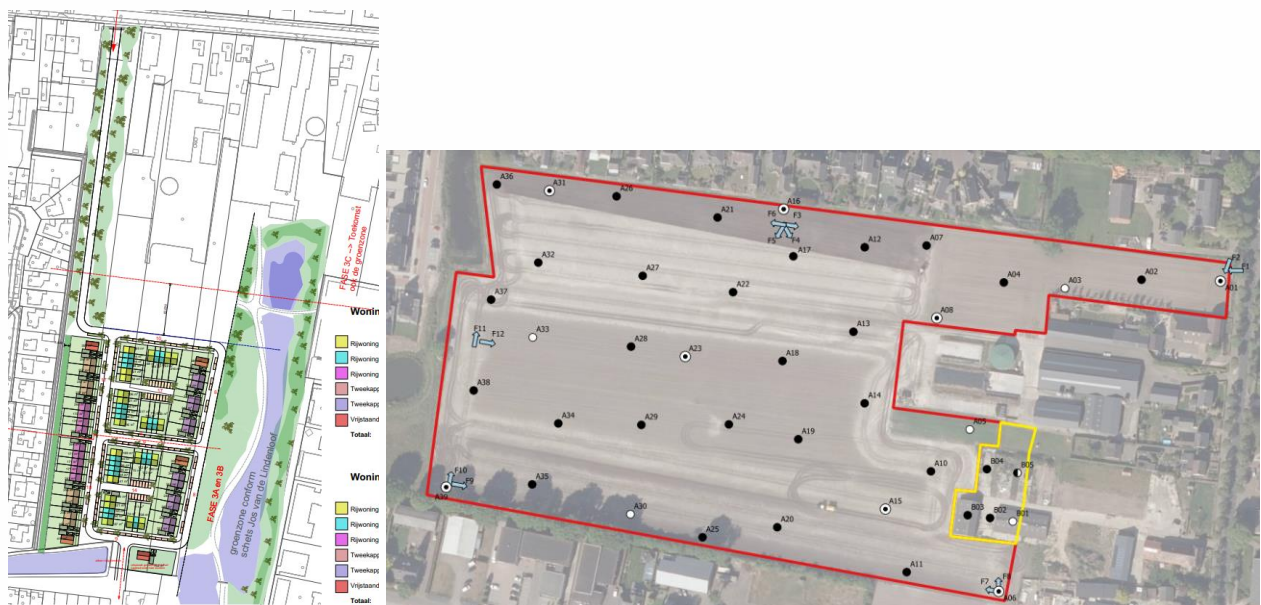
Afbeelding 1: Conceptplaninvulling Akkerwinde fase 3 d.d. 06-10-2021 en boorpuntenkaart verkennend bodemonderzoek AM20538

Doordat tijdens de uitvoering van het bodemonderzoek bleek dat de boerderij aan de Pastoor Winkelstraat nr. 62 nog behouden blijft, is deze buiten de eerdere onderzoeksopzet gelaten. Verder is bij de meest recente verkaveling het plangebied kleiner en valt deelgebied B van het verkennend bodemonderzoek buiten de huidige ontwikkelingslocatie, zie linkse afbeelding. Zodoende is een asbest in bodemonderzoek op deze plek door de initiatiefnemer voorsnog niet noodzakelijk geacht. Op afbeelding 1 is de begrenzing van de huidige planontwikkeling en de onderzoekslocatie uit het verkennend bodemonderzoek aangegeven met de boorpuntlocaties.

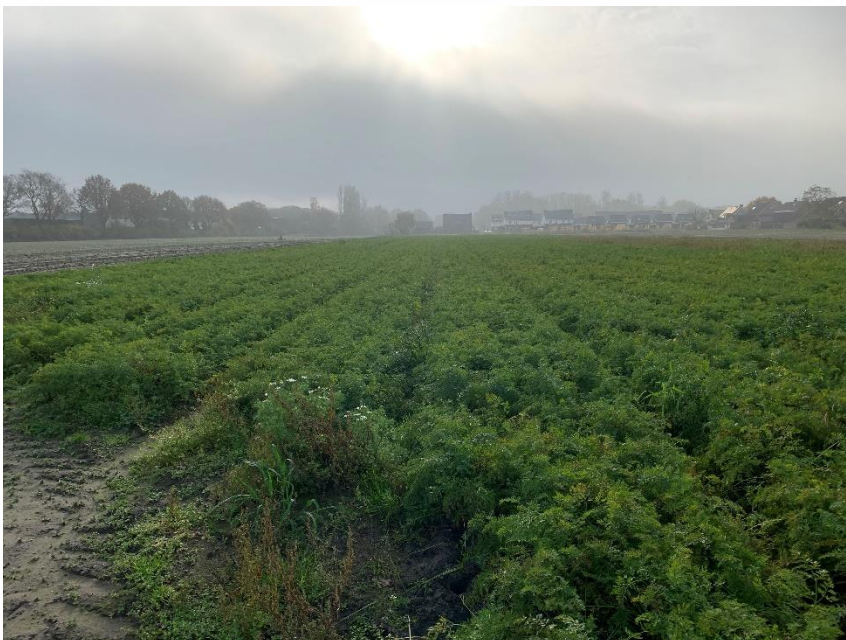
Afbeelding 1: Overzicht onderzoeklocatie kijkend in zuidelijke richting vanaf achterzijde nr. 62

De veldwerkzaamheden zijn uitgevoerd op 17 november 2021. De veldwerkzaamheden zijn uitgevoerd door de heer L. Koomen, erkend monster monsternemer onder certificaat op grond van BRL SIKB 2000 en protocollen 2001 en 2002 van de Stichting Infrastructuur Kwaliteitsborging Bodembeheer. Door het gebruik van het perceel als akkerland, zie onderstaande afbeelding, is peilbuis A23 niet meer aangetroffen. Ter plaatse van boorpunt A23 is een nieuwe peilbuis geplaatst.

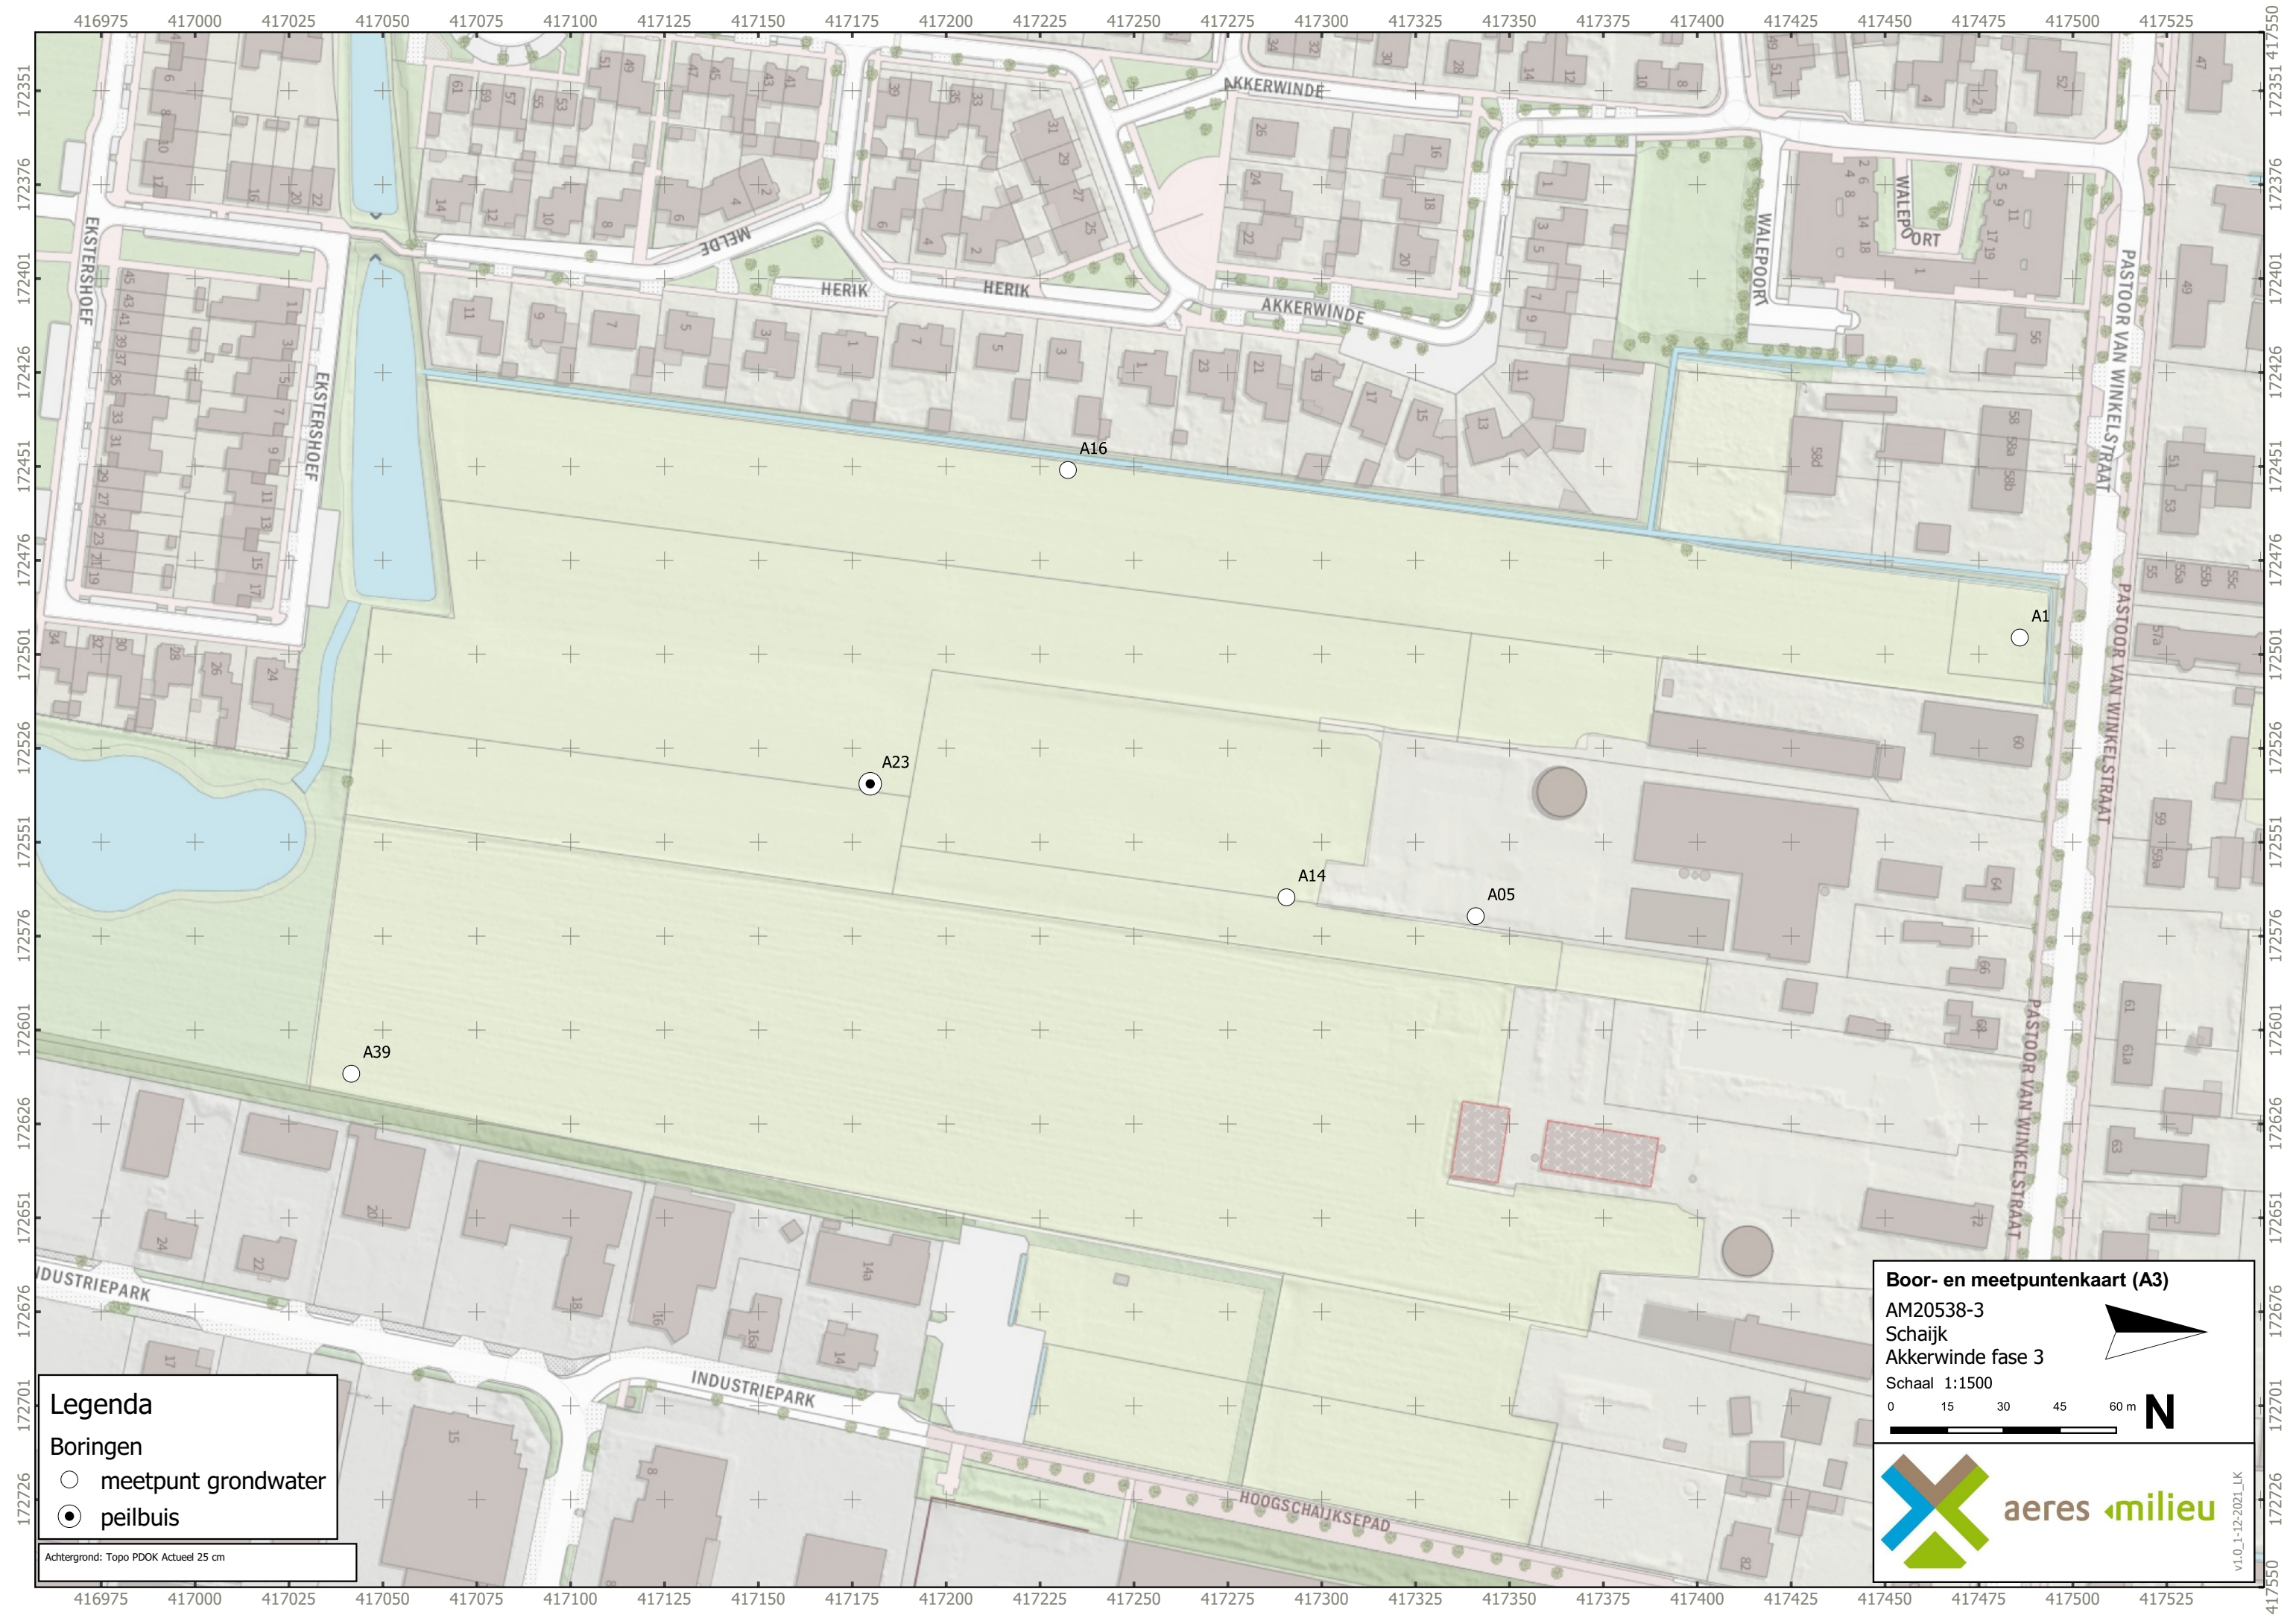
**Boor- en meetpuntenkaart (A3)**  
 AM20538-3  
 Schaijk  
 Akkerwinde fase 3  
 Schaal 1:1500

Vervolgens zijn ter plaatse enkele grondwaterstandmetingen verricht. In tabel 1 is een overzicht gegeven van de uitgevoerde grondwaterstandmetingen binnen het plangebied. Opgemerkt wordt dat dit momentopnames betreft. In bijlage 2 is een situatietekening met de meet- en boorpuntlocaties opgenomen.
