kenmerk:  
**23.736-NEN.01**

## **VERKENNEND BODEMONDERZOEK**

*(NEN 5740, incl. NEN 5725)*

Project:  
Vlier 5-7-9 te Uden

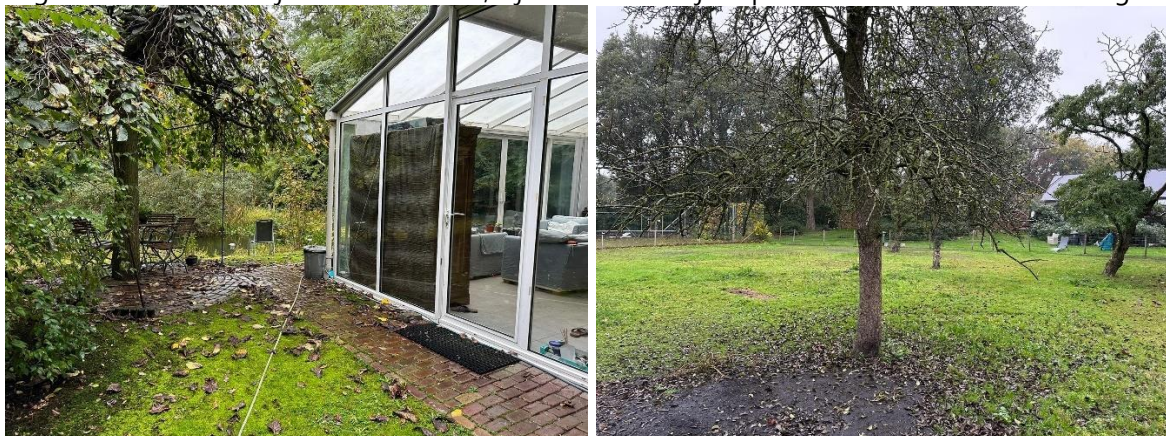
foto's: onderzoeklocatie

Op het noordelijk gelegen perceel is een woonhuis met kookstudio aanwezig. De onderzoeklocatie is in gebruik als tuin. Er zijn een tennisbaan, vijver en tuinhuisjes op de onderzoeklocatie aanwezig.

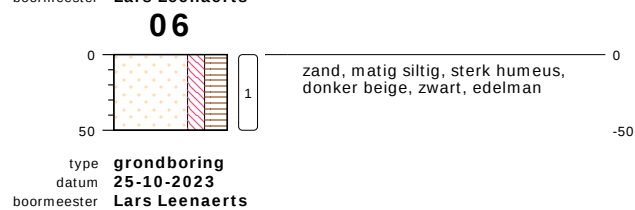
## bodemprofielen schaal 1:50

pid = foto ionisatie detector  
bv = bodemvocht  
ow = olie op water

onderzoek **Vlier ong. te Uden**  
projectcode **23.736**  
getekend conform **NEN-EN-ISO 14688**  
projectleider **Maarten Hooghof**

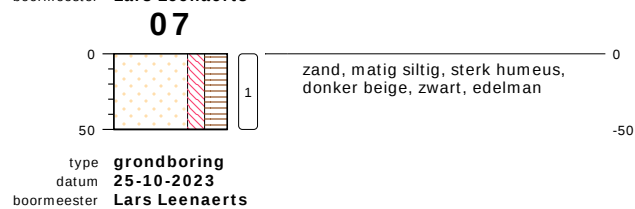
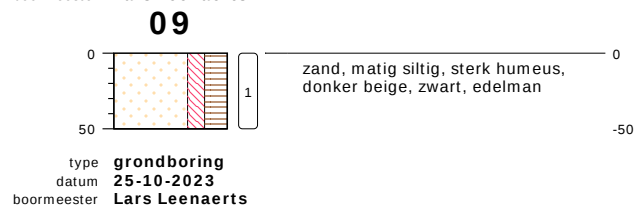
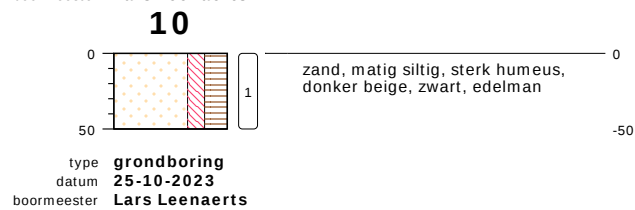
## BESCHRIJVING BODEMLAAG
