NOVAFORM

Betreft: Sleuvenonderzoek breuken ontwikkellocatie Repelakker III in Zeeland.

Best, 3 augustus 2022

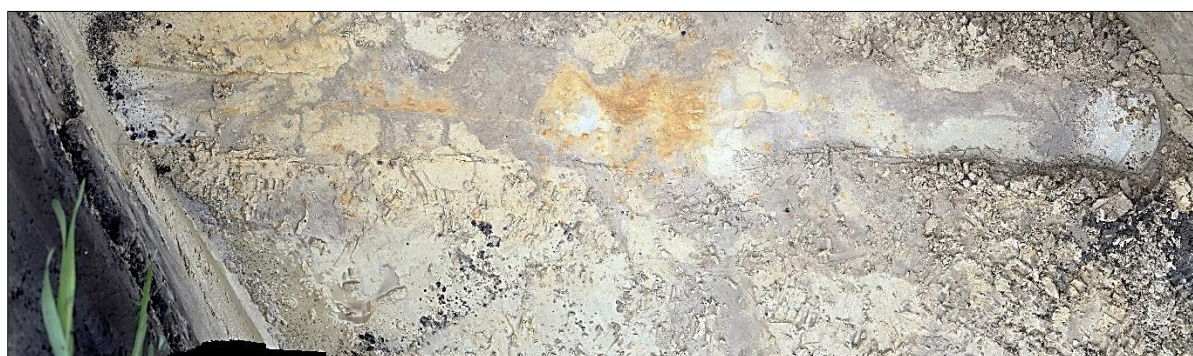
In deze 50 m lange sleuf (figuur 3 en bijlage C) zijn, in tegenstelling tot sleuf 1 en 2, geen (duidelijke) cryoturbatie structuren zichtbaar, die ontstaan zijn door het herhaaldelijk bevroren en ontdooien van de bovengrond. Wel is een 0,40 tot 0,60 m dikke deklaag (bouwvoor) zichtbaar met daaronder matig fijn tot matig grof zand met grind en een enkele steen. Sleuf 3 is tot maximaal het huidige drainageniveau (1,10 m-mv) ontgraven. Het oude drainageniveau lag op 0,8 m-mv. Op deze diepte zijn meerdere drains opgegraven. In de wand zijn, net als in sleuf 1 en 2, meerdere gedempte greppels aangetroffen. Op 10 meter vanaf het begin van de ontgraving was een dunne lijn in de sleufbodem zichtbaar (zie figuur 5 en detailopnamen in bijlage C) met daaromheen ijzerverkleuringen. Ter plaatse van deze lijn was in de wanden (en in de sleufbodem) geen verzet van sedimenten zichtbaar.

Figuur 5 Bovenaanzicht sleuf 3 op 10 meter vanaf het begin van de sleuf (0-punt) met van noordwest naar zuidoost een lijnstructuur met ijzerverkleuringen op circa 1,10 m-mv.

Conclusie(s) op basis van sleuf 3: in de wanden en bodem werd geen verzet waargenomen. Het is daarom onwaarschijnlijk, dat recent tektonische activiteit op deze deellocatie heeft plaatsgevonden. De aangetroffen lijn met ijzerverkleuringen duidt mogelijk op een breuk(je) dieper in de ondergrond (dieper dan de sleufdiepte van 1,10 m-mv).

Wel werd na het dieper uitgraven van sleuf 1 (“lange sleuf”) nabij het knikpunt (figuur 3 en bijlage A) een omvangrijke ijzeroerbank aangetroffen van enkele meters breed en maximaal 1,5 m hoog en werd nabij het begin van sleuf 3 (“korte sleuf”) een lijnvormige ijzerverkleuring aangetroffen. Hoewel dit niet uit het sleuvenonderzoek zelf volgt, zouden beide waarnemingen verband kunnen houden met een diepere breukligging, waarvan de mogelijke situering indicatief is weergegeven in figuur 6.

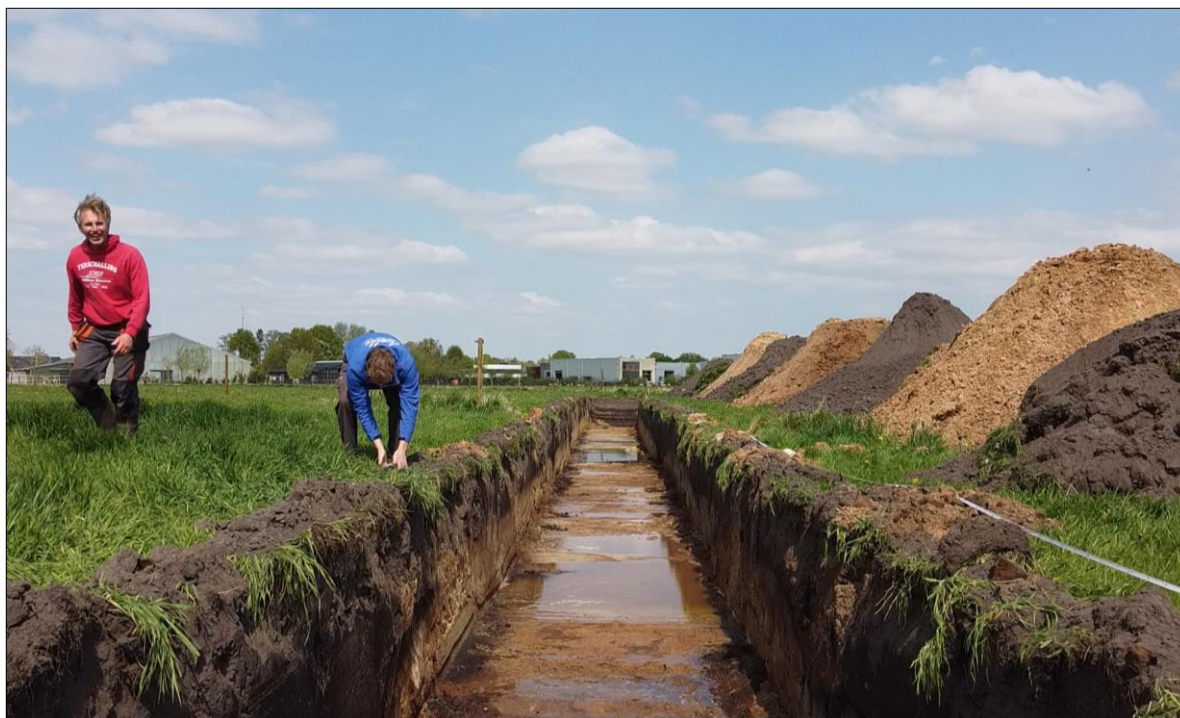
Kartering en details 2^e sleuf breukenonderzoek

In deze 57 m lange sleuf (figuur 3 en bijlage B) zijn veelvuldig kleine en grote cryoturbatie structuren zichtbaar, die ontstaan zijn door het herhaaldelijk bevroren en ontdooien van de bovengrond. De oorspronkelijke gelaagdheid is daardoor vervormd. In de wanden zijn 3 gedempte sloten zichtbaar. Onder de zwarte deklaag met een dikte van 0,60 tot 0,65 m bevindt zich matig fijn tot matig grof zand met grind (2-7 cm) en stenen tot 13 cm groot.

Sleuf 2 is ontgraven tot het grondwaterpeil, dat zich op 1,25 à 1,35 m-mv bevond. In de ontsloten wanden en de bodem van de sleuf zijn geen afzettingen te zien die verbroken (“verzet”) zijn en kan tektonische activiteit, die tot nabij het maaiveld reikt worden uitgesloten.

Projectnaam: sleuf 2
Werknaam: "paardenwei"
Datum graven: dinsdag 26 april 2022
Lengte: **57 m**
Pachter: R. van Gaal

Impressie sleuf 2 (“paardenwei”) op basis van 2 dronebeelden

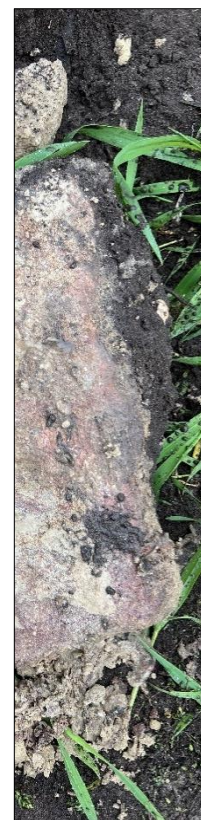
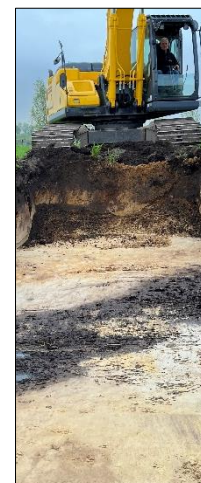
Detailopnamen sleuf 3

4. 2,0 m: werkende drain op 1,10 m-mv (grondwaterpeil ook op 1,10 m-mv)
5. 10,0 m: mogelijk breuklijn(tje) in sleufbodem
6. 11,7 m: gedempte greppel met drainagebuis
7. 18,0 m: grind met rode stenen (tot 20 m)
8. 21,0 m: oude drainagebuis (0,80 m-mv)
9. 24,0 m: ijzeroer in wanden
10. 25,0 m: leembrokken in profiel (tot 26 m)
11. 31,0 m: oude drainagebuis (0,80 m-mv)
12. 37,4 m: gedempte greppel zonder drainagebuis, tevens einde ijzeroerlaag
13. 40,6 m: oude drainagebuis (0,80 m-mv)
14. 46,0 m: grindlaag
15. 50,0 m: einde sleuf 3 (sleufdiepte 1,2 m-mv)

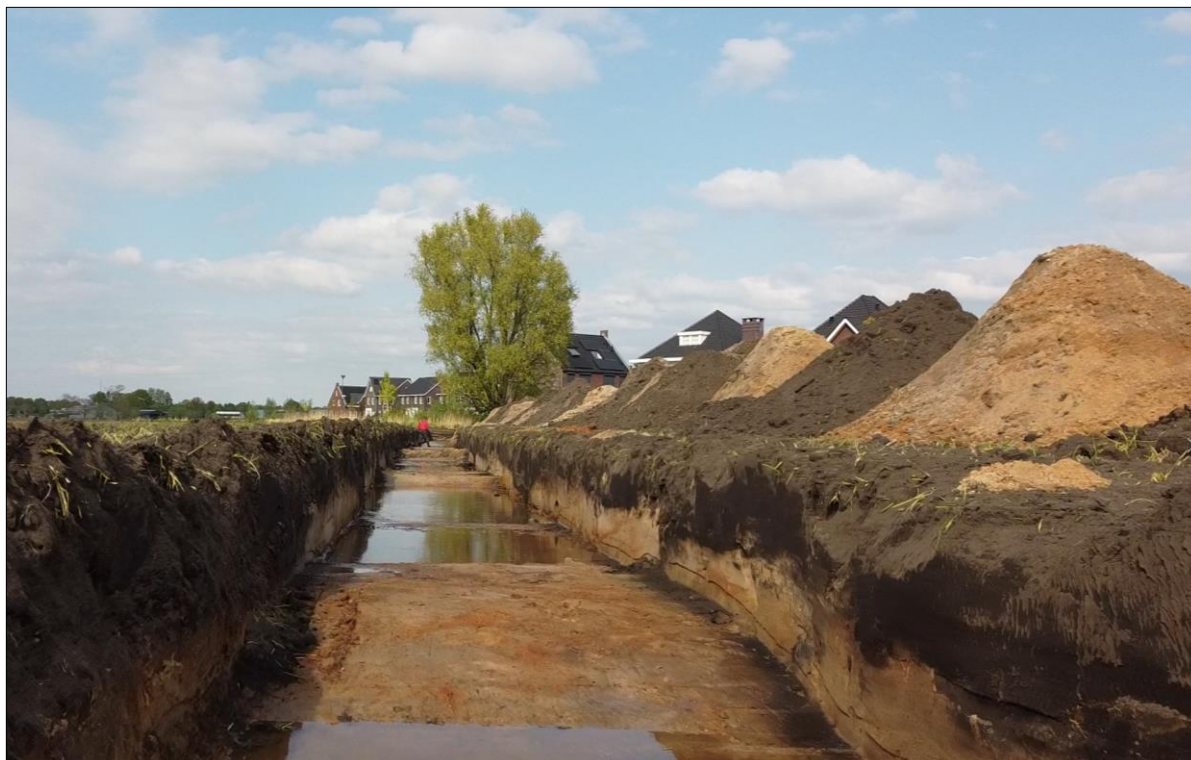
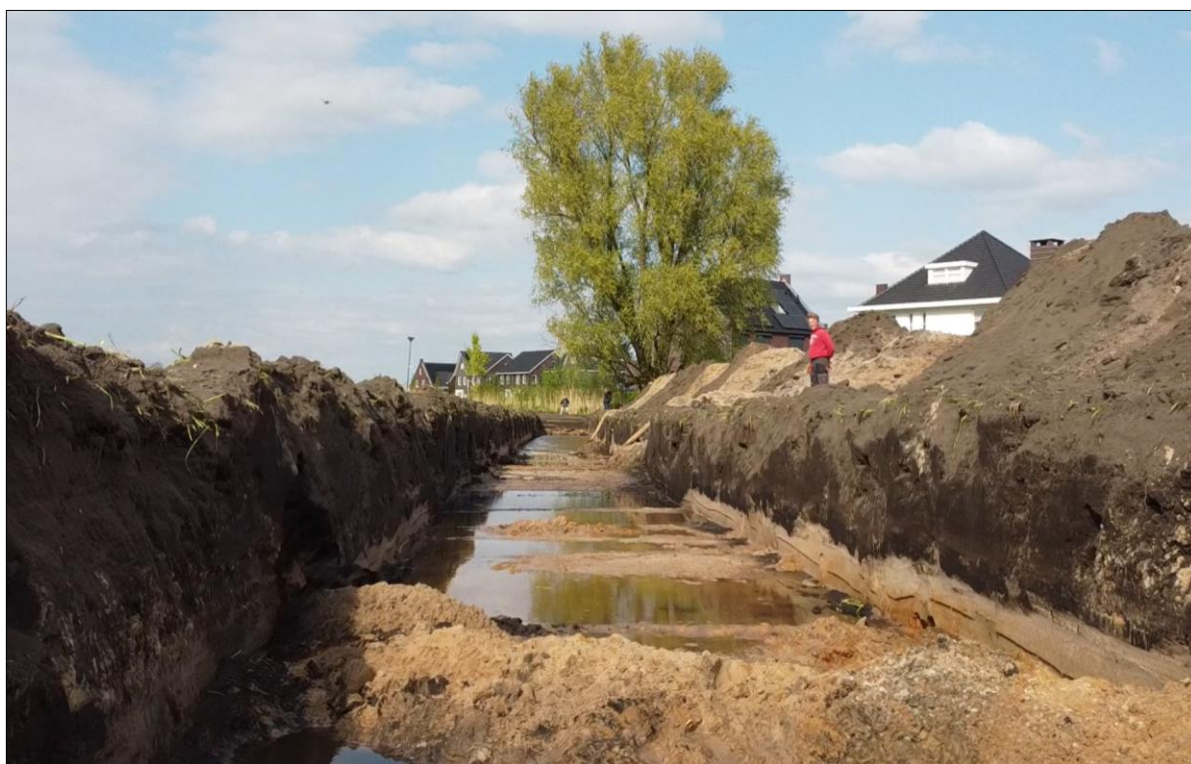
Kartering en details 4^e sleuf breukenonderzoek

In deze 100 m lange sleuf (figuur 3 en bijlage D) zijn net als in sleuf 3 geen (duidelijke) cryoturbatie structuren zichtbaar die ontstaan zijn door het herhaaldelijk bevroren en ontdooien van de bovengrond. Wel is een 0,40 tot 0,60 m dikke deklaag (bouwvoor) zichtbaar met daaronder fijn tot (zeer) grof zand met grindnesten en grote stenen (tot 34 cm). Sleuf 4 is in de natte zuidhoek van de ontwikkellocatie gegraven. Dit blijkt uit de aanwezige drainagebuizen, de ondiepe grondwaterstanden (1,0 tot 1,2 m-mv) en de veelvuldig aanwezige en gedempte greppels, die in de sleufwand zichtbaar zijn. In de ontsloten wanden en bodem van sleuf 4 zijn geen afzettingen te zien die verbroken (“verzet”) zijn als gevolg van tektonische activiteit.

Projectnaam: sleuf 4
Werknaam: "natte sleuf"
Datum graven: dinsdag 26 april 2022
Lengte: **100 m**
Pachter: A. Timmers

Impressie sleuf 4 ("korte sleuf") op basis van 2 dronebeelden
