# Verkennd bodemonderzoek Kloosterstraat te Volkel (Gemeente Maashorst)

Aeres Milieu Projectnummer : AM23395  
Status rapport : Definitief (versie 1)  
Datum : 13-10-2023

Opdrachtgever : BRO  
Bosscheweg 107  
5282 WV Boxtel

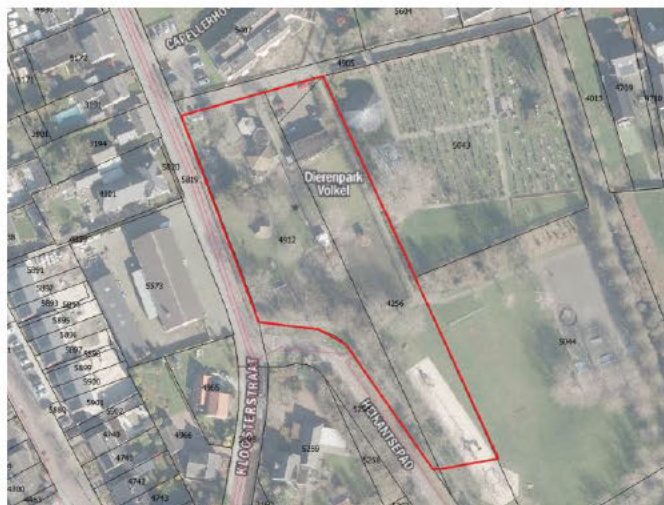
Afbeelding 1: globale begrenzing onderzoekslocatie (bron luchtfoto: PDOK)

De onderzoekslocatie ligt aan de Kloosterstraat te Volkel. Kadastraal is de locatie bekend als gemeente Uden, sectie F, nummers 4256, 4905 en 4912 (ged.). De coördinaten volgens het R.D. stelsel zijn  $X = 173.727$  /  $Y = 405.936$ . Zie bijlage 1 voor een topografische en kadastrale kaart. Op afbeelding 1 is de globale begrenzing van de onderzoekslocatie weergegeven.

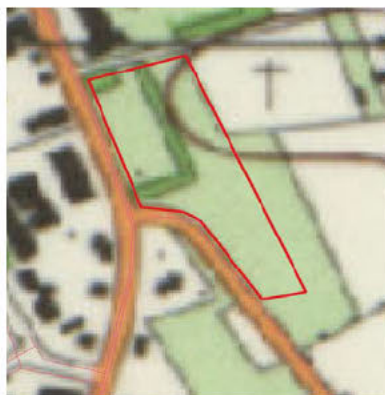
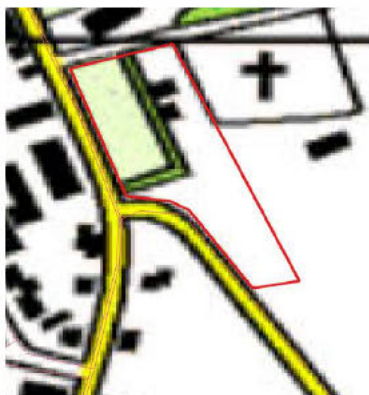
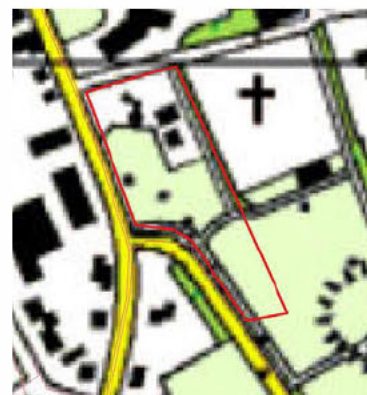
Afbeelding 2: geraadpleegde historische kaarten (bron kaarten: topotijdreis.nl)

In het kader van het vooronderzoek is historisch kaartmateriaal bestudeerd. Uit kaartmateriaal van de geraadpleegde historische kaarten is af te leiden dat de onderzoekslocatie in de periode vanaf 1893 tot nu verschillende malen bebouwd is geweest en verschillende functies heeft gehad. Zo is op de kaart van 1893 te zien dat het plangebied niet bebouwd was maar wel deels onderdeel uitmaakte van de doorgaande weg. In 1899 zien wij een verandering in het wegenpatroon en de eerste bebouwing binnen het plangebied langs de Kloosterstraat. Op de kaart van 1927 is een nieuwe weg te zien die het plangebied doorkruist, deze weg verdwijnt gedeeltelijk in 1962 en geheel in 1970. Vanaf 1962 tot heden grenst er een kerkhof aan de oostzijde van het plangebied. Op de kaart van 1970 is te zien dat de eerste bebouwing (uit 1899) is gesloopt. In 1978 zien wij dat een gedeelte van het plangebied omheind wordt met een heg en dat er een nieuw gebouw te zien is. Op de kaart van 1988 is dit gebouw echter weer gesloopt, waarna er op de kaart van 1999 twee nieuwe gebouwen te vinden zijn. De kaart van 2006 laat zien dat de bestrating, bebouwing en de begroeiing van het plangebied is aangepast tot kinderboerderij. Deze kaart komt overeen met de huidige situatie.

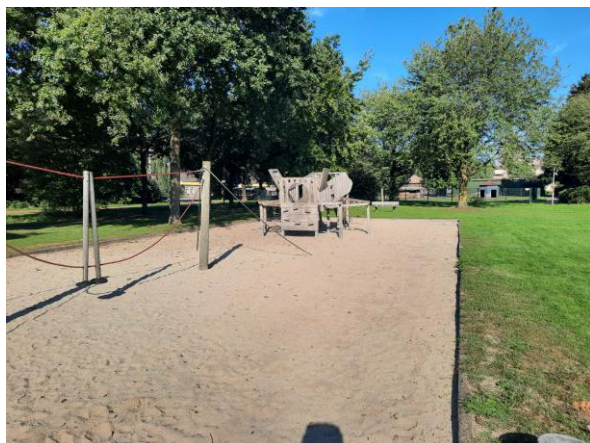
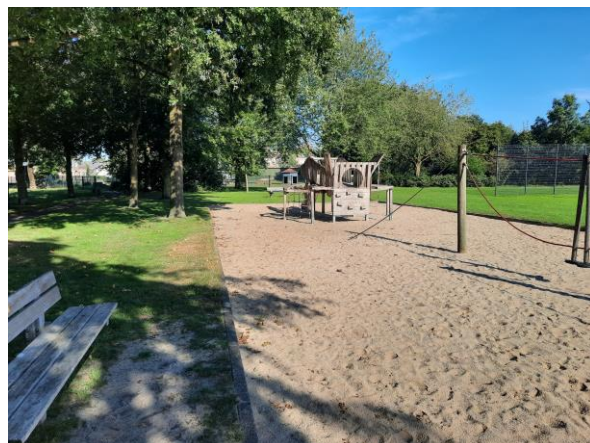
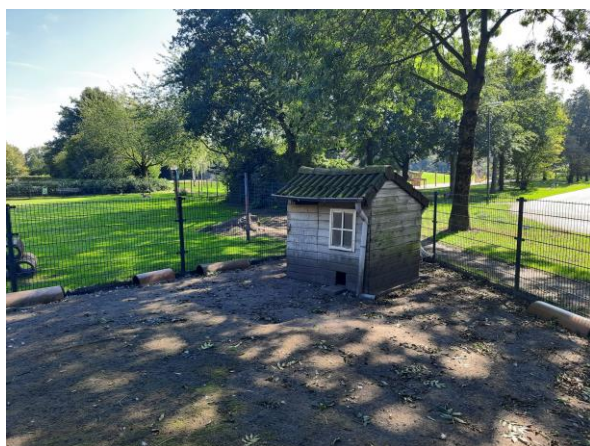
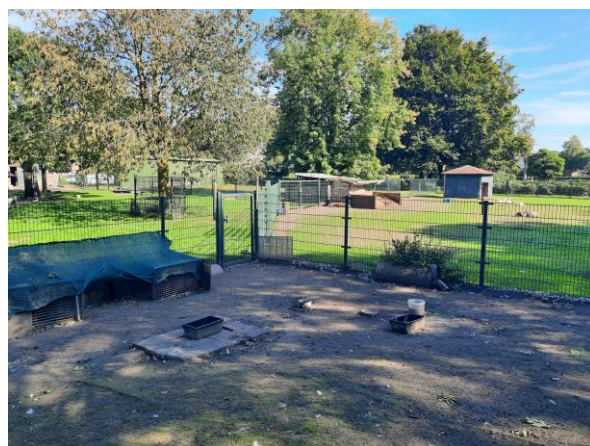
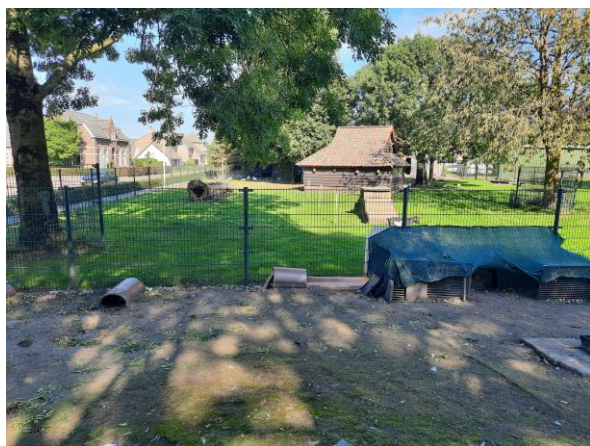
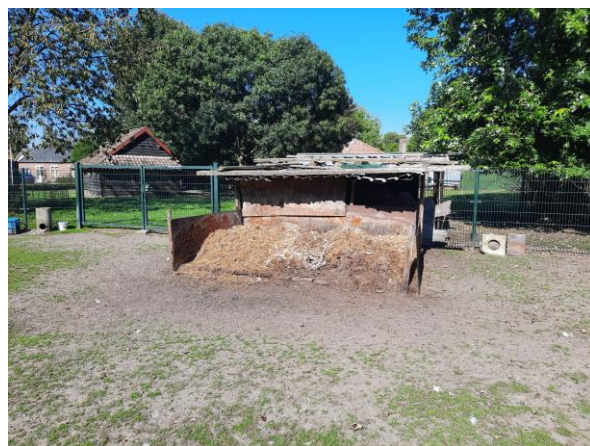
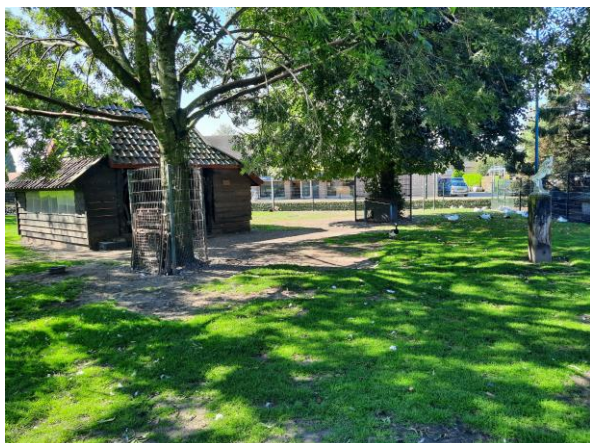
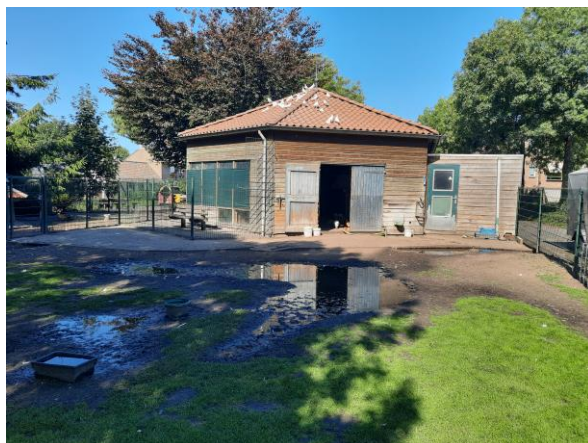
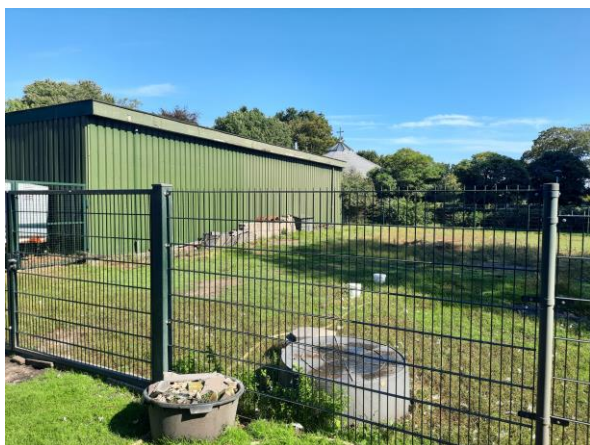
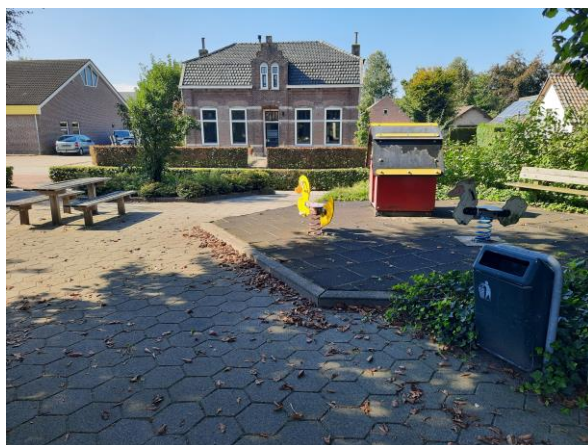
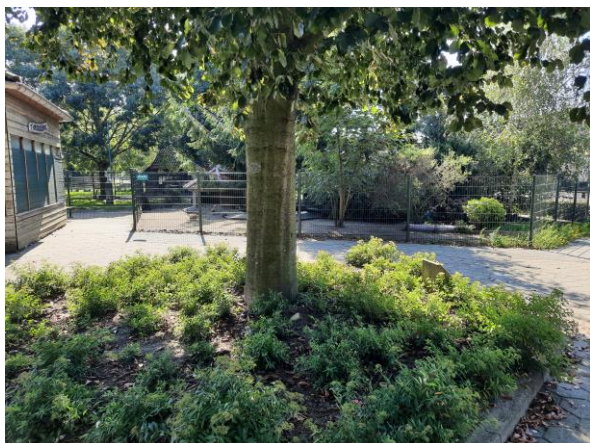
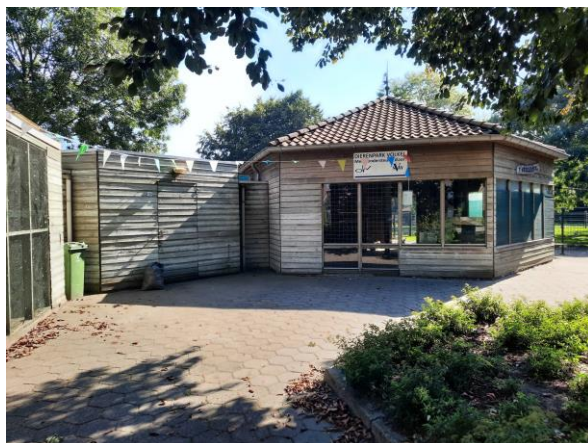
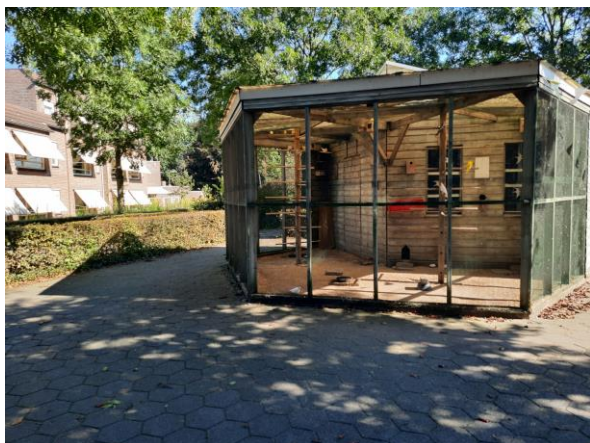
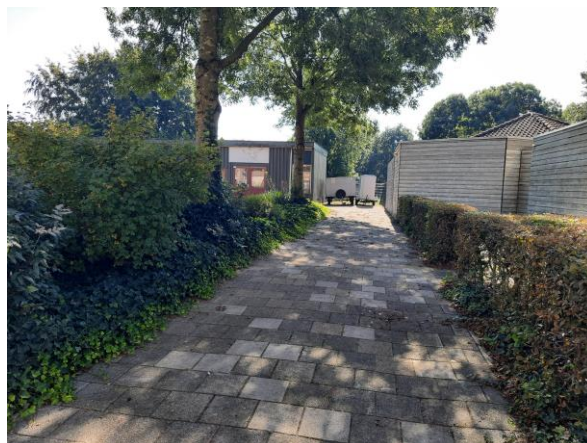
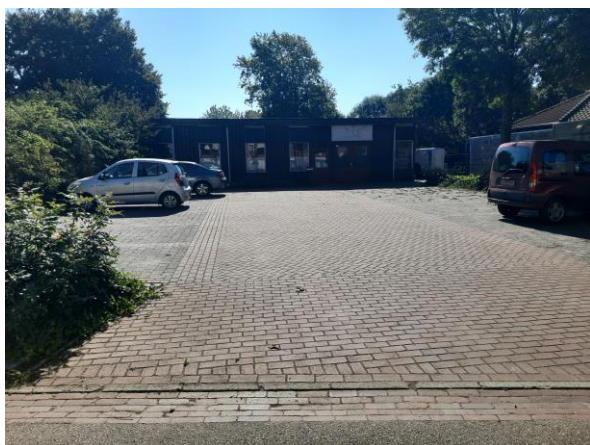
Foto's onderzoekslocatie

Op locatie is 'dierenpark Volkel' een kinderboerderij met speeltuinen gevestigd. De speeltuingedeeltes bestaan uit een speelplek in het zand waar een houten klimrek en een touwbrug zijn geplaatst. De andere speelplek bestaat uit rubberen speeltuintegels met daarop twee wipkippen en een speelhuisje.

De bebouwing bestaat uit verschillende (nacht)verblijven voor dieren, een overkapping voor de opslag van mest en een grote volière. Het plangebied is gedeeltelijk bestraat met klinkers en stoeptegels, het andere deel bestaat uit gras en zand. Er is een verscheidenheid aan bomen en struiken te vinden.

Er zijn geen waarnemingen gedaan die wijzen op de aanwezigheid van bodemverontreinigingen of bronnen van verontreinigingen. Tijdens de veldinspectie is op het terrein geen asbestverdacht materiaal aangetroffen.

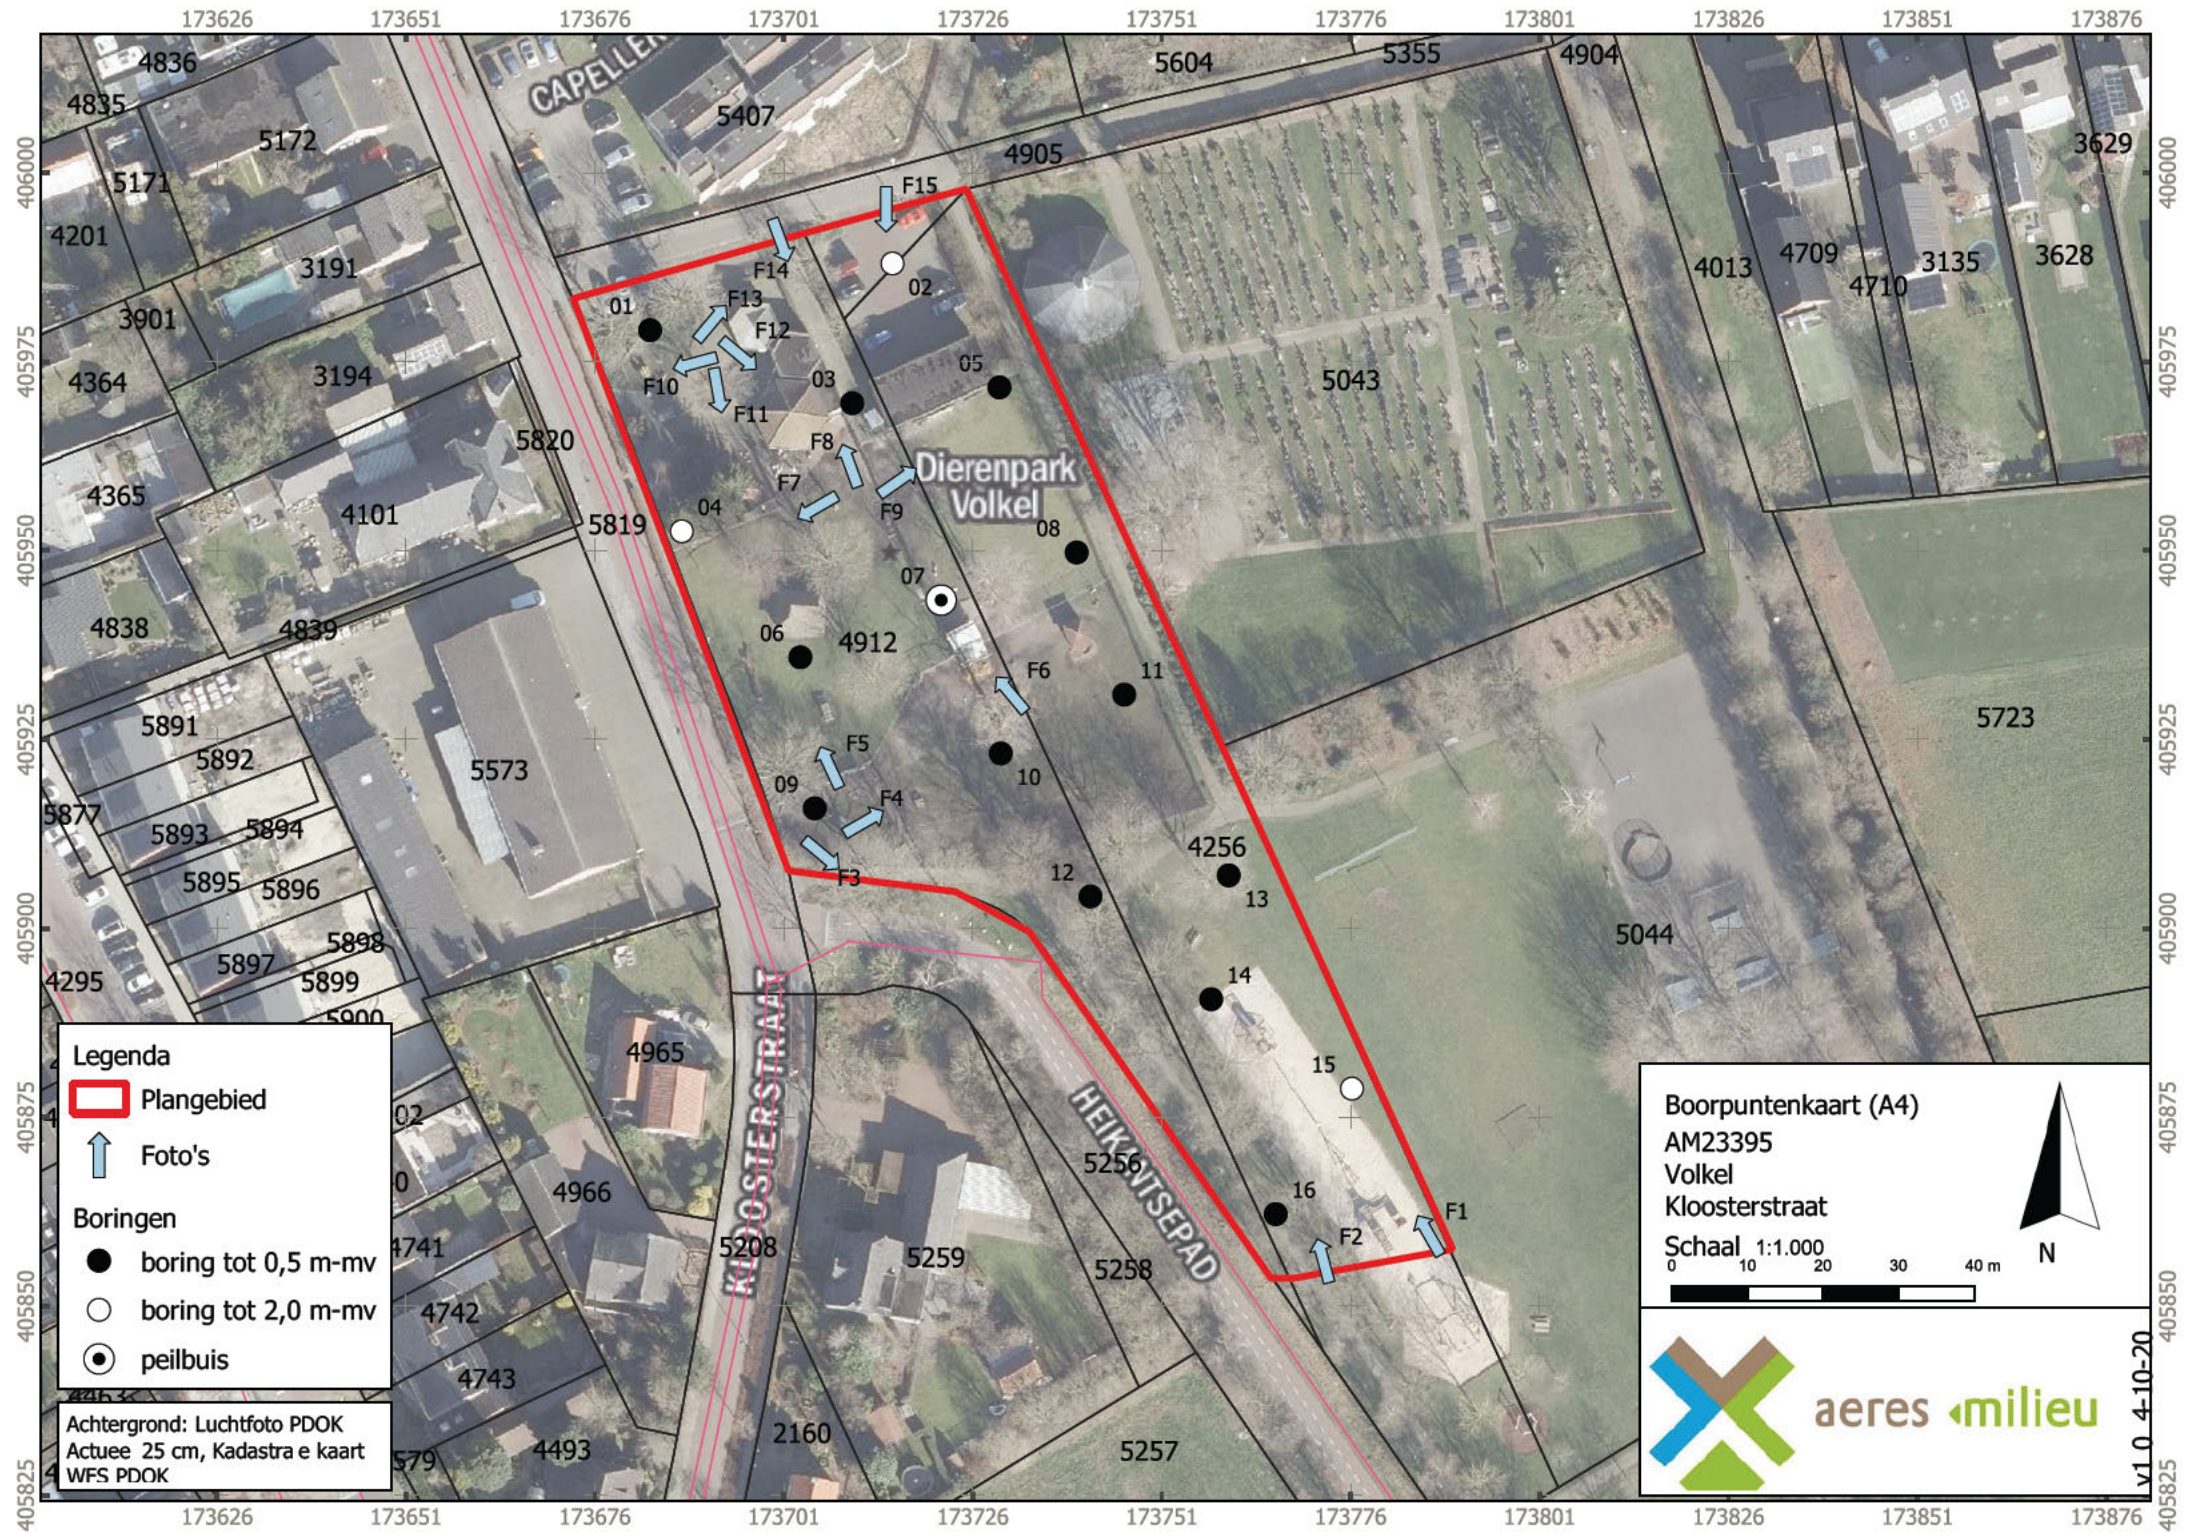
Situatietekening onderzoekslocatie met boorpunten

De boringen zijn verricht met behulp van de Edelmanboor (ø 7 of 10 cm). Zie voor de boorpuntlocaties bijlage 3.

Gebaseerd op de diepte en stroming van het freatisch grondwater is een boring afgewerkt met een peilbuis. Deze is centraal op de onderzoekslocatie geplaatst, ter plaatse van boorpunt 7. De bovenkant van het peilbuisfilter is onder de aangetroffen grondwaterstand geplaatst. Tijdens de installatie van de peilbuis is geen werkwater gebruikt.
