Onderwerp: principe verzoek wijziging bestemmingsplan Hoogstraat 7 Uden

Bouwhistorische verkenning  
met waardenstelling  
en aanbeveling

## **boerderij Hoogstraat 7 Uden**

### *Bouwhistorische verkenning*

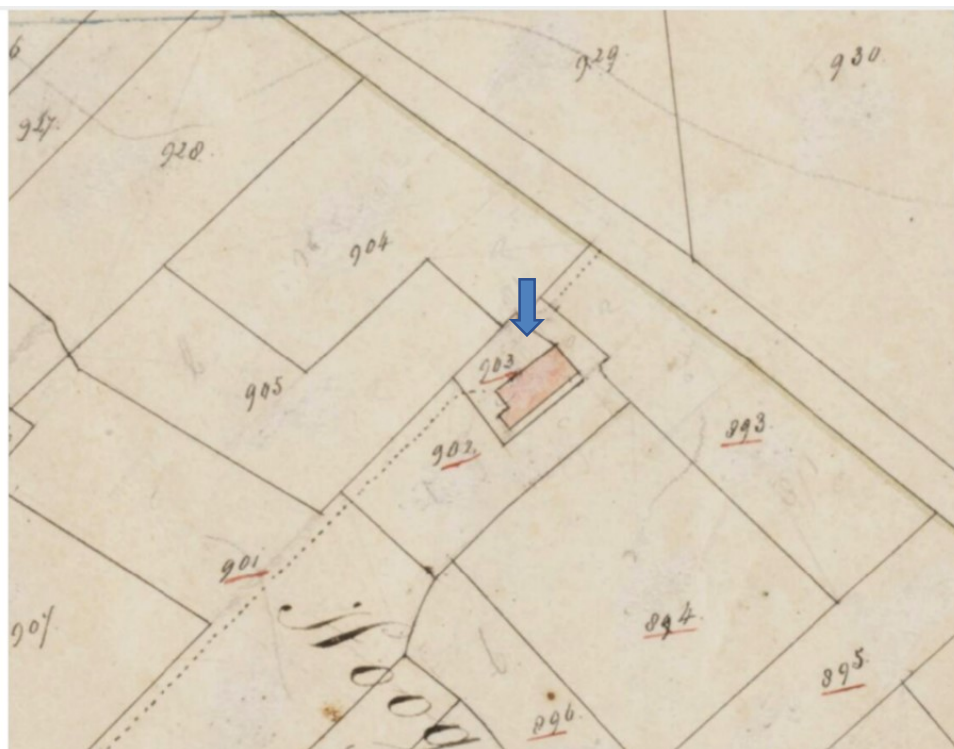
*kadasterkaart uit 1832 met hierop het hallenhuis/hoekgevelboerderij*

Op de kadasterkaart van 1811-1832 (zie onder) staat de boerderij afgebeeld met een uitgespaarde hoek in de korte gevel. Dit komt bij boerderijen uit die tijd vaker voor. Bij het woongedeelte is dan aan de kopgevel een kamer aangebouwd. Zo'n boerderij wordt wel een *hoekgevelboerderij* genoemd. Een boerderijgebouw bestaat in die tijd alleen nog uit een woon- en een stalgedeelte. Een schuur is in die tijd in de Meierij nog een losstaand gebouw. De boerderij is opgebouwd uit een driebeukig gebint, waarop het dak de en verdiepingvloer rust. De buitengevels zijn erg laag en nog lang niet altijd in baksteen opgetrokken. Hierdoor zijn de gevels ongeschikt voor het dragen van een kapconstructie met rieten dak. Ook rusten de balken van het woongedeelte en van de hooizolder boven de stal op het gebint. Zo'n boerderijtype met gebint, huis en stal behoort tot het *hallenhuistype*. Bij het hallenhuis bevindt de voordeur zich in de kopgevel van het gebouw. In de korte eindgevel liggen de potstaldeuren. Tussen de woonruimte en de stal bevindt zich de brandgevel met de schouw. Volgens de tekening op de kadasterkaart is Hoogstraat 7 voor die tijd een tamelijk grote boerderij. Van deze eerste boerderij is een gedeelte van de brandgevel nog behouden gebleven en daarnaast de plaats van de kelder. Deze laatste is echter in een later stadium helemaal veranderd maar heeft zich vrijwel zeker in de uitgebouwde hoek bevonden.

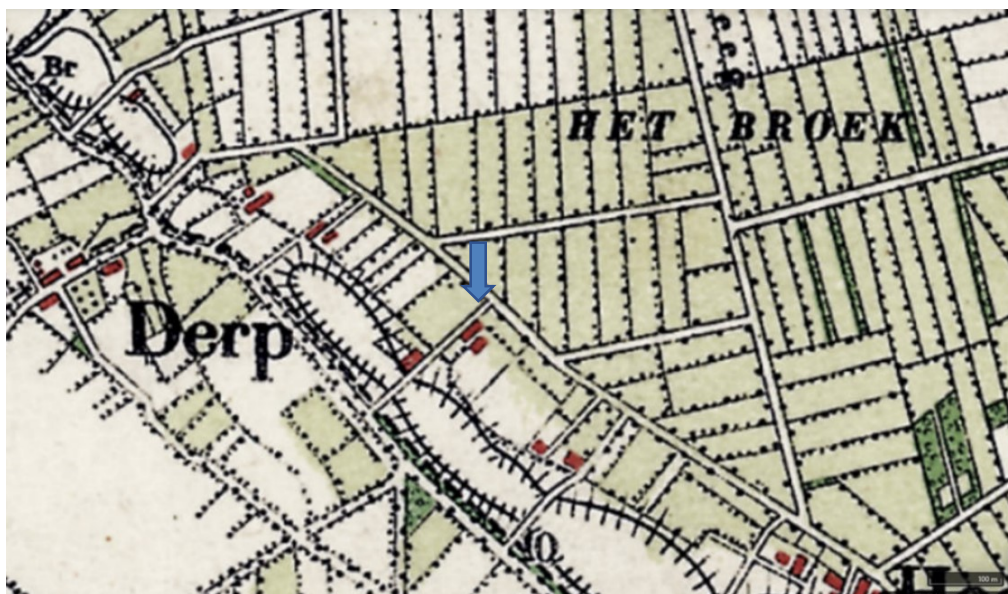
Kaart van na 1899. De boerderij is een langgevelboerderij met bijbehorend schop.

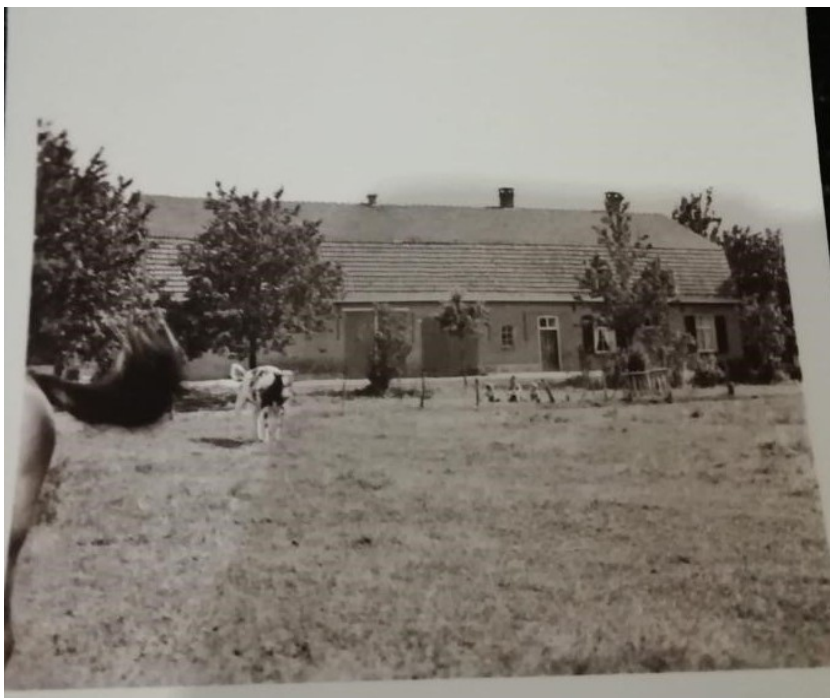
*Foto van de boerderij uit de vroege jaren vijftig. Het is nog het gebouw zoals het in 1926 is gebouwd. De vensters hebben een T-raam. De voorstal heeft een deur met bovenlicht.*

*De potstaldeuren zijn iets lager dan de deeldeuren van de schuur. De laatste dubbele deuren van het schop zijn niet te zien.*

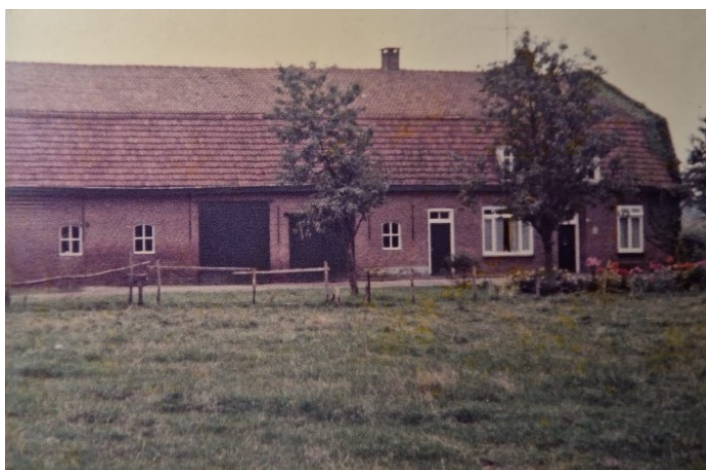
*Foto uit de vroege jaren vijftig. De boerderij heeft links van de voordeur een groot keukenraam. Het kamerraam rechts heeft boven een klepraam.*

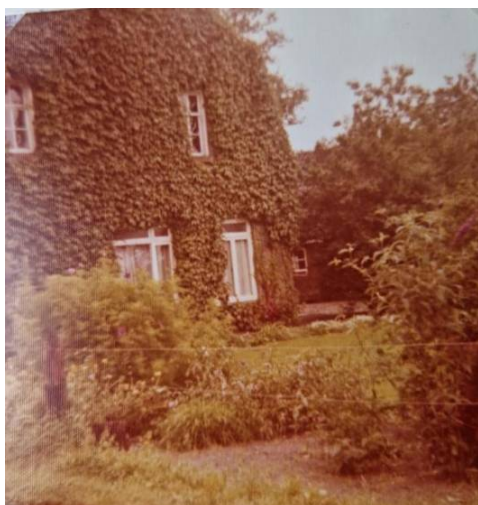
*Links: De kopgevel is helemaal begroeid met klimop en heeft in het midden een groot raam.*

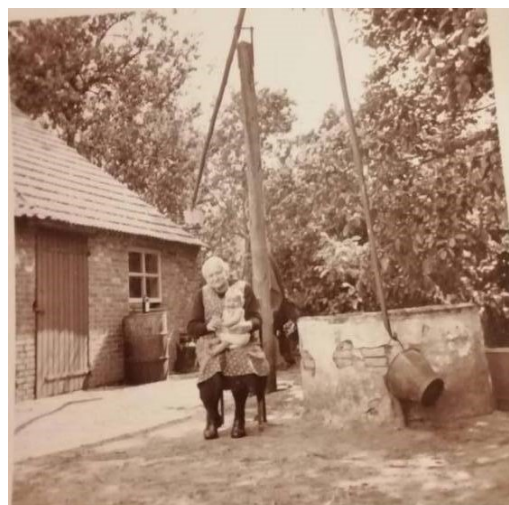
*Rechts: De waterput met putmik op het erf.*

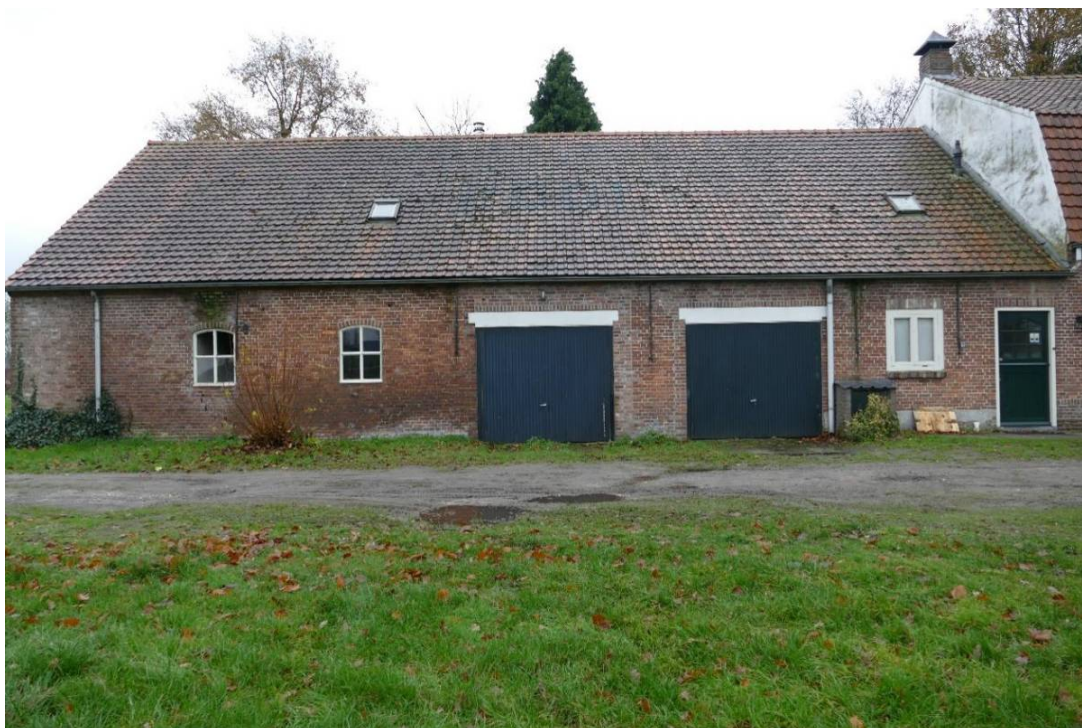
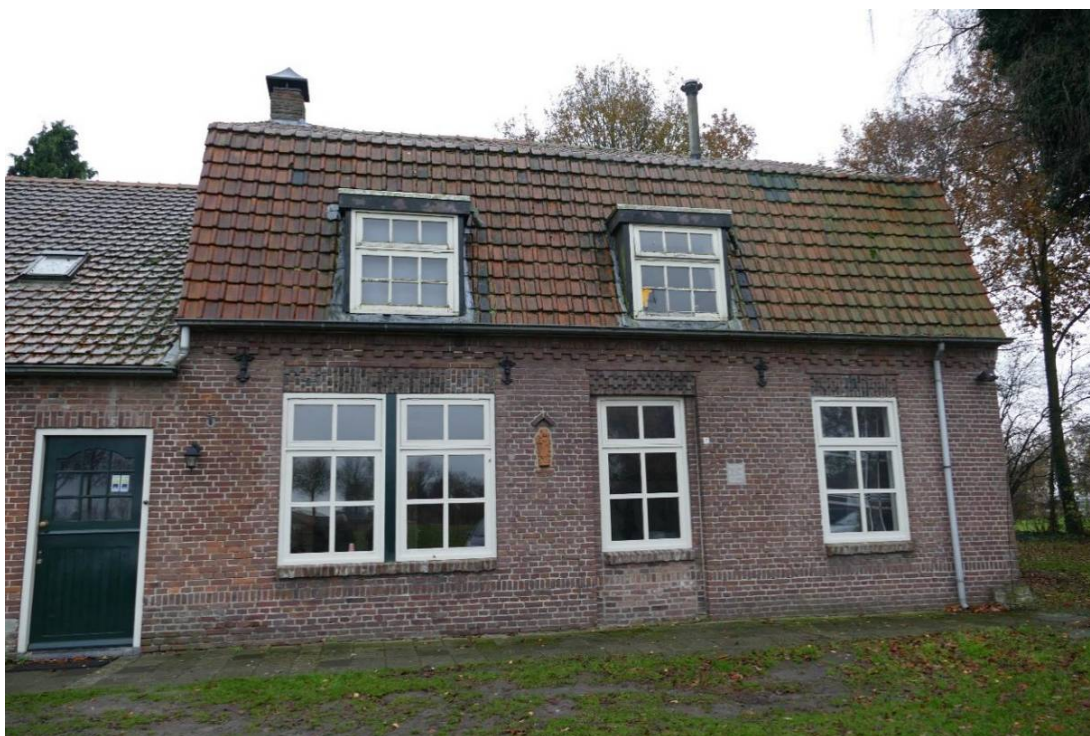
*Het oorspronkelijke symmetrische woongedeelte van voordeur met aan elke zijde een venster is verdwenen. Het Mariabeeldje, de nis van de voordeur en de jaartalsteen liggen zonder de aanwezigheid van een voordeur wat verloren in de gevel.*

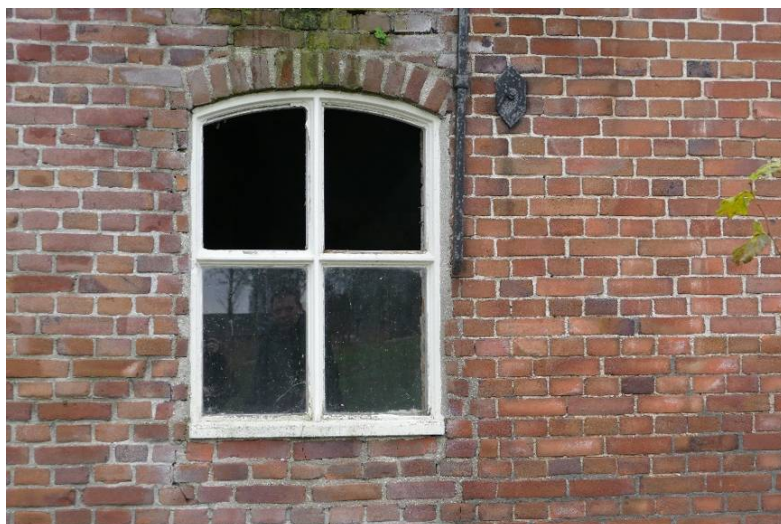
*Betonnen stalraam uit de jaren vijftig/zestig. Het bevindt zich in het dichtgezette deel van de deuren van het schop. Deze dichtzetting heeft al eerder plaatsgevonden. Het rechtse gedeelte is gevelwerk uit de bouw van de boerderij in het laatste kwart van de 19<sup>e</sup> eeuw.*

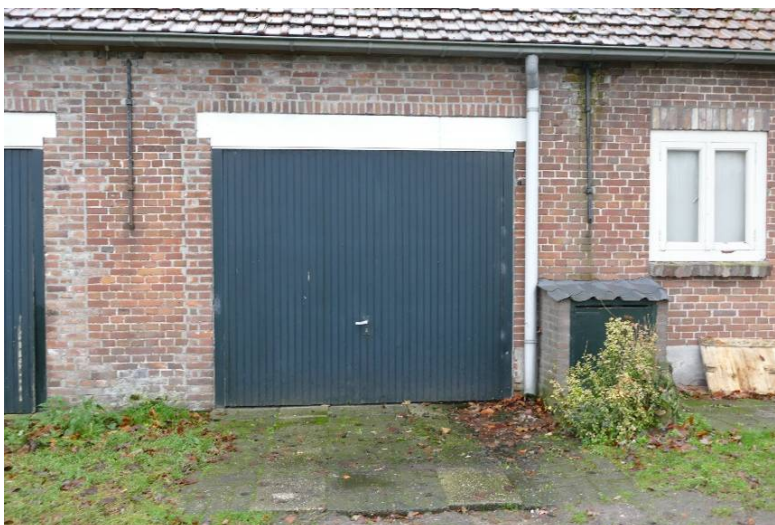
*Metalen kanteldeur ter plaatse van de voormalige potstal deur, Het gevelwerk links en rechts van de deur is nog uit de negentiende eeuw.*

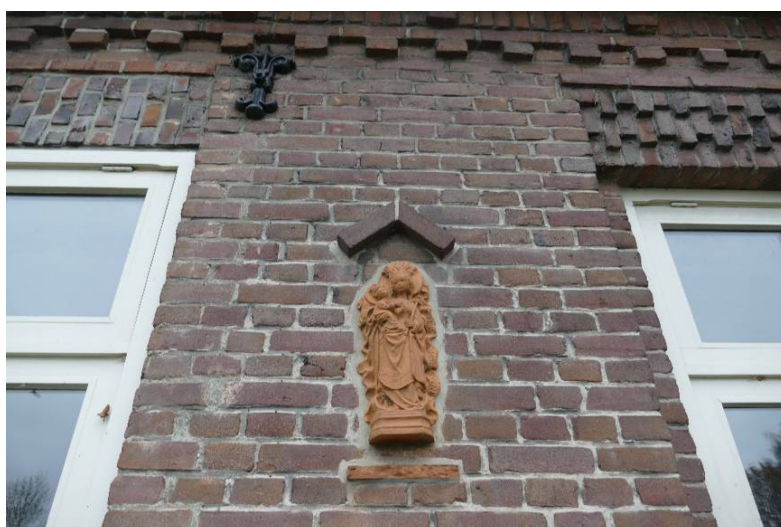
*Het beeldje van **Onze Lieve Vrouw ter Linde** links van de voormalige voordeur. Onder het beeldje steekt een afgebroken plavuis iets uit de gevel. Hierop kon een bosje bloemen geplaatst worden. De strek boven de vensters en voordeur heeft kenmerken van de Amsterdamse School. Onder de dakrand heeft de gevel een tandlijst, met daarboven een tweede vertanding waarop eertijds een bakgoot rustte.*

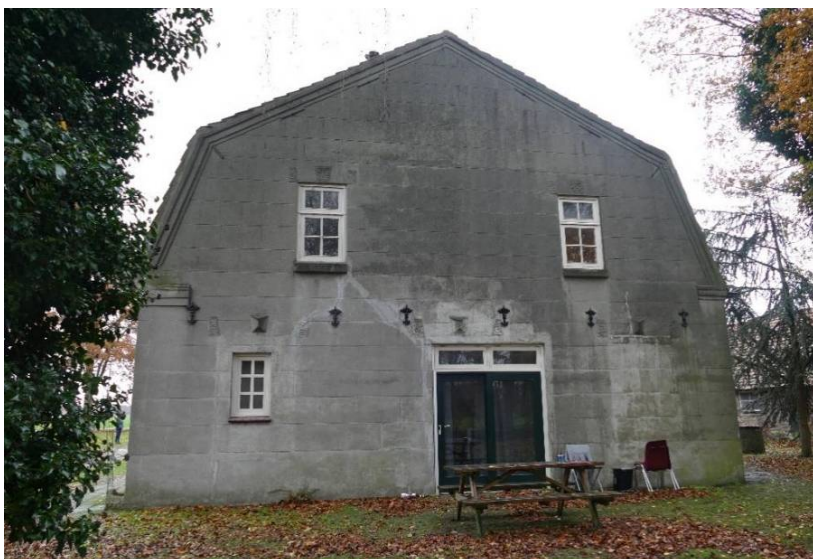
*In blokverband besmeerde kopgevel*

De kopgevel is een geheel in blokverband bepleisterde gevel. De rollaag die bij de voorgevel beneden loopt, heeft achter de bepleistering van de kopgevel een vervolg. Dit kan mogelijk betekenen dat deze bepleistering later is aangebracht. Volgens mondelinge overlevering van buurtgenoten zou dit gedaan zijn vanwege regendoorslag bij deze westgevel. De kopgevel heeft door zijn hoogte, vorm en blokbepleistering een monumentale uitstraling. Deze zal voorheen met de aanwezigheid van de thans verdwenen vensters nog groter zijn geweest. De gevel heeft boven twee 6-ruits staande zolderramen in een symmetrische ligging. Op de begane grond bevindt zich rechts van het midden een dubbele glazen tuindeur met boven twee klepramen. Links bevindt zich een 6-ruits staand venster, dat de suggestie wekt van een opkamerraam. Rechts is een bouwspoor van een dichtgezet venster. In de gevel bevindt zich in symmetrische positie een drietal bouwsporen van een verwijderd venster. De strek in de vorm van drie met cementmortel geboetseerde sluitstenen zitten nog in de gevel. Dit type strek hebben alle ramen van de kopgevel. De gevel heeft aan de rand onder het mansardedak een afgesmeerde lijst waarop de hoekpannen eindigen. Deze geprofileerde rand eindigt bij de gevel in een brede licht uit de gevel stekende console. Deze console ondersteunde het einde van de voormalige bakgoot, die bij de kopgevel iets doorliep. Op zolderhoogte heeft de gevel een negental geornamenteerde ankers, waarvan er drie zich bevinden in de middelste geboetseerde sluitsteen boven de ramen.

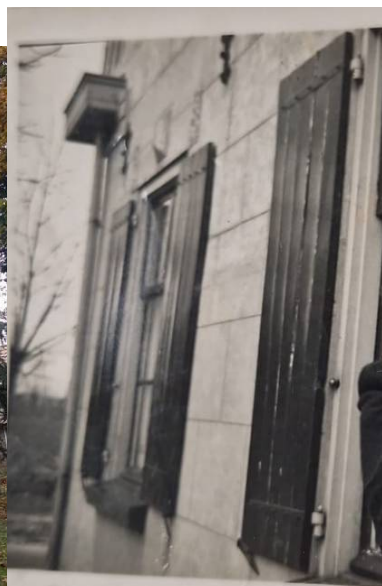
*De eertijds uit de gevel stekende bakgoot boven de console.*

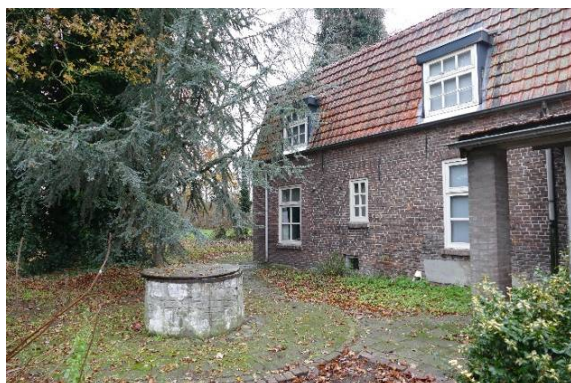
*Achterzijde woongedeelte met waterput*

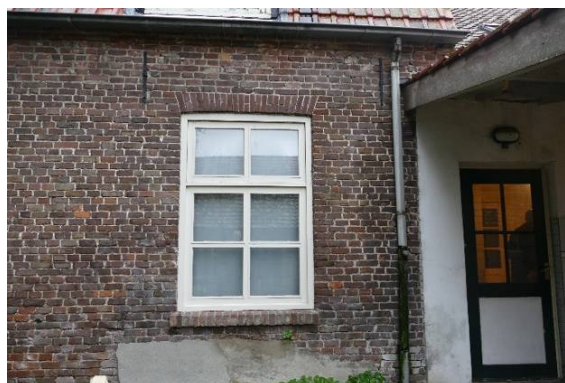
*Gevel van afvalstenen en venster van geut*

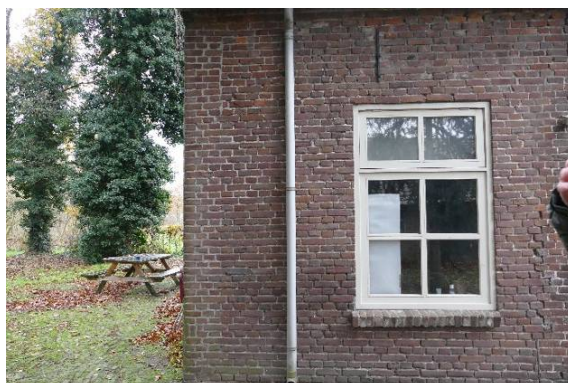
*Later aangebracht venster in voorkamer*

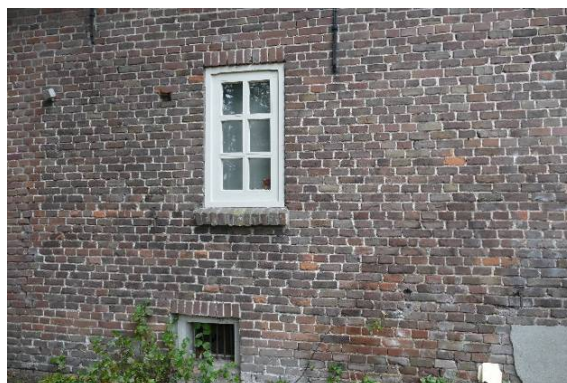
*Opkamerraam en getralied raam van kelder.*

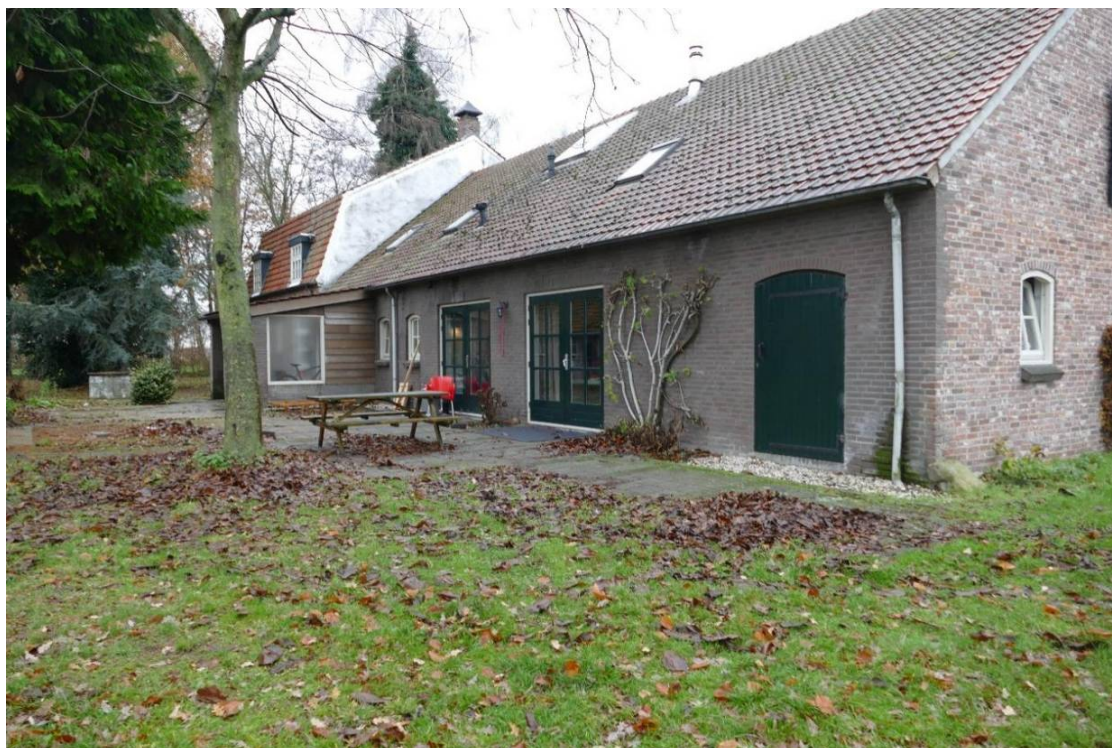
*Achtergevel boerderij*

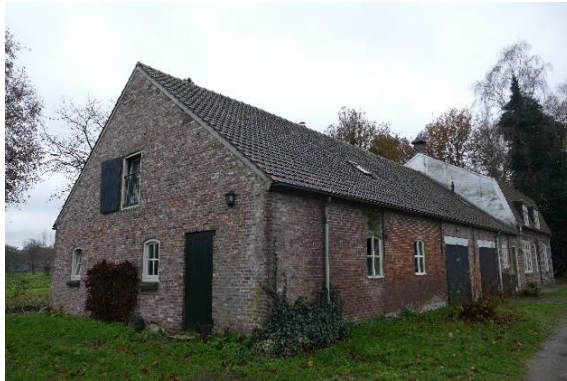
*achterhuis met kopgevel*

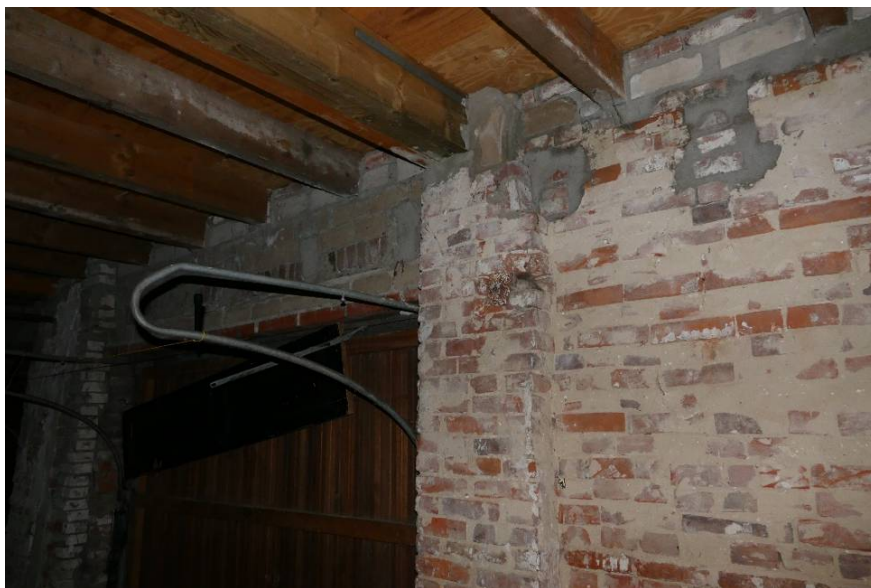
*Binnenzijde van de gevel van het schuurgedeelte. met naast de deur een penant. Het deel van gevel is nog van de boerderij uit de negentiende eeuw.*

De gemetselde penanten tegen de buitengevels van de stal en de schuur dateren nog uit de periode van de langgevelboerderij. Hierop rustten de trekbalen, die bij de brand van 1956 verloren zijn gegaan. Ze dragen thans de huidige kasspanen. Een deel van de brandgevel uit de tijd van het hallenhuis is aan de stalzijde nog zichtbaar.

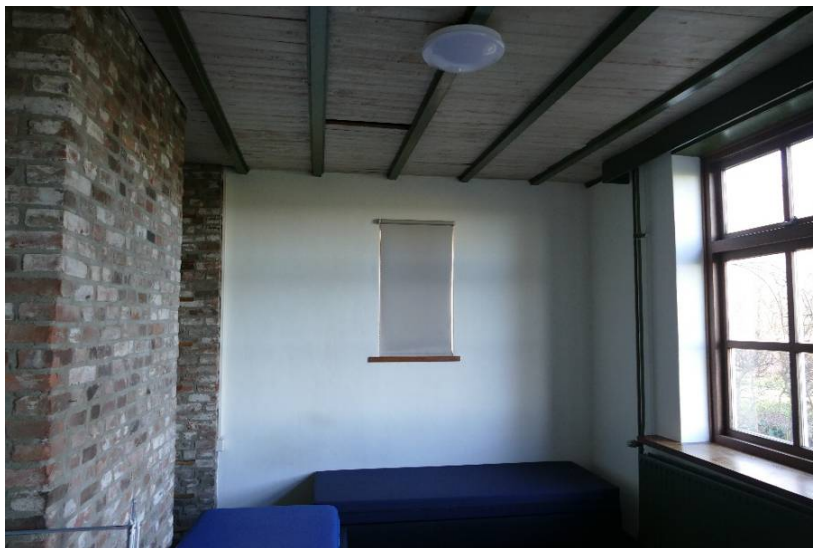
*Balkenplafond van de opkamer is tussen de balen afgetimmerd met dunne plankjes. De balen zijn veel hoger en dateren waarschijnlijk nog uit de boerderij van het derde kwart van de negentiende eeuw.*

*De nieuwe ingang van de opkamer bevindt zich in de grote voorkamer tegen de kopgevel. De opkamer is een onderdeel geworden van deze kamer.*

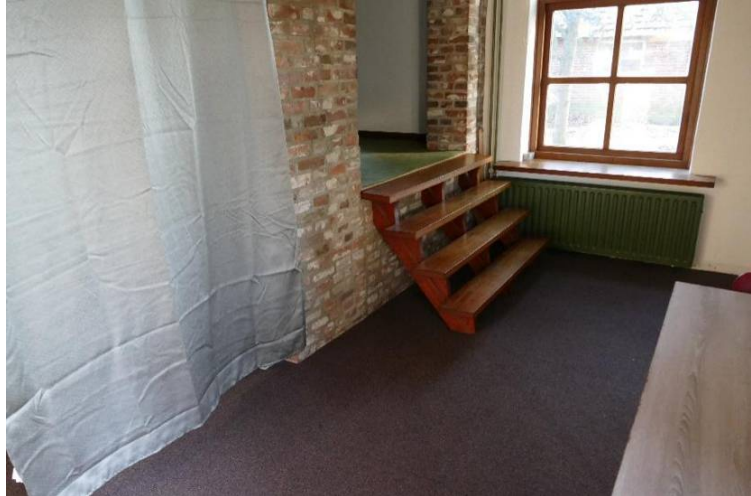
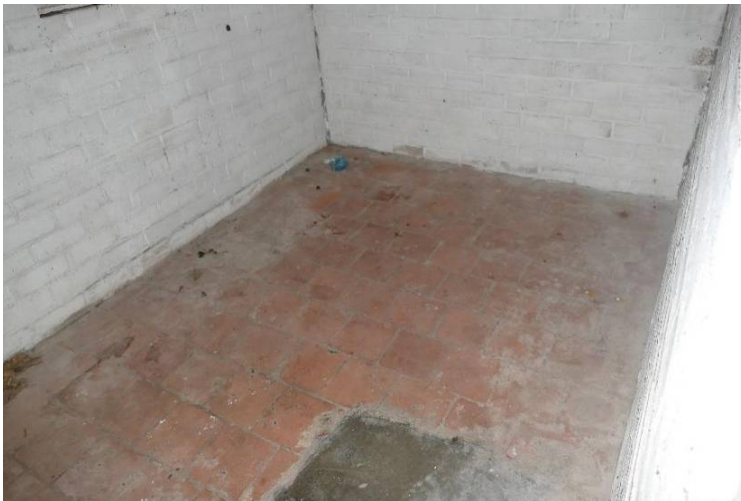
*De keldervloer met de rode plavuizen dateert uit de tijd van de langgevelboerderij..*

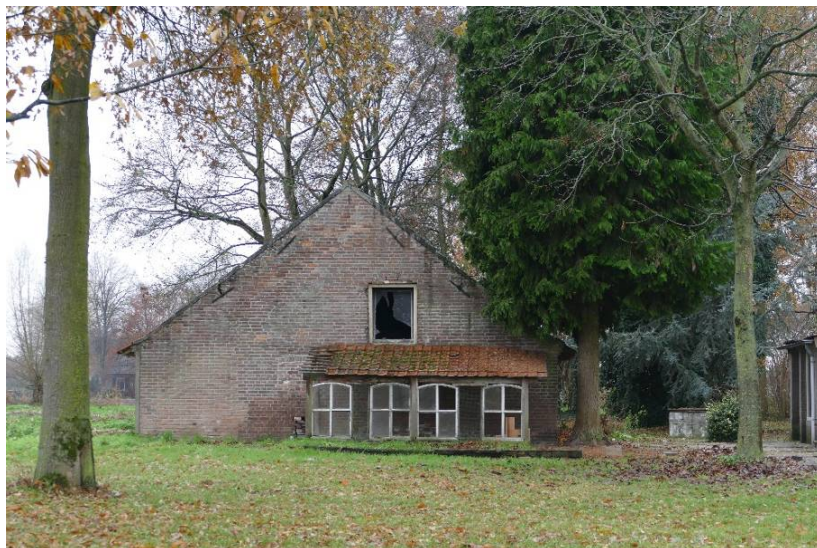
*Erf van de boerderij met varkensschuur en kippenhok, gezien vanuit het oosten.*

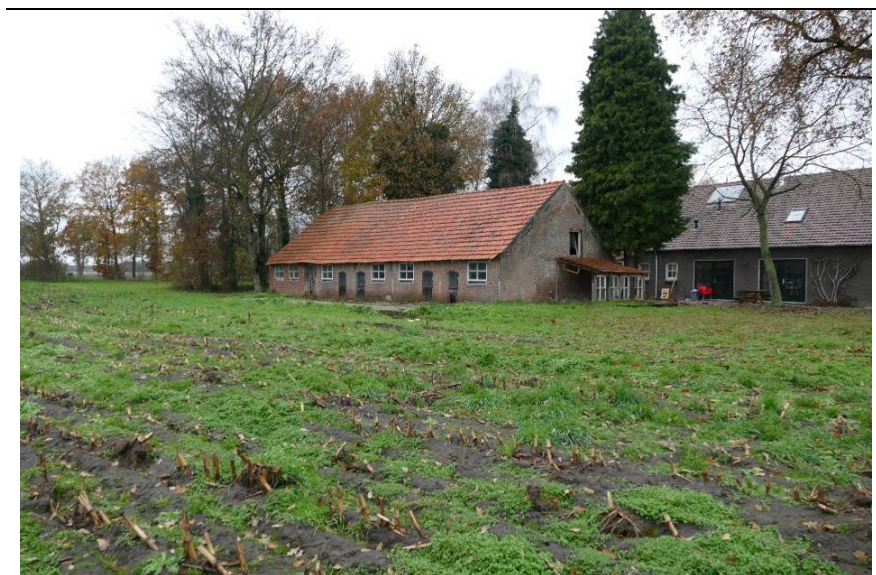
*Gezicht op boerderij en schuur vanuit het maisland ten zuiden van de boerderij.*
