# Proces-verbaal van Oplevering

Niet Gesprongen Explosieven

73310 Uden

Hoogveld Zuid-Noord

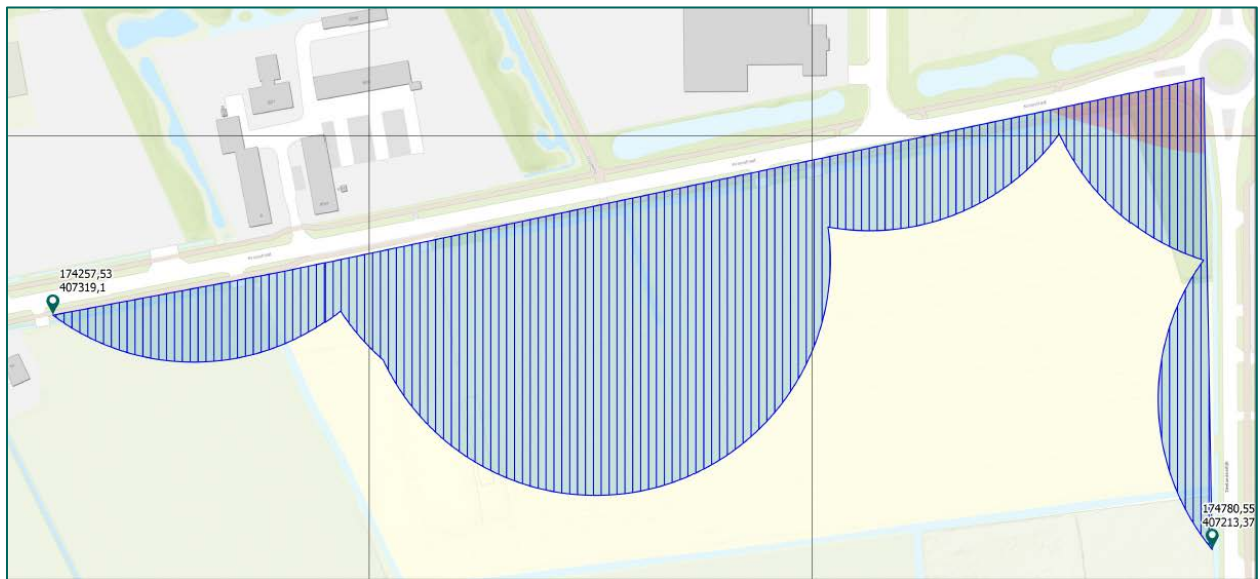
Figuur 1: Globale ligging opsporingsgebied.

Het opsporingsgebied is gelegen aan de Zeelandsedijk en Kromstraat in de gemeente Uden. In Figuur 1 is het opsporingsgebied weergegeven met blauwe arcering.

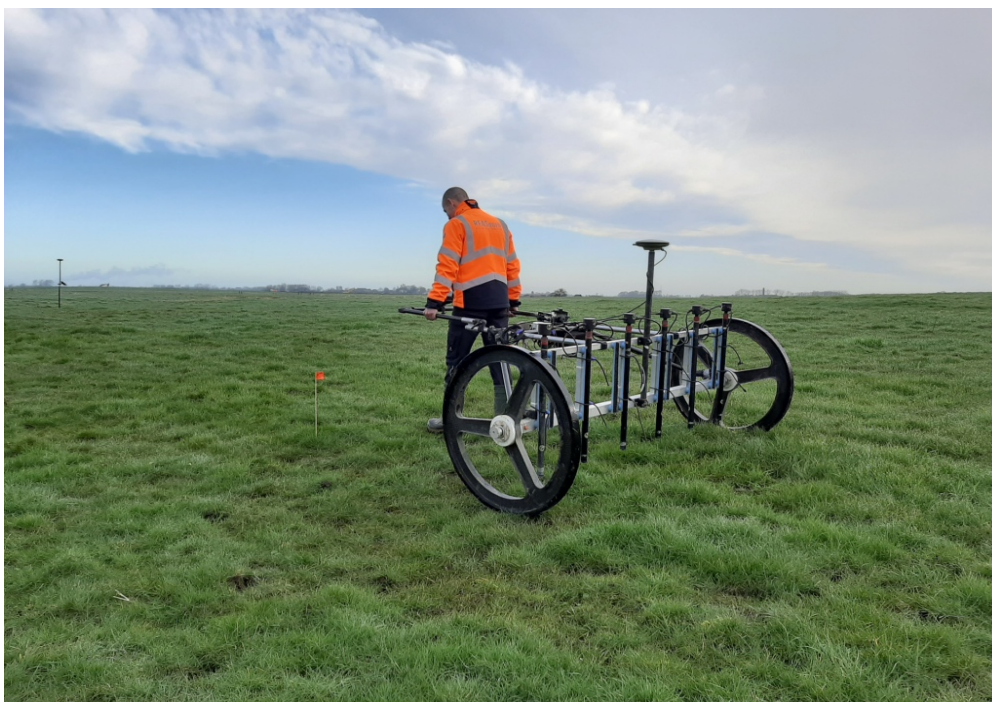
Figuur 2: Non-realtime oppervlakedetectie.

De detectie is uitgevoerd met het meersondig detectiesysteem Vallon VXX4 met GPS-ondersteuning. Met dit systeem worden de afwijkingen in het aardmagnetisch veld gedetecteerd en geografisch vastgelegd. Dit is een passieve detectiemethode waarbij de detectiedata wordt opgeslagen en op een later moment wordt geïnterpreteerd.

De magnetometers zijn op een onderlinge afstand van 0,50 meter ten opzichte van elkaar gemonteerd op een frame. Het frame is met behulp van mankracht over het oppervlak voortbewogen. Het ingezette detectiesysteem is voorzien van GPS-RTK. Gedetecteerde verstoringen van het aardmagnetisch veld zijn daardoor direct aan GPS/RD-coördinaten gekoppeld. Detectiedata van de betreffende magnetometers zijn opgeslagen in een datalogger waarna de gegevens in een later stadium zijn verwerkt in een speciaal voor dit doel ontwikkeld computerprogramma Vallon EVA 2000. De effectieve opsporingsdiepte is afhankelijk van de omgevingsfactoren. Voorwaarde voor het detecteren van een object is dat het object, ongeacht grootte en diepteligging, een aan het maaiveld detecteerbare verstoring van het aardmagnetisch veld veroorzaakt.

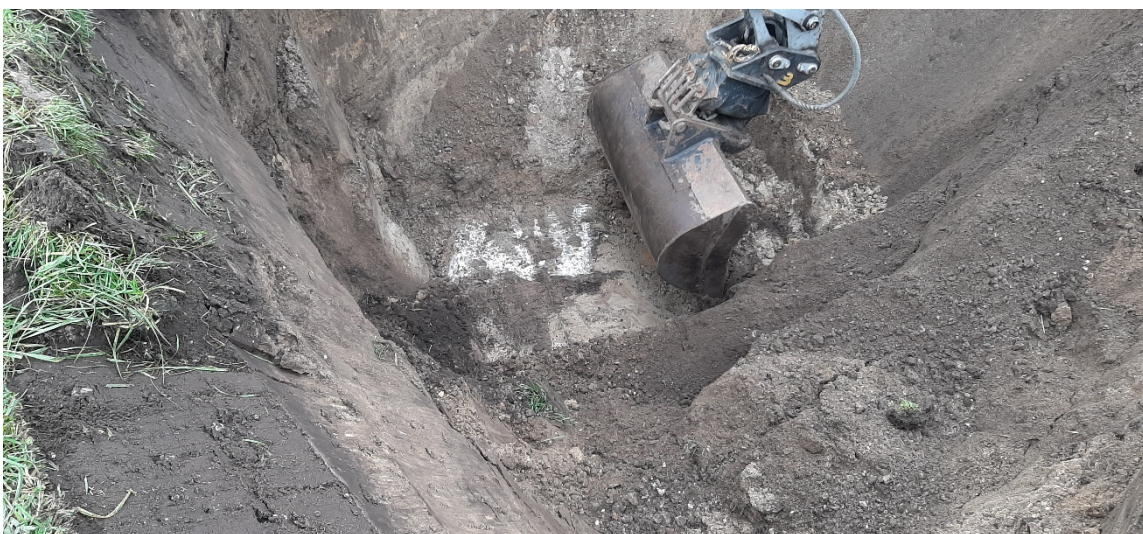
Tijdens het benaderen van één van de dieper gelegen objecten met de graafmachine zijn er op ca. 2,5 m-mv een 2-tal betonnen funderingen aangetroffen. Mogelijk heeft dit te maken met een oude ondergrondse opslagtank. Deze zijn namelijk aanwezig t.h.v. de oude bebouwing die hier heeft gestaan. Deze betonnen obstructies zijn niet verwijderd.

Figuur 3: Eén van de oude betonnen funderingen.

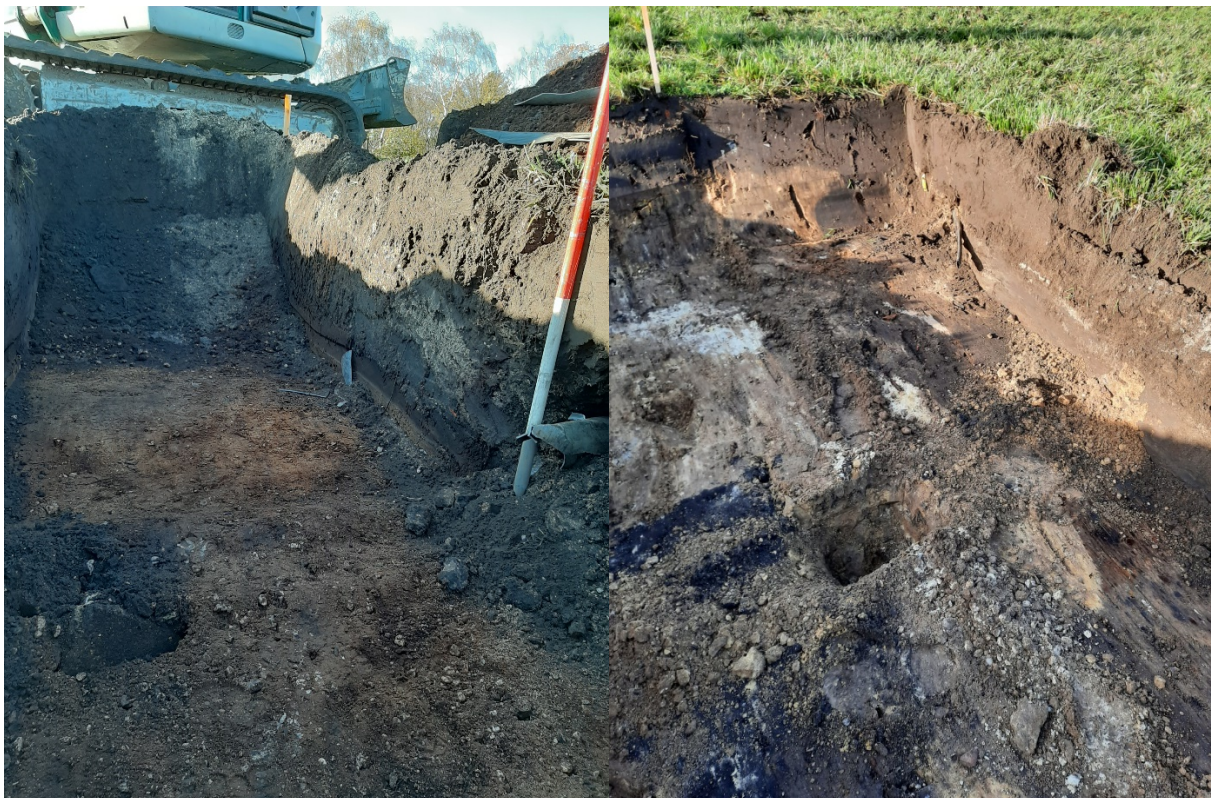
Aan de hand van de gegraven proefsleuven in het C-gebied is een document opgesteld met daarin de foto's en bijzonderheden van de aangetroffen verstoringen. Hierbij is gebleken dat zeer veel van de aangetroffen verstoringen afkomstig zijn van de oude gesloopte bebouwing.

Figuur 5: Proefsleuven in C-gebied met zichtbaar puin en geroerde grond.

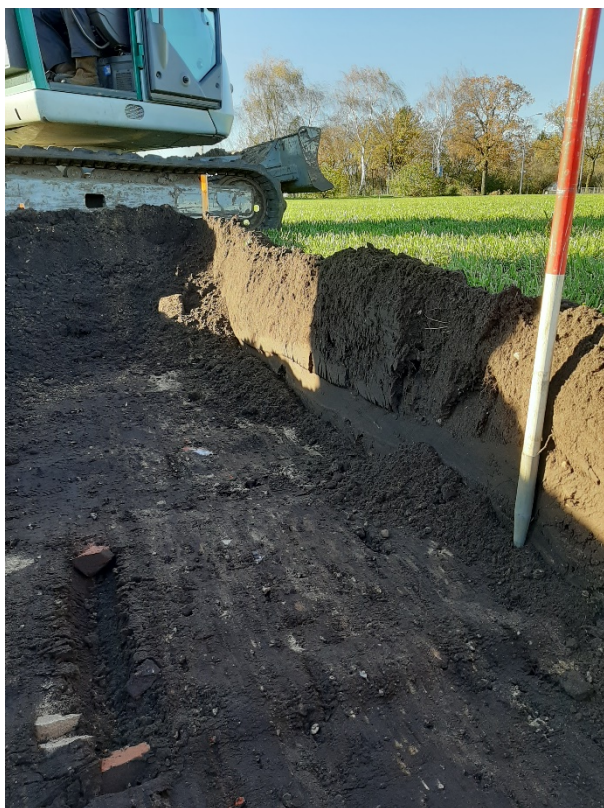
- Eerst is de toplaag van 0,3 m-mv ontgraven, hierin zitten kleine metalen verstoringen en puindeeltjes.
- Op 0,4 m-mv is oud pvc riool aangetroffen. Ook tussen de 0,3 en 0,6 m-mv is een laag met restanten puin aanwezig.
- Daarna een laag ontgraven tot 0,6 m-mv; vanaf dit niveau begint de “visueel schone” laag.

0,3 m-mv ontgraven

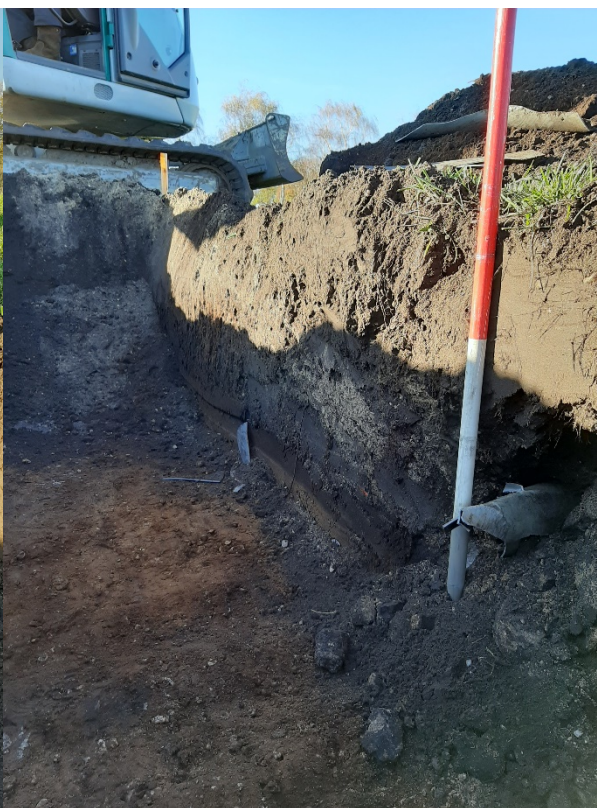
0,6 m-mv ontgraven

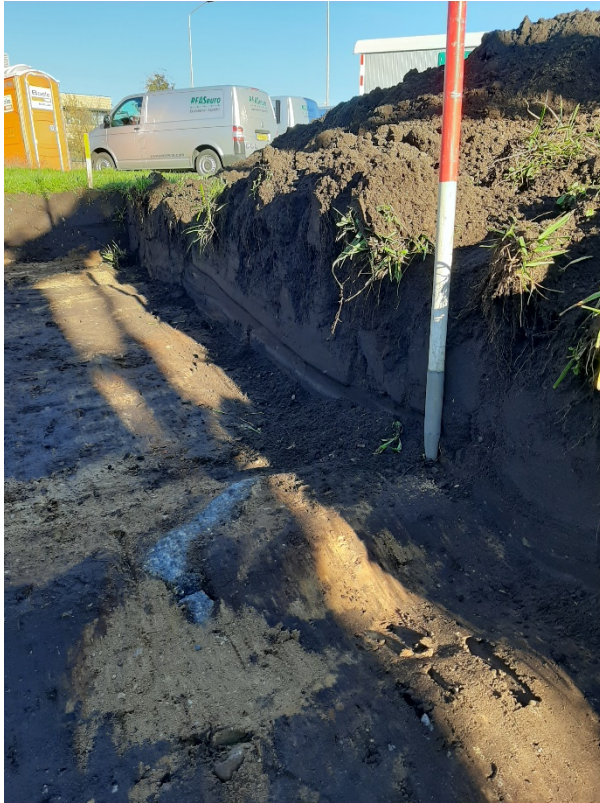
- Eerst is de toplaag van 0,3 - 0,4 m-mv ontgraven, hierin zitten kleine metalen verstoringen en puinresten.
- Daarna is een laag ontgraven tot 0,6 m-mv; hier was nog een gedeelte van een vermoedelijke fundering aanwezig.
- Op 0,7 m-mv begint de schonere laag.

0,4 m-mv restanten puin

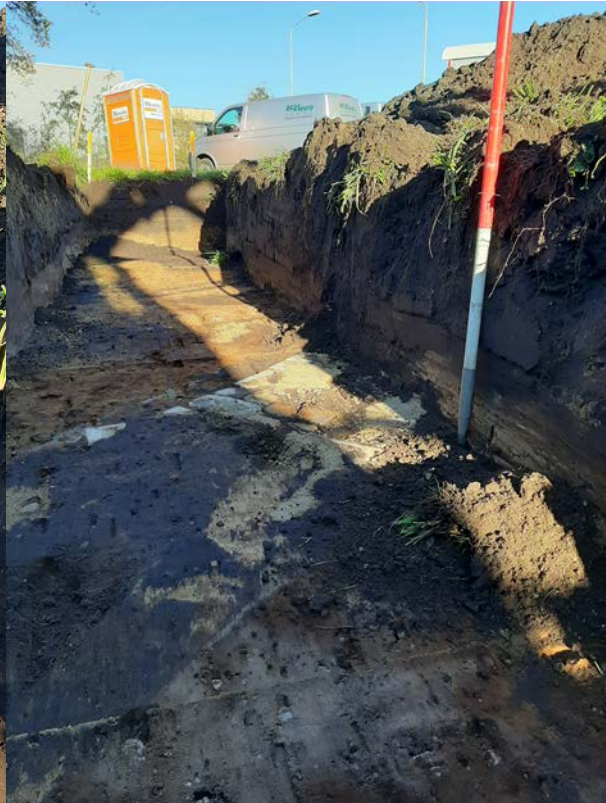
0,6 m-mv oude fundering (klinkers)

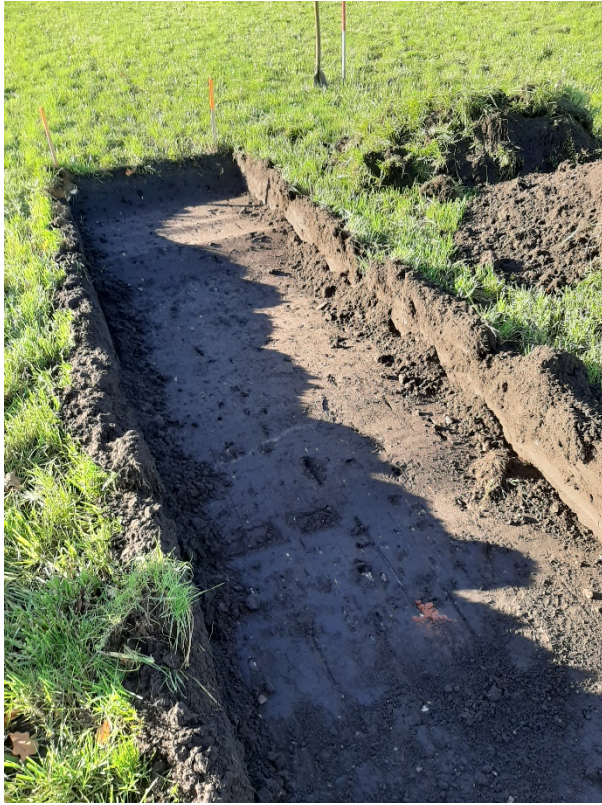
0,3 m-mv

- Eerst is de toplaag van 0,3 - 0,4 m-mv ontgraven, hierin zitten kleine metalen verstoringen en puinresten.
- Daarna is een laag ontgraven tot 0,6 - 0,7 m-mv; tot deze laag veel geroerde grond.
- Na deze diepte begint de originele zand-/grindlaag.

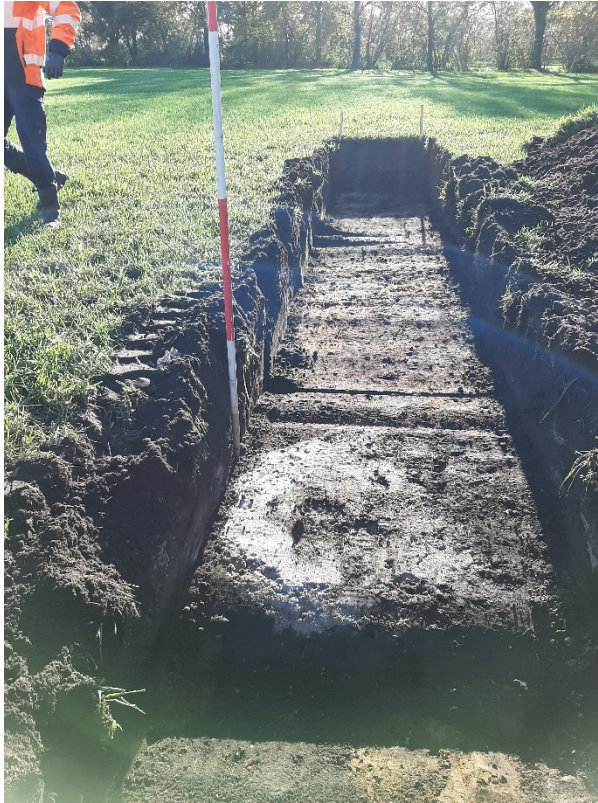
- Eerst is de toplaag van 0,3 - 0,4 m-mv ontgraven, hierin zitten kleine metalen verstoringen en puinresten.
- Op 0,4 m-mv is gewapend beton (vierkant) aangetroffen.
- Daarna is een laag ontgraven tot 0,6 - 0,7 m-mv; vanaf dit niveau begint de schonere laag.

0,4 m-mv met beton (voor jalon)

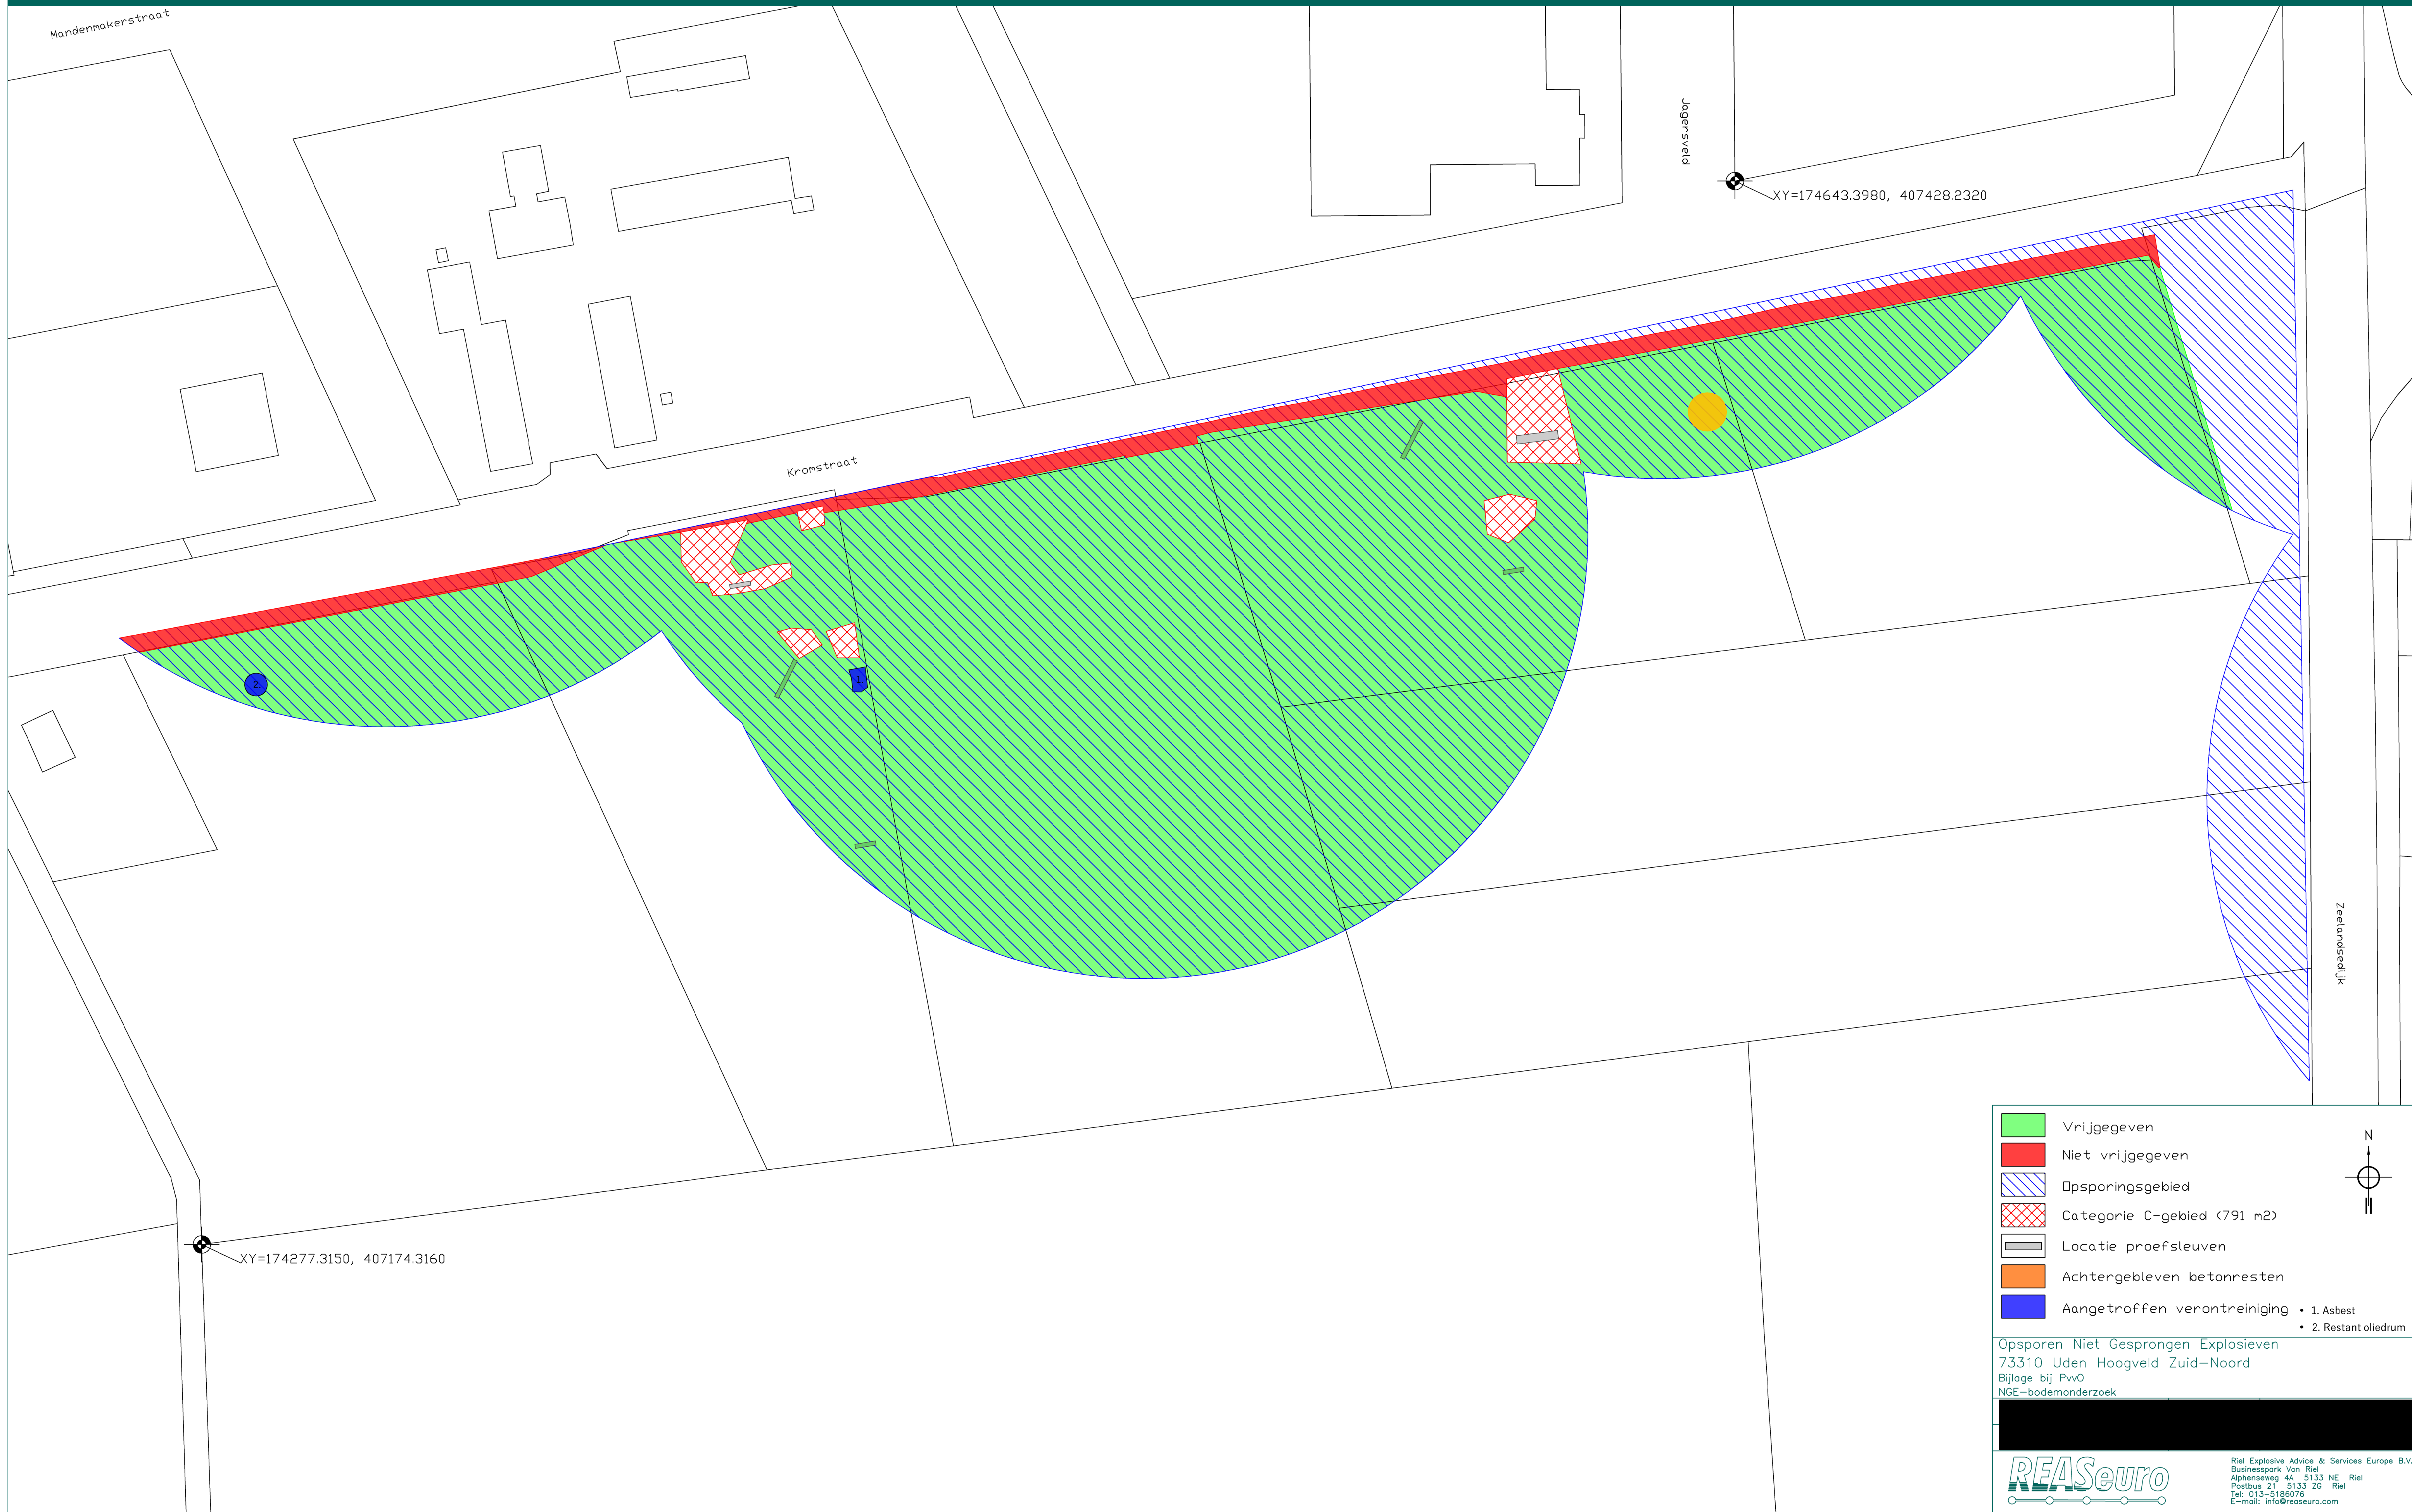
Tekening nr. 73310 d.d. 01-12-2020 is losbladig bijgevoegd.

Het grootste gedeelte van het gebied is onderzocht en vrijgegeven tot de maximale penetratiediepte. De gebieden waar geen vrijgave heeft kunnen plaatsvinden vanwege de aanwezige verstoringen zijn opgenomen in de vrijgave-tekening (zie bijlage 2).

Indien in de toekomst in het niet vrijgegeven gebied (rood gearceerd op de tekening in bijlage 2) grondroerende werkzaamheden moeten plaatsvinden, adviseert REASeuro om een aanvullend NGE-bodemonderzoek uit te voeren.
