## **Verkennend bodem- en asbestonderzoek**

Hoogslabroekseweg 3-9 te Uden

Kadastrale gegevens: gemeente Maashorst, sectie R, nummer 13 en 14

Projectnummer: 20241737  
Datum: 11 november 2024

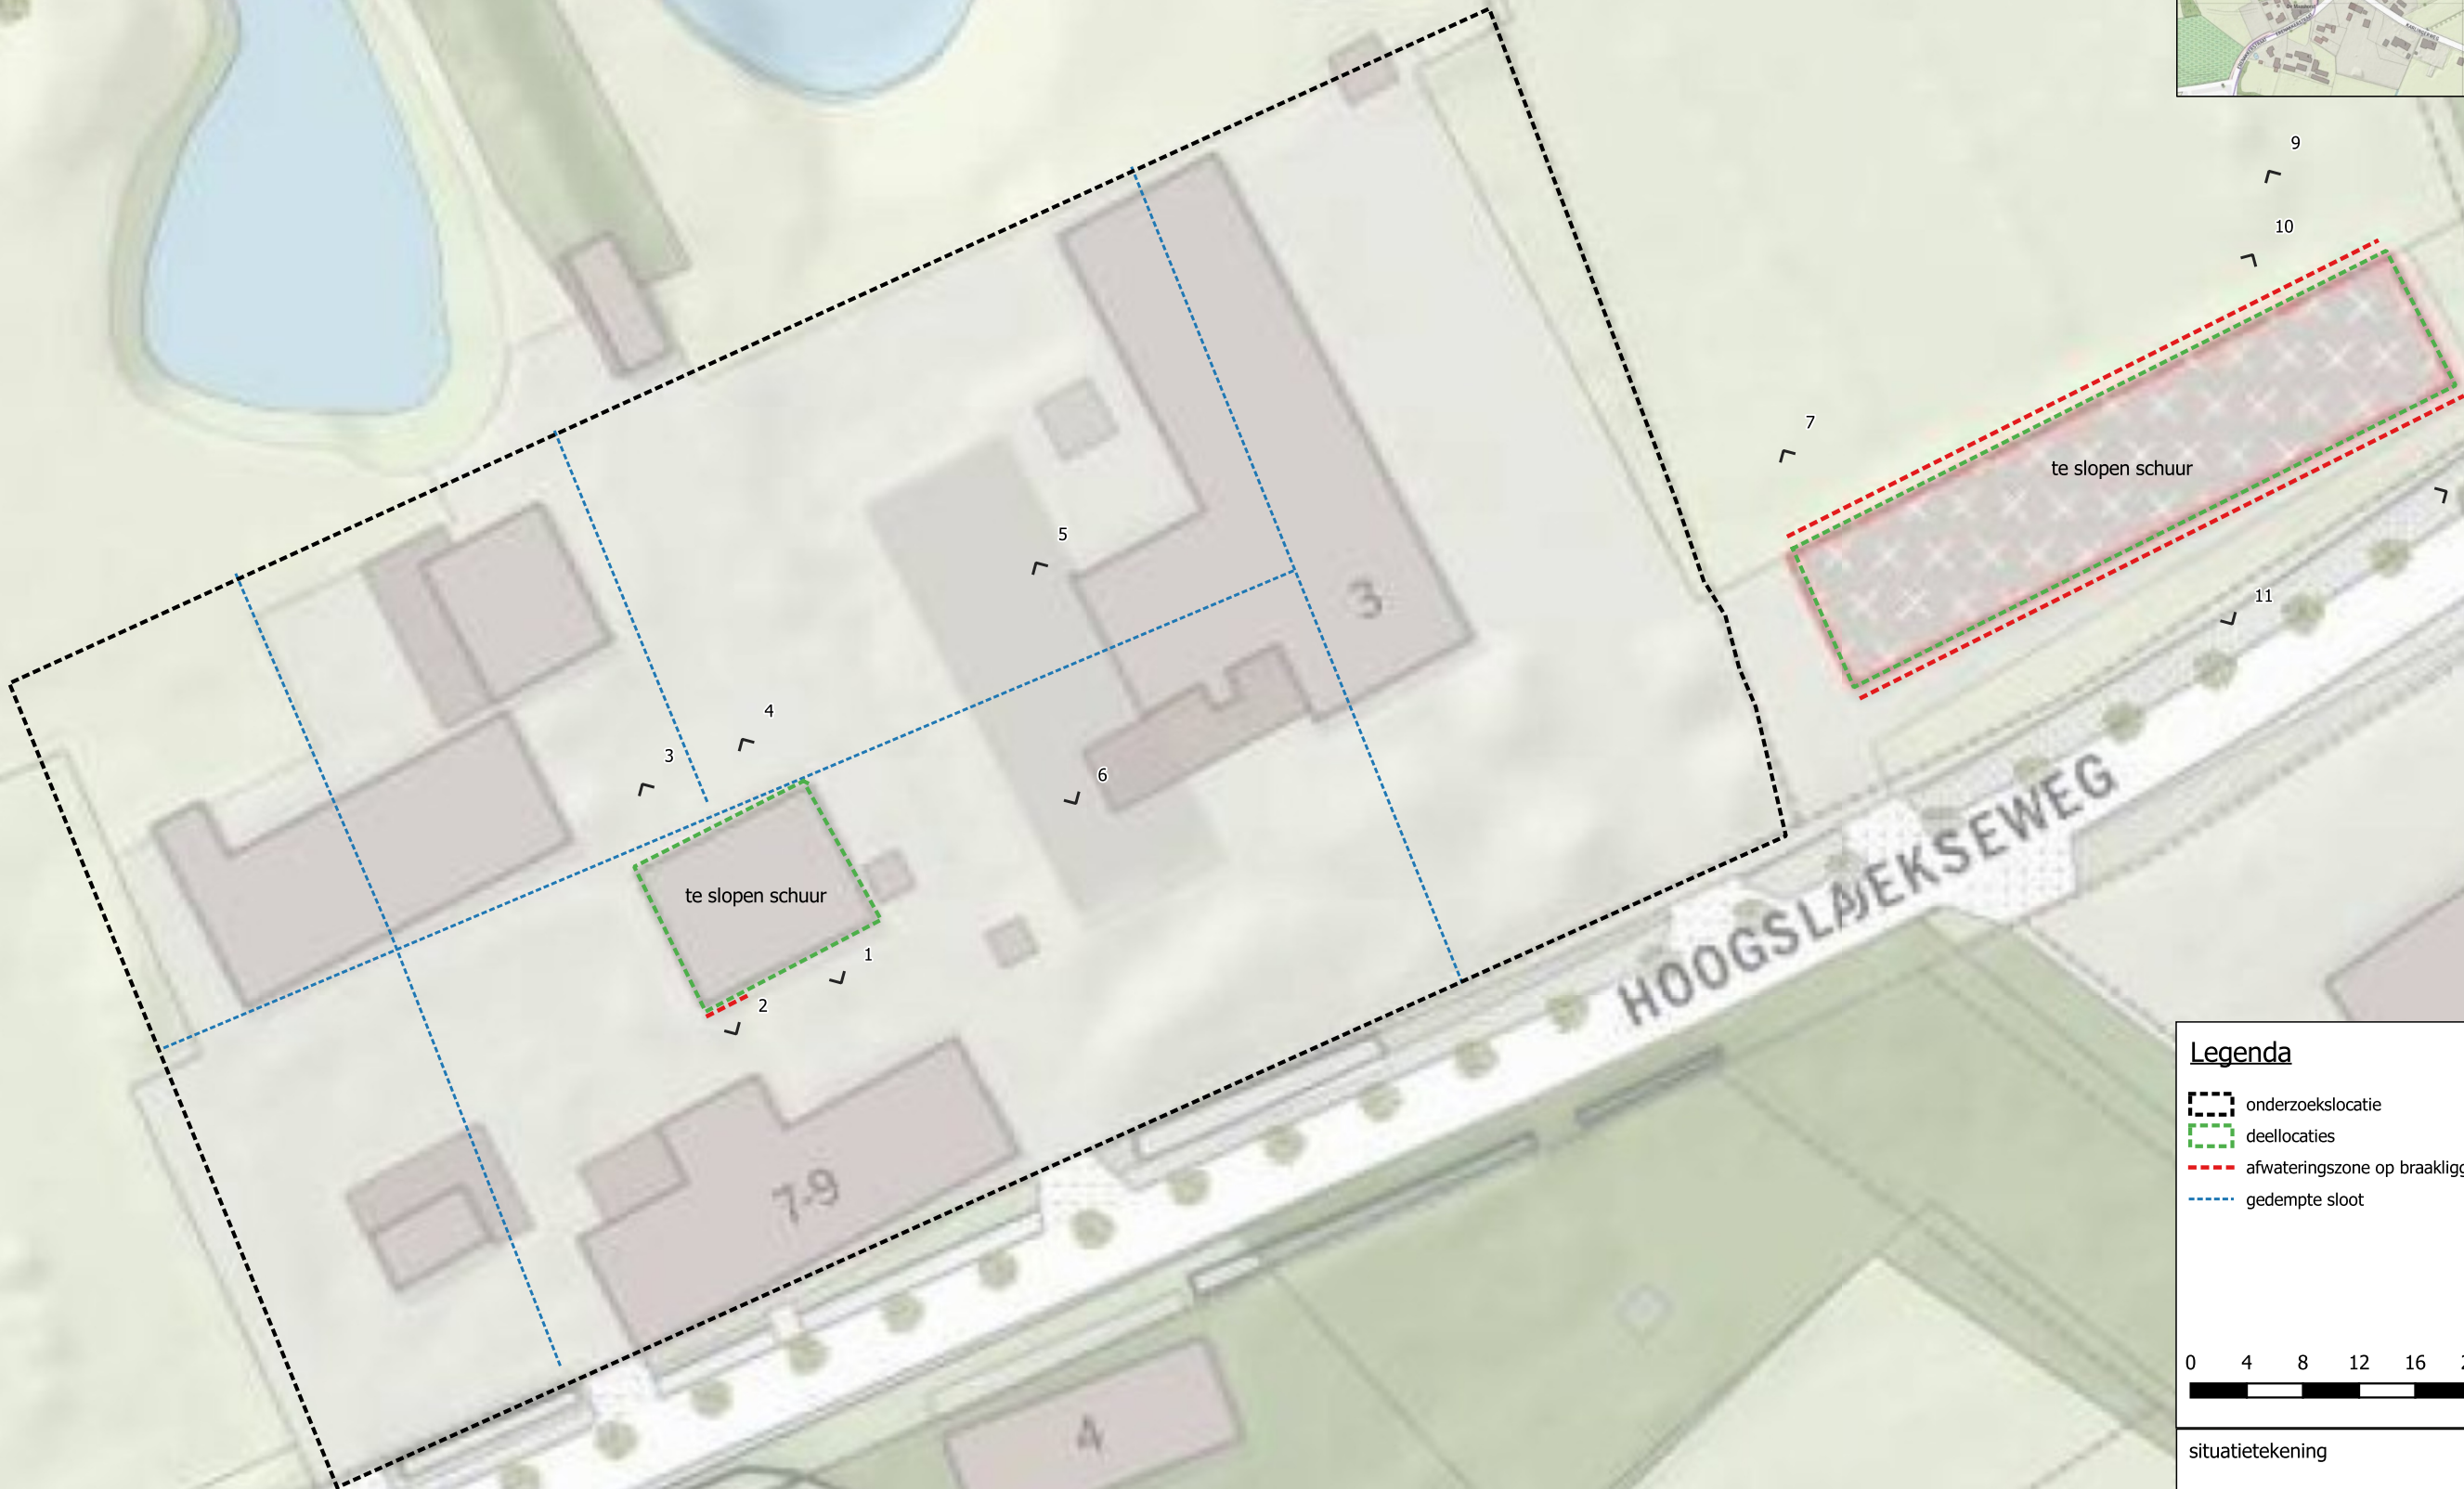
## **Bijlage 2: Situatietekening**

- Legenda**
- onderzoekslocatie
  - deellocaties
  - afwateringszone op braakliggende grond
  - gedempte sloot
