## Verkennend bodemonderzoek

Ontginningsweg 12 te Odiliapeel  
gemeente Uden, sectie D, nummers 3399 en 3653

Projectnummer : 24.1021  
Versienummer : 1  
Plaats, datum : Sint-Oedenrode, 18 juni 2024  
Auteur : Mevr. I. van Kessel

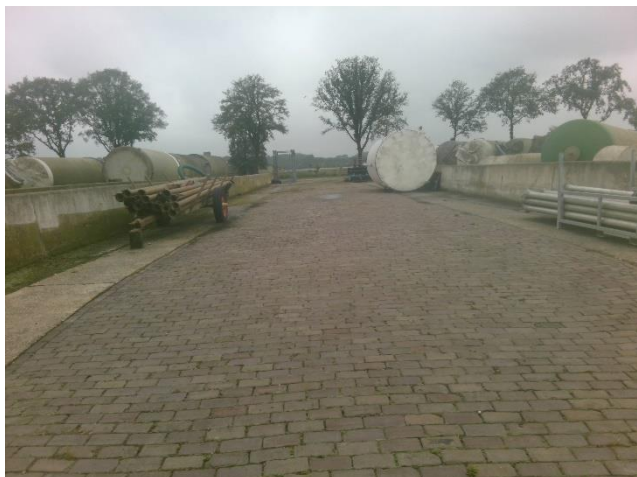
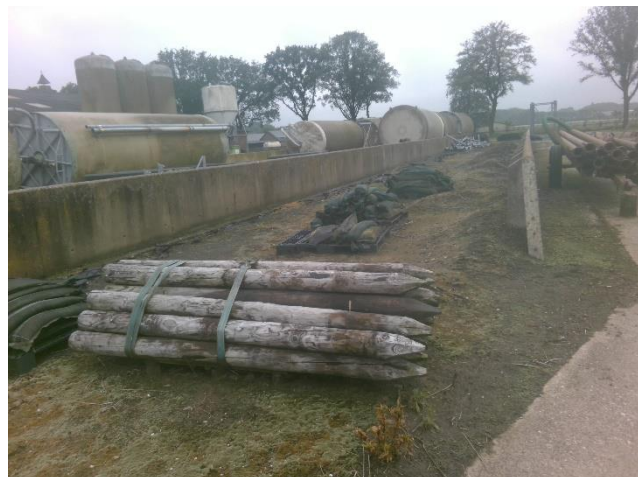
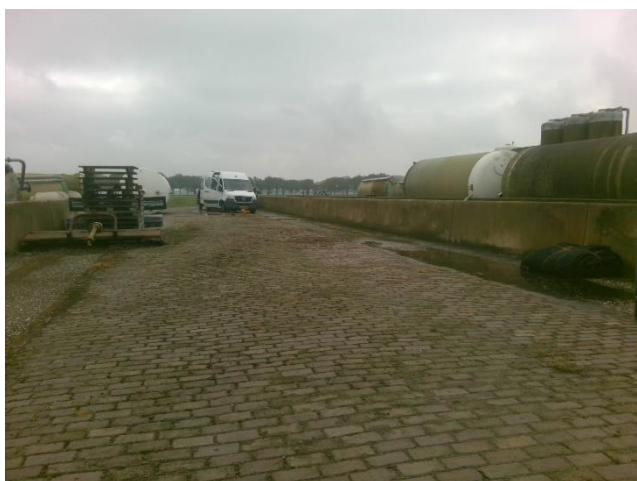
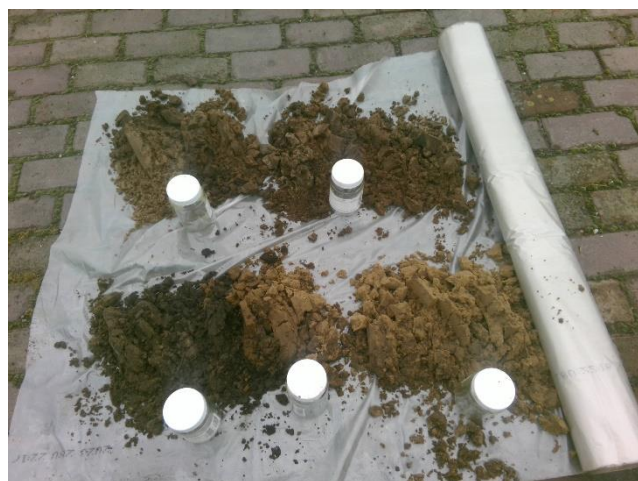
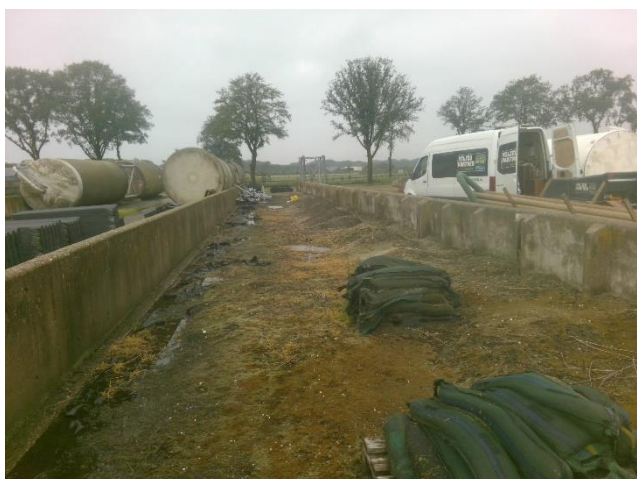
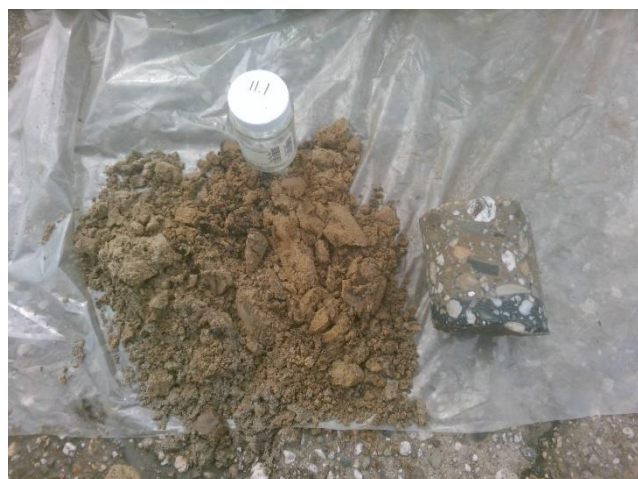
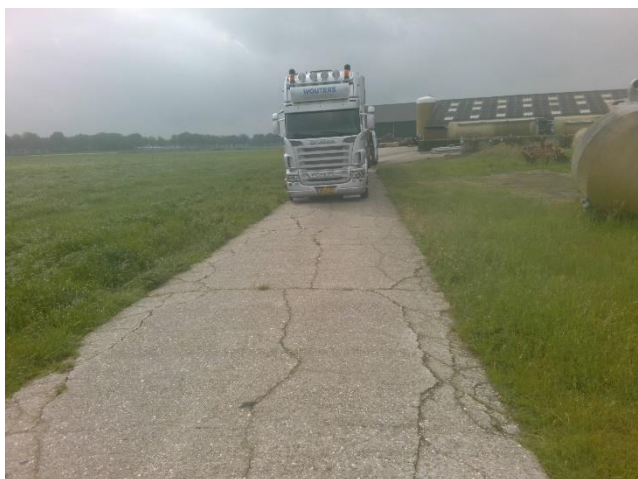
### Fotoblad

De onderzoekslocatie is deels verhard met klinkers (in de sleufsilos), deels verhard met beton (oprit) en deels onverhard. Uit de boorprofielbeschrijvingen blijkt dat de bodem is opgebouwd uit zwak tot matig siltig, matig fijn zand. De bovengrond is over het algemeen zwak humeus. Tijdens de veldwerkzaamheden zijn in de bodem zintuiglijk geen bodemvreemde bijmengingen aangetroffen die duiden op een mogelijke bodemverontreiniging. Tevens is geen asbestverdacht materiaal aangetroffen op het maaiveld en in de opgeboorde grond.
