**Asbestinventarisatie  
Runstraat 73 te Schaijk  
(2110/092/SC-01, versie 1)**

Runstraat 73, 5374 AB te Schaijk -  
Woonboerderij, schuur 1 en schuur 2

**Verkennd bodem- en asbestonderzoek  
druppelzones  
Runstraat 73 te Schaijk  
(2205/166/LLU-01, versie 0)**

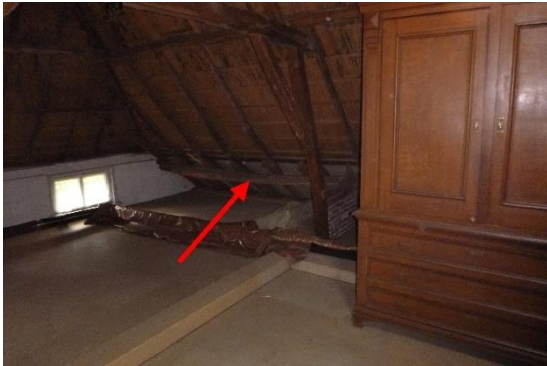
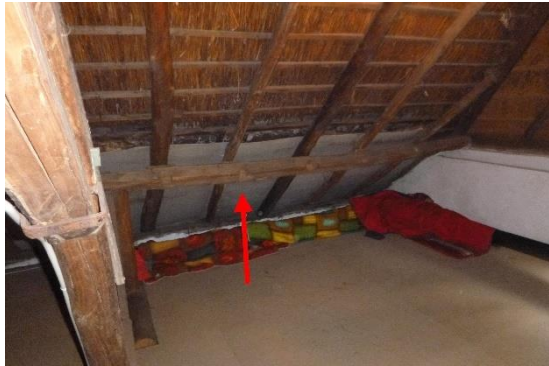
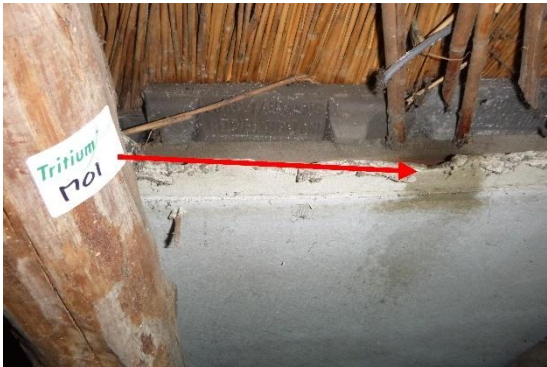
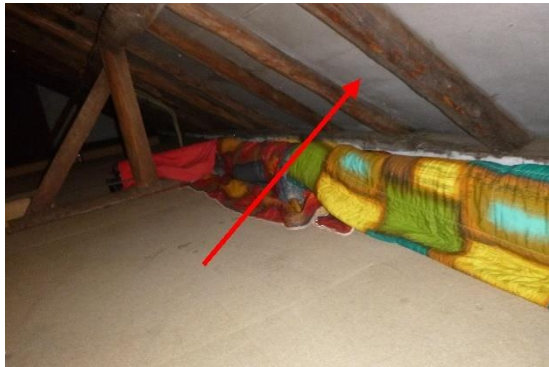
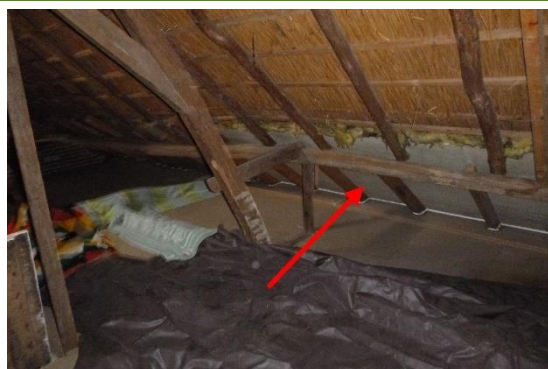
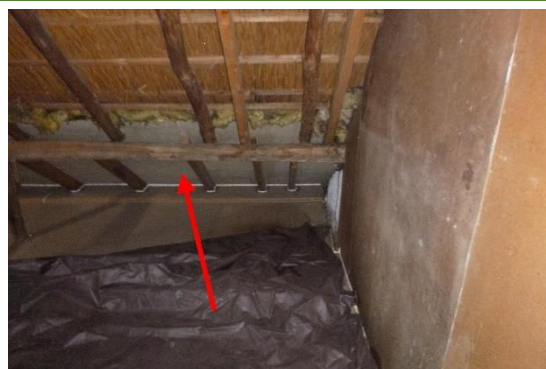
| samenvatting | | | | |
|---|---|---|---|---|
| 1 | zolder woonhuisgedeelte, dakbeschot | vlakke plaat | 2 | laag risico.<br>advies: saneren voor sloop of renovatie |

| resultaten | |
|---|---|
| object | dakbeschot |
| verwijderingsmethode | open lucht sanering met de best bestaande techniek |
| <div> <div>foto 1: foto voor bron dakbeschot</div> <div>foto 2: foto voor bron dakbeschot</div> </div> | |
| <div> <div>foto 3: foto voor bron dakbeschot</div> <div>foto 4: foto voor bron dakbeschot</div> </div> | |

foto 5: foto voor bron dakbeschot

foto 6: foto voor bron dakbeschot

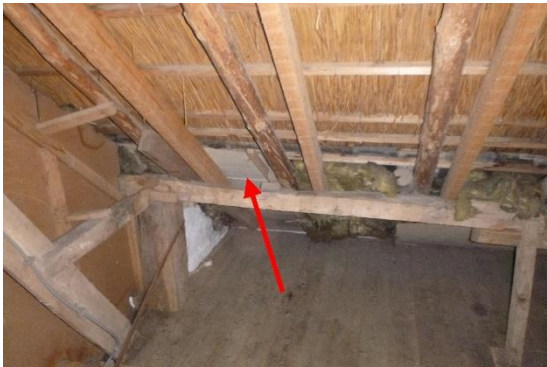
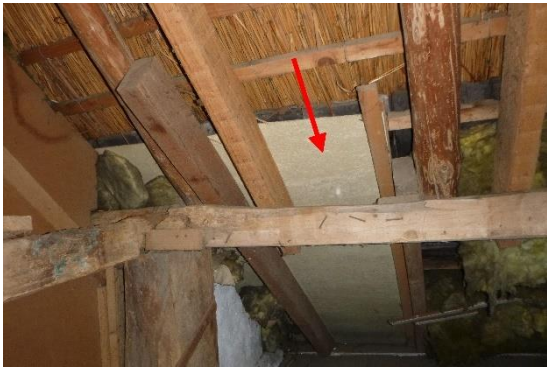
| samenvatting | | | | |
|---|---|---|---|---|
| 1 | zolder stal, dakbeschot | vlakke plaat | 2 | laag risico.<br>advies: saneren voor sloop of renovatie |

| resultaten | |
|---|---|
| verwijderingsmethode | open lucht sanering met de best bestaande techniek |
| <div> <div>foto 7: foto voor bron dakbeschot</div> <div>foto 8: foto voor bron dakbeschot</div> </div> | |

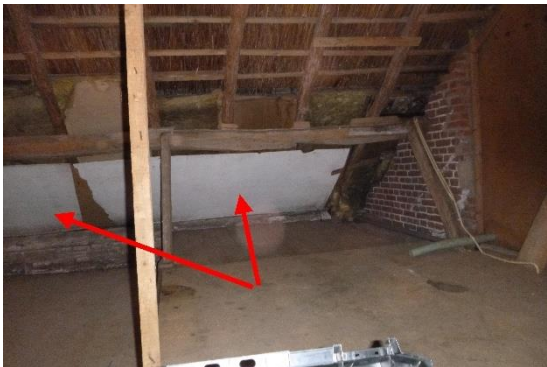
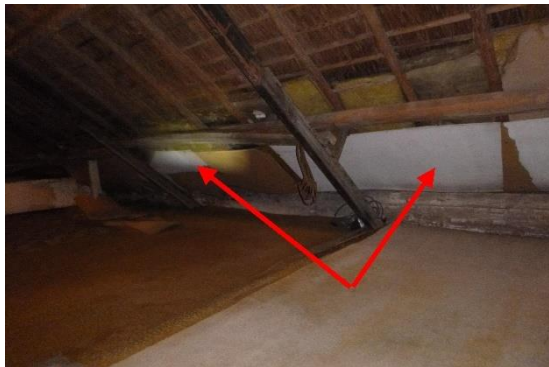
| samenvatting | | | | |
|---|---|---|---|---|
| 3 | zolder stal, wandplaat | (cement)board | 2 | matig risico.<br>advies: op korte termijn saneren is aanbevolen |

| resultaten | |
|---|---|
| verwijderingsmethode | containment met de best bestaande techniek |
| opmerkingen | het plaatmateriaal zit aan de binnenzijde van de sporen<br>gespijkerd. Op het analysecertificaat in bijlage 2 is opgenomen<br>dat het betreffende materiaalmonster niet hechtgebonden is.<br>De DIA oordeelt echter dat het materiaal hechtgebonden is. Het<br>oordeel van de DIA prevaleert boven het betreffende<br>analysecertificaat. de platen zijn ernstig beschadigd, hiervan<br>zijn geen restanten van aangetroffen |
| foto 23: foto voor bron wandplaat | foto 24: foto voor bron wandplaat |
| foto 25: foto voor bron wandplaat | |

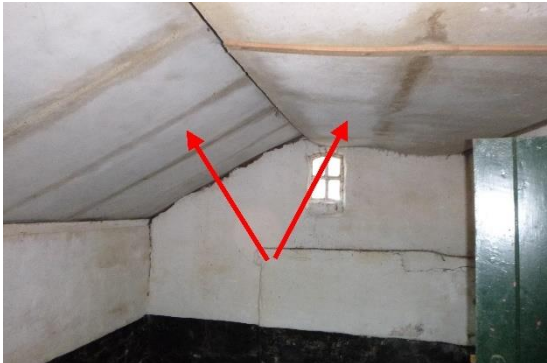
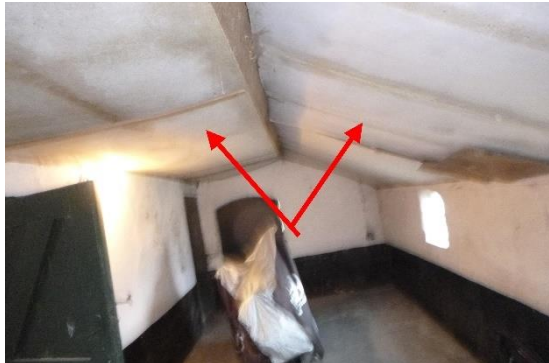
| resultaten | |
|---|---|
| <div> <div>foto 26: foto voor bron plafondbeplating</div> <div>foto 27: foto voor bron plafondbeplating</div> </div> | |

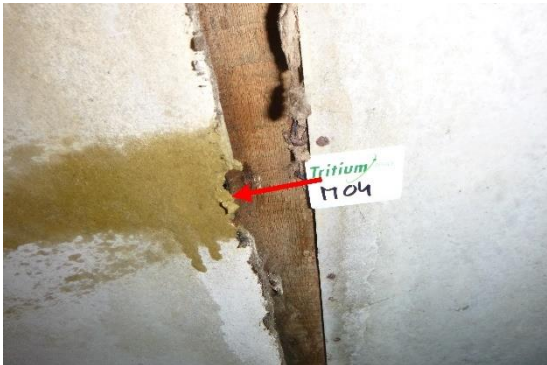
| resultaten | |
|---|---|
| <div> <div>foto 28: foto voor bron plafondbeplating</div> </div> | |

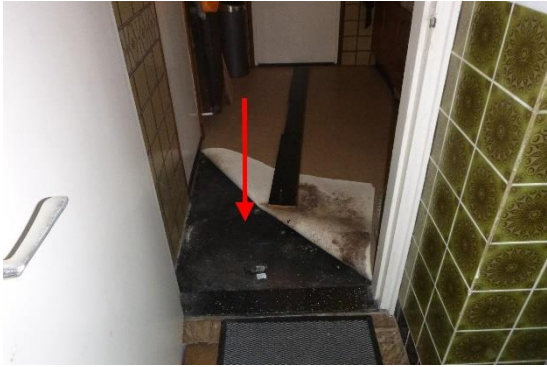
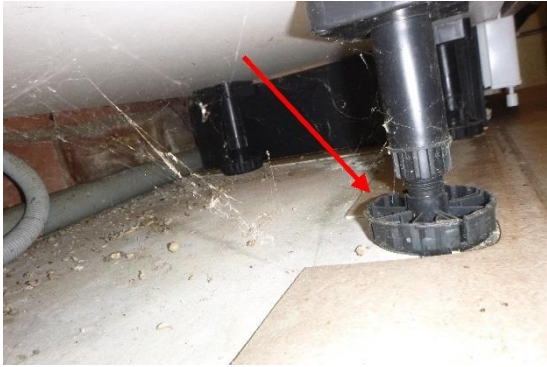
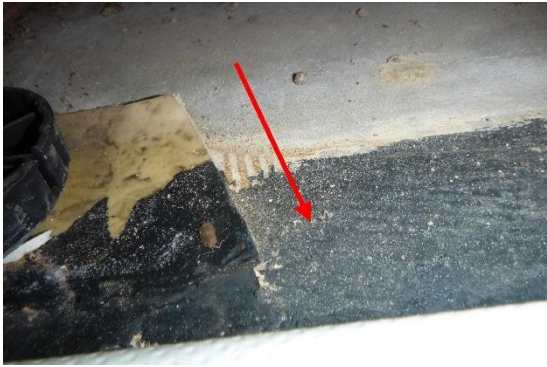
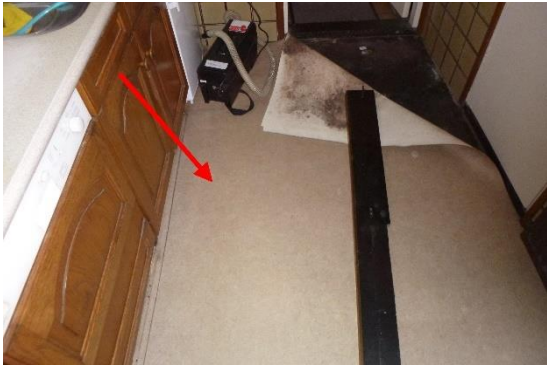
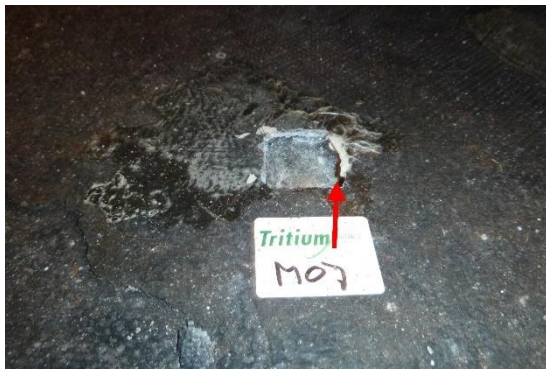
| samenvatting | | | | |
|---|---|---|---|---|
| 7 | keuken, vloer | vinylzeil | 2 | laag risico.<br>advies: saneren voor sloop of renovatie |

| resultaten | |
|---|---|
| verwijderingsmethode | containment met de best bestaande techniek |
| opmerkingen | de vloerbedekker, wegens verlijming aan de asbesthoudende bron, laten verwijderen door een gecertificeerd asbestverwijderingsbedrijf. |
| foto 41: foto voor bron vloer | foto 42: foto voor bron vloer |
| foto 43: foto voor bron vloer | foto 44: foto voor bron vloer |

foto 45: foto voor bron vloer

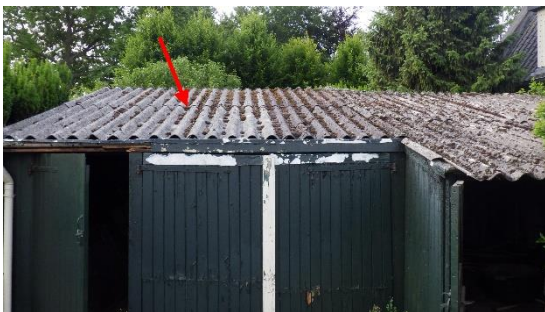
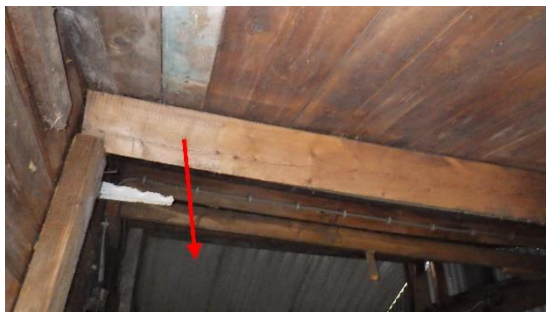
| resultaten | |
|---|---|
| opmerkingen | de toepassing is ernstig beschadigd, hiervan zijn geen restanten aangetroffen. schuur 1 is deels afgetimmerd aan de binnenzijde. |
| <div> <div>foto 46 foto voor bron dakbedekking</div> <div>foto 47 foto voor bron dakbedekking</div> </div> | |

| resultaten | |
|---|---|
| verwijderingsmethode | open lucht sanering met de best bestaande techniek |

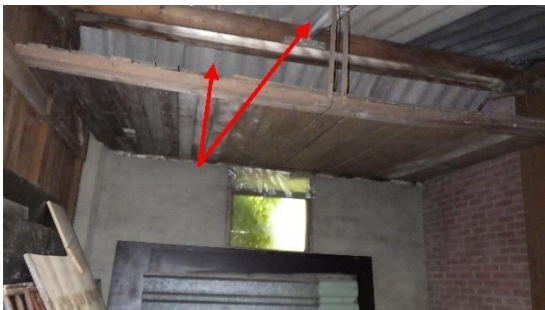
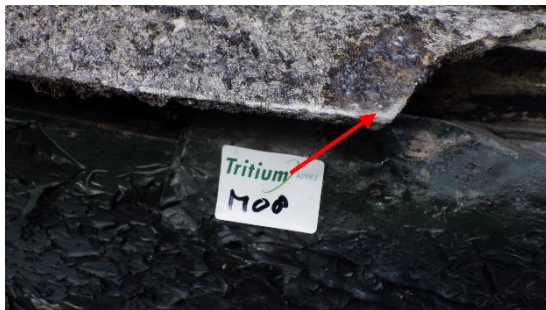
| resultaten | |
|---|---|
| <div> <div>foto 48 foto voor bron dakbedekking</div> <div>foto 49 foto voor bron dakbedekking</div> </div> | |

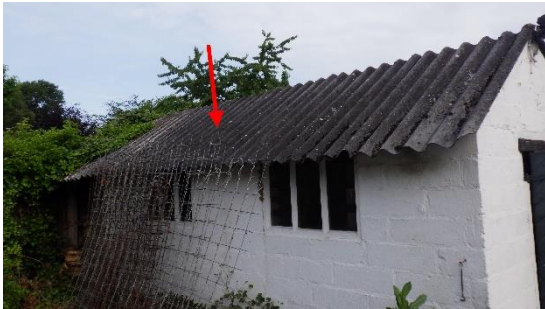
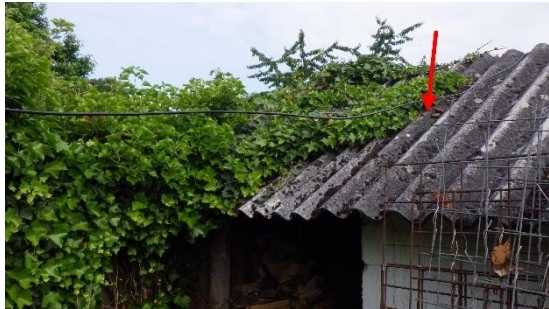
| resultaten | |
|---|---|
| opmerkingen | de toepassing is ernstig beschadigd, hiervan zijn geen restanten aangetroffen.<br>de dakconstructie is aan de onderzijde geïsoleerd. De begroeiing welke aan de golfplaten vastgegroeid zijn als asbesthoudend verwijderen |
| <div> <div>foto 50 foto voor bron dakbedekking</div> <div>foto 51 foto voor bron dakbedekking</div> </div> | |

| resultaten | |
|---|---|
| verwijderingsmethode | open lucht sanering met de best bestaande techniek |

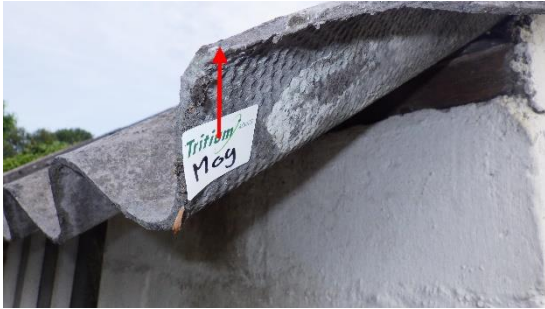
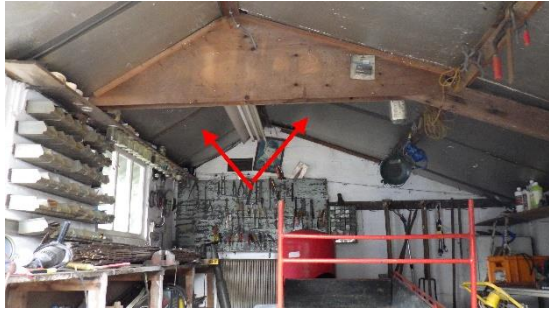
| resultaten | |
|---|---|
| <div> <div>foto 52 foto voor bron dakbedekking</div> <div>foto 53 foto voor bron dakbedekking</div> </div> | |

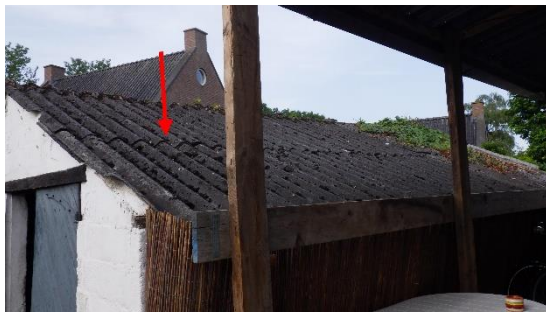
foto 54 | foto voor bron dakbedekking

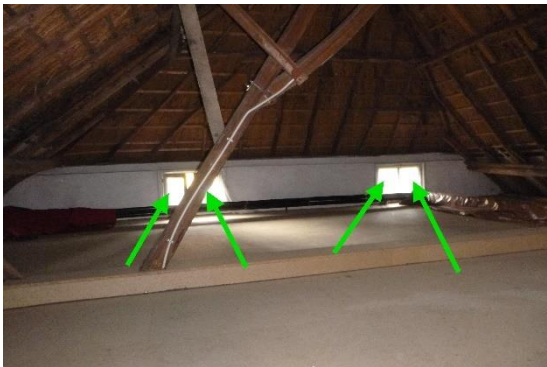
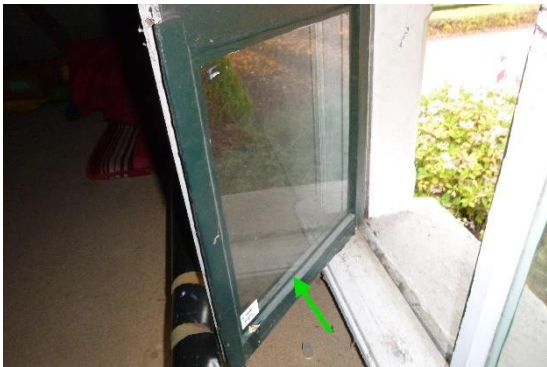
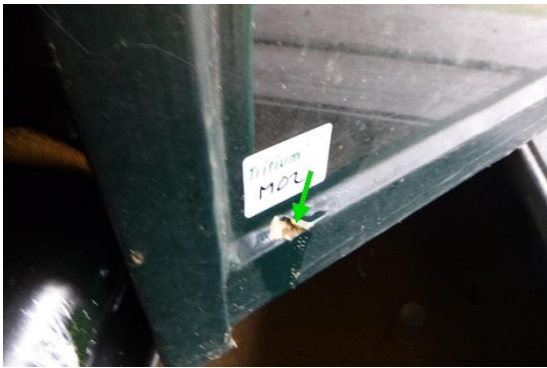
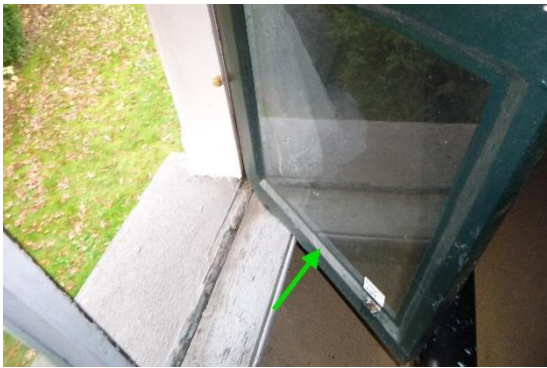
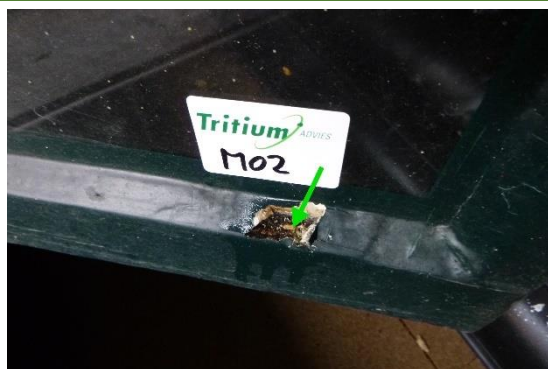
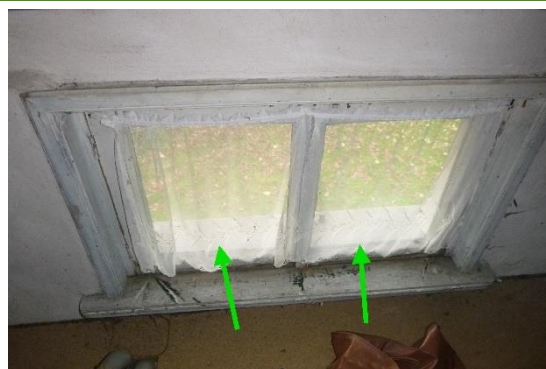
| resultaten | |
|---|---|
| opmerkingen | betreft 4 glasvlakken die middels stopverf zijn vastgezet |
| foto 9: foto voor bron raamkozijn | |
| foto 10: foto voor bron raamkozijn | |
| foto 11: foto voor bron raamkozijn | |
| foto 12: foto voor bron raamkozijn | |

foto 13: foto voor bron raamkozijn

foto 14: foto voor bron raamkozijn

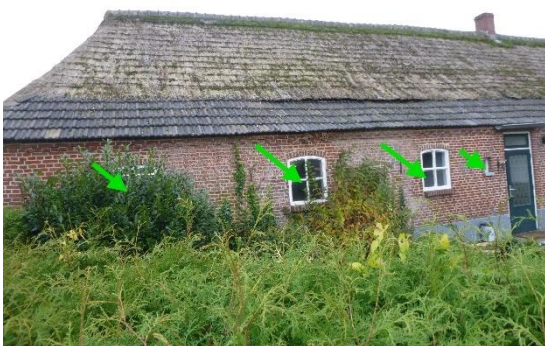
| resultaten | |
|---|---|
| opmerkingen | betreft 29 glasvlakken die middels stopverf zijn vastgezet |
| foto 15: foto voor bron raamkozijn | |

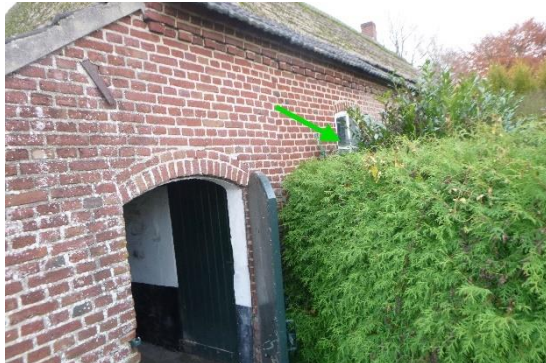
| resultaten | |
|---|---|
| foto 16: foto voor bron raamkozijn | |

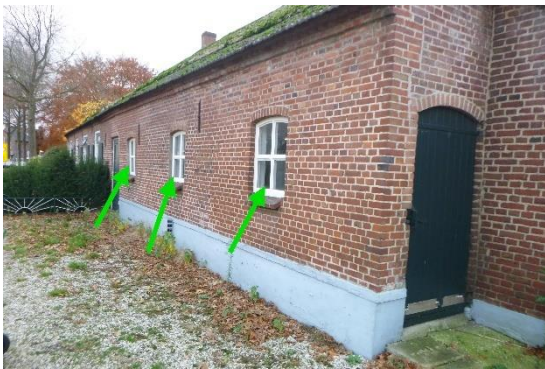
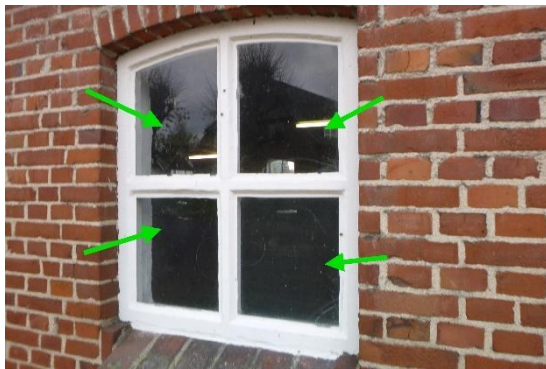
| resultaten | |
|---|---|
| foto 17: foto voor bron raamkozijn | |
| foto 18: foto voor bron raamkozijn | |

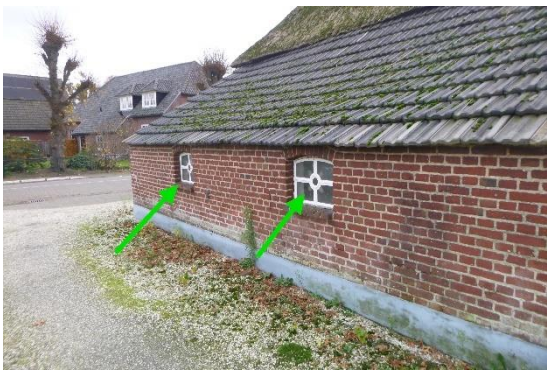
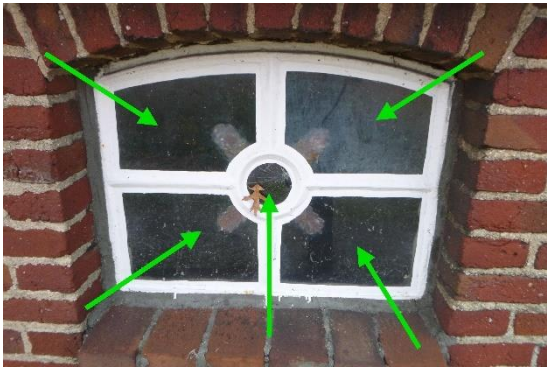
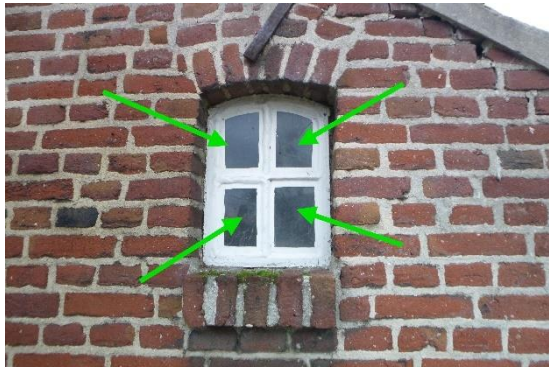
| resultaten | |
|---|---|
| opmerkingen | betreft 14 glasvlakken die middels stopverf zijn vastgezet |
| <div> <p>foto 19: foto voor bron raamkozijn</p> <p>foto 20: foto voor bron raamkozijn</p> </div> | |
| <div> <p>foto 21: foto voor bron raamkozijn</p> <p>foto 22: foto voor bron raamkozijn</p> </div> | |

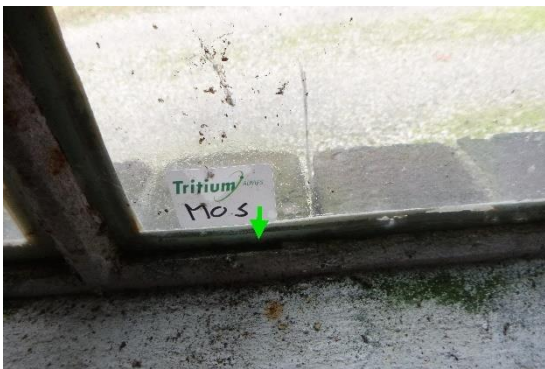
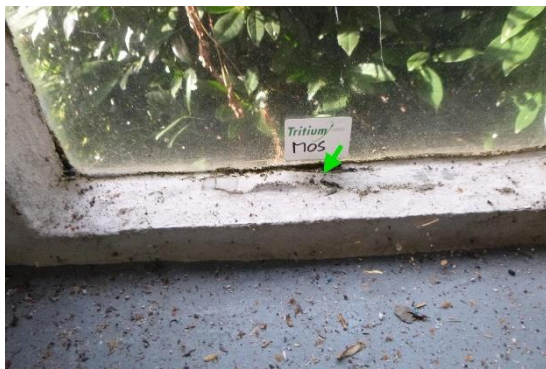
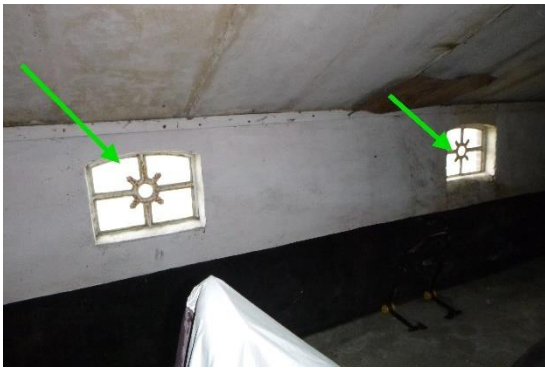
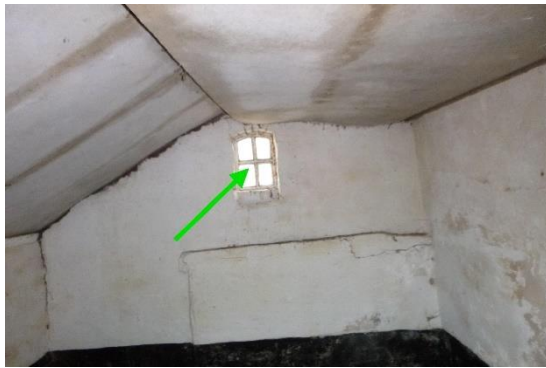
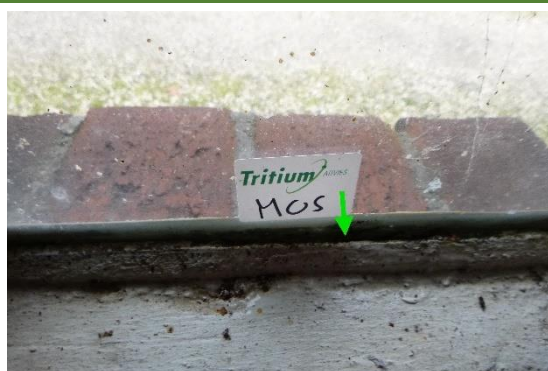
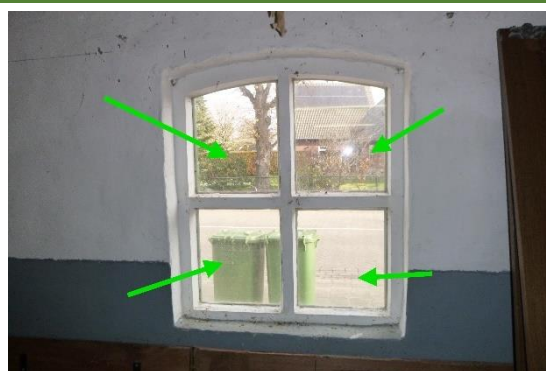
| resultaten | |
|---|---|
| opmerkingen | betreft 39 glasvlakken die middels beglazingskit zijn vastgezet |
| <div> <div>foto 29: foto voor bron raamkozijn</div> <div>foto 30: foto voor bron raamkozijn</div> </div> | |
| <div> <div>foto 31: foto voor bron raamkozijn</div> <div>foto 32: foto voor bron raamkozijn</div> </div> | |

foto 33: foto voor bron raamkozijn

foto 34: foto voor bron raamkozijn

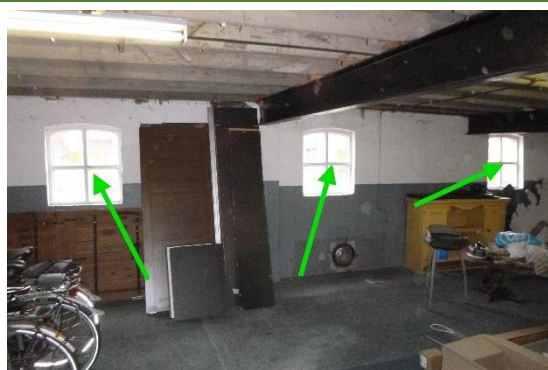
foto 35: foto voor bron raamkozijn

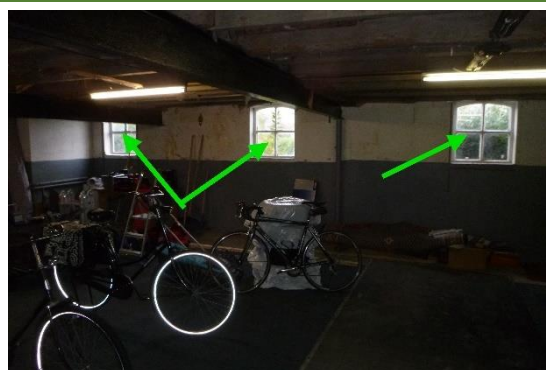
foto 36: foto voor bron raamkozijn

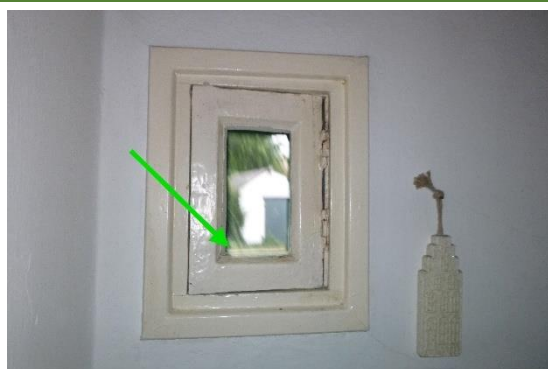
foto 37: foto voor bron raamkozijn

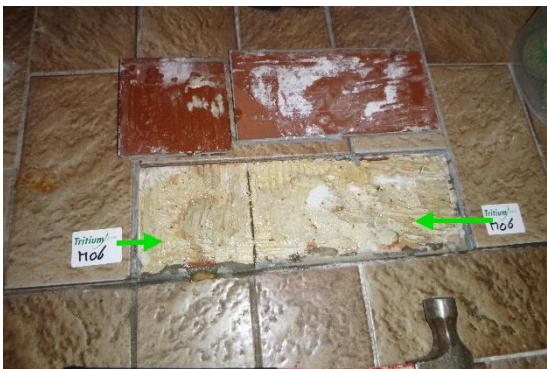
| resultaten | |
|---|---|
| opmerkingen | inclusief W.C. en gasruimte |
| <div> <div>foto 38: foto voor bron vloer</div> <div>foto 39: foto voor bron vloer</div> </div> | |
| <div> <div>foto 40: foto voor bron vloer</div> </div> | |

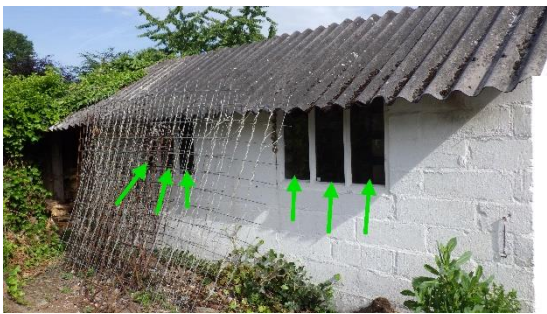
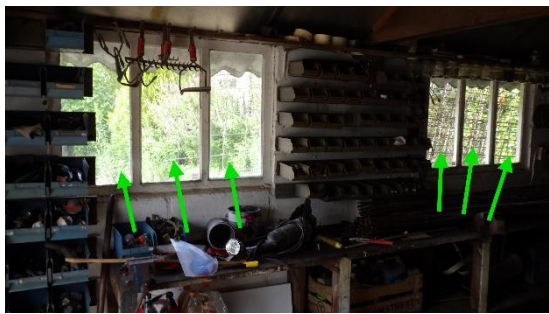
| resultaten | |
|---|---|
| opmerkingen | de toepassing is ernstig beschadigd, hiervan zijn geen restanten aangetroffen |
| <div> <div>foto 55 foto voor bron raamkozijn</div> <div>foto 56 foto voor bron raamkozijn</div> </div> | |

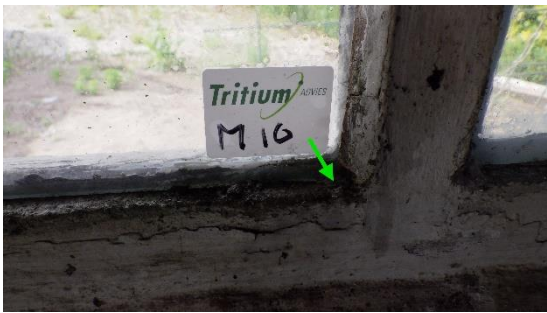
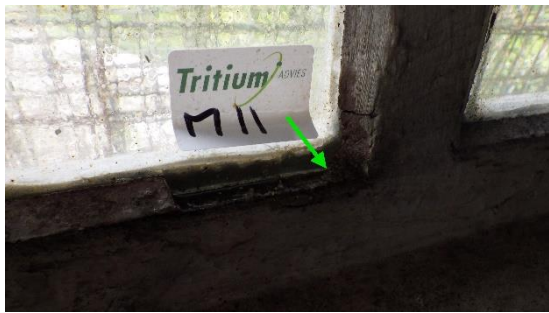
| resultaten | |
|---|---|
| <div> <div>foto 57 foto voor bron raamkozijn</div> <div>foto 58 foto voor bron raamkozijn</div> </div> | |

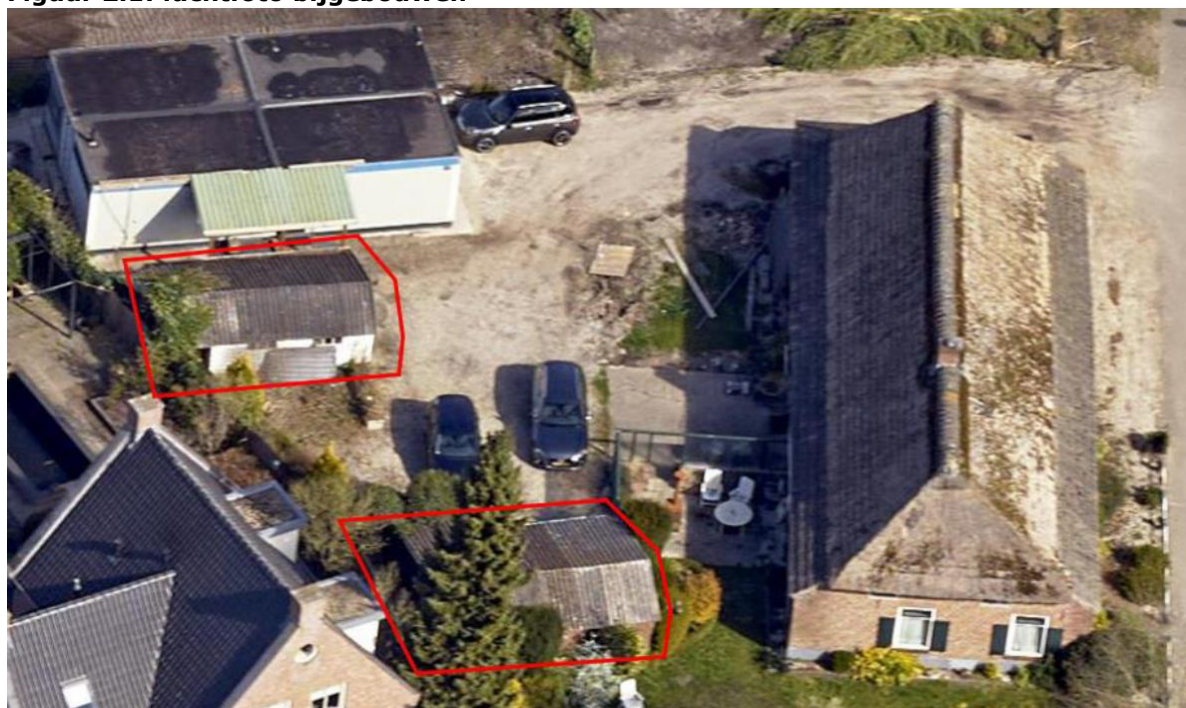
**Figuur 2.1: luchtfoto bijgebouwen**

De kadastrale kaart van de onderzoekslocatie is weergegeven in bijlage 1. Een situatietekening is weergegeven in bijlage 2. Foto's van de onderzoekslocatie zijn toegevoegd in bijlage 8. De ligging van de bijgebouwen is weergegeven in de volgende figuur.
