# Verkennend bodem- en asbestonderzoek Erphoevenweg ong. te Uden

REFERENTIE 20210540

23-11-2022

In opdracht van:  
Gemeente Maashorst

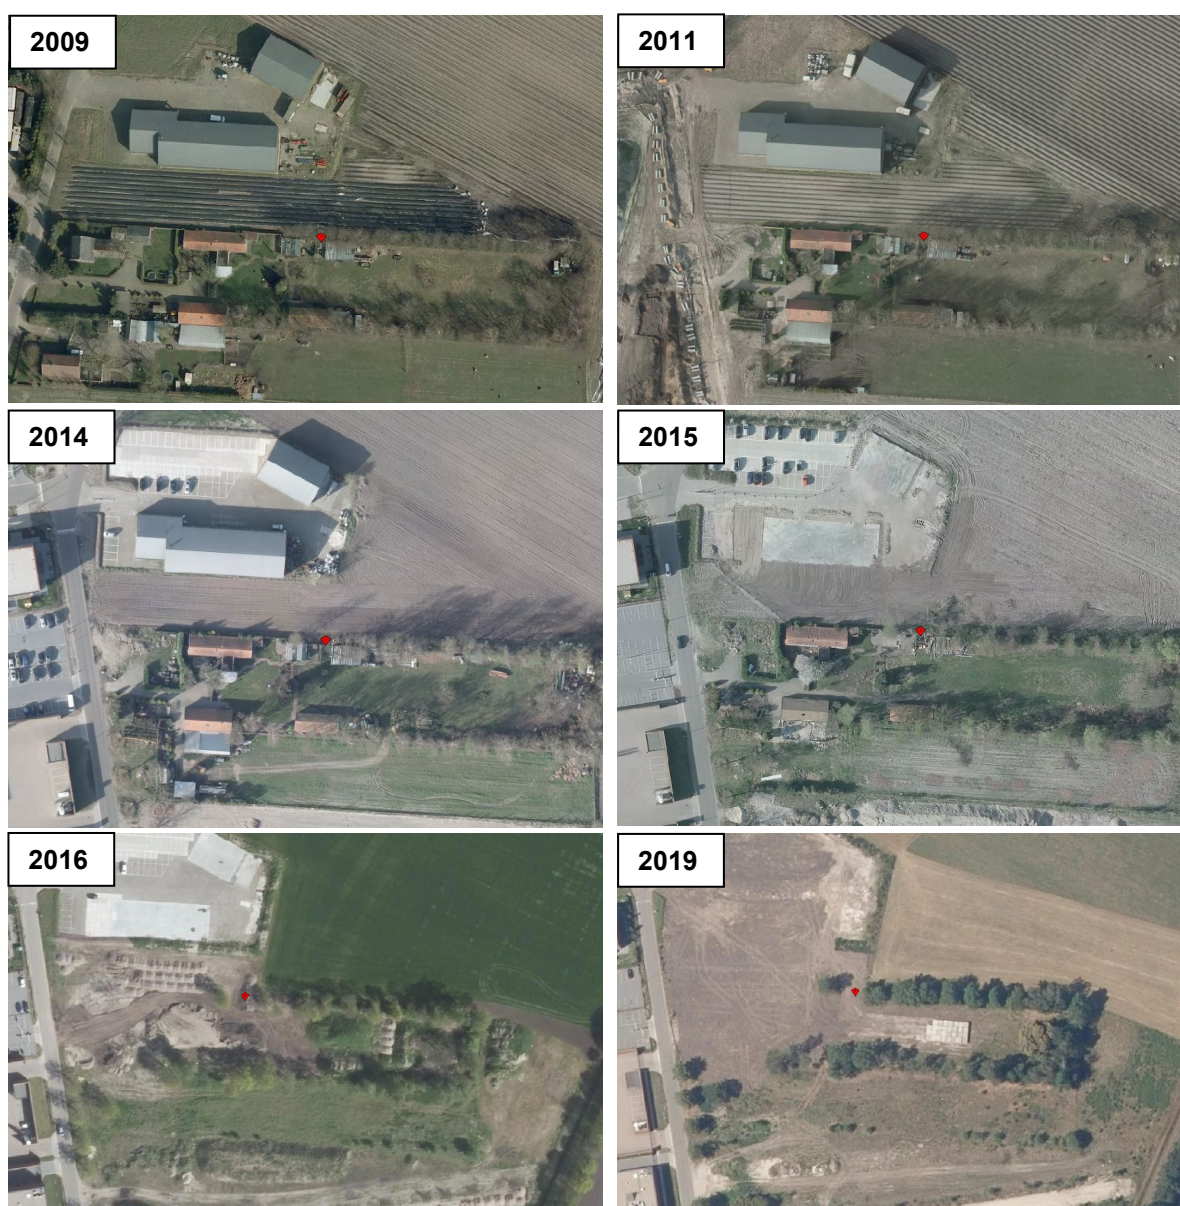
Figuur 2.3: Oude luchtfoto's

Voor de ontwikkeling van het gebied Uden-Noord, waar het plangebied onderdeel van uitmaakt, is in 2006 een historisch onderzoek<sup>1</sup> uitgevoerd. Gedurende dit vooronderzoek is per perceel relevante informatie verzameld, dat gebruikt kan worden als basis voor toekomstig bodemonderzoek. De percelen binnen het plangebied zijn in dit historisch onderzoek ook in beschouwing genomen. Destijds was de kadastrale perceelsindeling van het plangebied wel anders. In bijlage 7 is het historisch onderzoek opgenomen.

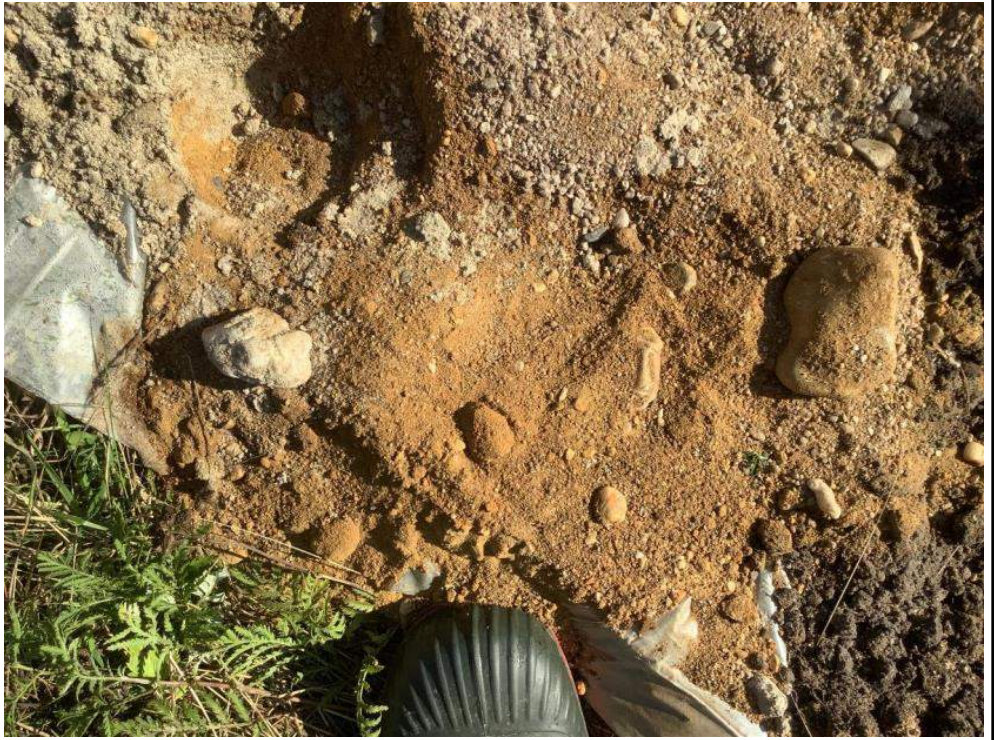
| <b>Photograph ID: 47</b> | | | |

| <b>Comments:</b><br>0,9 - 1,3 m-mv | | | |
