## **Verkendend bodem- en asbestonderzoek**

Voortweg 19 te Uden

Projectnummer: 20241329  
Datum: 28 mei 2024

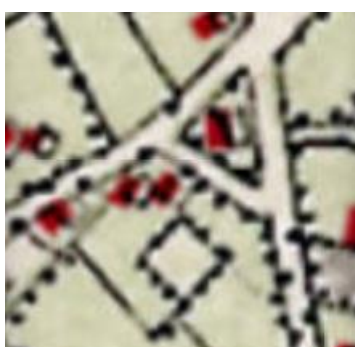
1901

Volgens historisch topografisch kaartmateriaal heeft er sinds 1900 tot ongeveer 1955 op het noordoostelijke gedeelte van de onderzoekslocatie een weg gelegen en is de onderzoekslocatie al sinds 1900 bebouwd. De eerste en huidige bebouwing op de onderzoekslocatie dateert van omstreeks 1870. De bebouwing op locatie wijzigt door de jaren verschillende keren. De bebouwing betreft momenteel een woonboerderij met enkele bijgebouwen. In onderstaande figuur enkele uitsneden uit historisch topografisch kaartmateriaal met het betreffende jaartal eronder.
