## **Verkennd bodem- en asbestonderzoek**

### Brand 56 te Zeeland

Kadastrale gegevens: gemeente Zeeland, sectie H, nummer 4995

Projectnummer: 20211513  
Datum: 7 mei 2021

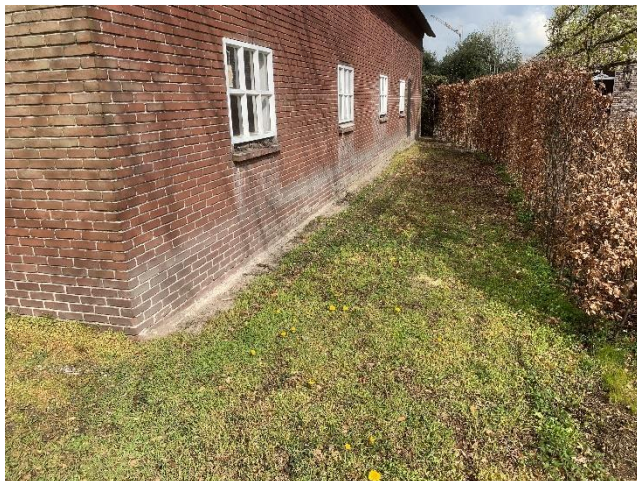
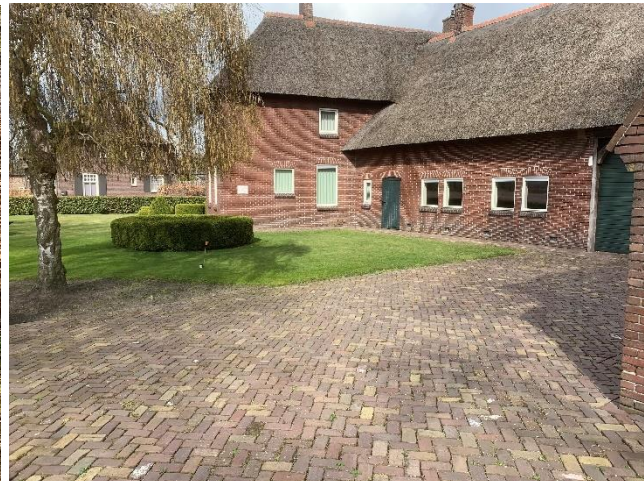
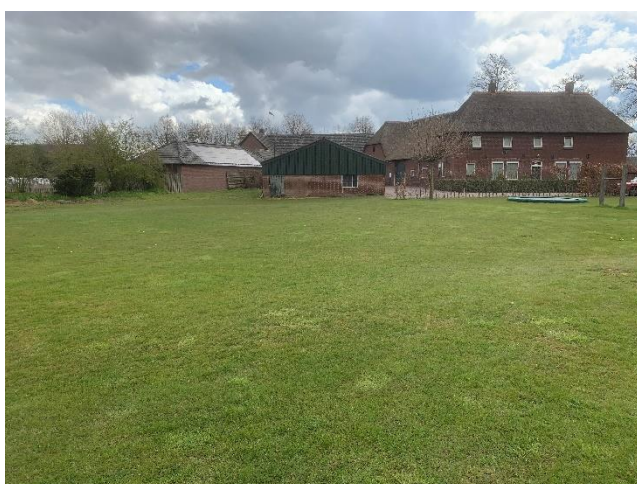
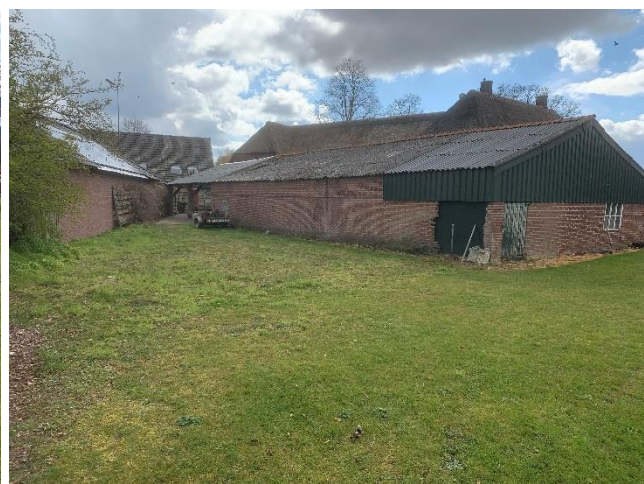
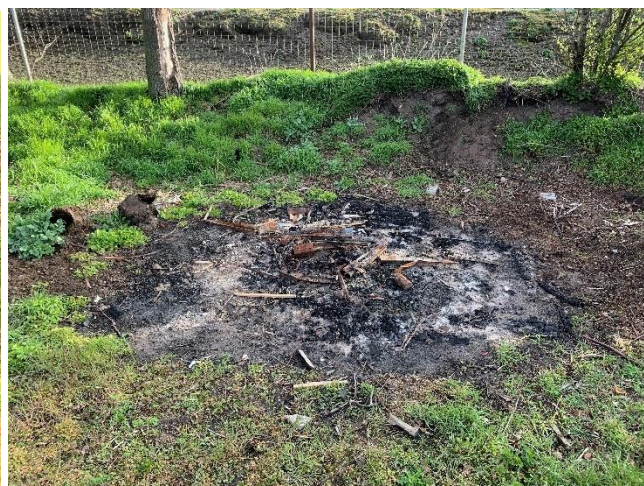
**Figuur 2: huidige situatie (6 foto's)**

De onderzoeklocatie ligt binnen de bebouwde kom. De directe omgeving bestaat hoofdzakelijk uit woonbebouwing en agrarische percelen. Voor een indruk van de onderzoekslocatie wordt verwezen naar figuur 2 en de situatietekening in bijlage 2.

Tijdens de locatie-inspectie is op het achterterrein een brandplaats (ook wel stookplaats genoemd) aangetroffen met een afmeting van circa 5 m<sup>2</sup> en dient als verdacht beschouwd en separaat als deellocatie onderzocht te worden.

Op de noordelijke schuur is een dakbedekking van asbesthoudende golfplaten aanwezig zonder goot. Aan de zuidelijke kant is de druppelzone verhard middels klinkers en aan de noordelijke zijde is geen verharding aanwezig op het maaiveld. De druppelzone is asbestverdacht waarbij de noordelijke druppelzone de meest verdachte locatie betreft vanwege het ontbreken van verharding.

De tijdens de locatie-inspectie aangetroffen brandplaats dient separaat, conform de NEN 5740, met de onderzoeksstrategie voor een verdachte locatie met duidelijke verontreinigingskern (VEP) onderzocht te worden.

Het aanwezige asbestdak op de schuur is aanleiding om de druppelzone als asbestverdacht te beschouwen. Hierdoor dient deze conform de NEN 5707 met de onderzoeksstrategie voor een verdachte locatie heterogeen verdeeld (VED-HE) onderzocht te worden.
