**Milieuhygiënisch vooronderzoek**

Boterstraat 21

Brielle

23-2278-R02ML

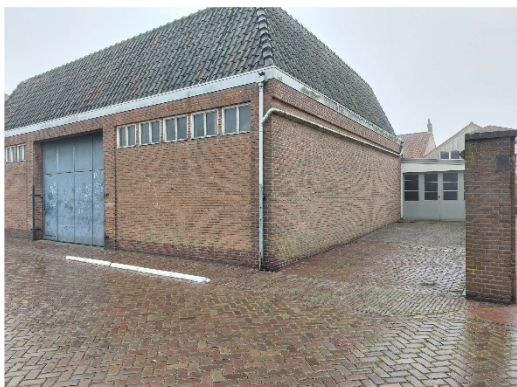
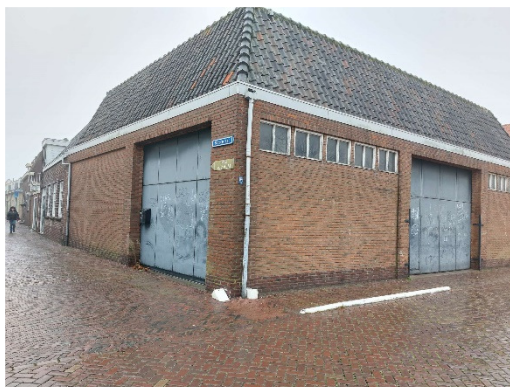
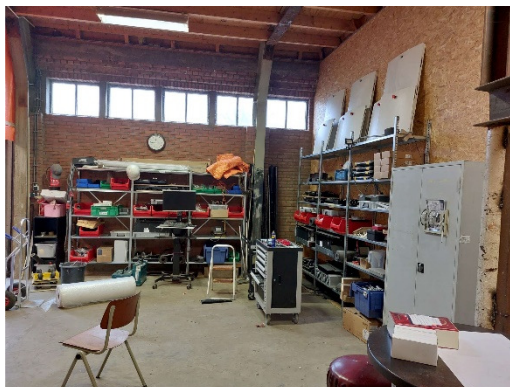
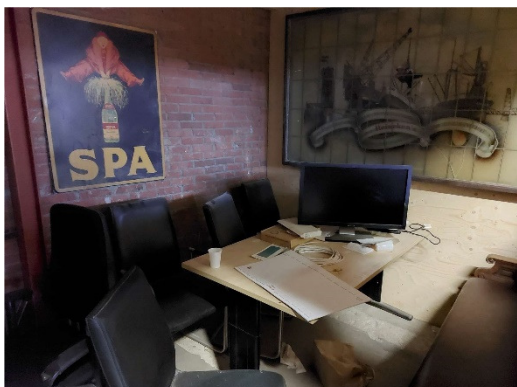
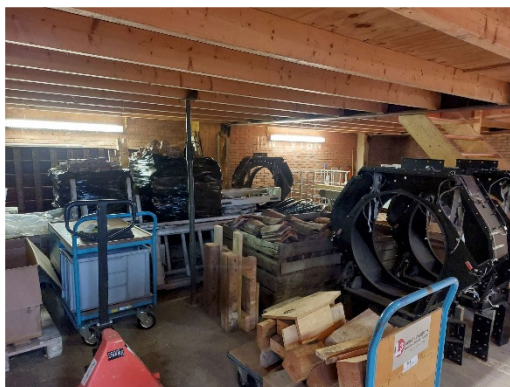
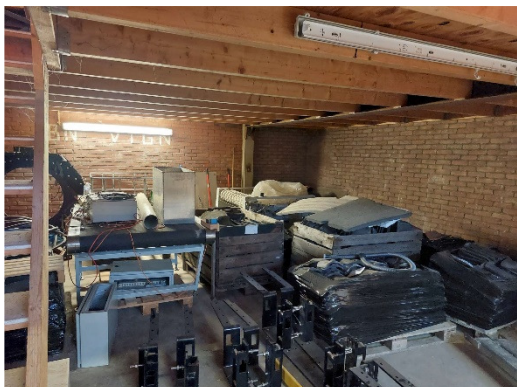
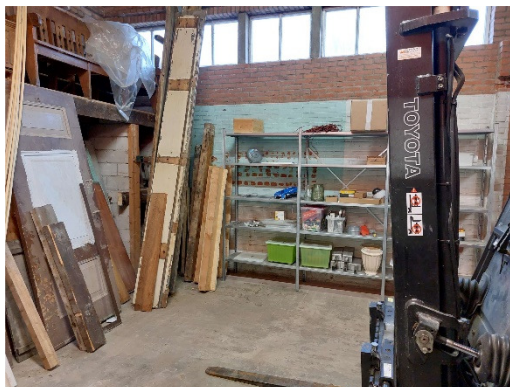
## Bijlage 1.3 Foto's

| Overige informatie vooronderzoek | |
|---|---|
| Terreininspectie<br>6 december 2019 | Uit de terreininspectie, uitgevoerd op 8 december 2023, blijkt dat de locatie verhard is met een betonvloer. Op de locatie vindt opslag van bouwmaterialen plaats. Bij de terreininspectie is aandacht besteed aan het voorkomen van verdachte punten, zoals brandplaatsen, olievlekken, aanwezigheid van puin op de bodem en de aanwezigheid van asbestverdachte bouw- en/of verhardingsmaterialen. Voor genoemde aspecten zijn niet waargenomen. |

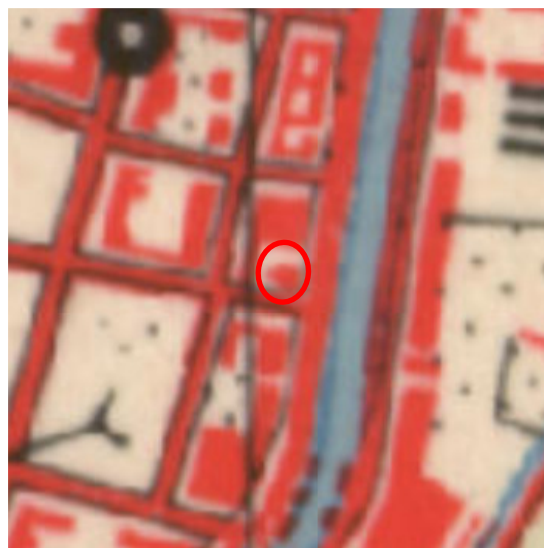
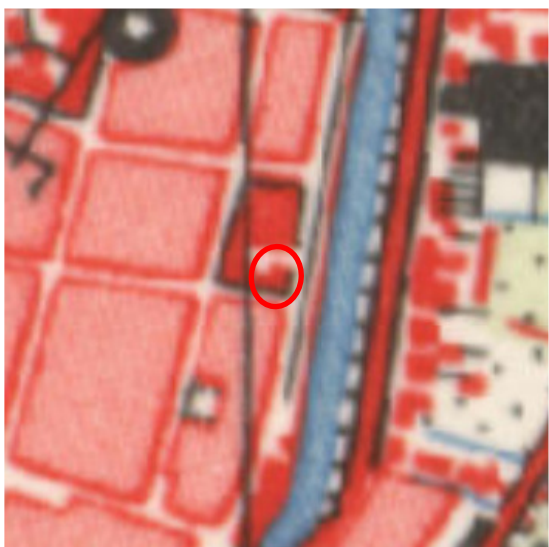
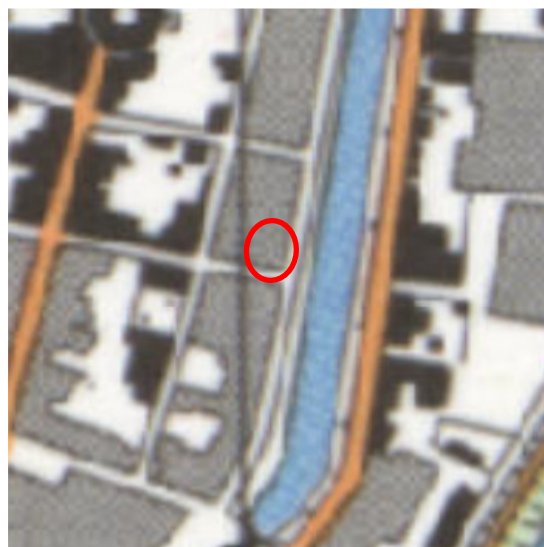
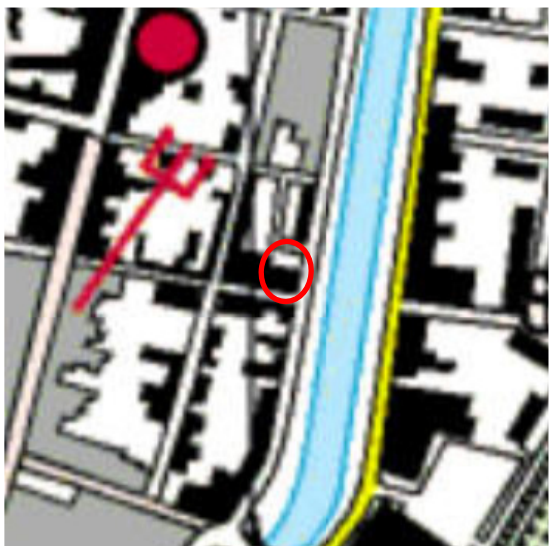
## **Bijlage 2      Resultaten vooronderzoek**

| Overige informatie vooronderzoek | |
|---|---|
| Kaartmateriaal | <ul style="list-style-type: none"><li>BAG-viewer: Het pand dateert uit 1911.</li><li>Topotijdreis: De locatie is al vanaf begin van de vorige eeuw bebouwd. Zie tevens bijlage 2.</li></ul> |

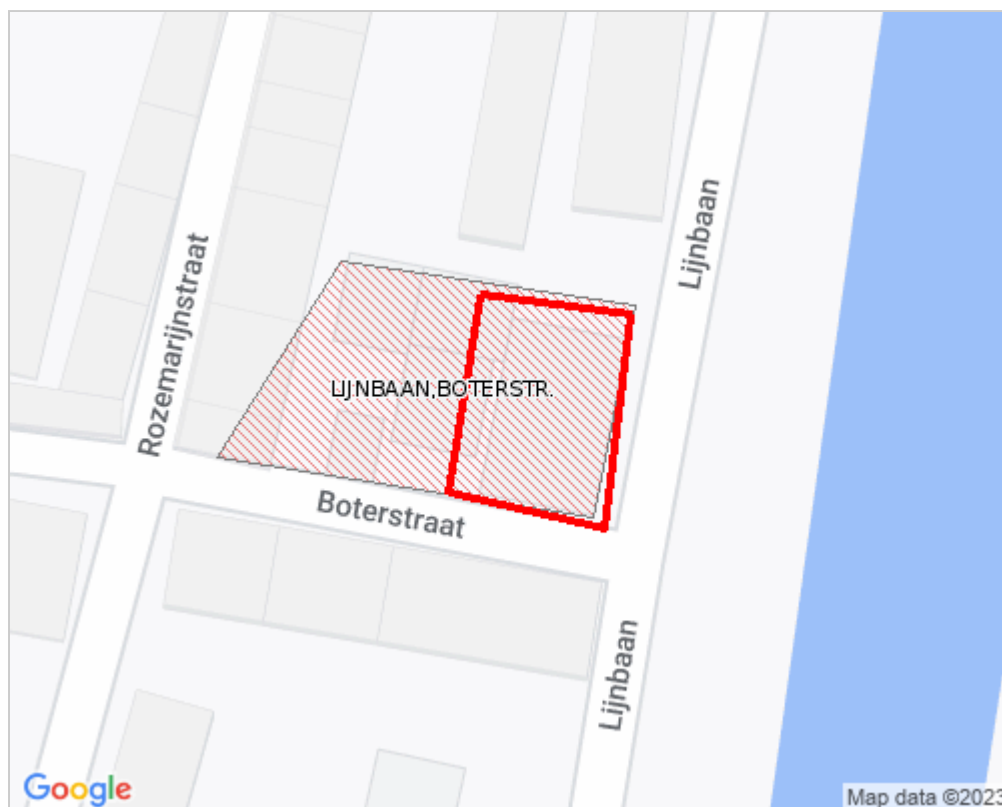
## Onderzoekslocaties

| Overige informatie vooronderzoek | |
|---|---|
| Milieudienst Rijnmond (DCMR) | <p>Bij de DCMR (bevoegd gezag) is een omgevingsrapportage opgevraagd. Hieruit blijkt dat er in 1991 een indicatief bodemonderzoek is opgesteld en dat de locatie door de Marechaussee werd gebruikt (locatiecode AA050100433). Er zijn geen boven- en ondergrondse tanks bekend bij de gemeente.</p> <p>Bij een verkennend bodemonderzoek (Rasenberg Milieutechniek met kenmerk 9/03529.2011.01 d.d. 29-10-2011) aan de Boterstraat 19 zijn in de bodem tot 3,0 m-mv bijmengingen met baksteen en puin waargenomen. In de bovengrond (0,1 – 0,5 m-mv) zijn lichte en matige verontreinigingen aangetoond met PAK en zware metalen. In de ondergrond (0,5 – 1,5 m-mv) zijn lichte verontreinigingen met diverse zware metalen en een sterke verontreiniging met koper aangetoond.</p> <p>In oktober 2012 is er een BUS-melding ingediend om de bestaande betonvloer als isolatielaag (sanering) te beschouwen waarna door het bevoegd gezag de locatie als gesaneerd is beschouwd (locatiecode AA050100719).</p> <p>In 2016 heeft in de Boterstraat voor huisnummer 19 een sanering plaatsgevonden. De aanleiding voor de sanering is gevormd door de nieuwe aanleg van een gasaansluiting ter plaatse van een bodemverontreiniging met minerale olie. Uit voorgaand bodemonderzoek (kenmerk Lawijn, rapportnr. 16.2808-B1, juni 2016) blijkt dat er sprake is van een verontreinigingsspot met minerale olie in de ondergrond op de locatie. De omvang van de sterke verontreiniging in de grond is vastgesteld op circa 4 m<sup>3</sup> en in het grondwater op circa 24 m<sup>3</sup>. Op basis van de omvang van de sterke verontreiniging met minerale olie is er geen sprake van een geval van ernstige bodemverontreiniging (locatiecode AA050100719).</p> |
