**BMA Milieu**

**Rapportnummer** : VBO.2020.0211

## **Beperkt verkennend bodemonderzoek**

**Scharloo 19**

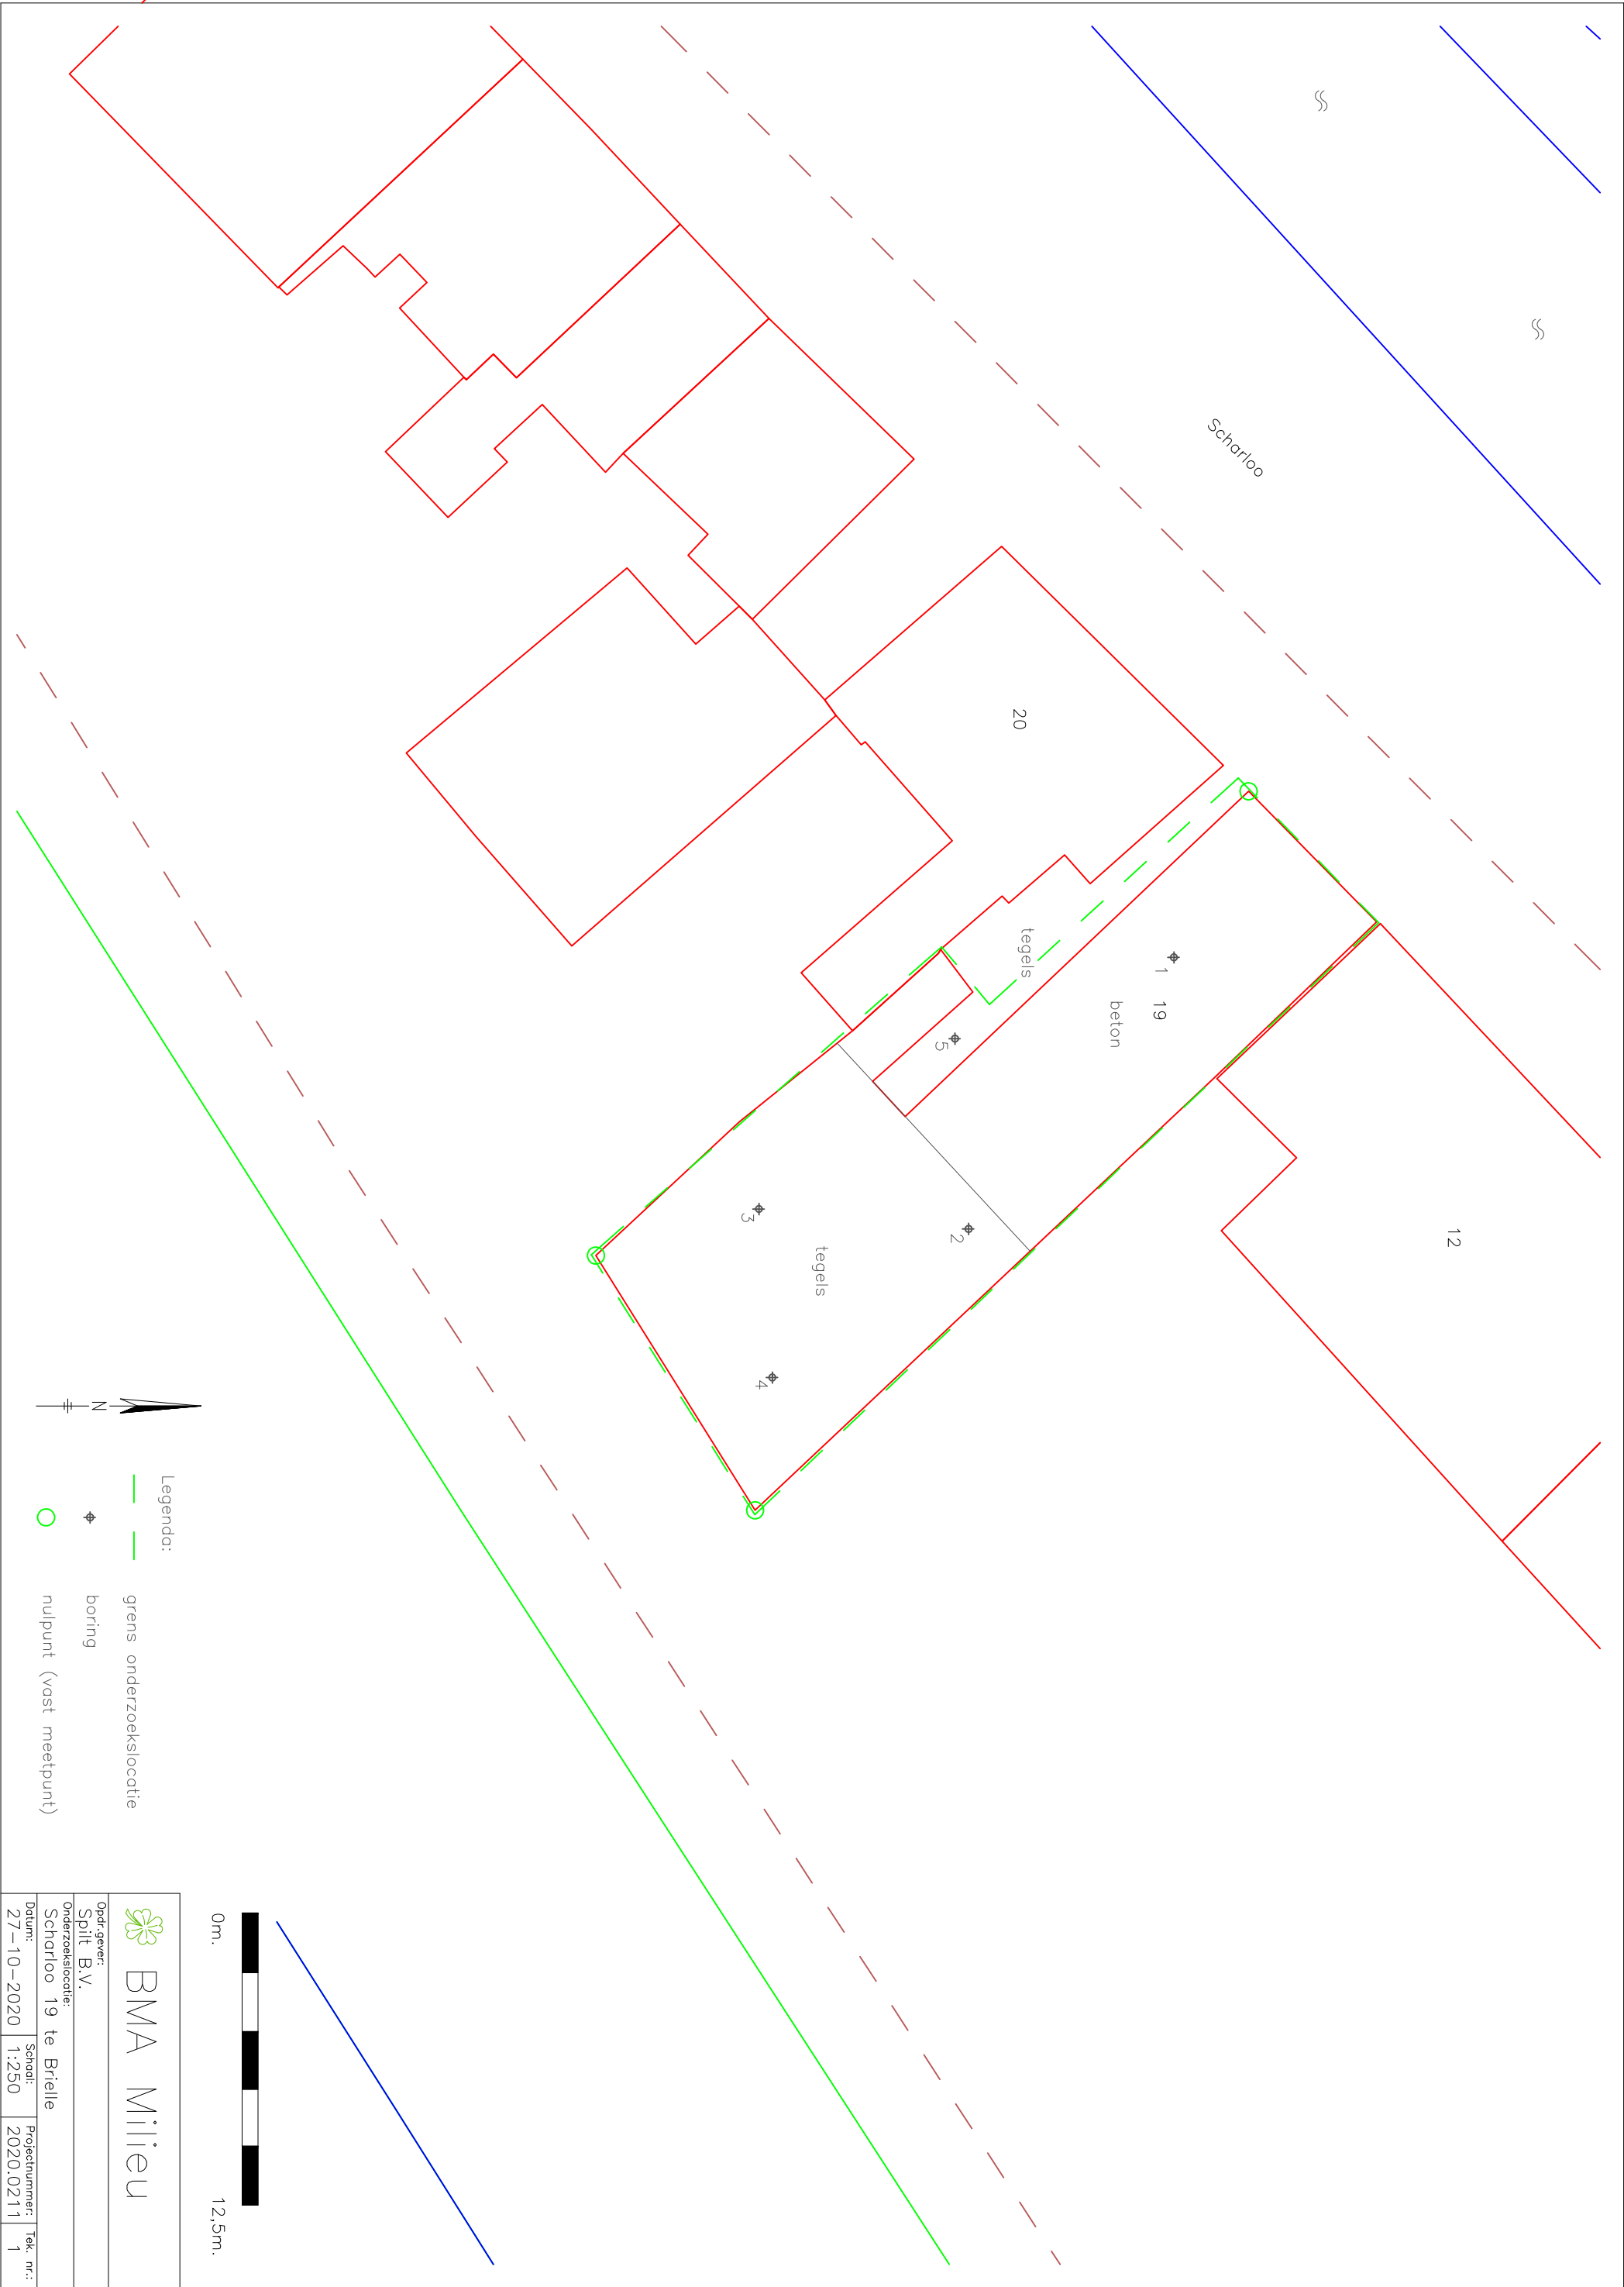
### **Locatie en boringen**

Het veldwerk is op 21 oktober 2020 onder leiding van een gecertificeerde medewerker van BMA Milieu (dhr. R. Barendrecht) uitgevoerd. Ter plaatse zijn vijf boringen uitgevoerd (01 t/m 05). Voor nadere gegevens over de plaats van de boringen wordt verwezen naar bijlage 2.

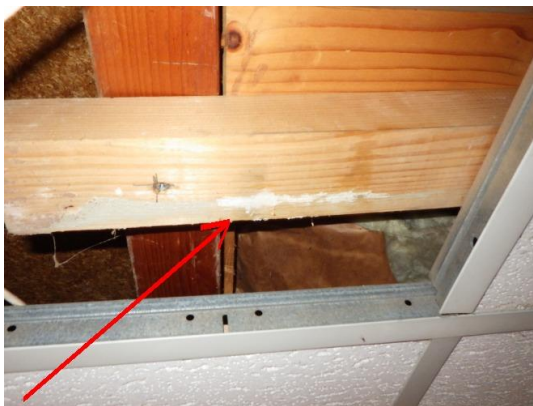
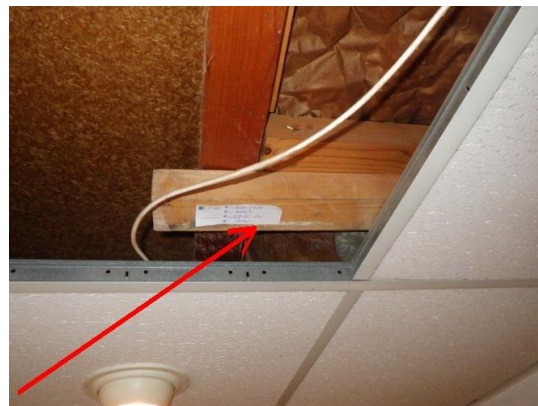
| <b>Opmerkingen</b> | De bron betreft asbesthoudende restanten plafondbeplating op het houten rachelwerk, boven het systeemplafond, ter plaatse van de overloop van de bedrijfsruimte. Aanbevolen wordt om uit voorzorg het systeemplafond gesloten te houden en niet meer te openen. |

| <b>Aanbevelingen</b> | Verhoogd risico, verspreidingsgebied is vastgesteld, sanering op korte termijn aanbevolen. |

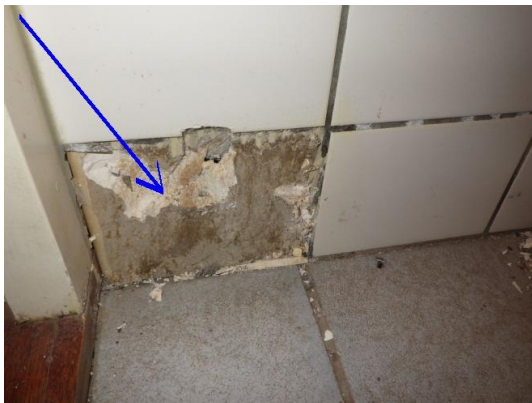
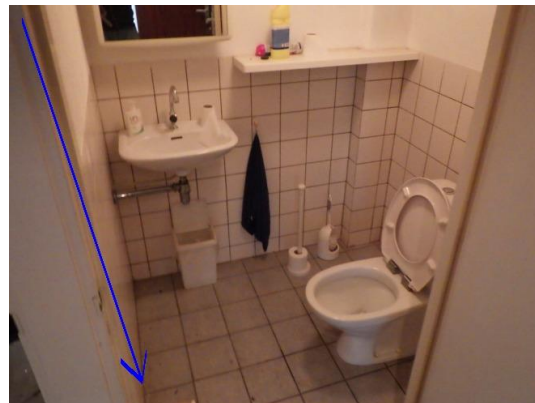
| <b>Opmerkingen</b> | De bron betreft asbestvrije tegellijm achter de wandtegels in het toilet op de 1e verdieping van de bedrijfsruimte. Het materiaalmonster is samengesteld uit meerdere grepen. |

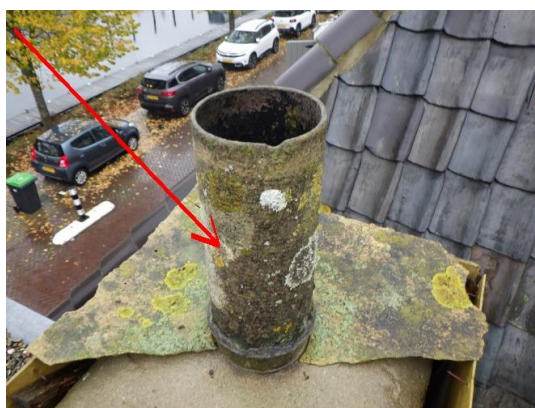
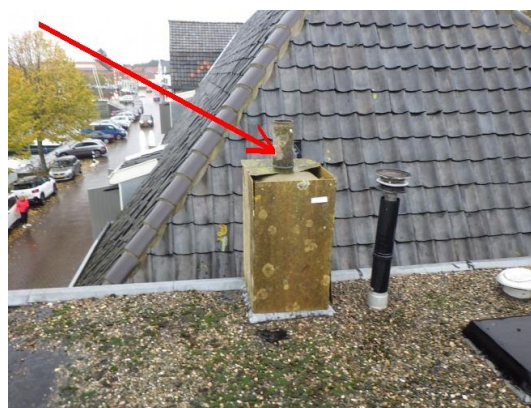
| <b>Opmerkingen</b> | De bron betreft een asbesthoudende rookgasafvoer op de gemetselde schoorsteen, ter plaatse van het dak, van de bedrijfsruimte. De rookgasafvoer verloopt door in de schacht tot de cv-ruimte (zie bron 4). Om de schoorsteen bevindt zich asbesthoudend plaatmateriaal (zie bron 5). |

| <b>Aanbevelingen</b> | Geen direct risico, bron verwijderen voorafgaand aan renovatie en/of sloop. |

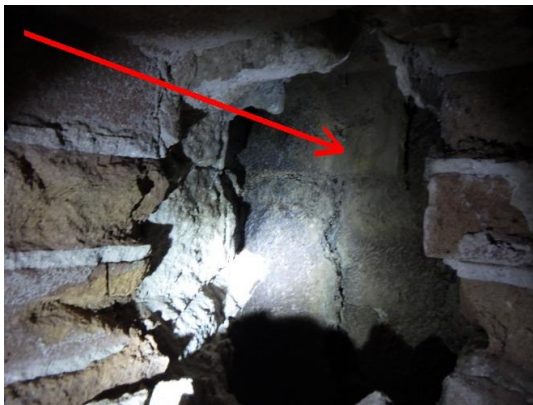
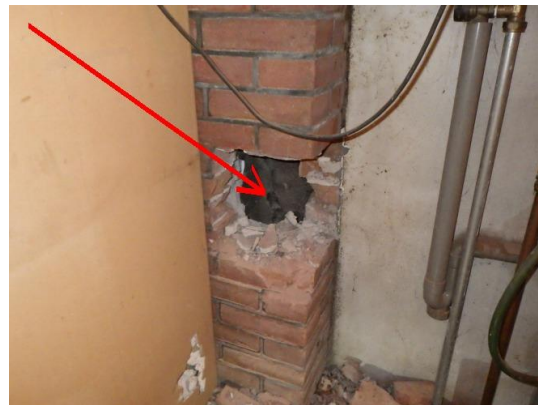
| <b>Opmerkingen</b> | De bron betreft een asbesthoudende rookgasafvoer ter plaatse van de schacht in de cv-ruimte op de 1e verdieping van de bedrijfsruimte. De rookgasafvoer verloopt door naar het dak (zie bron 3). |

| <b>Aanbevelingen</b> | Geen direct risico, bron verwijderen voorafgaand aan renovatie en/of sloop. |

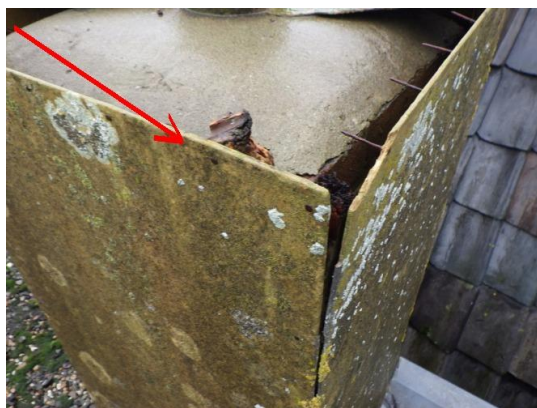
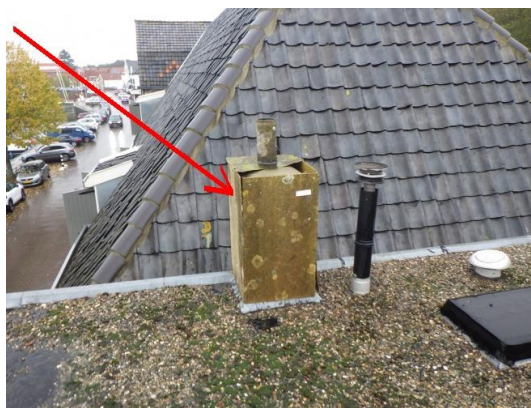
| <b>Opmerkingen</b> | De bron betreft asbesthoudend plaatmateriaal rondom de gemetselde schoorsteen op het dak van de bedrijfsruimte. |

| <b>Aanbevelingen</b> | Geen direct risico, bron verwijderen voorafgaand aan renovatie en/of sloop. |

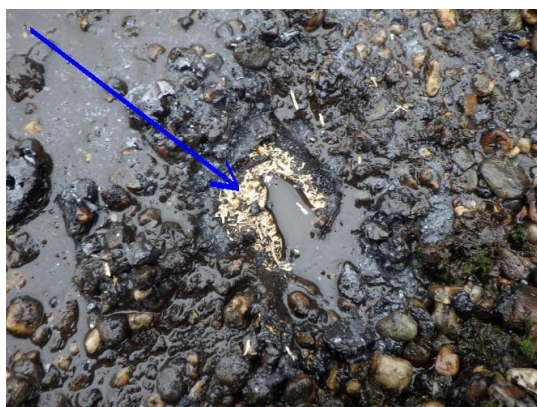
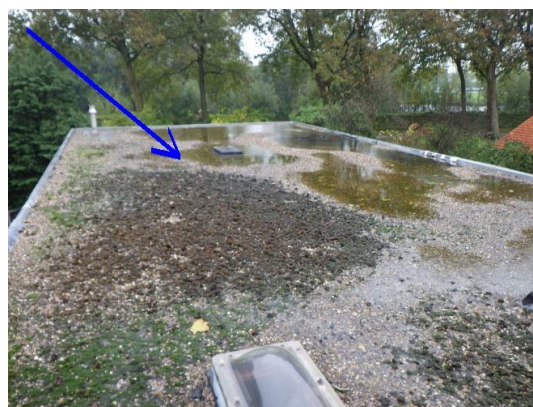
| Opmerkingen | De bron betreft asbestvrije bitumineuze dakbedekking op diverse dakdelen van de bedrijfsruimte. |

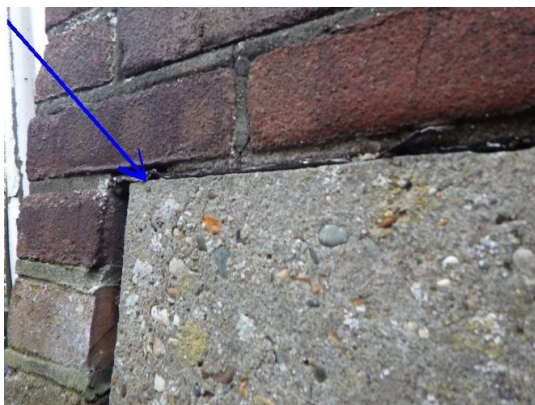
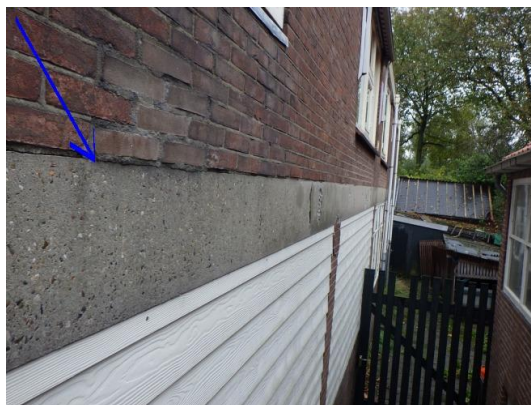
### Bron 7: Vochtkering

| <b>Opmerkingen</b> | De bron betreft een asbestvrije vochtkering tussen de betonnen latei en het metselwerk aan de buitengevel van de bedrijfsruimte. |

| <b>Aanbevelingen</b> | N.v.t |

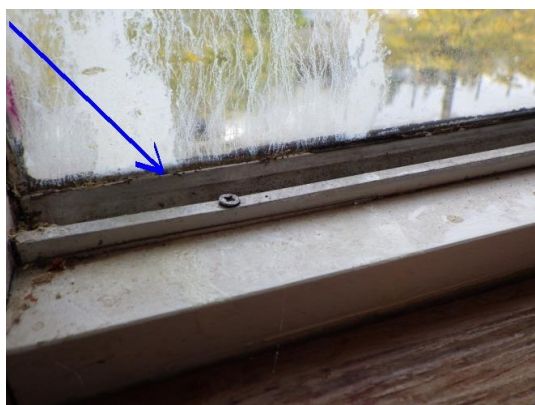
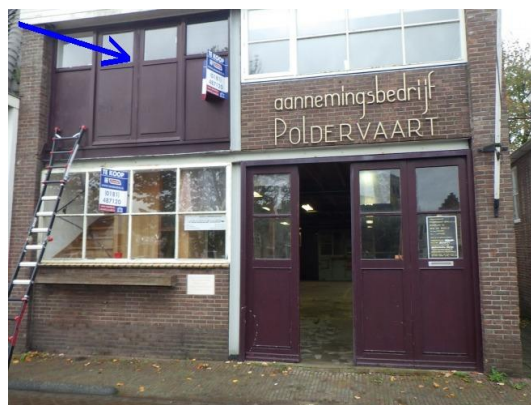
| <b>Opmerkingen</b> | De bron betreft asbestvrije beglazingskit in de glassponningen van de buitenkozijnen aan de voorgevel, ter hoogte van de 1e verdieping, van de bedrijfsruimte. |

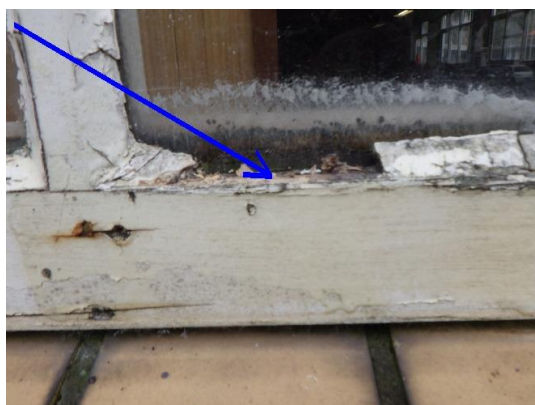
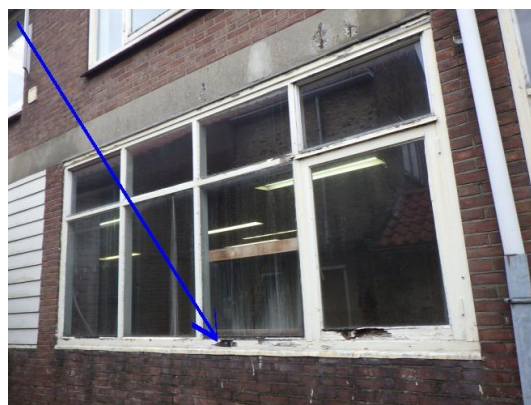
| <b>Opmerkingen</b> | De bron betreft asbestvrije stopverf op diverse buitenkozijnen aan de buitengevels van de bedrijfsruimte. |

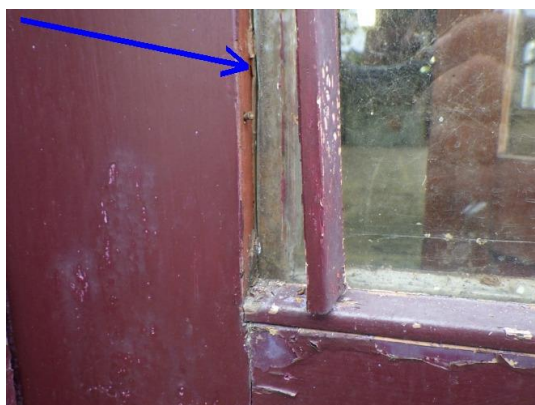
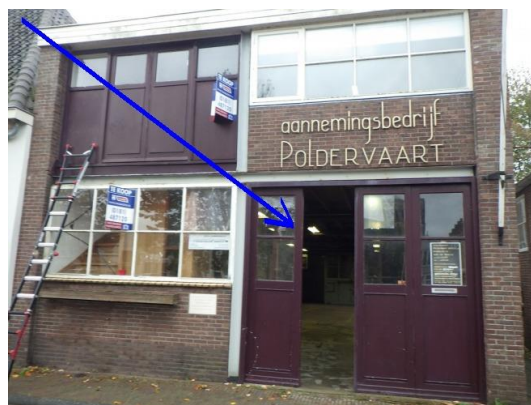
| <b>Opmerkingen</b> | De bron betreft asbestvrije beglazingskit in de glassponningen van de toegangsdeuren/roldeuren aan de voorgevel, ter hoogte van begane grond, van de bedrijfsruimte. |

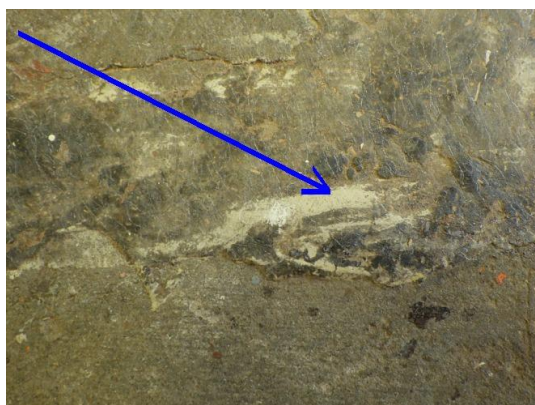
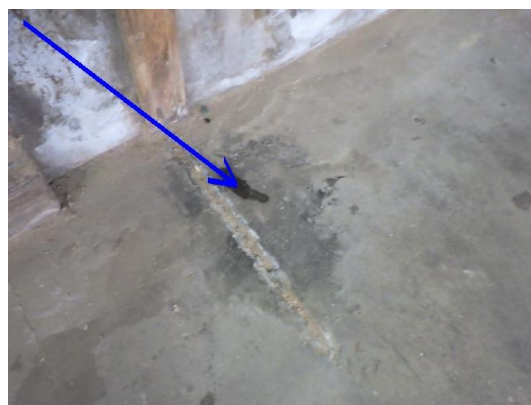
| <b>Opmerkingen</b> | De bron betreft asbestvrije bitumen op de verdiepingvloer in de werkplaats van de bedrijfsruimte. De toepassing bevindt zich op diverse locaties. In het locatieoverzicht is uitsluitend de bemonsteringslocatie weergegeven. |

| <b>Aanbevelingen</b> | N.v.t |

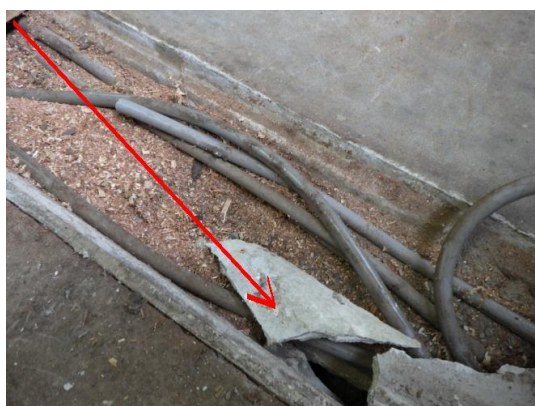
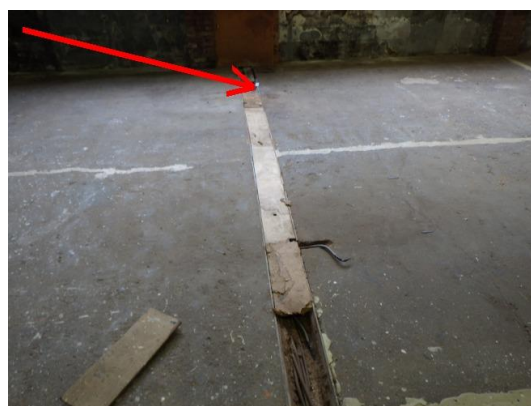
**Bron 12: Kabelgoot**

| <b>Soort materiaal</b> | Cement |
| <b>Asbesthoudend</b> | Ja |
| <b>Asbestsoort</b> | Chrysotiel |
| <b>Percentage</b> | 10-15% |
| <b>Beschadiging</b> | Licht beschadigd |

| <b>Risicoklasse</b> | 2 binnensanering |

| <b>Opmerkingen</b> | De bron betreft een asbesthoudende kabelgoot in de verdiepingsvloer van de werkplaats van de bedrijfsruimte. |

| <b>Aanbevelingen</b> | Geen direct risico, bron verwijderen voorafgaand aan renovatie en/of sloop. |

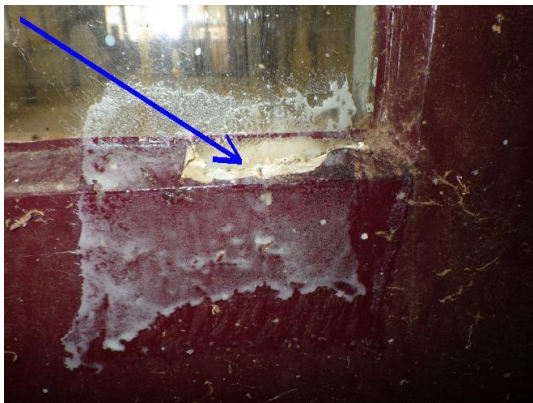
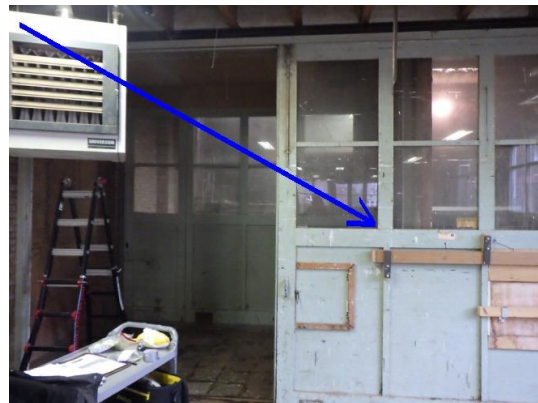
### Bron 13: Stopverf

| <b>Opmerkingen</b> | De bron betreft asbestvrije stopverf op de roldeuren tussen de werkplaats en de houtopslag van de bedrijfsruimte |

| <b>Aanbevelingen</b> | N.v.t |

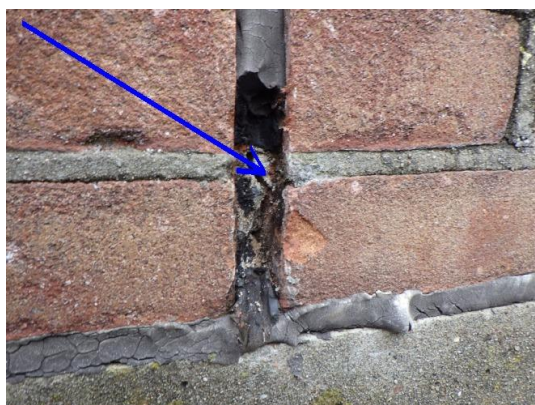
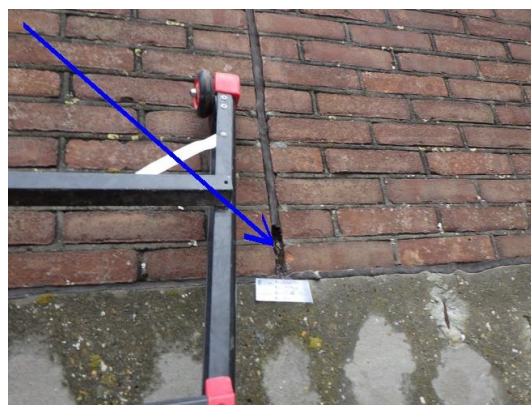
**Bron 14: Afdichting (dilataties)**

| <b>Opmerkingen</b> | De bron betreft asbestvrije afdichtingskit in de dilatatievoeg ter plaatse van de zijgevel van de bedrijfsruimte. |

| <b>Aanbevelingen</b> | N.v.t |

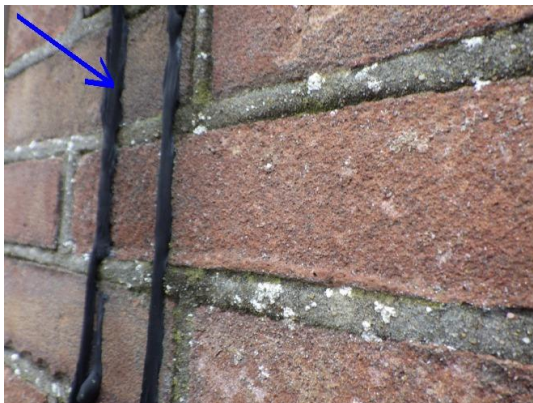
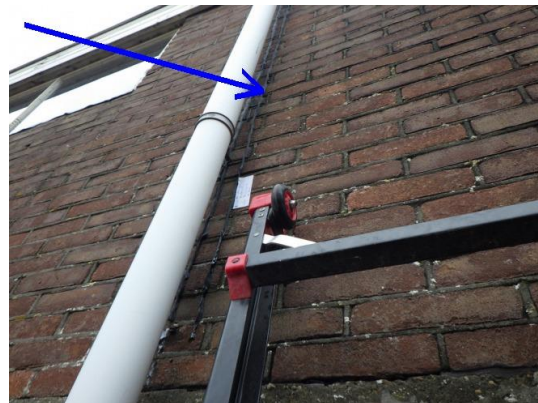
#### Bron 15: Restanten bitumen

| <b>Opmerkingen</b> | De bron betreft asbestvrije restanten bitumen op de zijgevel van de bedrijfsruimte. Het materiaalmonster is samengesteld uit meerdere grepen. |

| <b>Aanbevelingen</b> | N.v.t |

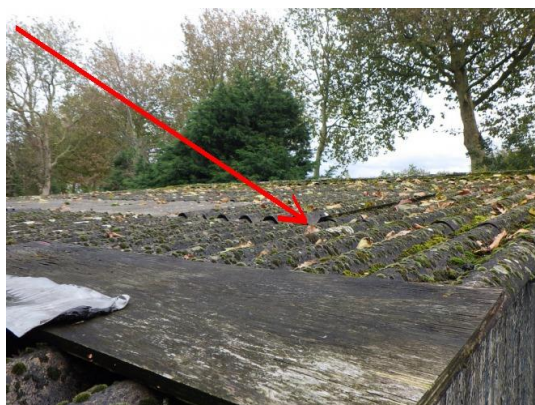
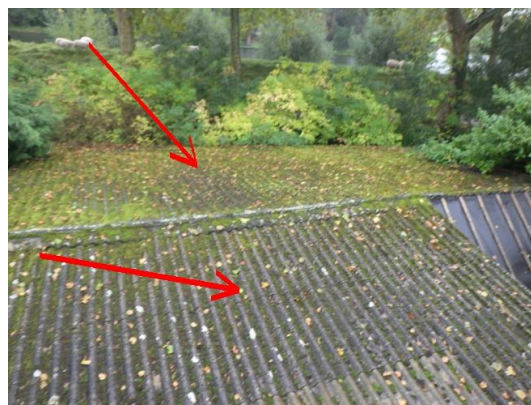
| <b>Risicoklasse</b> | 2 buitensanering |

| <b>Opmerkingen</b> | De bron betreft asbesthoudende golfplaten als dak van de houtopslag en de overkapping. Tussen de golfplaten ter hoogte van de houtopslag bevinden zich asbestvrije lichtplaten en asbestvrije bitumineuze dakbedekking (zie bron 6). Boven de golfplaten op het dak van de overkapping bevinden zich asbestvrije golfplaten. |

| <b>Aanbevelingen</b> | Geen direct risico, bron verwijderen voorafgaand aan renovatie en/of sloop. |

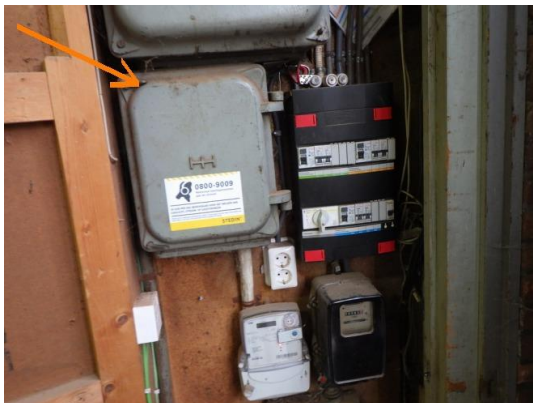
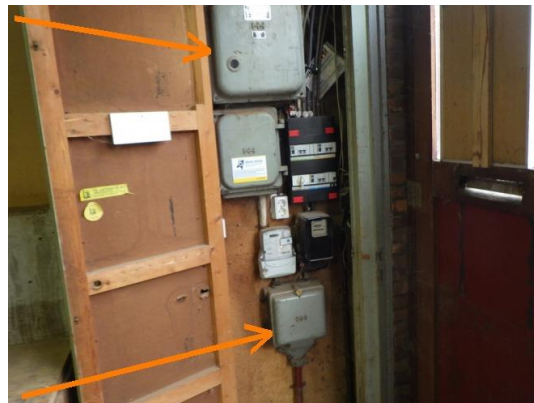
| <b>Risicoklasse</b> | 1 binnensanering |

| <b>Opmerkingen</b> | De bron betreft asbestverdacht koord in de felsnaden van de schakelkasten/eindsluiting in de meterkast van de bedrijfsruimte. De toepassing is op de projectlocatie visueel herkend. Monsternamen waren ten tijde van het onderzoek niet mogelijk doordat spanning op de schakelkasten/eindsluiting stond. Wij raden u aan voorafgaand aan sanering de toepassing destructief te laten onderzoeken om met zekerheid vast te stellen of de toepassing asbesthoudend is of de toepassing direct te saneren. Bij het opstellen van de risicoclassificatie is uitgegaan dat de schakelkast/eindsluiting, zonder beschadigen of kans op beschadigen van het inwendige asbestverdachte materiaal, verwijderd wordt. |

| <b>Aanbevelingen</b> | Geen direct risico, bron verwijderen voorafgaand aan renovatie en/of sloop. |

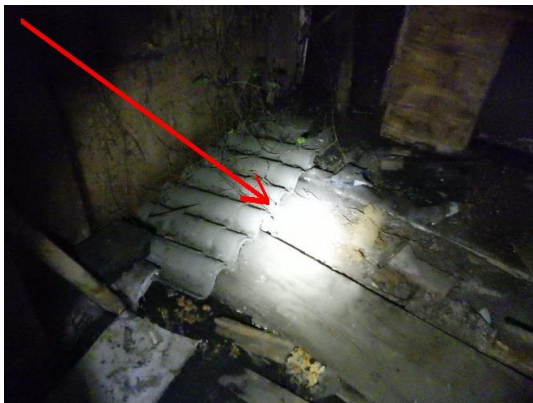
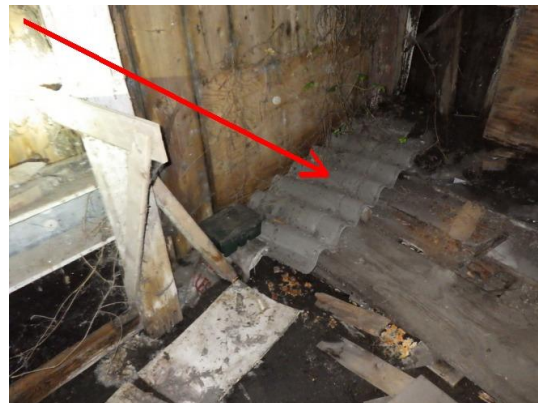
| <b>Risicoklasse</b> | 1 binnensanering |

| <b>Opmerkingen</b> | De bron betreft losliggende asbesthoudende golfplaten/nokstukken in de houtopslag van de bedrijfsruimte. |

| <b>Aanbevelingen</b> | Geen direct risico, bron verwijderen voorafgaand aan renovatie en/of sloop. |

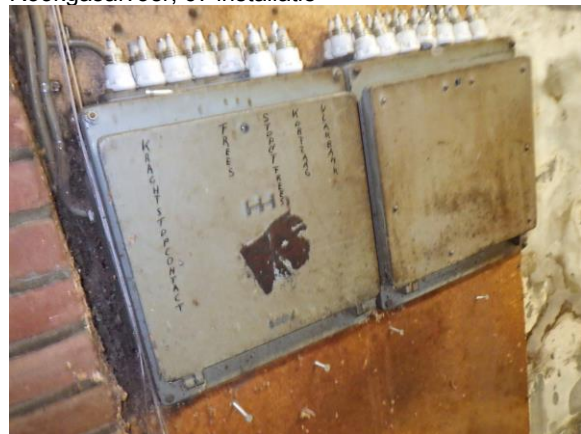
Asbestverdachte schakelkasten

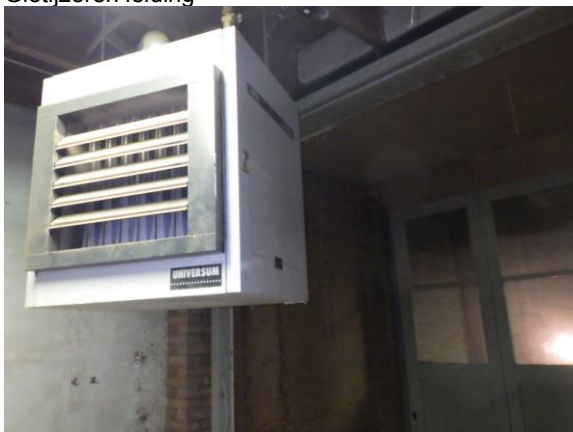
Asbestverdachte luchtverhitter

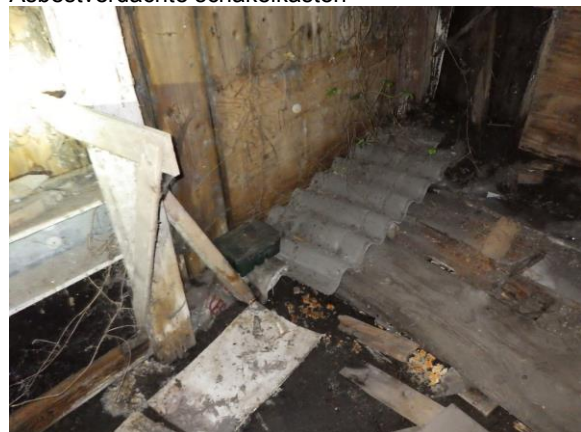
Asbesthoudende golfplaten

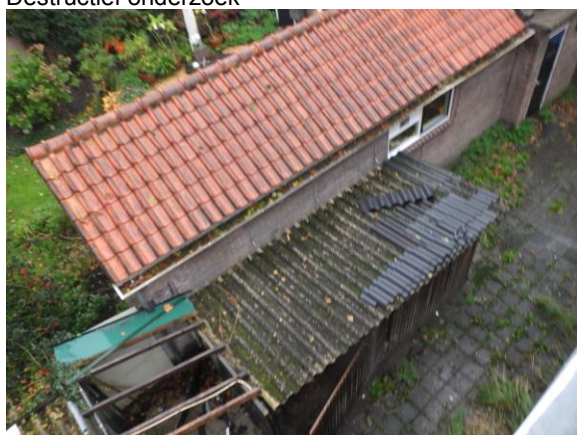
Asbesthoudende golfplaten, overkapping

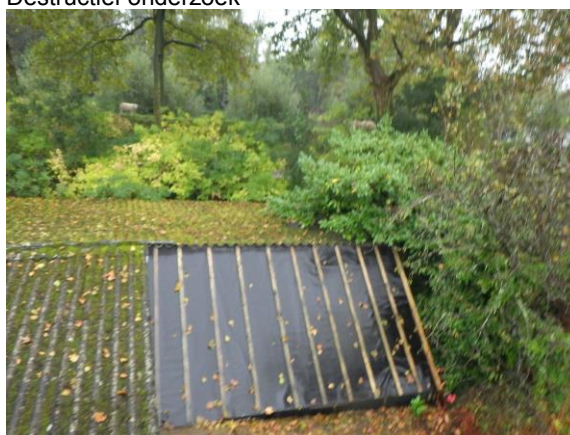
Asbesthoudende golfplaten, bedrijfsruimte
