# Vooronderzoek milieuhygiënische bodemkwaliteit

Milieueffectrapportage Oostpolder

**Titel:** Vooronderzoek milieuhygiënische bodemkwaliteit  
**Onderwerp:** Milieueffectrapportage Oostpolder  
**Projectnummer:** 51008551  
**Klant:** Provincie Groningen  
**Referentienummer:** NL22-648800269-36260  
**Versie:** 1

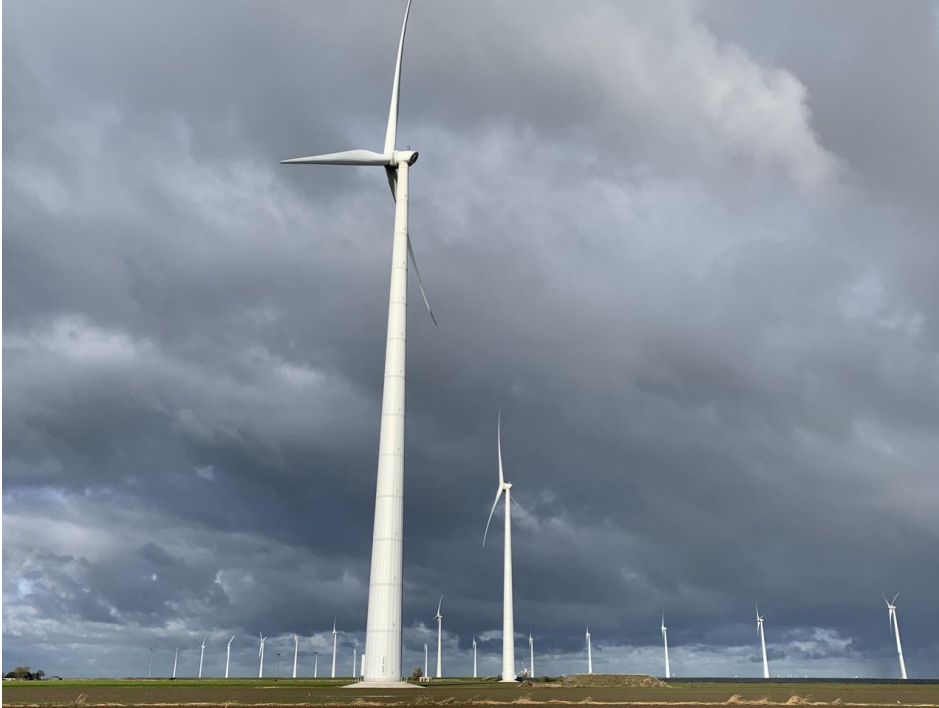
materialen. Wel viel op dat er nabij enkele windmolens nog zanddepots aanwezig zijn. Vanaf de Klaas Wiersumsweg is globaal over de Oostpolder gekeken.

Figuur 2-8 Een van de depots, nabij de nieuw gebouwde windmolens, foto genomen vanaf de Klaas Wiersumsweg
