Projectnummer: 365165

## Vooronderzoek

Locatie: De Skieding / Scheiding (N358) tussen Surhuisterveen en de A7

Opdrachtgever:  
Provincie Fryslân

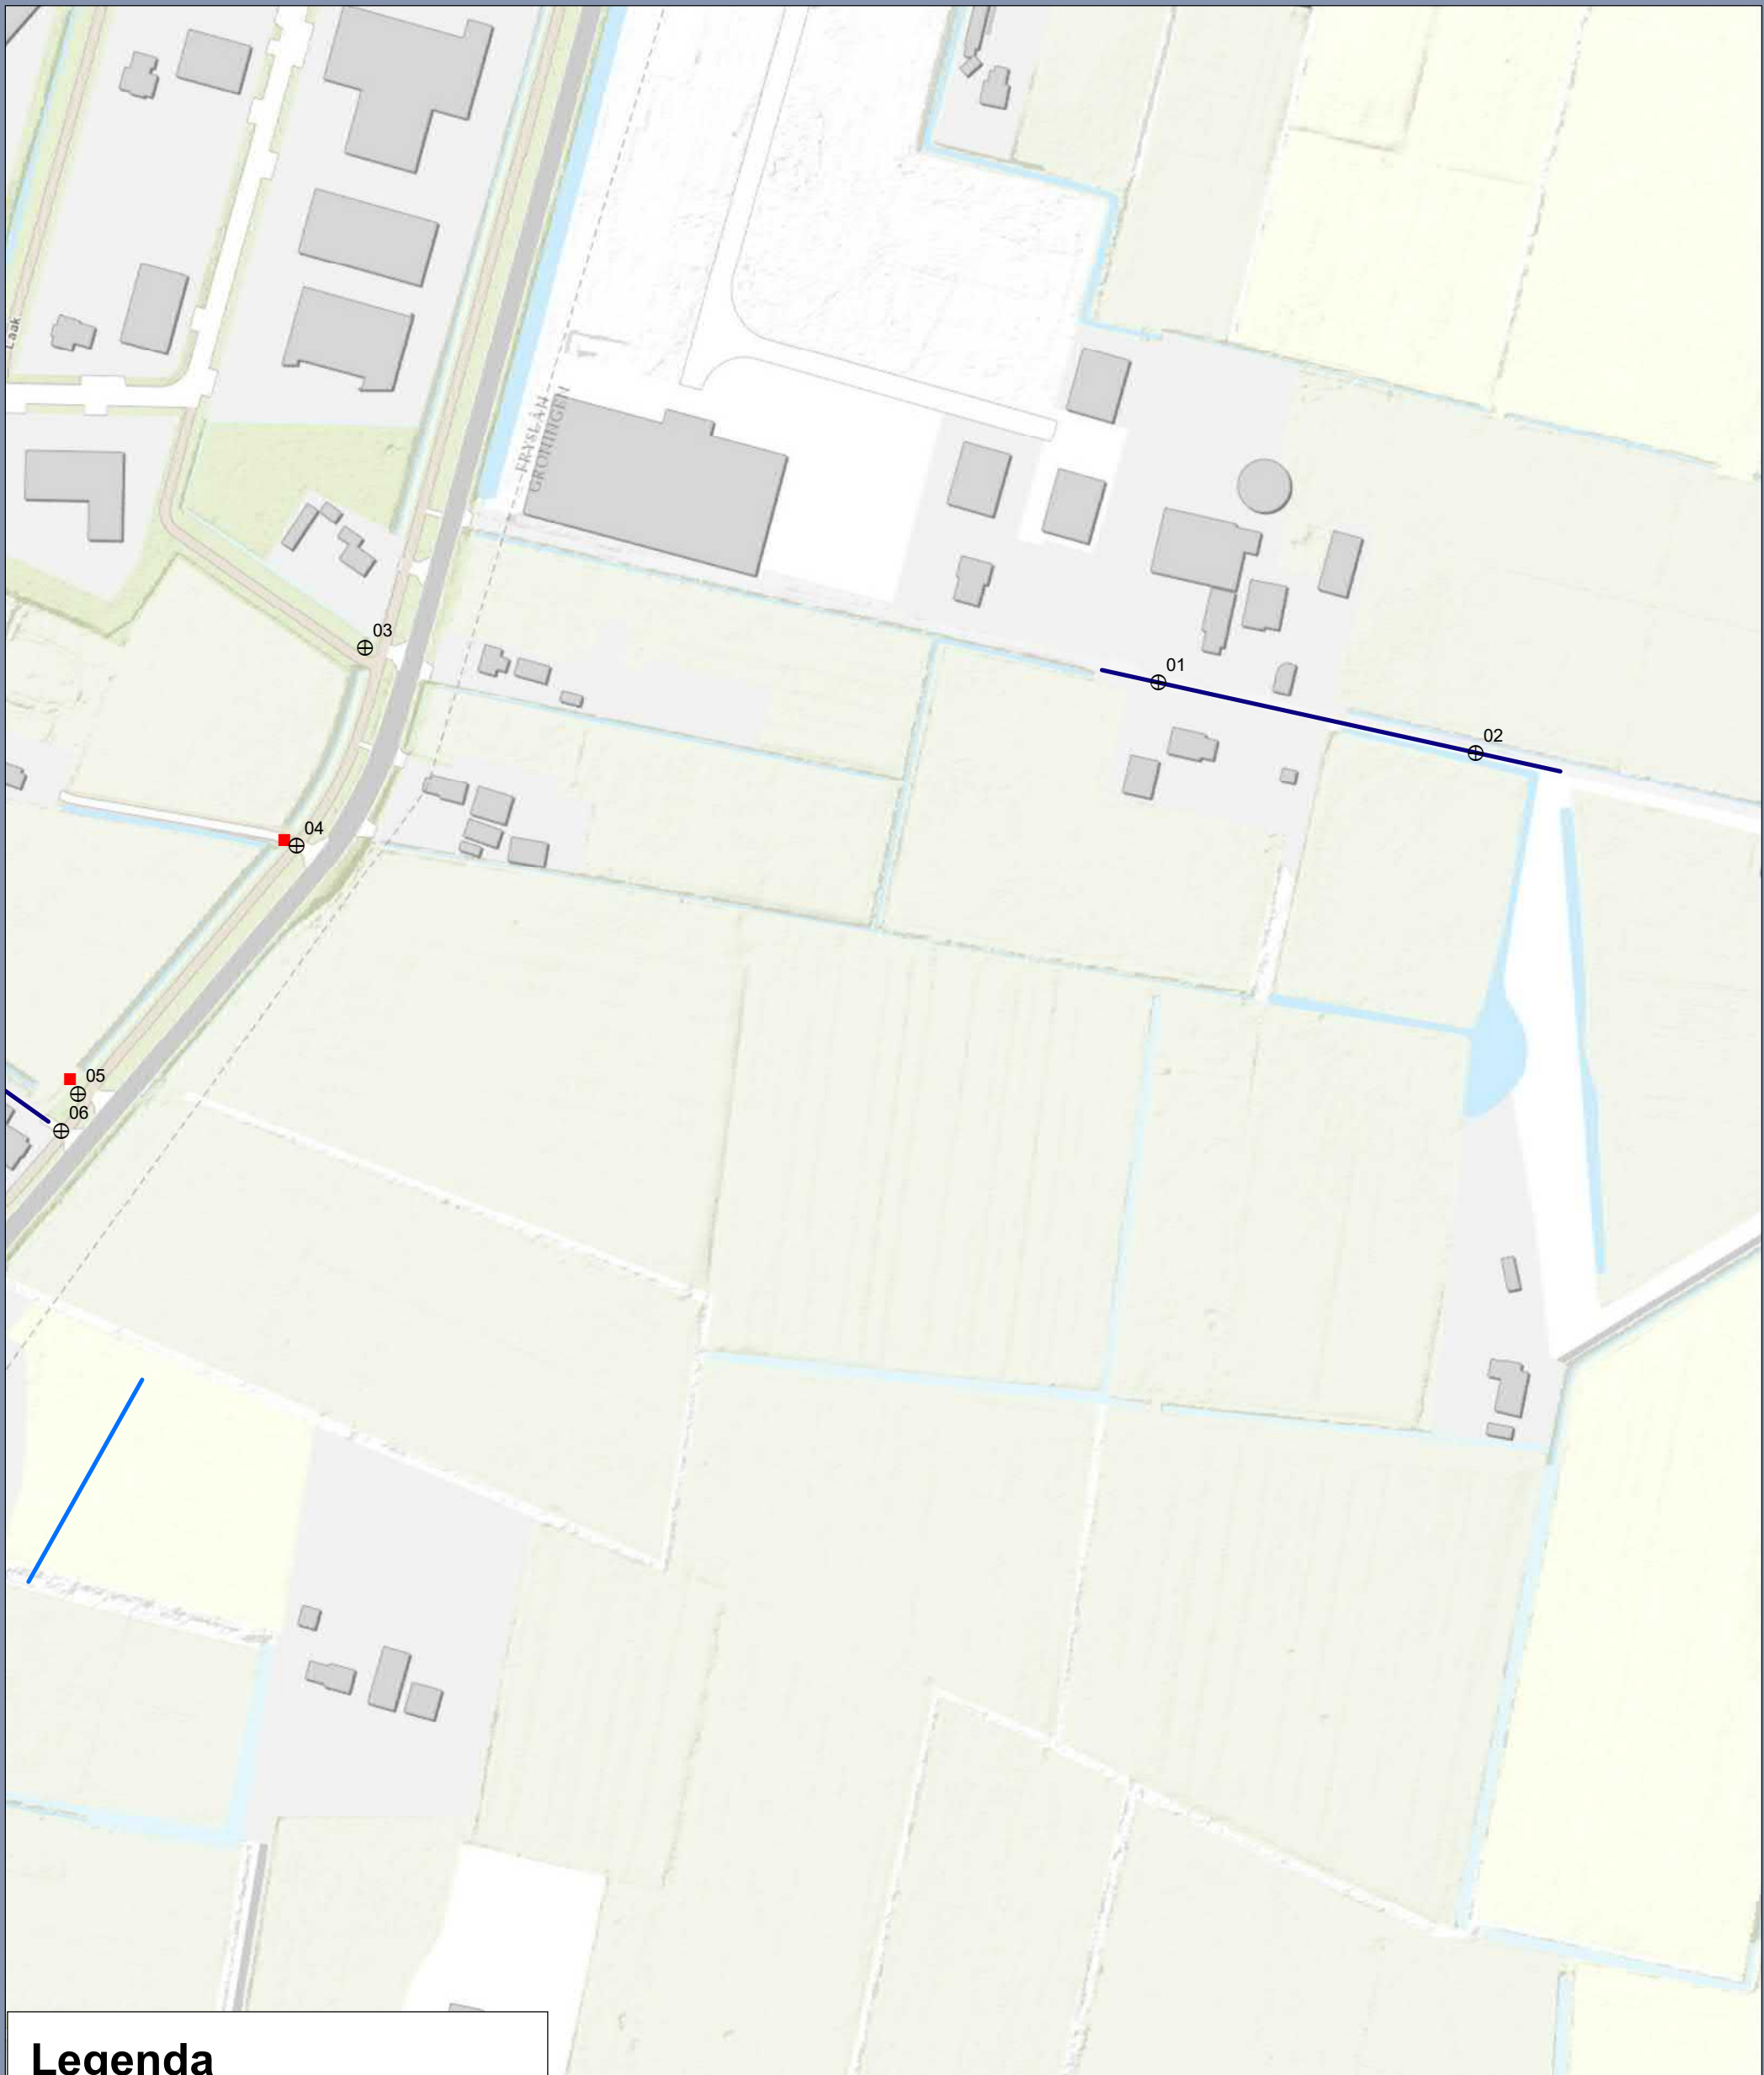
Tekening onderzoekslocatie deel 1  
De Skieding

De dammen, puinhoudende wegen en puin langs de wegen worden weergegeven op de situatietekening in bijlage 2 en foto's in bijlage 4. Bij de dammen / inritten van fotopunten 3, 9, 11, 13, 32, 35, 43, 44, 48, 49 zijn bodemvreemde materialen waargenomen.

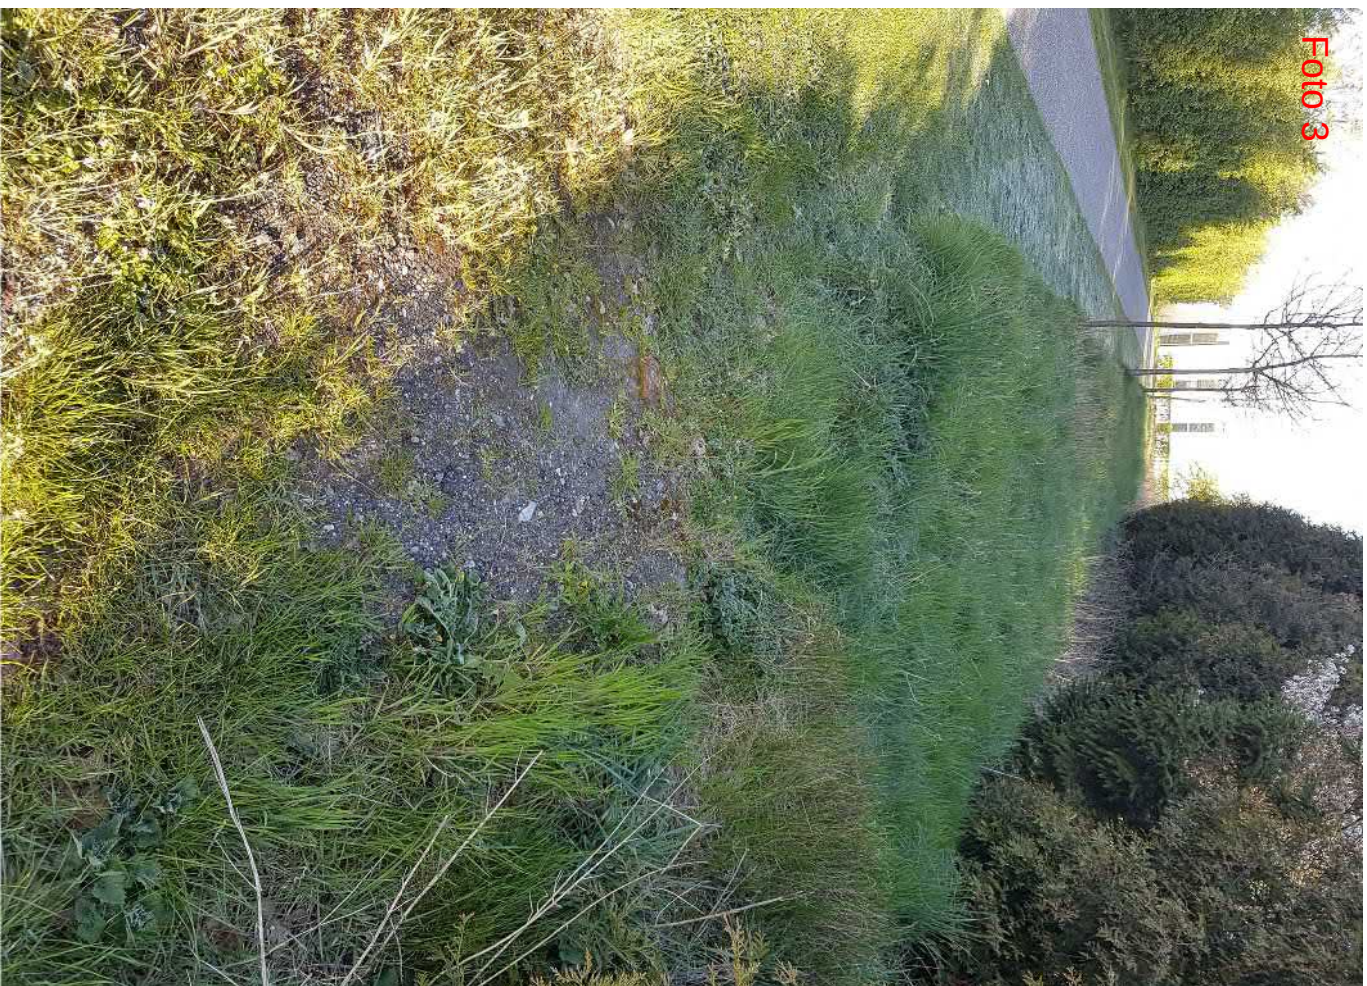
Foto 3

| Deellocatie | Omschrijving en reden tot wel of niet verdenking |
|---|---|
| Nabij industrieterrein Kommiezenbos | Verdacht: In het grondwater zijn sterk verhoogde concentraties aan koper aangetoond en puin langs het fietspad (foto 3). |

| Deellocatie | Verdacht? | Aanleiding? | Bodemonderzoek nodig? |
|---|---|---|---|
| Nabij industrieterrein Kommiezenbos | Ja | Grondverzet | Ja, indien grondroerende werkzaamheden worden uitgevoerd. |
