## NOTITIE

| Onderwerp | Quickscan (water)bodem Zonneroute A37 |
| Opdrachtgever | Rijkswaterstaat |

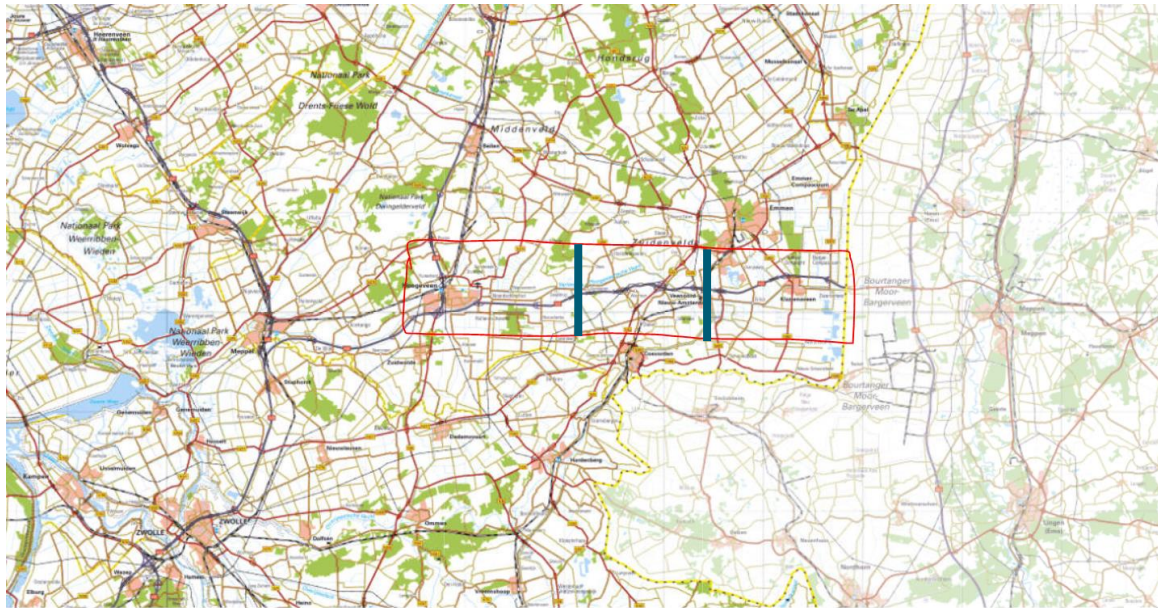
Afbeelding 2.1 Regionale ligging locatie projectgebied (onderzoeksgebied in rood weergegeven waarbij de blauwe lijnen de splitsingen geven tussen de drie onderdelen). Bron: Topotijdreis

Het projectgebied beslaat het deel tussen knooppunt Hoogeveen en de Duitse grens (zie afbeelding 2.1).

In hoofdstuk 4 'bodempopbouw en geohydrologie' is het laatste stuk VNA-Duitse grens verder opgedeeld in 2 stukken omdat de bodempopbouw ter plaatse enorm verschilt. Dit zijn dan de stukken 'VNA-Klazienaveen' en 'Klazienaveen-Duitse grens'.

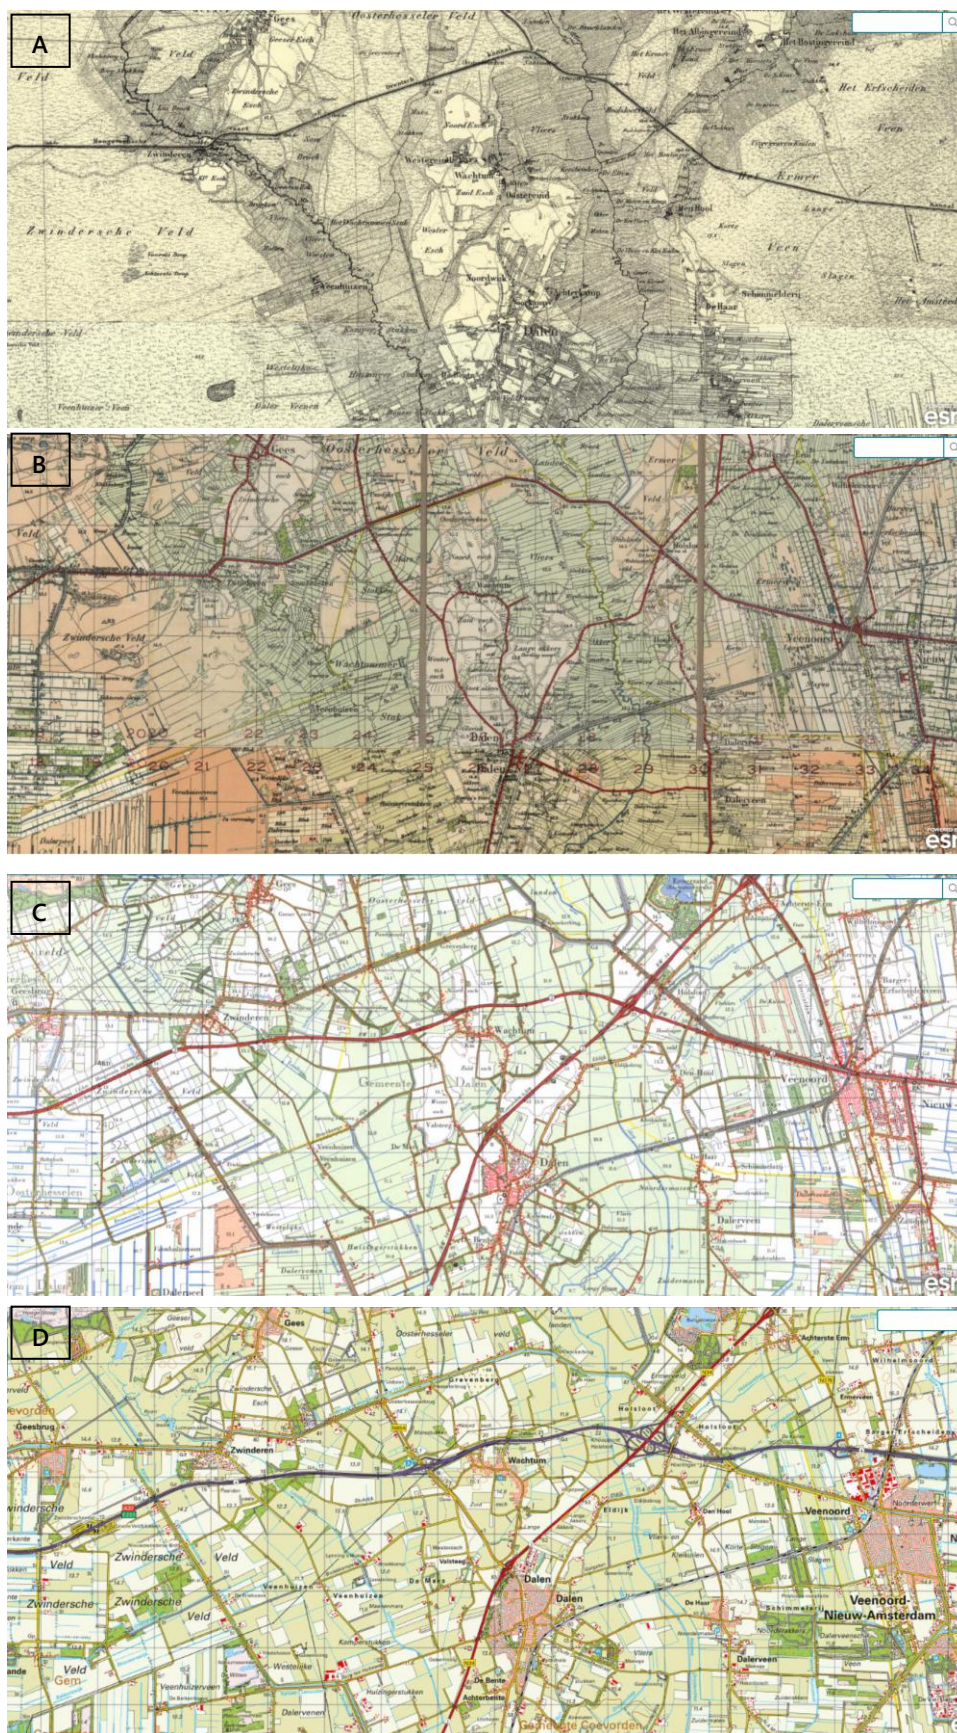
Afbeelding 2.3 Historisch overzicht Geesbrug-VNA 1870(A)-1940(B)-1980(C)-2020(D). Bron: Topotijdreis

Tussen Geesbrug-VNA was er in 1870 een groot natuurgebied, genaamd 'Esch'. Binnen dit deelgebied was in deze periode alleen een kanaal aanwezig. De aanleg van wegen en bebouwing werd pas gerealiseerd in de periode 1870-1940. Vervolgens zijn veel sloten gedempt in de periode 1940-1980 en is de huidige A37 ter plaatse aangelegd (1965). Vanaf 1980 lijken er geen grote wijzigingen in de locatie van de wegen en de sloten te hebben plaatsgevonden, maar heeft veel verstedelijking plaatsgevonden, waarbij alle dorpen zijn uitgebreid.

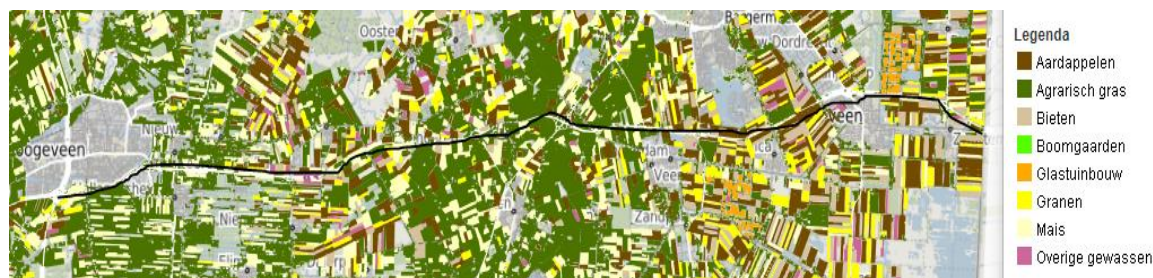
Afbeelding 4.2 Agrarische landgebruik bovengrond

Op afbeelding 4.2 is te zien dat rond de A37, van Hoogeveen tot aan VNA, veelal sprake is van agrarisch gras, met plaatselijk aardappelen- en bietenteelt. Rond de A37 - vanaf VNA tot aan de Duitse grens - is sprake van overwegend bieten-, aardappelen-, granen- en maïsteelt.

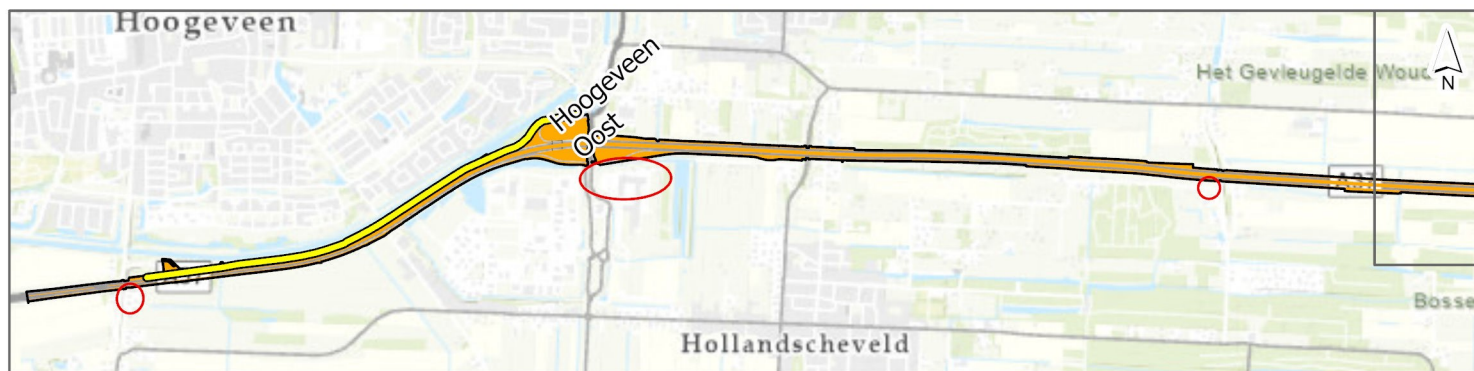
## BIJLAGE: GLOBAAL PLANGEBIED MET ROOD AANGEGEVEN MET HUIDIGE VERDACHTE LOCATIES
