## **Vooronderzoek waterbodem Arriën te Ommen**

**5 maart 2024**

**Kenmerk** R001-1289078FBX-V02-efm-NL

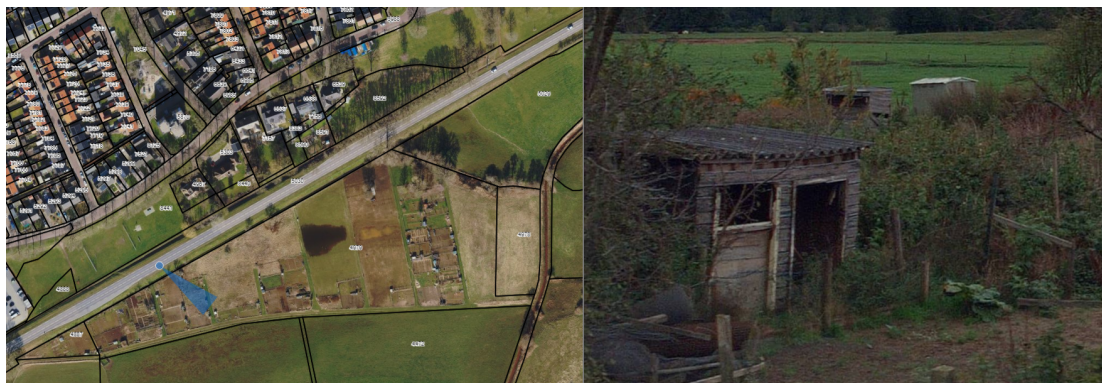
Binnen het projectgebied zijn meerdere potentiële verontreinigingsbronnen aanwezig. In het noordwesten (kadastrale percelen OMN02, sectie B, nummers 4887 en 4979) is een moestuinencomplex aanwezig. Mogelijk zijn hier in het verleden gewasbeschermingsmiddelen

toegepast. Op luchtfoto's zijn daarnaast ook schuurtjes waargenomen met een asbestverdacht dak, zie ook figuur 2.1.

Figuur 2.1, Moestuinencomplex met plaatselijk asbestverdachte dakbedekking

Op basis van de beschikbare voorinformatie wordt de locatie als verdacht op de aanwezigheid van asbest in de waterbodem beschouwd ter plaatse van het moestuinencomplex en meander A. Een aantal schuurtjes die in het moestuinencomplex aanwezig zijn hebben een dakbedekking met asbestverdacht materiaal. Daarnaast is aan de noordkant van meander A de watergang in de, asbestverdachte periode van de jaren '60 gedempt. Na deze demping is de watergang omgelegd naar het oosten. Op basis van de voorinformatie is niet bekend of er niet-hechtgebonden asbest aanwezig is.

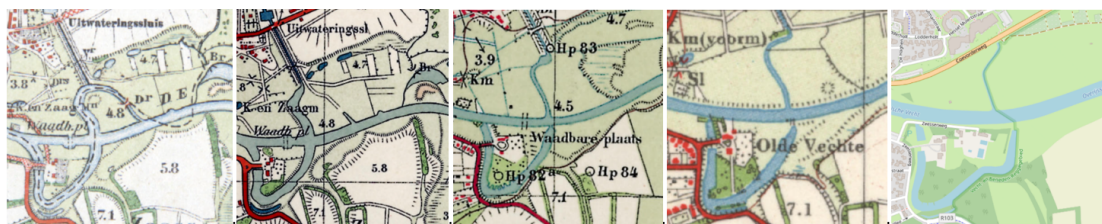
De meest westelijke meander (meander A) is niet meer herkenbaar in het landschap of op de AHN4. Met name in de jaren '30 van de vorige eeuw heeft veel grondverzet plaatsgevonden, waarbij de oude meander deels is gedempt en verlegd. De laatste grote aanpassing aan de meander heeft in de jaren '60 van de vorige eeuw plaatsgevonden. Hierbij is aan de noordkant van het perceel (langs de Coevorderweg) de watergang gedempt en iets omgelegd naar het oosten. Opgemerkt wordt dat ook ten zuiden van de Vecht een vergraving van de meander heeft plaatsgevonden. In figuur 2.2 is zijn de veranderingen in de meander door de jaren heen weergegeven.

Figuur 2.2, Ligging westelijke voormalige meander, opeenvolgend jaartallen 1930, 1931, 1935, 1965 en 2023 (bron: topotijdreis)

| Asbestverdacht aspect | Verdacht? (ja/nee/) | Informatiebron/toelichting |
|---|---|---|
| Asbestwegen -erven, -dammen en dempingen | Ja, meander A is aan de noorzijde langs de Coervorderweg in de jaren '60 gedempt met mogelijk asbesthoudend materiaal. De overige meanders (B,C en D) zijn natuurlijk verland | Topotijdreis, Cyclomedia |

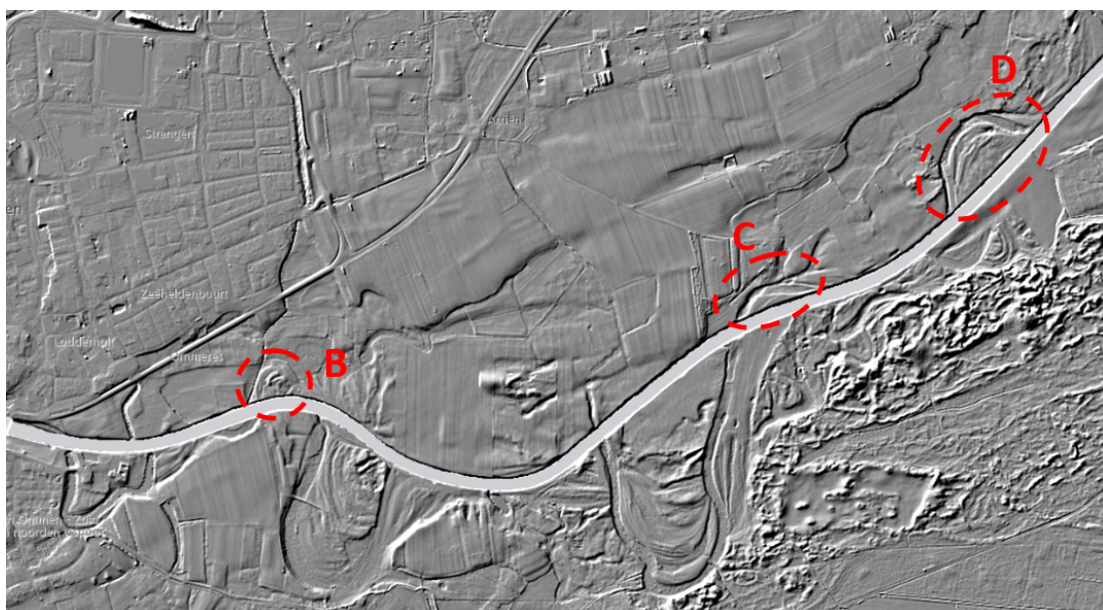
De drie andere voormalige meanders (B, C en D) zijn nog goed zichtbaar op de hoogtekaarten van de AHN4. De ligging van deze meanders is in figuur 2.3 weergegeven. Meander B is in 1904 voor het laatst volledig op kaartmateriaal aanwezig. Vanaf 1908 is een waterplas aanwezig. Na 1955 is ook deze waterplas verdwenen en is enkel nog de watergang zichtbaar die tot op heden in het landschap aanwezig is. De ontwikkeling door de jaren heen is weergegeven in figuur 2.4.

Figuur 2.3, Ligging voormalige meanders (bron: AHN4)

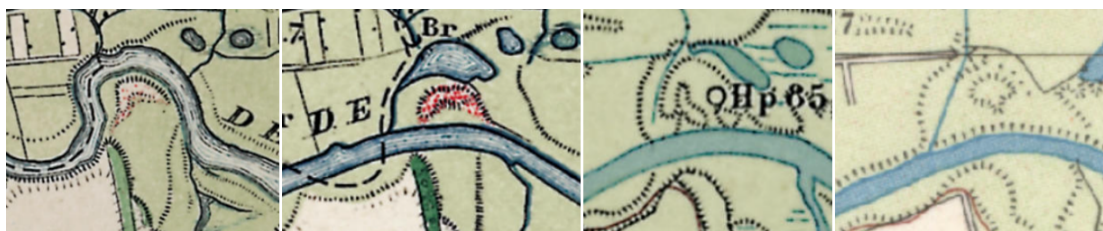
Figuur 2.4, Voormalige meander B, jaartallen 1904, 1908, 1935 en 1955 (bron: topotijdreis)

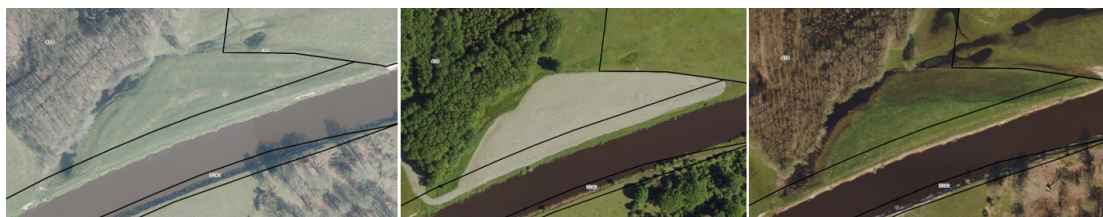
Meander C is eveneens in 1904 voor het laatst volledig op kaartmateriaal aanwezig. Een deel van de voormalige meander is afhankelijk van het seizoen en de grondwaterstand periodiek watervoerend, zie figuur 2.5.

Figuur 2.5, Voormalige meander C, jaartallen 2015, 2021 en 2022 (bron: Cyclomedia)

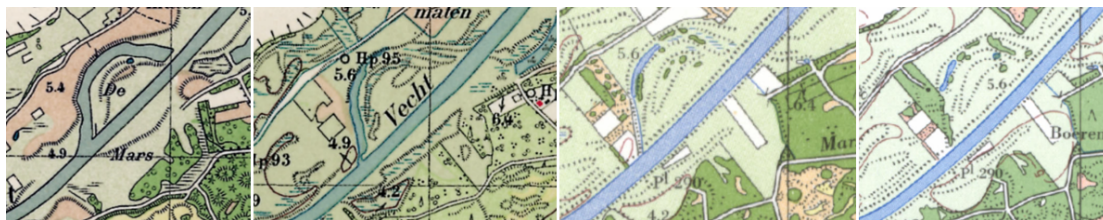
Het oostelijke deel van meander D is rond 1930 gedempt toen de Vecht gekanaliseerd is. In de jaren daarna is de meander steeds verder verland. Vanaf de jaren '80 van de vorige eeuw is enkel nog een waterplas aanwezig die momenteel aanwezig is in het landschap. De ontwikkeling door de jaren heen is weergegeven in figuur 2.6.

Figuur 2.6, Voormalige meander D, jaartallen 1931, 1950, 1970 en 1983 (bron: topotijdreis)

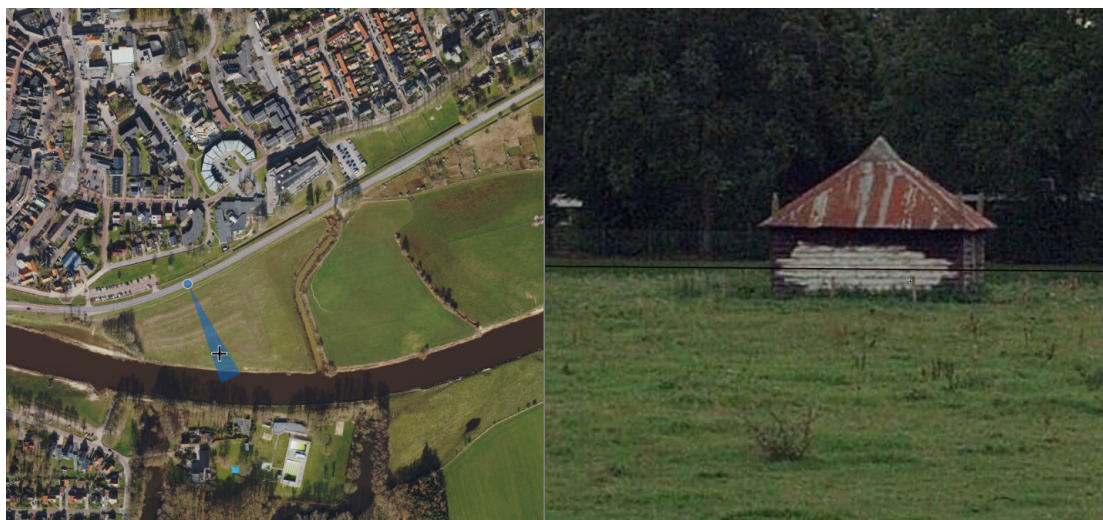
Op het meest westelijke perceel staat een oude hooibarg met een verroest metalen dak (kadastraal perceel OMN02, sectie B, nummer 4918), zie ook figuur 2.7. De mogelijkheid bestaat dat hier door afspoeling zware metalen in de bodem terecht zijn gekomen.

Figuur 2.7, Ligging hooibarg (bron: Cyclomedia)

| (Deel)locatie | Onderzoeksinspanning |
|---|---|
| Oude Hooibarg aanwezig op perceel | Oevergebied, lichte en normale onderzoeksinspanning, zonder bodemverwachtingswaardekaart, diffuse bodembelasting (OZ)* |

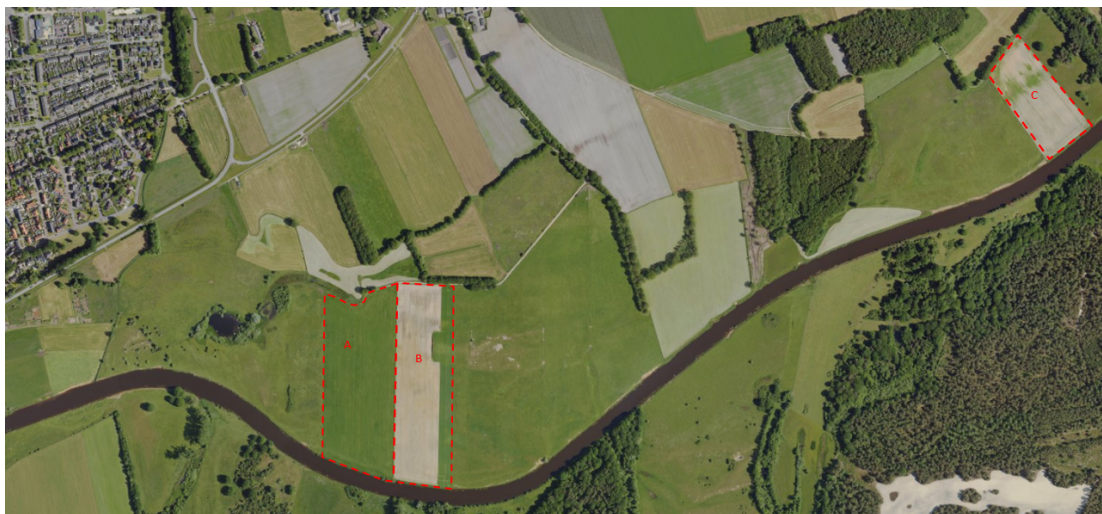
Binnen het projectgebied zijn er diverse akkerbouwpercelen binnen het projectgebied, waarop in het verleden mogelijk gewasbeschermingsmiddelen zijn toegepast. Op basis van informatie over de jaren 2022 en 2023 betreffen dit een drietal percelen die in figuur 2.8. Op perceel A is in 2022 mais verbouwd. Op perceel B zijn in 2022 aardappelen geteeld en in 2023 mais verbouwd. Ter plaatse van perceel C is in 2023 mais verbouwd (bron: [www.boerenbunder.nl](http://www.boerenbunder.nl)).

Figuur 2.8, Ligging akkerbouwpercelen

| (Deel)locatie | Onderzoeksinspanning |
|---|---|
| Akkerbouwpercelen | Oevergebied, lichte en normale onderzoeksinspanning, zonder bodemverwachtingswaardekaart, diffuse bodembelasting (OZ)* |

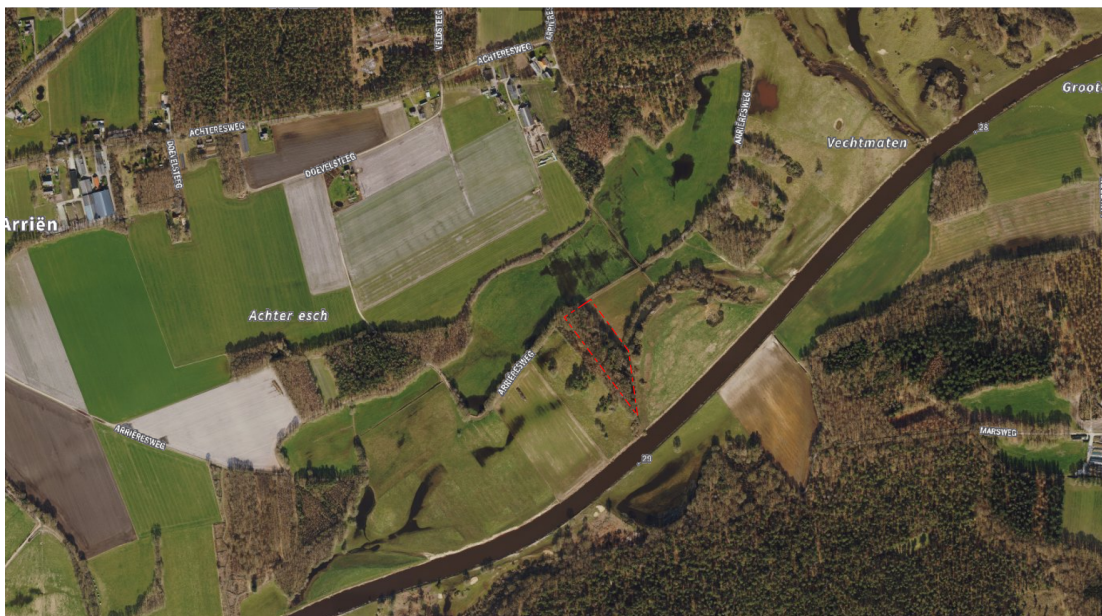
Uit het interview met dhr. Hemstede op 06-11-2023 is naar voren gekomen dat op het particuliere bos perceel (kadastraal perceel OMN01, sectie O, nummer 266) aan de oostzijde binnen het projectgebied een brandplaats/brandton aanwezig is. In de onderstaande figuur 2.9 is het perceel waar de brandplaats aanwezig zou moeten zijn weergegeven met een rode arcering.

Figuur 2.9, Kadastraal perceel OMN01 O266 waar de brandplaats aanwezig zou moeten zijn

| (Deel)locatie | Onderzoeksinspanning |
|---|---|
| Brandplaats/brandton perceel 266 | Oevergebied, lichte en normale onderzoeksinspanning, zonder bodemverwachtingswaardekaart, diffuse bodembelasting (OZ)* |

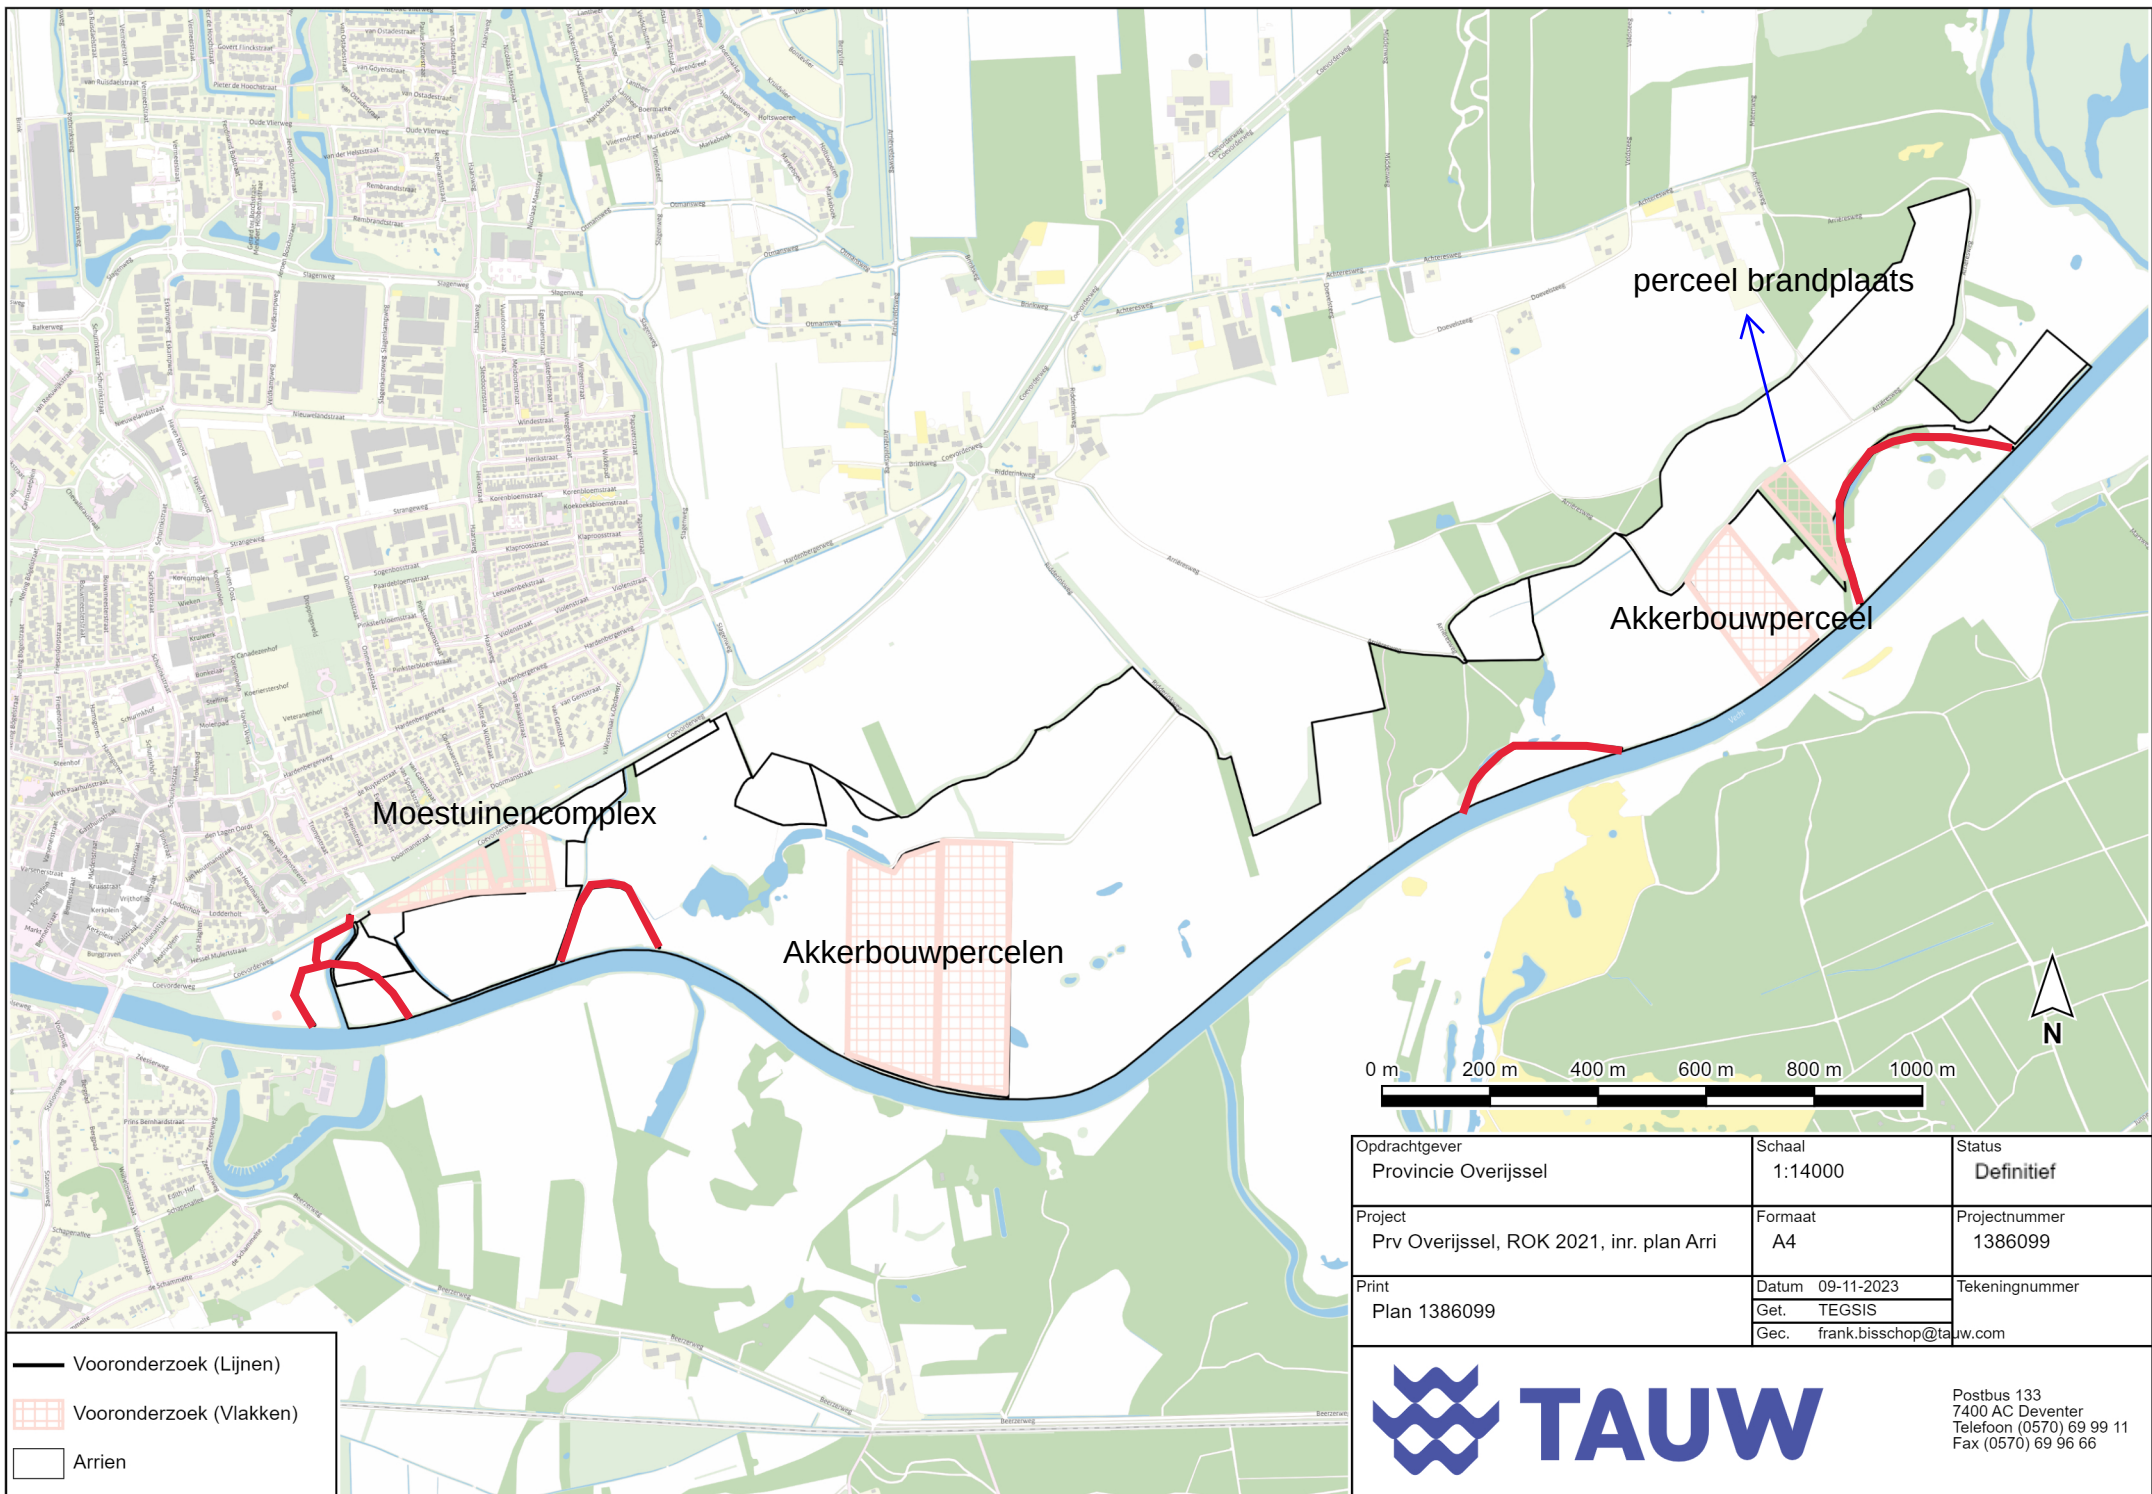
**Bijlage 2****Situatiekaart bevindingen  
vooronderzoek**

Uit het vooronderzoek blijkt dat er één onderzoekslocatie is. Er is daarbinnen sprake van diverse (verdachte) deellocaties. De ligging van de verdachte deellocaties is weergegeven op de kaart in bijlage 2.
