# Rapportage asbestinventarisatie conform procescertificaat asbestinventarisatie

**Projectnummer: 202001058**

**De bedrijfsruimten aan de Liesveldsesteeg 5 te Brakel**

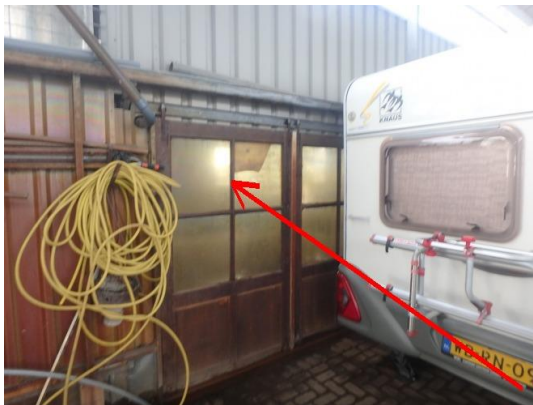
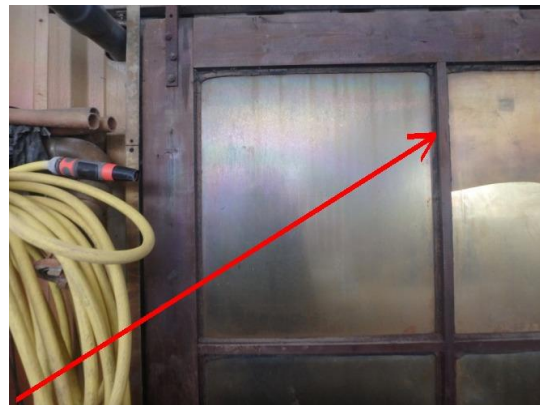
### Bron 1: Beglazingskit

| <b>Locatie</b> | caravanstalling |

| <b>Soort materiaal</b> | Kit |
| <b>Asbesthoudend</b> | Ja |
| <b>Asbestsoort</b> | Chrysotiel |
| <b>Percentage</b> | 2-5% |
| <b>Hechtgebondenheid</b> | Hechtgebonden |
| <b>Beschadiging</b> | Licht beschadigd |

| <b>Hoeveelheid</b> | 17 m <sup>1</sup> |
| <b>Risicoklasse</b> | 1 binnensanering |

| <b>Opmerkingen</b> | De bron betreft asbesthoudende beglazingskit langs het glas in de houten deuren van de caravanstalling. Bij het opstellen van de risicoklasse-indeling is er van uit gegaan dat de deur in geheel wordt verwijderd, zonder de asbesthoudende kit te bewerken of te beschadigen of dat de kit op de deur volgens het protocol asbesthoudende beglazingskit wordt gesaneerd. |

| <b>Aanbevelingen</b> | Geen direct risico, bron verwijderen voorafgaand aan renovatie en/of sloop. |

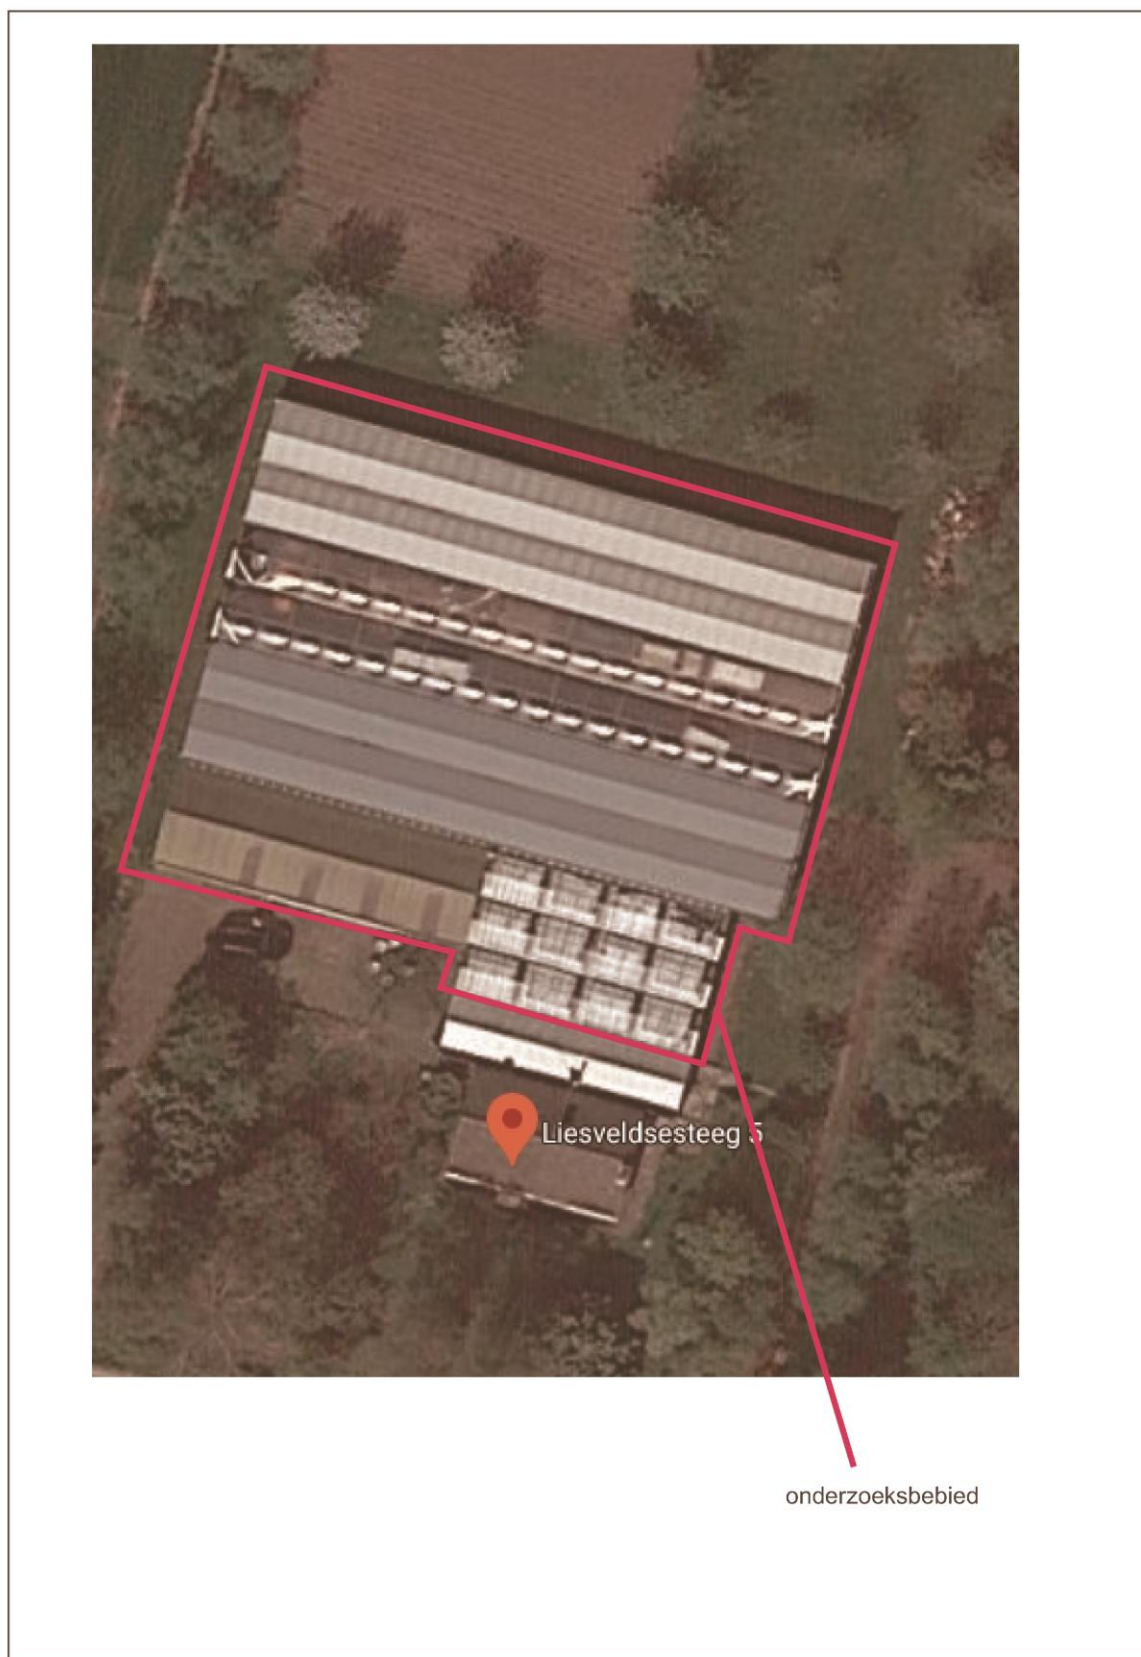
## 5.1 Bouwtekeningen, plattegronden en/of schetsen

In bijlage 5.1 is een locatie-overzicht opgenomen met hierin de aangetroffen asbesthoudende toepassingen. Ruimten welke groen zijn gearceerd, zijn niet onderzocht. Indien in de niet onderzochte ruimten sanerings- of voorbereidende werkzaamheden plaatsvinden, om te komen tot het saneren van de aangetroffen asbesthoudende toepassingen, is een aanvullende asbestinventarisatie noodzakelijk. De groen gearceerde gebieden mogen geen onderdeel uitmaken van het werkgebied asbestverwijdering.

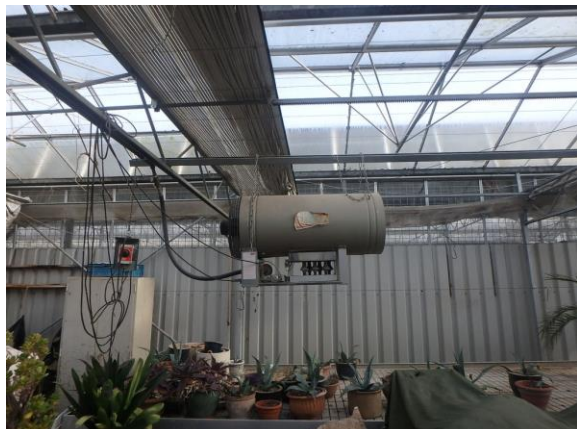
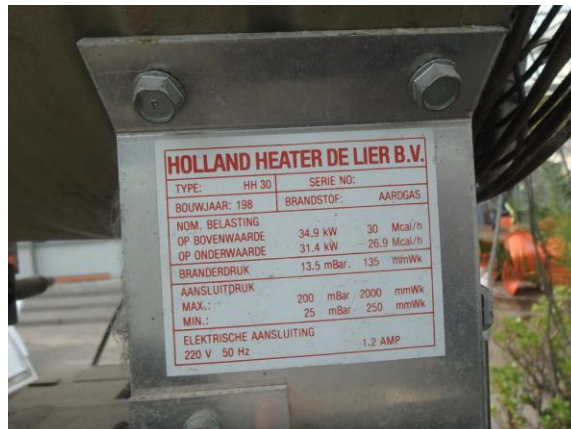
In de hobbyruimte is een asbestvrije heater van het merk Holland Heater (type HH30) met bouwjaar 1987 aanwezig. Tevens bevindt zich in de schuur een asbestvrije gasmeter van het merk Krom Schroder (type BK-G25) met bouwjaar 1998.
