Aan B.N. van Densen  
Van drs. T.P. Seip  
Telefoon 030-2653257  
Kenmerk OC-TS-13L15210003  
Projectnummer RM001125  
Onderwerp Resultaten nader onderzoek horsten N241 Schagen  
Datum 29 mei 2013

#### Nest bij kilometer 1.45

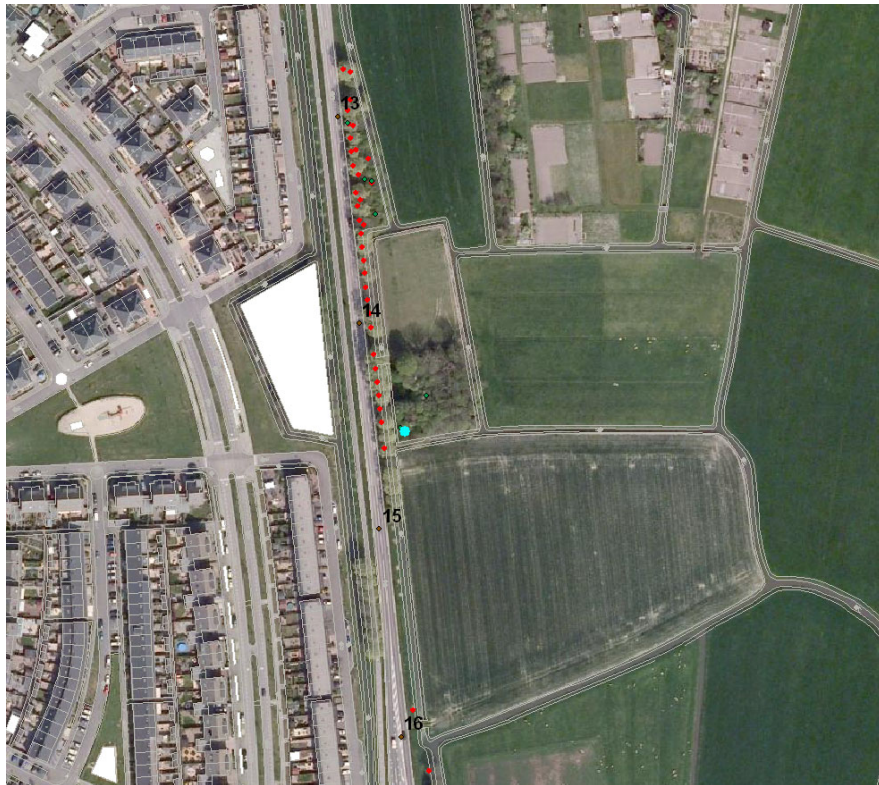
*De locatie van het te onderzoeken nest bij kilometer 1.45 is weergegeven in (figuur 1). De boom staat achter de sloot en wordt volgens het DO niet gekapt. In het bosje rond het nest zijn in april 2013 meerdere reigernesten aangetroffen.*

Tijdens de bezoeken op 7 en 22 mei bleek ook dit nest door blauwe reigers in gebruik te zijn.

*Figuur 1: luchtfoto met hierin de onderzochte nestlocatie bij kilometer 1.45 met een blauwe stip afgebeeld. De rode stippen geven de te kappen bomen aan. Bron ondergrond: Geoserver.*

Voor de blauwe reiger (locatie km 1.45) geldt dat de aantalsontwikkeling van broedende vogels door de jaren fluctueert met de strengheid van de winters. Er is geen negatieve trend in aantallen ([www.vogelbescherming.nl](http://www.vogelbescherming.nl)). Hierdoor worden de nestplaatsen niet als jaarrond beschermd beschouwd. De nesten zijn wel tijdens het broedseizoen beschermd. De bomen waarin de reigernesten aanwezig zijn worden volgens het DO niet gekapt.

- Om in het algemeen effecten op broedende vogels te voorkomen dienen de werkzaamheden waarbij bomen/struiken/vegetatie wordt verwijderd, buiten het broedseizoen te worden uitgevoerd. Dit geldt voor alle te kappen bomen. Het broedseizoen loopt globaal van half maart tot en met half juli. Indien werken buiten het broedseizoen niet mogelijk is, moet door een ter zake kundige worden vastgesteld dat er in te verwijderen bomen/struiken/vegetatie geen broedende vogels aanwezig zijn. Indien er in gebruik zijnde nesten aanwezig zijn mag er niet gewerkt worden.
- Ter plaats van km 1.45 zorgvuldig werken in de directe omgeving van de reigernesten. Er mag hier geen werkterrein worden ingericht.
- Ter plaatse van km 3.2 zorgvuldig werken waarbij het nest van de zwarte kraai niet wordt geraakt. Er mag hier geen werkterrein worden ingericht.

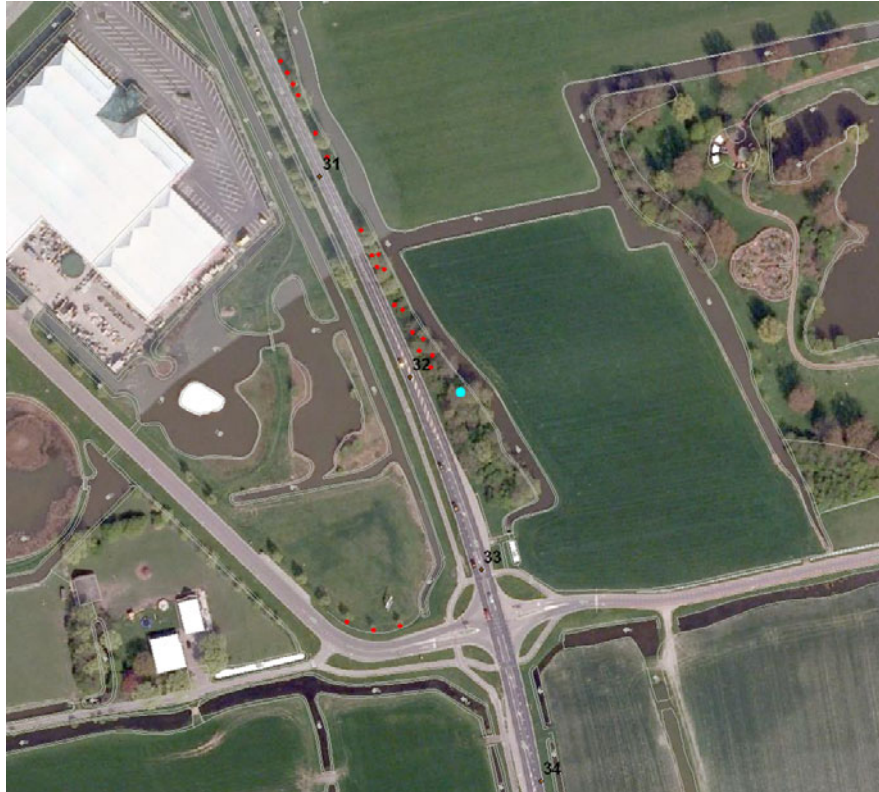
*De locatie van het te onderzoeken nest bij kilometer 3.2 is weergegeven in (figuur 2). De boom wordt niet gekapt volgens het DO maar staat wel dicht bij een aantal bomen die wel gekapt worden.*

Tijdens het onderzoek in mei 2013 is vastgesteld dat het nest in gebruik is door een zwarte kraai.

*Figuur 2: luchtfoto met hierin de onderzochte nestlocatie bij kilometer 3.2 met een blauwe stip afgebeeld. De rode stippen geven de te kappen bomen aan. Bron ondergrond: Geoserver.*

Voor de zwarte kraai (locatie km 3.2) geldt er sprake is van een positieve trend in aantallen ([www.vogelbescherming.nl](http://www.vogelbescherming.nl)). Hierdoor wordt het betreffende nest niet als jaarrond beschermd beschouwd. Ook voor deze locatie geldt dat er in de omgeving voldoende alternatieven zijn. Het nest is wel tijdens het broedseizoen beschermd. De betreffende boom wordt volgens het DO niet gekapt.

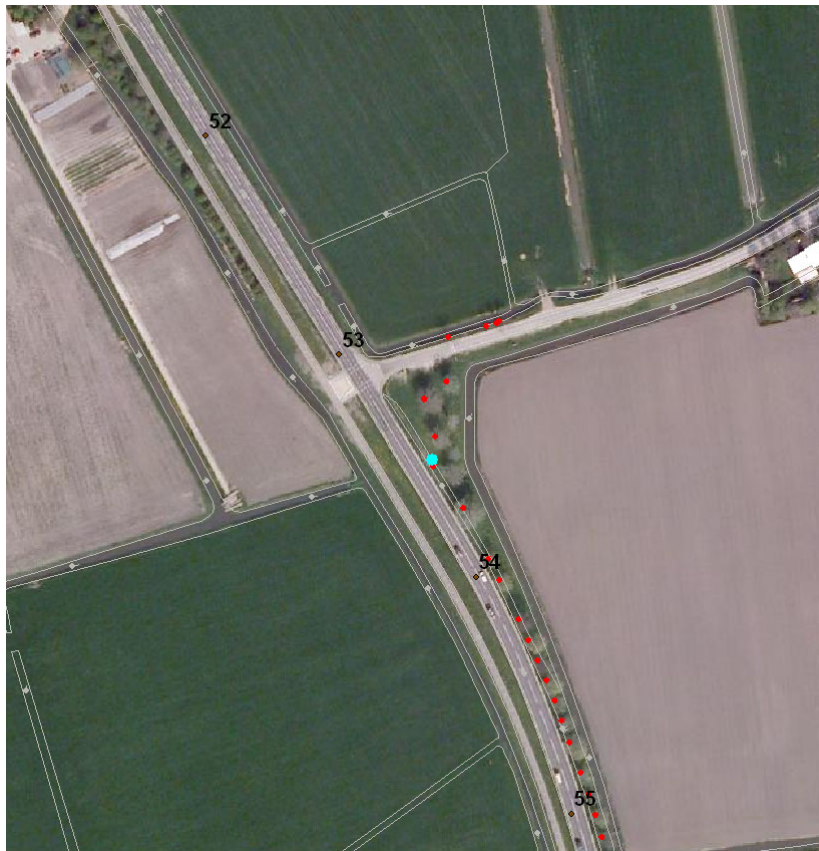
*De locatie van het te onderzoeken nest bij kilometer 5.35 is weergegeven in (figuur 3). Deze boom wordt gekapt (figuur 3).*

Tijdens het onderzoek in mei 2013 zijn op dit nest geen vogels waargenomen. Ook waren onder het nest geen gebruikssporen aanwezig. Rond het nest zijn meerdere malen foeragerende en overvliegende zwarte kraaien waargenomen. Deze kwamen meerdere malen vrij dicht bij het nest. Gebruik is echter niet vastgesteld. Op basis van de waarnemingen wordt niet verwacht dat het door vogels met jaarrond beschermde nesten in gebruik is.

*Figuur 3: luchtfoto met hierin de onderzochte nestlocatie bij kilometer 5.35 met een blauwe stip afgebeeld. De rode stippen geven de te kappen bomen aan. Bron ondergrond: Geoserver.*

Op locatie km 5.35 en 8.55 is geen gebruik van de potentiële jaarrond beschermde nesten vastgesteld. Hier wordt geen gebruik door vogels met jaarrond beschermde nesten verwacht.

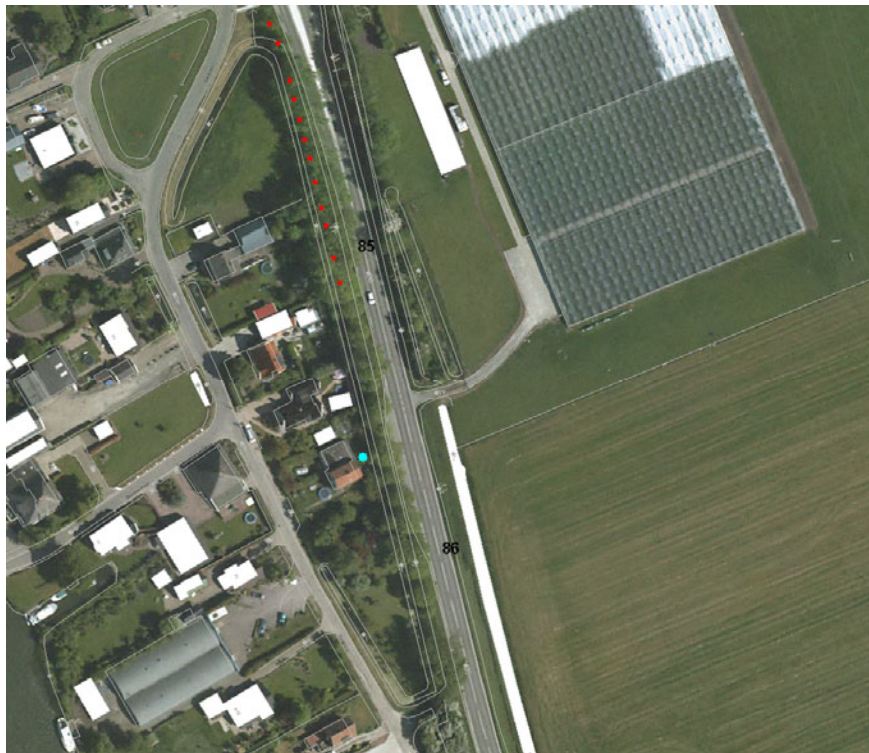
*De locatie van het te onderzoeken nest bij kilometer 8.55 is weergegeven in (figuur 4). De boom wordt niet gekapt volgens het DO. Wel wordt er op 50 meter afstand bomen gekapt langs de weg.*

Tijdens het onderzoek in mei 2013 zijn op dit nest geen vogels waargenomen. Ook zijn in de directe omgeving van het nest geen vogels met jaarrond beschermde nesten waargenomen. Op basis van de waarnemingen wordt niet verwacht dat het door vogels met jaarrond beschermde nesten in gebruik is.

*Figuur 4: luchtfoto met hierin de onderzochte nestlocatie bij kilometer 8.55 met een blauwe stip afgebeeld. De rode stippen geven de te kappen bomen aan. Bron ondergrond: Geoserver.*
