## RAPPORT VAN VOORONDERZOEK

Vooronderzoek bestaande uit een  
probleeminventarisatie en probleemanalyse  
naar conventionele explosieven uit de Tweede Wereldoorlog  
in de gemeenten Schagen en Niedorp.

**Projectnummer Leemans:**  
*S2011.048*

**Opdrachtgever:**  
*Ingenieursbureau Oranjewoud b.v.  
Heerenveen*

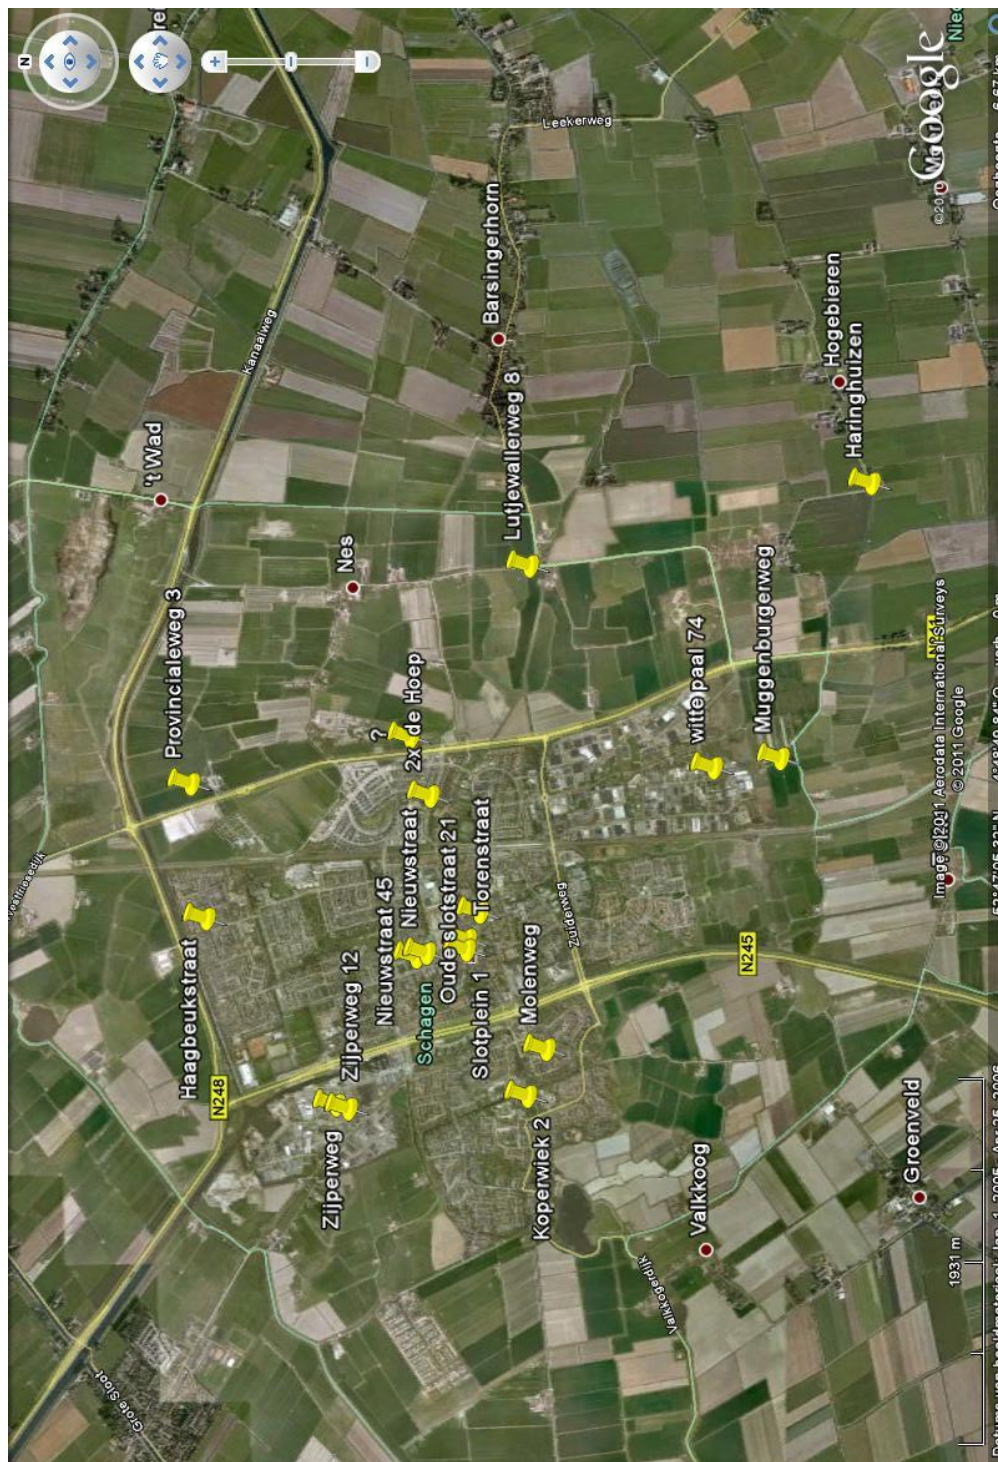
Afbeelding locatie geruimde explosieven

Locatie van geruimde explosieven, globaal naar plaats en aantal in beeld gebracht.  
(Afbeelding: Google Earth).

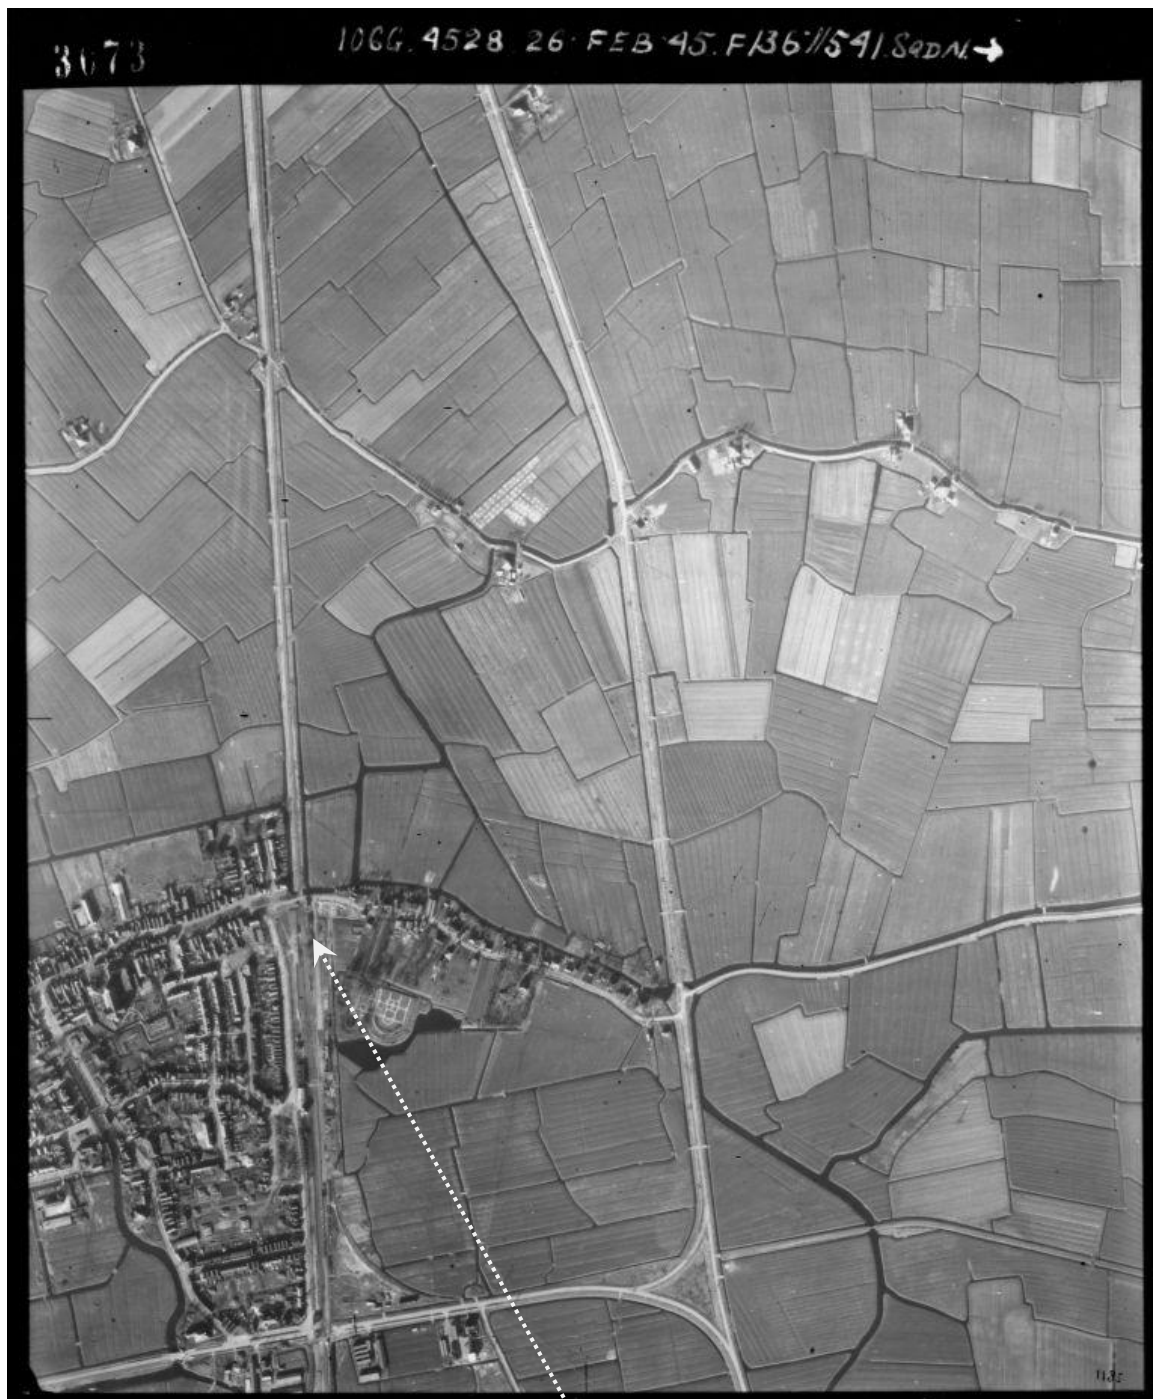
Luchtfoto nummer 3073 van 26 februari 1945.

Station te Schagen met de locatie van de ontplofte munitietrein.
