**Vooronderzoek naar het risico op het aantreffen  
van conventionele explosieven in het  
onderzoeksgebied '150 kV-verbinding Middenmeer  
- Anna Paulowna'.**

**ONDERZOEKSGBIED:** 150 kV-verbinding Middenmeer - Anna Paulowna  
**OPDRACHTGEVER:** Liandon B.V.  
**DATUM:** 04 oktober 2018  
**TER ACCORDERING MANAGEMENT:** Ing. F. Pas – *Algemeen Directeur*

**DOCUMENTCODE:** 455-015-VO-02  
**VERSIE:** Definitief  
**DISTRIBUTIELIJST:** Liandon B.V.  
Explosive Clearance Group B.V.

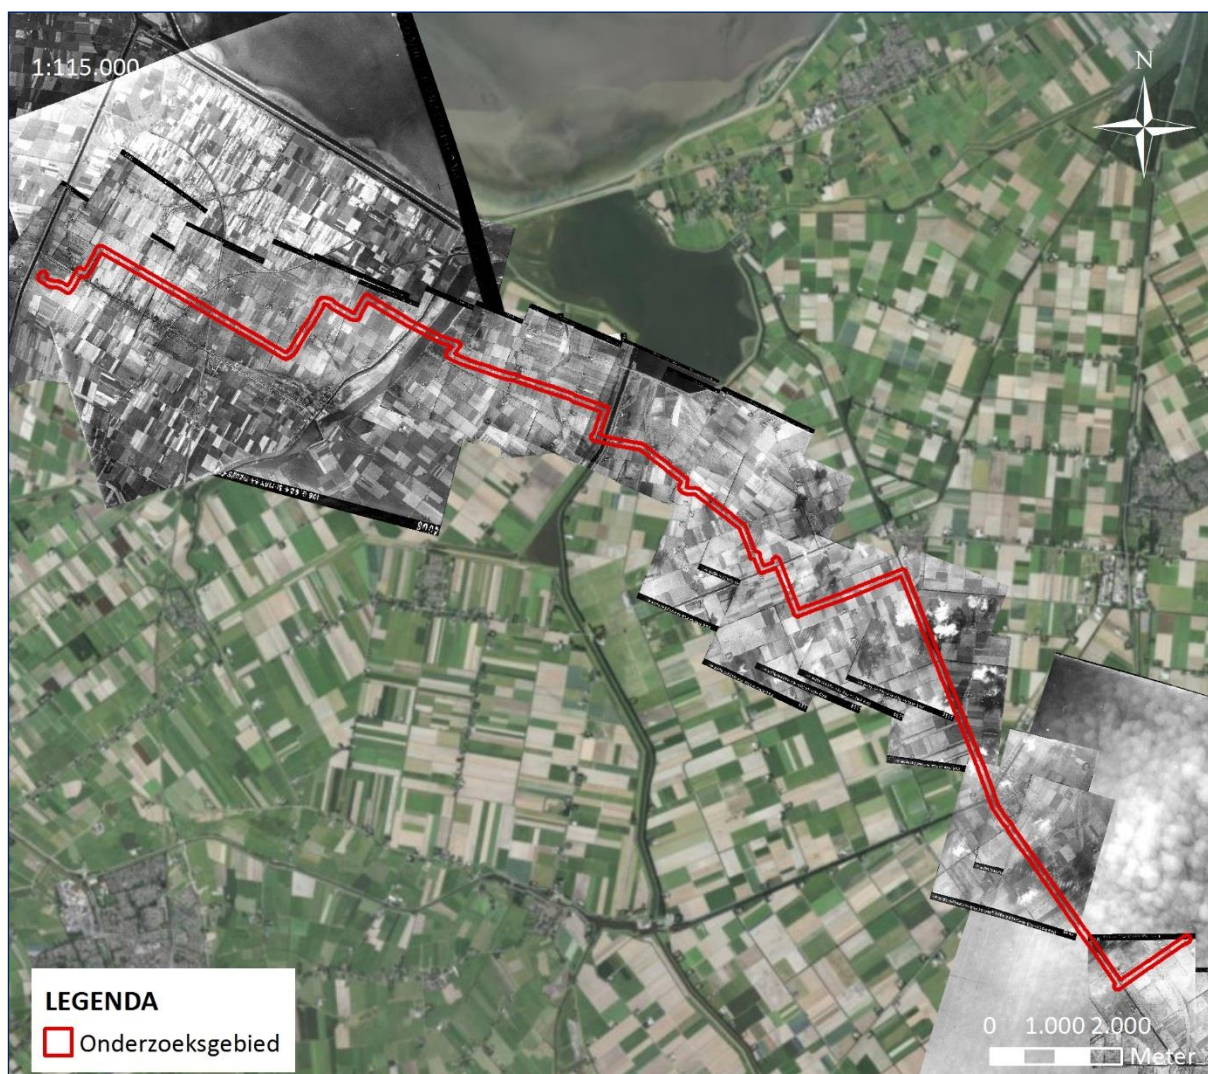
**Figuur 19:** Overzicht van de geraadpleegde luchtopnamen voor het project '150 kV-verbinding Middenmeer - Anna Paulowna'.

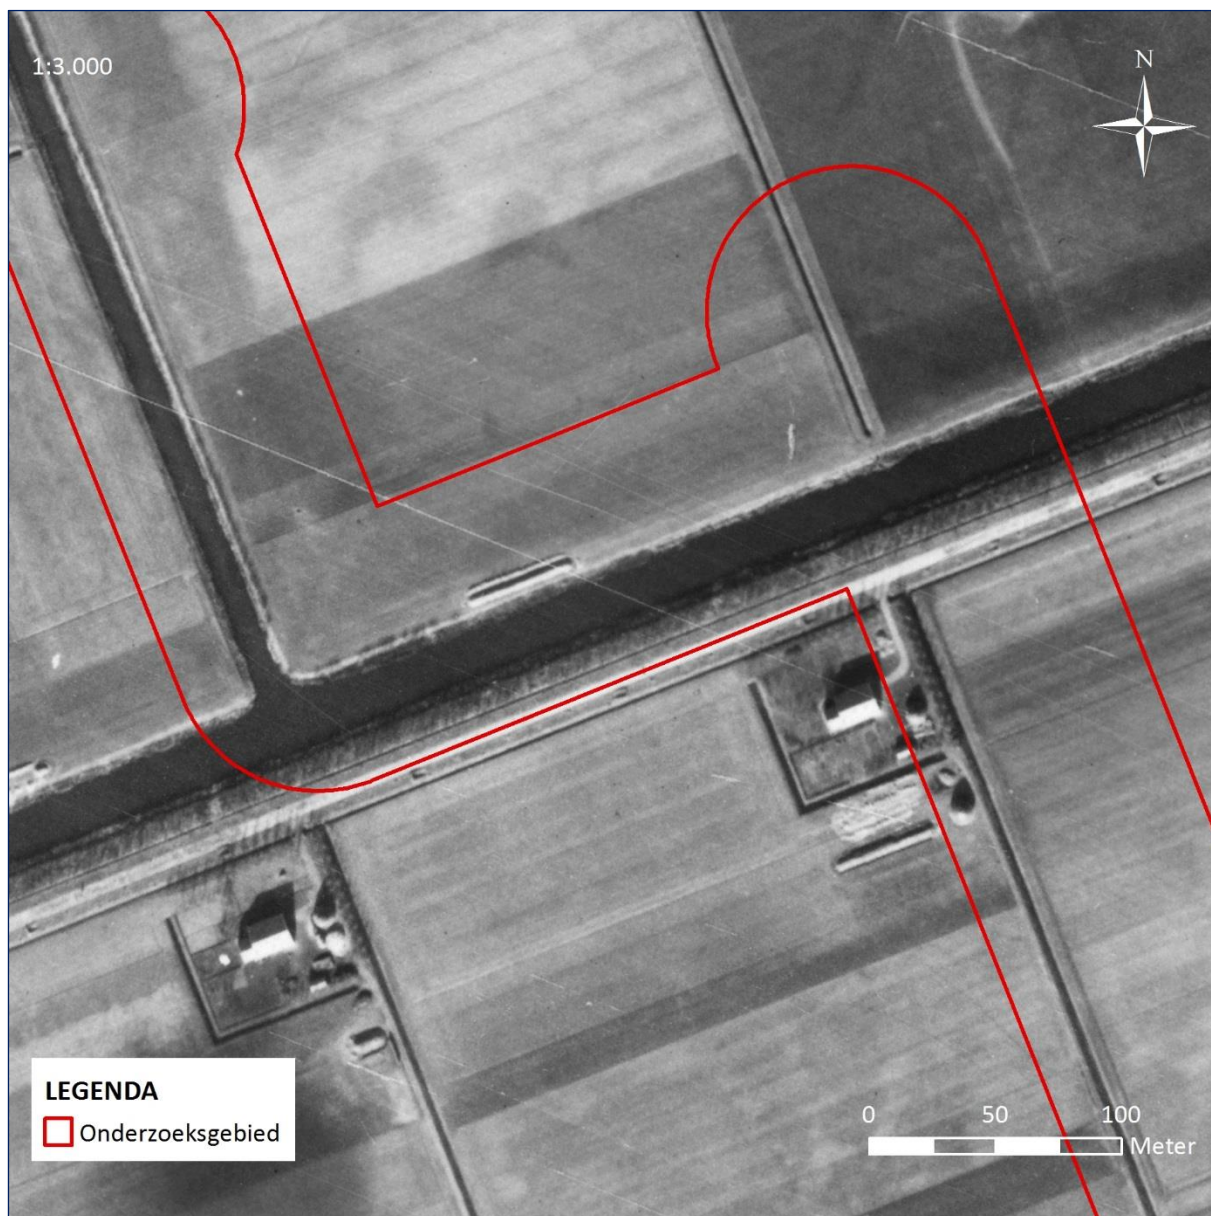
**Figuur 23:** Detail van een luchtopname van 24 februari 1945 ter hoogte van de Nieuwesluizervaart/ Nieuwesluizerweg ten westen van Slootdorp. De opname toont diverse splitterboxen ofwel *vehicle bays*, met daartussen schuilmangaten. Deze beschuttingswerken zijn langs meerdere polderwegen langs het onderzoeksgebied waargenomen. De plaatsen konden bij (dreigend) luchtgevaar door (leger)voertuigen en (militaire) personen ter beschutting worden ingenomen.

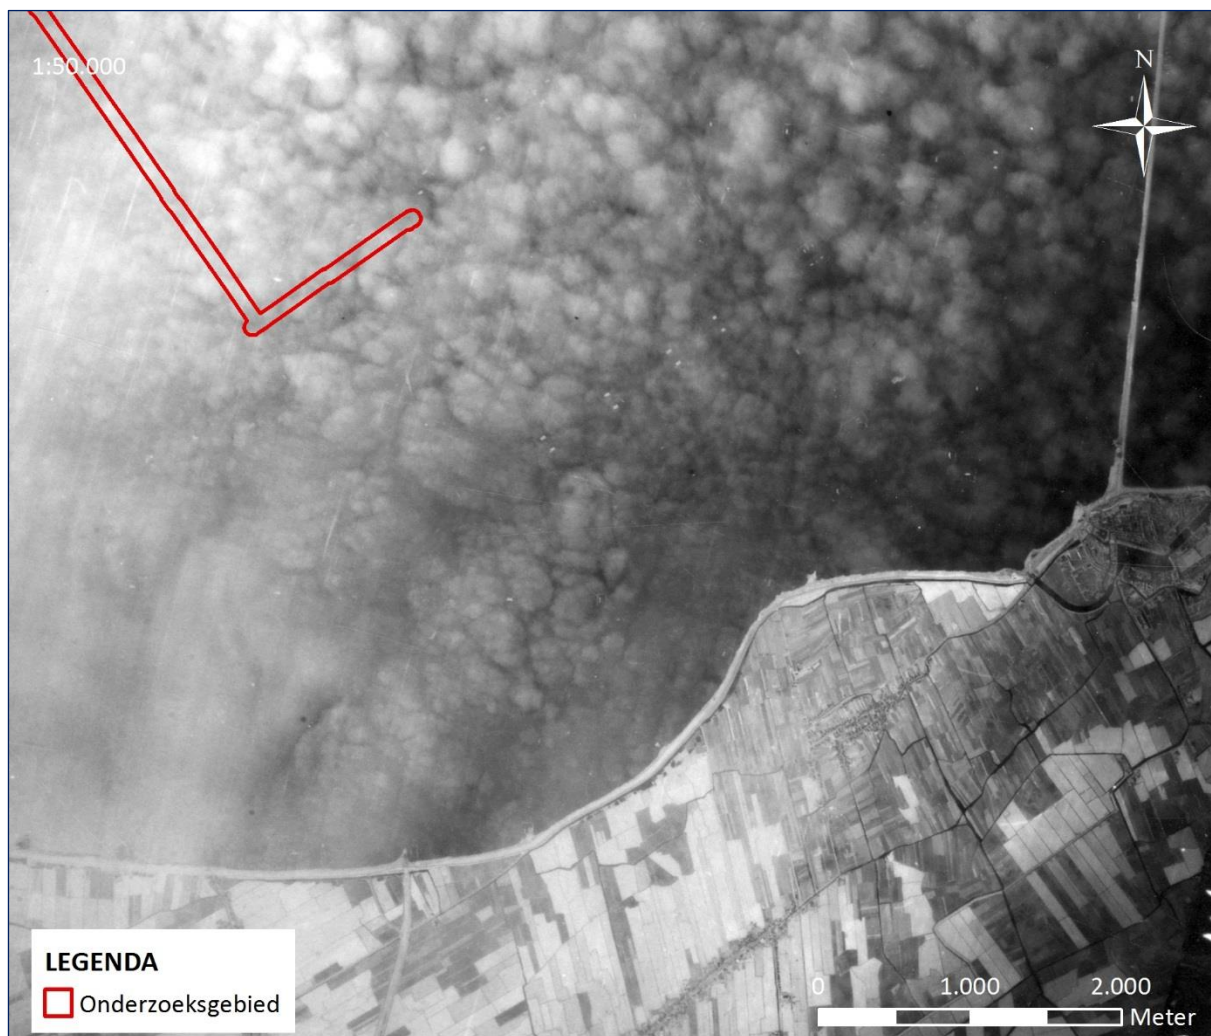
**Figuur 24:** Detail van een luchtopname van 12 mei 1945 ter hoogte van de Wieringermeer en Opperdoes. De opname toont de overstroomde Wieringermeer. De Duitsers lieten op 17 april '45 de dijken springen waardoor de gehele polder onder water kwam te staan. Op de foto is te zien dat in de Wieringermeer diverse boerderijdaken nog boven het waterpeil uitkomen.

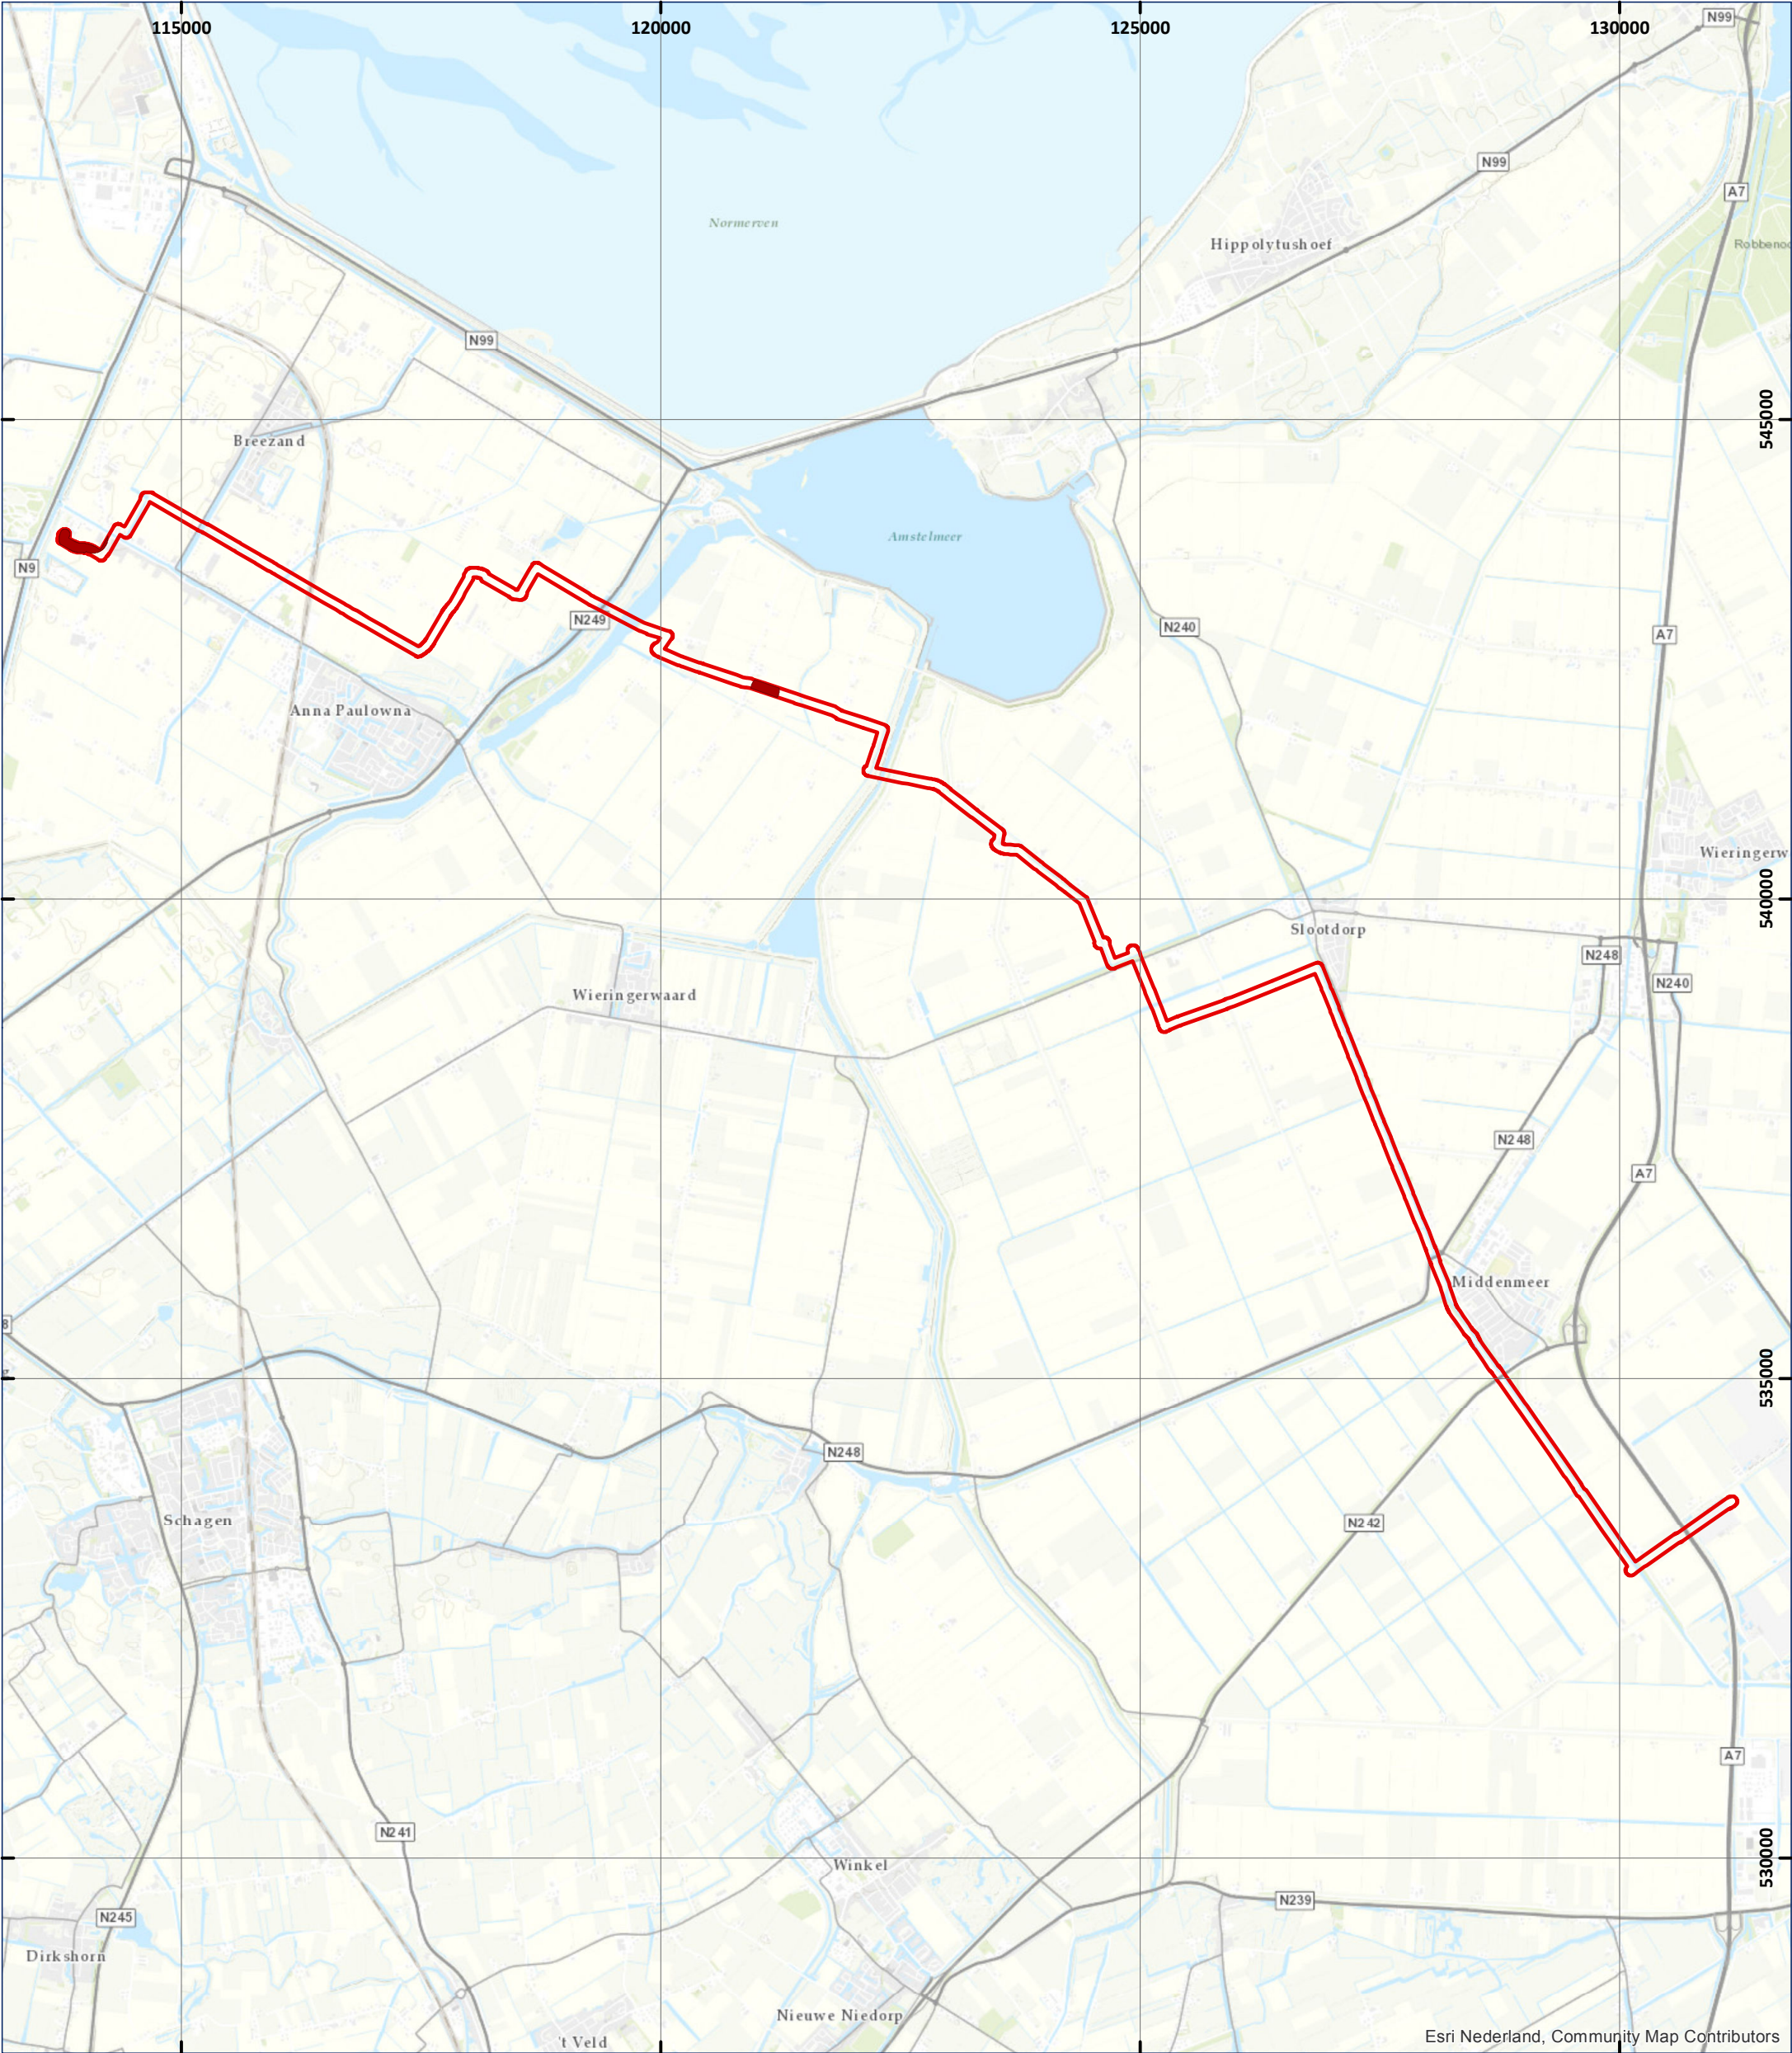
CE BODEMBELASTINGKAART '150 KV-VERBINDING MIDDENMEER - ANNA PAULOWNA' OVERZICHT

**LEGENDA**  
Onderzoeksgebied  
Verdacht in de niet-naoorlogs  
geroerde bodem op:  
Afgeworpen CE
