Provinciaal Inpassingsplan Spoorverdubbeling Heerlen-Landgraaf Inventarisatie milieuhygiënische bodemgegevens

SUBSIDIEOVEREENKOMST	INEA/CEF/TRAN/A2014/103959596
PROJECTNUMMER	2014-NL-TA-0680-S
PROJECT	3EUStates2cross
BETREFT	Inventarisatie milieuhygiënische bodemgegevens
DOCUMENTNUMMER	SVHL20190127
STATUS	Definitief 2.0 Openbaar
DATUM	14 maart 2019
AUTEUR	Robert van Bruchem, Roell Ritzerfeld en Bart Waltmans
FUNCTIE	Adviseur Bodem
GOEDGEKEURD DOOR	J.W. Sip
ORGANISATIE	Royal HaskoningDHV

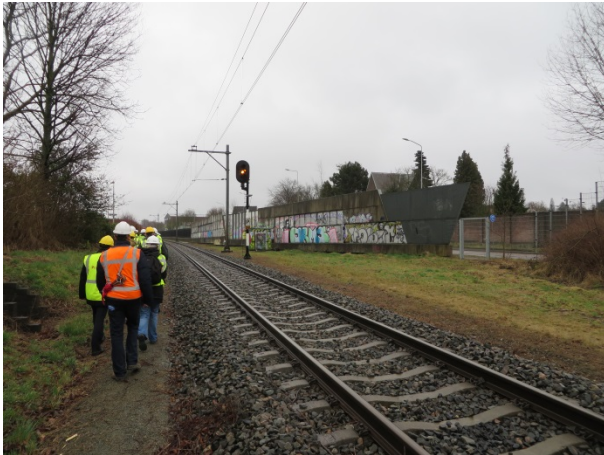
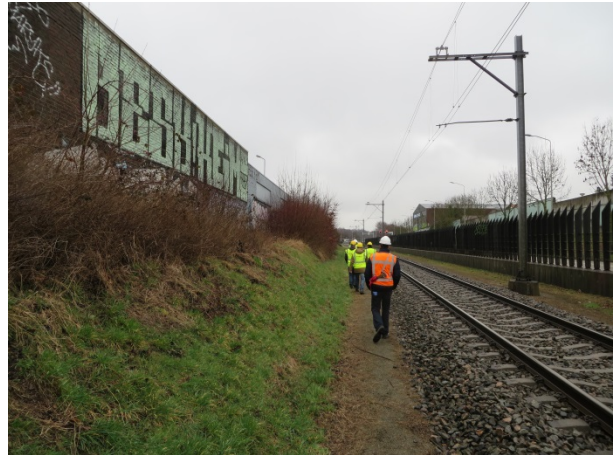
Locatie Kloosterkoolhof km 19.3 – 19.5 richting Landgraaf (aan de linkerzijde van de spoorbaan wordt een keerwand geplaatst en de bovenbouw vergroot)

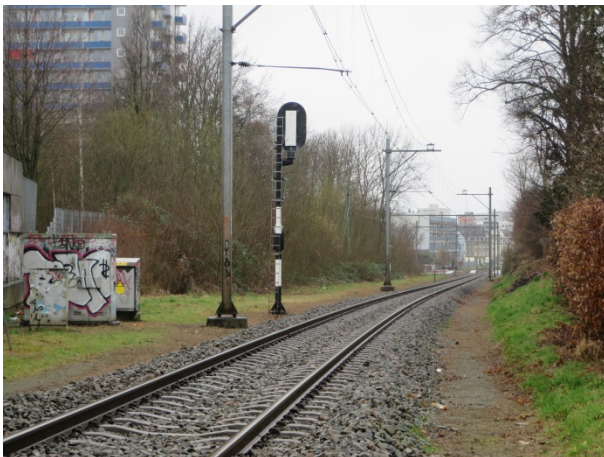
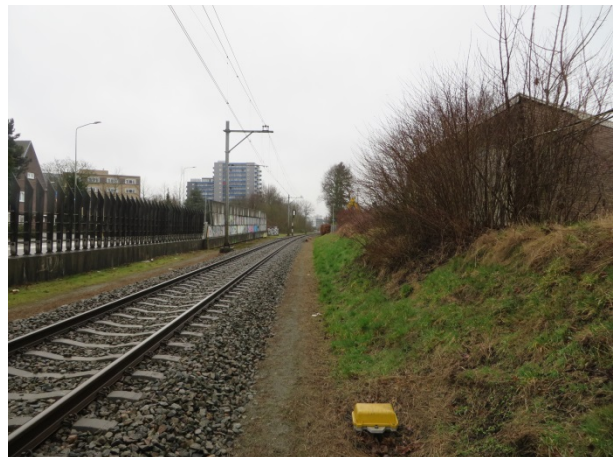
Locatie Kloosterkoolhof km 19.45 – 19.55 richting Heerlen (aan de rechterzijde van de spoorbaan wordt een keerwand geplaatst en de bovenbouw vergroot)

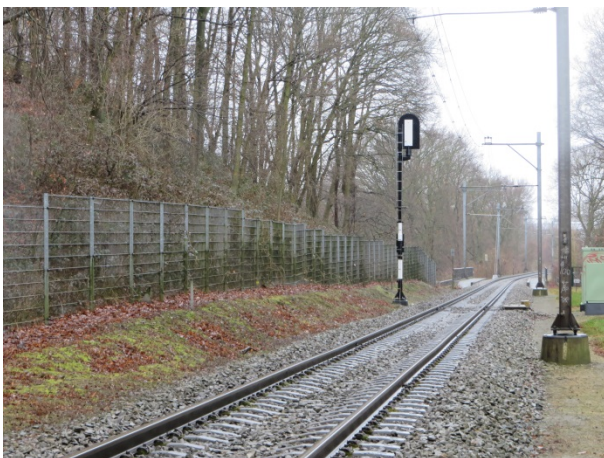
Tussen de kunstwerken km 20.0-21.0 richting Heerlen wordt langs de linker spoorbaan een nieuw onderhoudspad langs het spoor aangelegd en daarvoor wordt het talud versmald en het hek verwijderd en lage keerwanden geplaatst

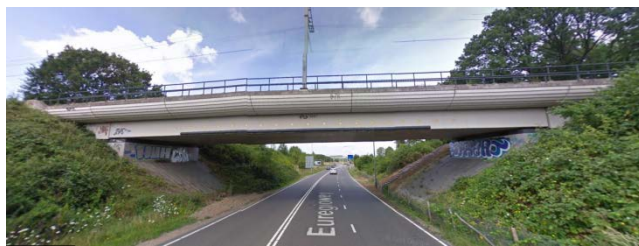
Euregioweg (km 20.250)
Huidige dekking: ballast
Aanpassing: verbreden en verdieping van het kunstwerk
Vrijkomende materialen:

- Asfalt en funderingsmateriaal
- Grond onder de verharding en onder de spoordijk.

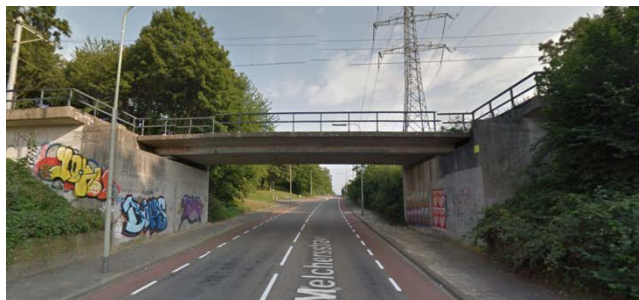
Melchersstraat (km 20,645)
Huidige dekking: geen
Aanpassing: verbreden en verdieping van het kunstwerk
Vrijkomende materialen:

- Asfalt en funderingsmateriaal
- Grond onder de verharding en onder de spoordijk.

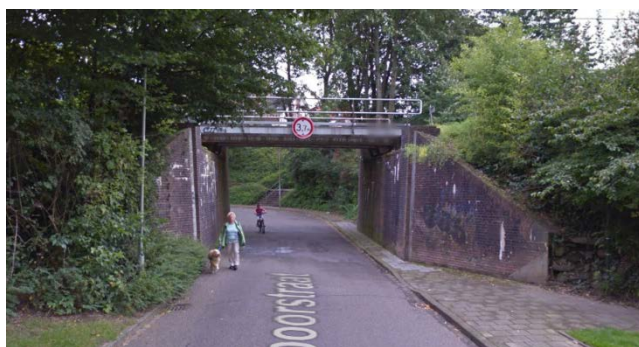
Kerkveldstraat (km 20,988)
Huidige dekking: geen
Aanpassing: verbreden en verdieping van het kunstwerk
Vrijkomende materialen:

- Asfalt en funderingsmateriaal
- Grond onder de verharding en onder de spoordijk.
- Delen van de betonconstructie

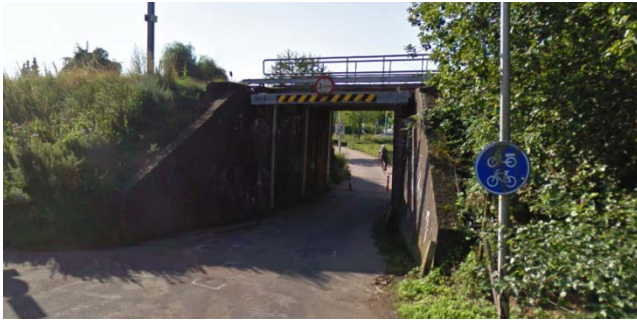
Het kunstwerk aan de Kisselweg (km 19.995) wordt verwijderd en ter plaatse van de huidige overgang wordt een nieuw kunstwerk aangebracht. Ook de toegangsweg naar het nieuwe kunstwerk hoort bij de scope.

- A. Het kunstwerk wordt gesloopt waarbij de spoordijk weer wordt aangevuld met grond en de bovenbouw gerealiseerd.
- B. Er wordt een weg aangelegd op het bestaande maaiveld (gras) waarbij een cunet wordt gegraven.
- C. Er wordt een nieuw kunstwerk gemaakt ter hoogte van de huidige onderdoorgang.

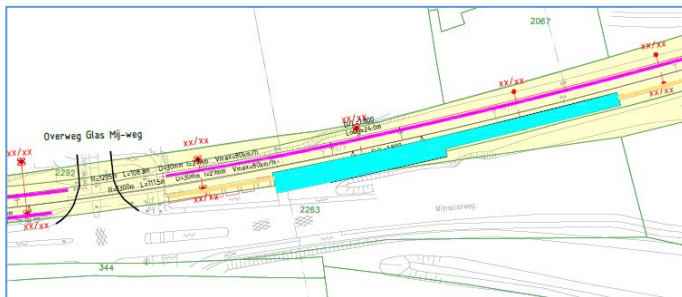
Halte De Kissel komt te vervallen en wordt mogelijk gesloopt. Bij de sloop komen qua verharding en ophoging van het perron stoeptegels en grond vrij. De halte is in 2007 aangelegd ten tijde van het Bouwstoffenbesluit.

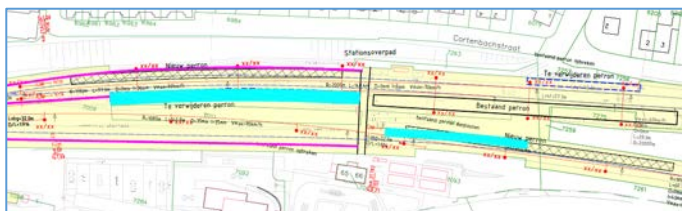
Halte Landgraaf wordt aangepast; twee perrons te slopen en op twee locaties nieuwe perrons te bouwen. Bij de sloop komen qua verharding en ophoging van het perron stoeptegels en grond vrij. De halte is deels oud en deels recent (2012).

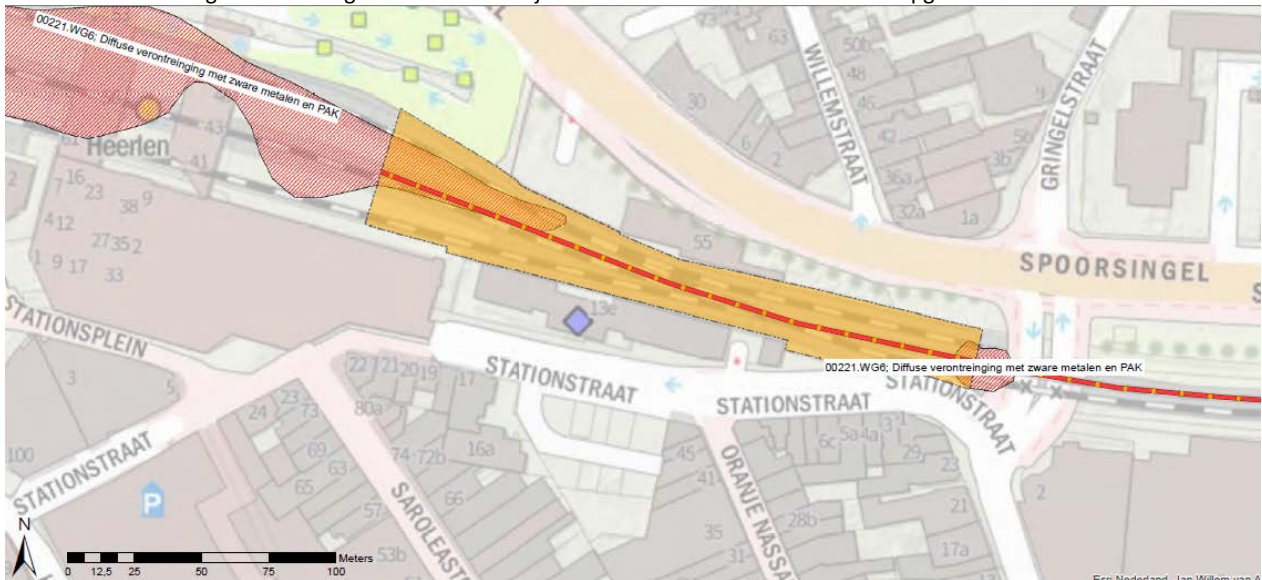
Afbeelding 4-2: Ligging verontreiniging geval 00221.WG6

De bodem van het hele emplacement is onderzocht door ProRail (SBNS). Uit de onderzoeken blijkt dat binnen de grenzen van het onderzoeksgebied ter hoogte van km 18,8 een geval van ernstige bodemverontreiniging is aangetroffen. Zware metalen en PAK (10 VROM) overschrijden de interventiewaarde en de hoeveelheid sterk verontreinigde grond bedraagt 130 m³. De verontreiniging is geregistreerd als geval Wbb 00221.WG6. Ter hoogte van Km 18,8 (ter plaatse van een eindjuk van het perron) is ook sprake van een verontreiniging met minerale olie boven de interventiewaarde. Op het traject 19,4-19,8 is het ballastmateriaal verwijderd met een BUS-melding. In afbeelding 4-2 en tabel 4-1 zijn de resultaten van de onderzoeken opgenomen.

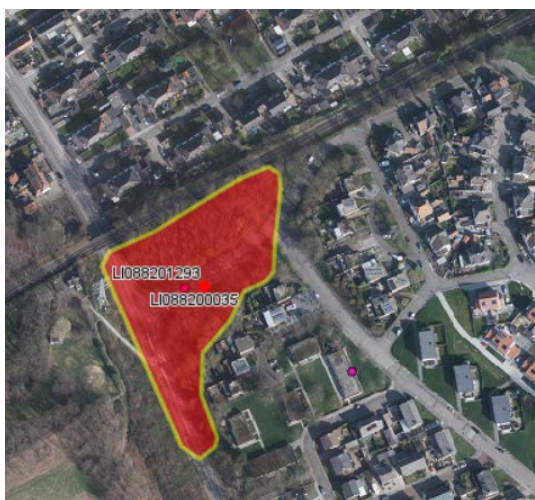
Vervangen/verplaatsen kunstwerk Kisselweg, aanpassen toegangsweg en verwijderen halte "De Kissel".

Onderstaand is een uitsnede opgenomen van de kaarten met bodeminformatie in bijlage 1. Uit de gegevens blijkt dat de SBNS het gebied heeft onderzocht en dat er geen sterke verontreinigingen zijn aangetroffen. Wel is in de bodeminformatie van de provincie Limburg en de gemeente Heerlen het terrein van de toegangsweg aangemerkt als het Glas Mij-weg terrein.

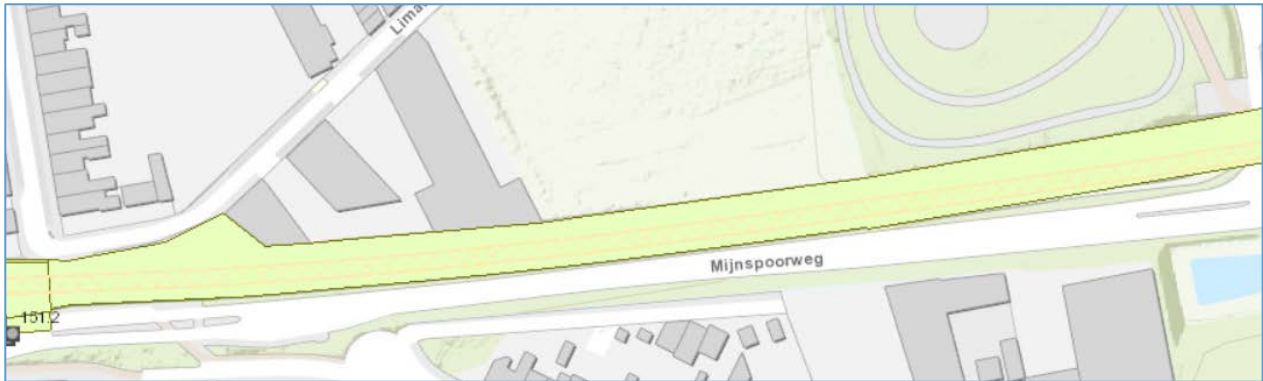
Binnen de beoogde ingreep zijn onderstaande onderzoeken (bron: Railmaps) uitgevoerd; hierbij zijn geen puntbronnen binnen deze deellocatie aangetroffen. Uit de bodemrapportage van gemeente Heerlen d.d. 17-01-2018 zijn geen potentiële verontreinigingsbronnen in de directe omgeving aanwezig. Er is geen informatie over asbestonderzoek aangetroffen, waardoor niet kan worden uitgesloten dat asbest als gevolg van de spooractiviteiten in de toplaag voorkomt. Informatie over aanwezigheid van transformatoren binnen deze deellocatie is niet aangetroffen, zodat deze niet verdacht is op PCB-verontreiniging.

Locatie	Traject	Code	Prorail locatie	Bodemonderzoek/beschikking	Opgesteld door	Kenmerk	datum
1	18,6 - 19,4	AA091700008	00221.WG6	Onderzoek 221001; Heerlen, overige gevallen AO, VS	Cauber-Huygen	999181/221.001/2001.1825	17-10-2002
		AA091700008		Startnotitie emplacement Heerlen	Royal Haskoning	999181/221.001/39225/R0003/OVL/IG/Maas	5-11-2001
		AA091700009		Beschikking ernst en spoed	Gemeente Heerlen	2007/22235	20-8-2007
		AA091700016		Onderzoek 221012; Heerlen, overige gevallen NO, VS	Cauber-Huygen	RDE/2005.0284/cRDA	27-11-2006

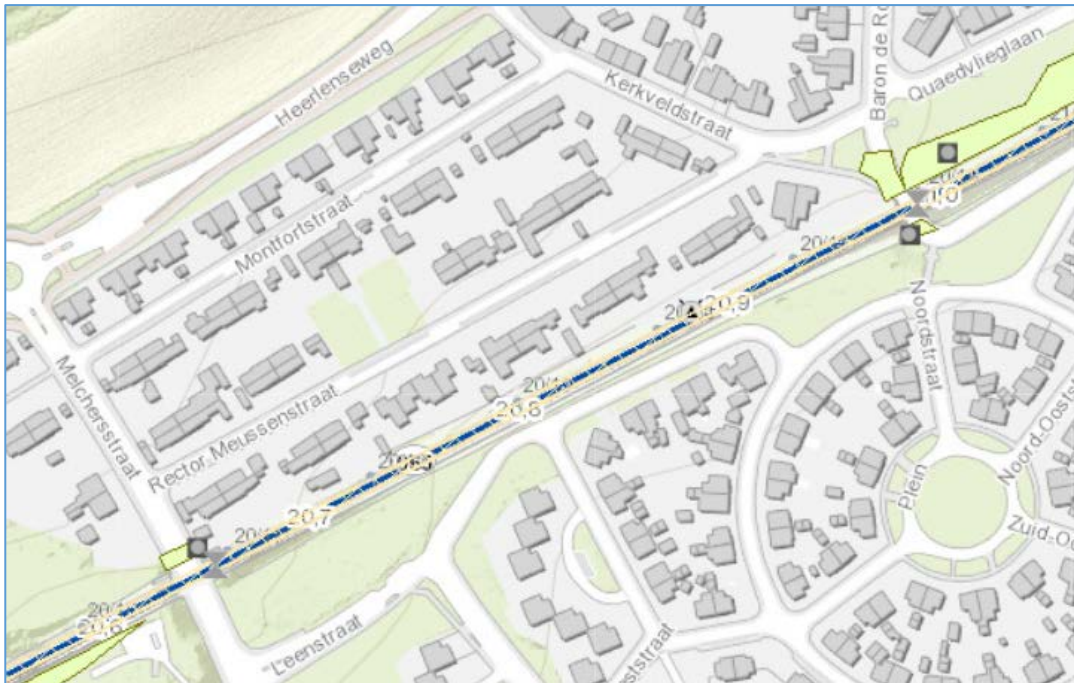
Tussen kunstwerk Melchersstraat – Spoorstraat aan de noordzijde (km 20.65-21.00)

Binnen dit gedeelte van het tracé zijn geen bodemonderzoeken uitgevoerd; hieruit kan worden afgeleid dat door SBNS dit tracégedeelte als onverdacht is aangemerkt. Ten noorden en zuiden van dit tracégedeelte liggen voormalige mijnwerkers woningen. Deze woningen zijn omstreeks 1918 gerealiseerd, zodat een eventuele verdenking op bodemverontreiniging als gevolg van bedrijfsactiviteiten niet waarschijnlijk wordt geacht.

Uit bovenstaande informatie volgt dat ter plaatse van de deellocaties waar keerwanden zijn gepland de bodem gedeeltelijk is onderzocht door SBNS. Uit de beschikbare informatie zijn geen sterke verontreinigingen of puntbronnen naar voren gekomen. Bij deze onderzoeken is geen mijnsteen aangetroffen ter hoogte van de geplande keerwanden. Er is geen informatie over asbestonderzoek aangetroffen, waardoor niet kan worden uitgesloten dat asbest als gevolg van de spooractiviteiten in de toplaag voorkomt. De kans op aanwezigheid van asbest in de bodem als gevolg van de slijtage van remmen, is gering binnen deze deellocaties aangezien deze geheel buiten de spoorwegemplacements vallen; binnen dit tracé, daar waar nauwelijks geremd wordt c.q. werd in het verleden door locomotieven is de kans gering dat asbestdeeltjes in de bodem terecht zijn gekomen.

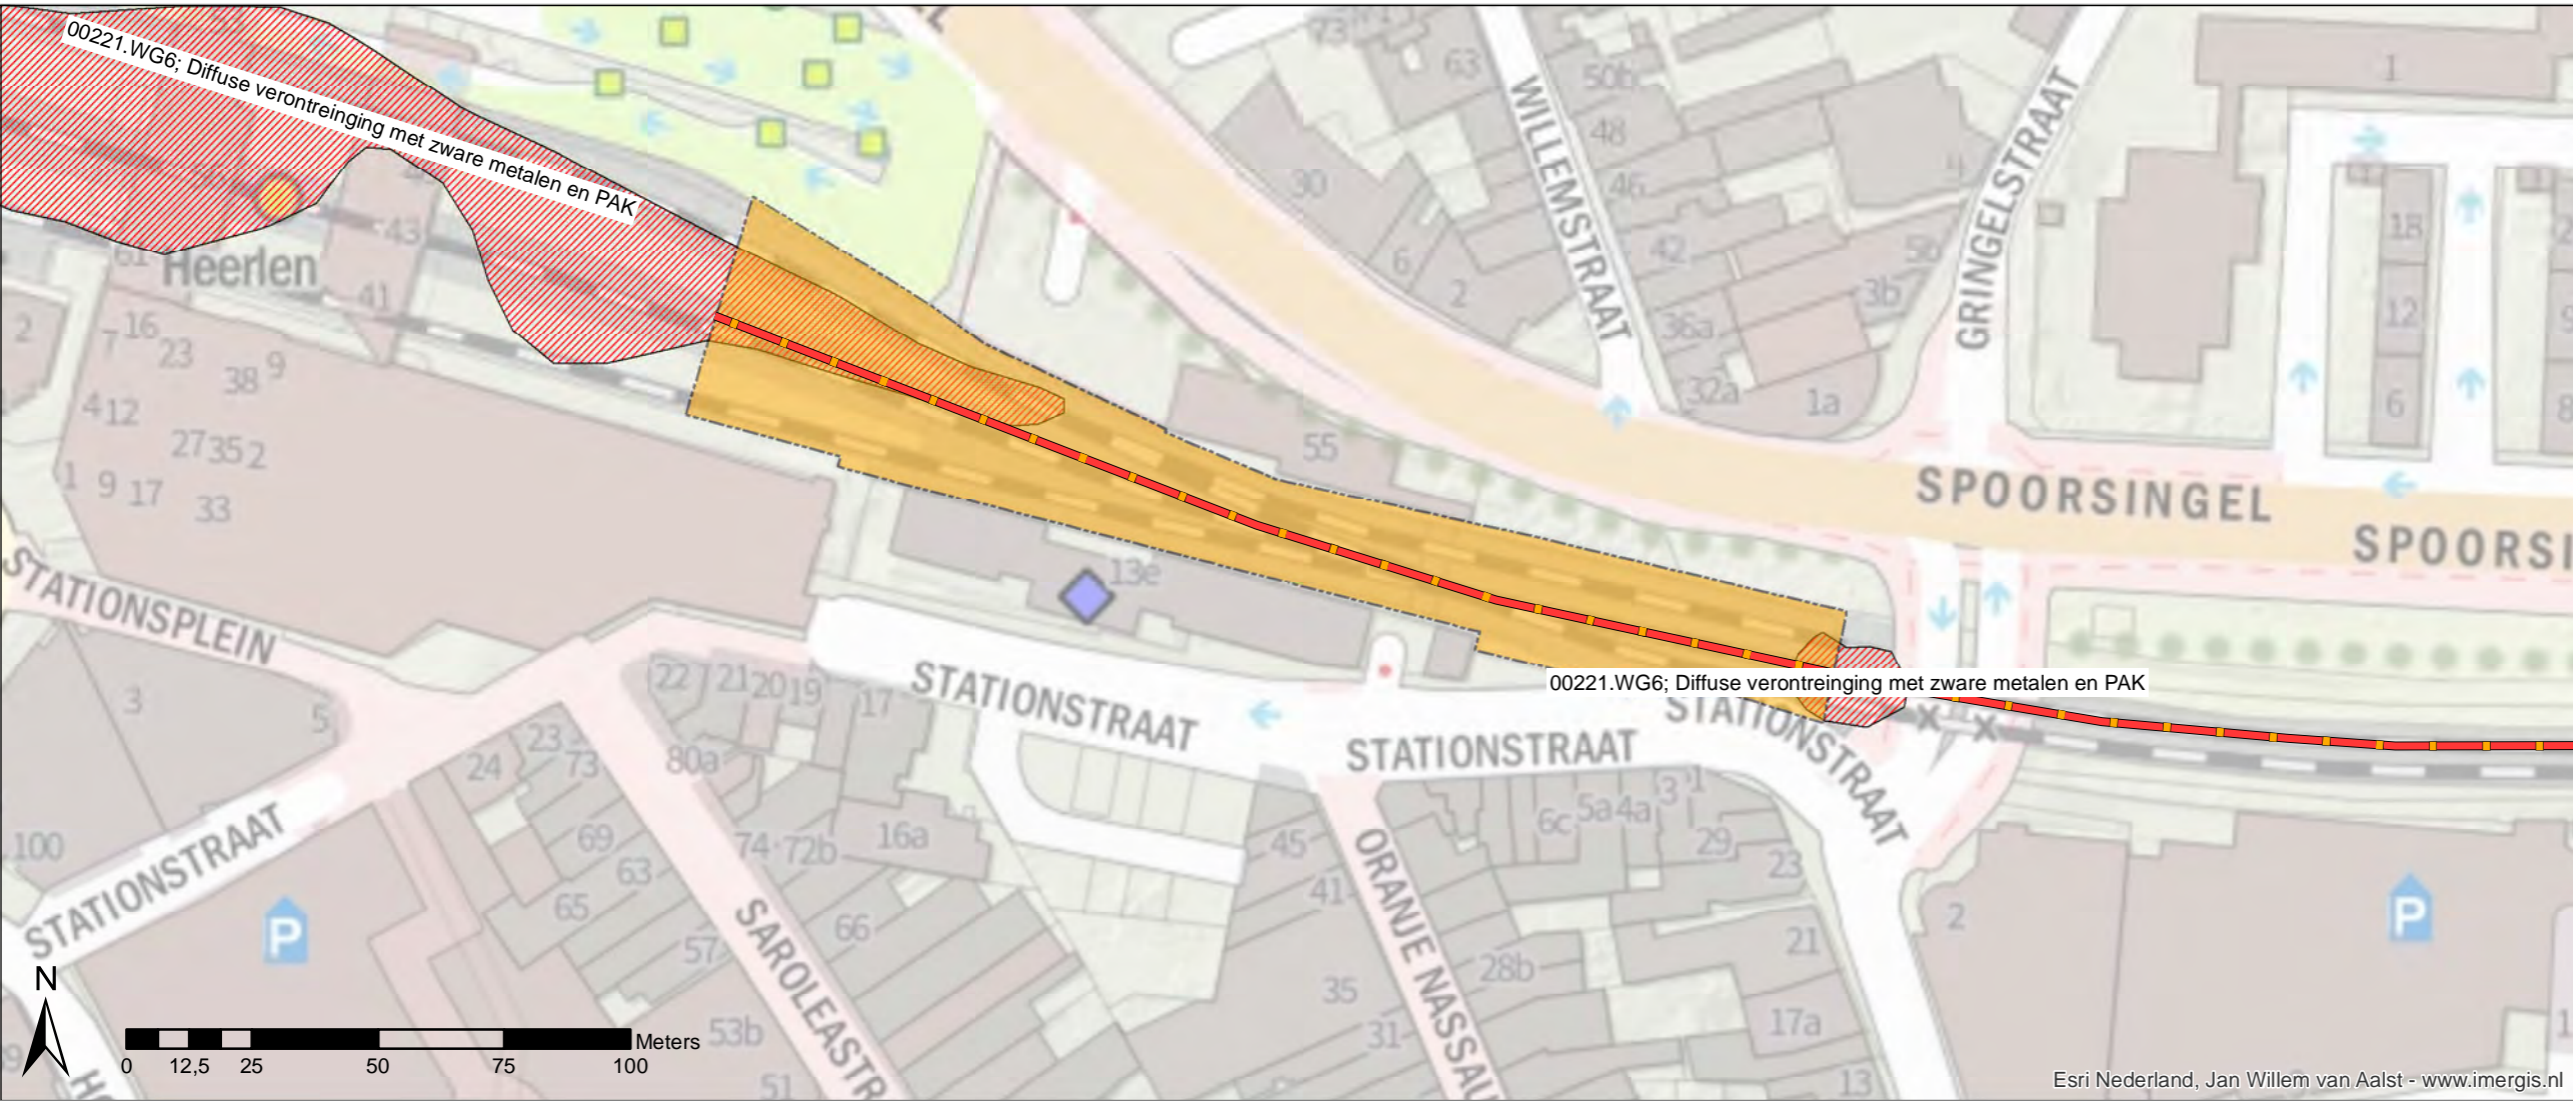
<i>Titel</i> Overzichtkaart milieuhygiënische gegevens		
<i>Project</i> Railagenda Heerle - Grens		
<i>Opdrachtgever</i> ProRail		
<i>Opgesteld door</i> Jovan Tromp		
<i>Datum</i> 22-6-2018	<i>Schaal</i> 1:1500	<i>Kaartnr.</i> 1 van 6
<i>Versie</i> xxxx	<i>Formaat</i> A3	<i>Bijlage</i> 1

- Onderzoeksgebieden (Bron: ProRail)
 - Bodem locaties (Bron: ProRail)
 - Nazorg locatie grond (Bron: provincie Limburg)
 - Saneringscontouren grond (Bron: provincie Limburg)

- Verontreinigingscontouren grond (Bron: provincie Limburg)
 - Bodemlocaties vlakken (Bron: provincie Limburg)
 - Bodemlocaties punten (Bron: provincie Limburg)
