# Verkenkend en nader bodemonderzoek

## Rietgrachtstraat 32 te Arnhem

Projectnummer: 2022-0566

Datum: 16-12-2022

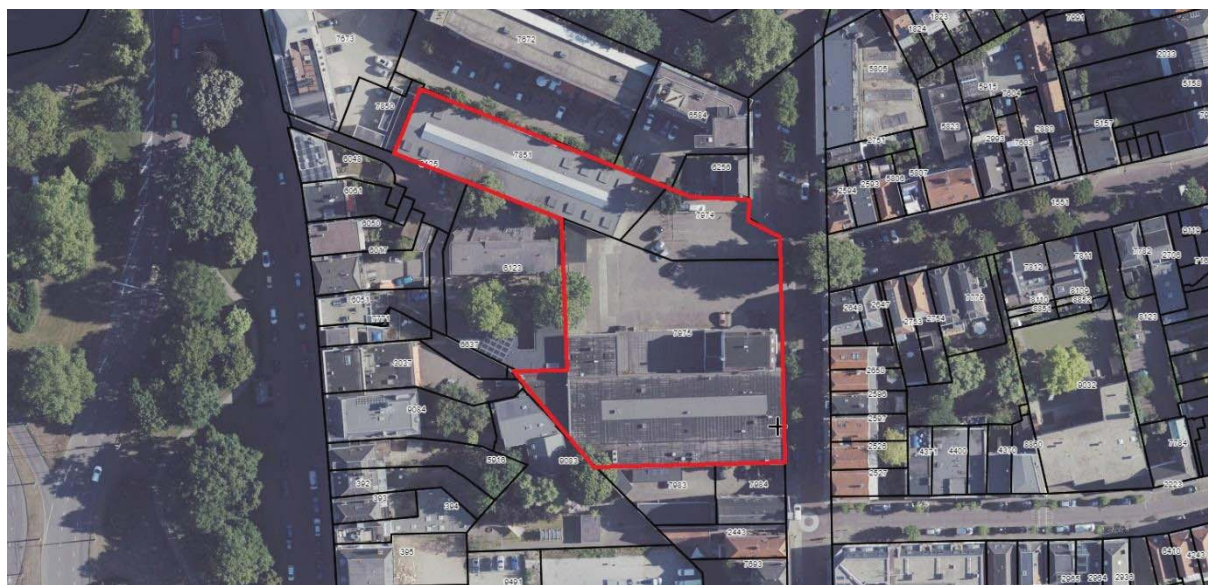
Afbeelding. 1. Situering onderzoekslocatie

De onderzoekslocatie, met een oppervlakte van circa 4.870 m<sup>2</sup>, bevindt zich direct ten oosten van het centrum van Arnhem. De Rietgrachtstraat bevindt zich direct ten oosten van de onderzoekslocatie. De onderzoekslocatie is bebouwd met een monumentaal pand, een (aanliggend) bedrijfspand en een loods. Het buitenterrein is geheel verhard met elementverharding. In de directe omgeving bevinden zich voornamelijk woningen. De situering van de onderzoekslocatie wordt weergegeven in onderstaand figuur. Het voornemen bestaat om de bebouwing – exclusief het monumentale pand – te slopen en woningen en appartementen te realiseren. De betonvloer van de loods op het uiterst noordwestelijke terreindeel blijft gehandhaafd. Betreffend terrein wordt ingericht als parkeerplaats.

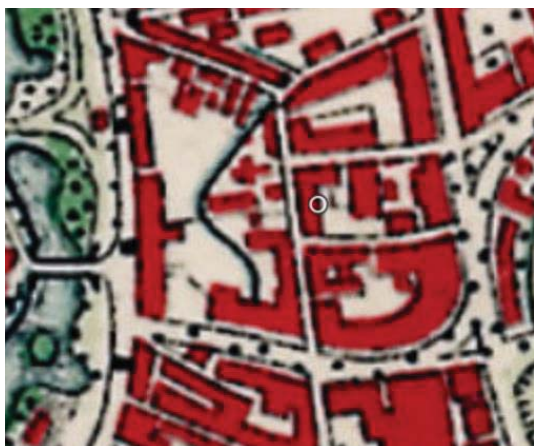
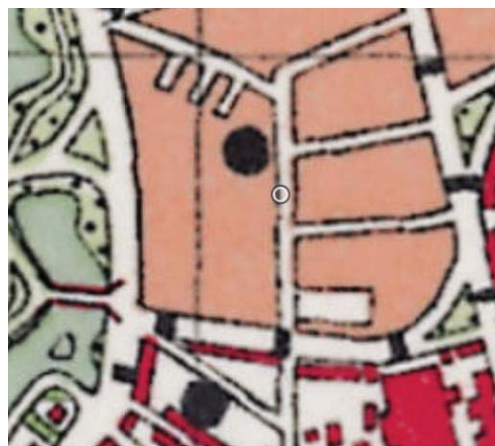
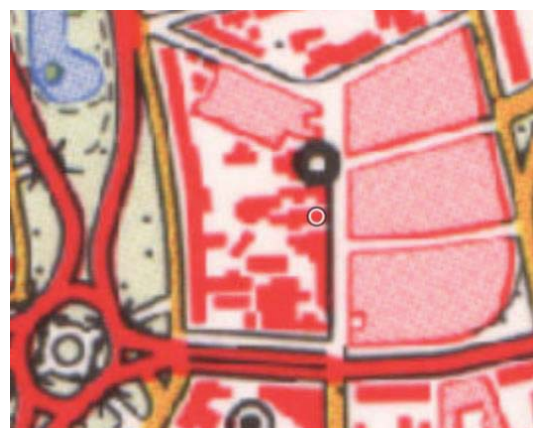
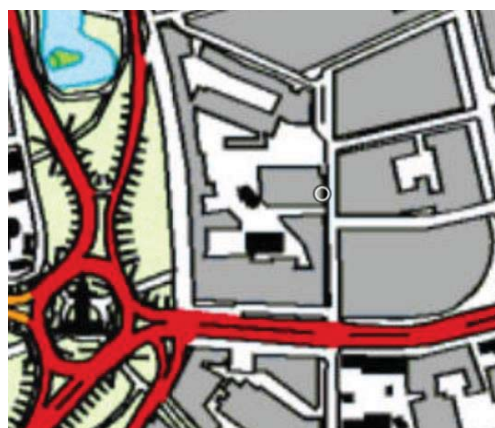
Voor het historisch onderzoek zijn de topografische kaarten van 1890 tot op heden bestudeerd. In onderstaande afbeeldingen zijn van de jaartallen 1925, 1950, 1975 en 2000 weergegeven (opvolgend).

Uit historisch kaartmateriaal blijkt dat in het gebied van de onderzoekslocatie reeds sinds eind 19<sup>e</sup> eeuw bebouwing aanwezig is. In het begin van de 20<sup>e</sup> eeuw is de bebouwing uitgebreid. In de loop der jaren is de bebouwingsvorm wisselend. Volgens kadastrale informatie is de bebouwing op het zuidelijke deel van het perceel in 2004 gerealiseerd. De bebouwing op het noordwestelijke terreindeel is in 1900 gerealiseerd. Gezien de geschiedenis van het gebied en de aanwezigheid van een monumentaal pand op het zuidelijke terreindeel lijkt met name het bouwjaar van de zuidelijke bebouwing niet te kloppen.
